Resolución Directoral
Nº 003 -2016-OEFA/DS

Lima, 07 ENE. 2016

Sobre la falta de tratamiento de efluentes industriales

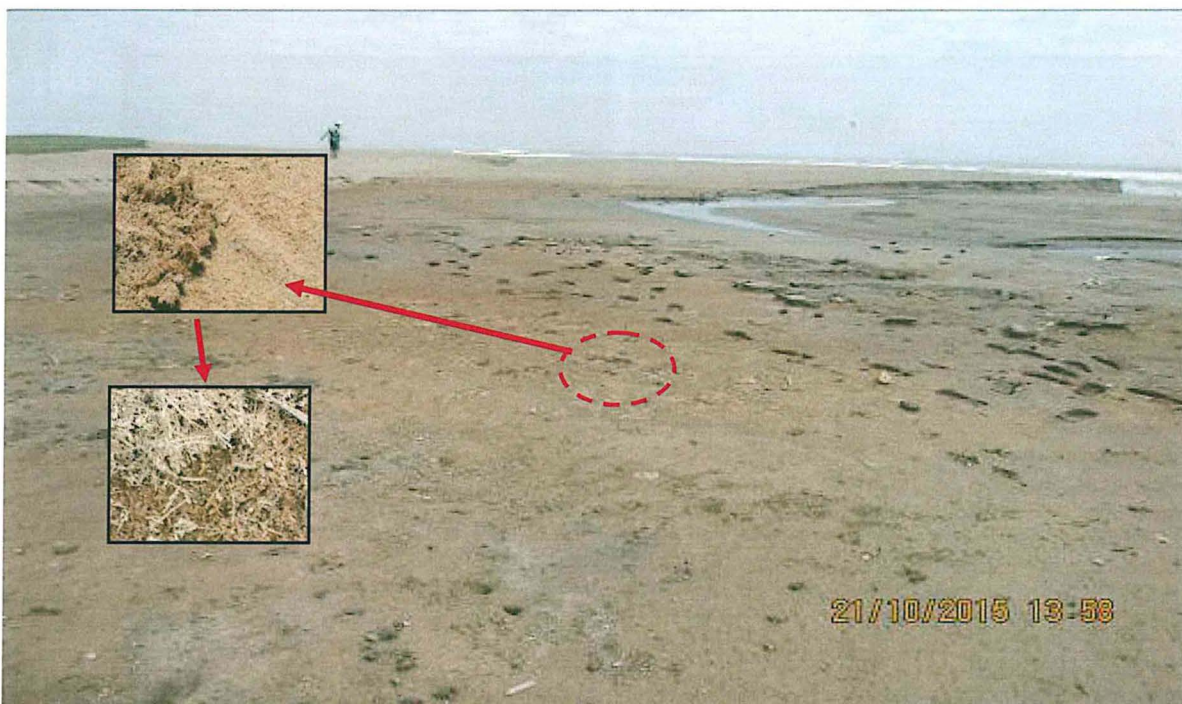
Fotografía 1: En la orilla de la playa El Charco, circundante a la zona de descarga del efluente industrial, se aprecia vestigios de material similar a la fibra de bagazo de caña sobre la superficie de la playa.

Al respecto, cabe precisar que la materia orgánica aludida en la citada Acta es la fibra de bagazo de caña que utiliza TRUPAL en su actividad. El hecho de que dicha materia orgánica se encuentre en la orilla de la playa constituye un indicio de que el efluente industrial que se está descargando al mar no está tratado. La sedimentación de estos efluentes en la orilla forman láminas o costras que despiden un olor característico del proceso de putrefacción, que indica la presencia de sulfuro de hidrógeno.

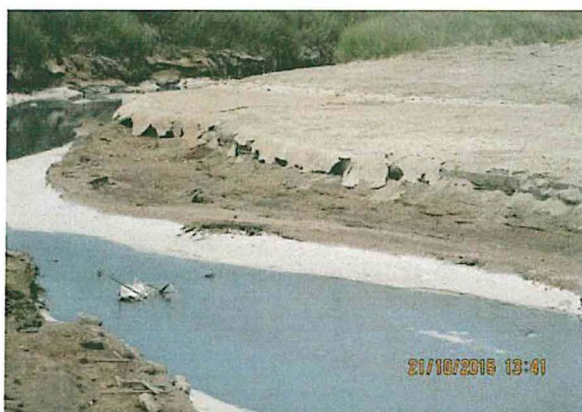
Fotografía 2: En la orilla del punto de descarga así como en la playa de dicho sector se aprecia la presencia de una capa superficial aglomerada a modo de costras formando una lámina superficial apelmazada de material similar a las fibras del bagazo de caña o fibras del proceso de transformación de estas.

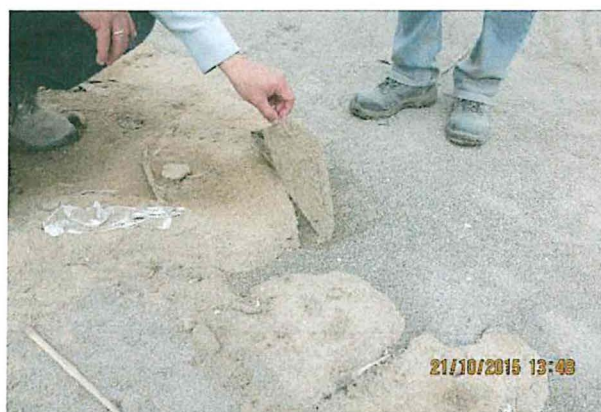
Fotografía 3: La capa superficial observada se encuentra aglomerada superficialmente llegando a formar láminas superficiales sus características son similares a las fibras que se procesa en la planta TRUPAL y se encuentra alrededor de la zona de descarga de sus efluentes industriales a la playa El Charco.

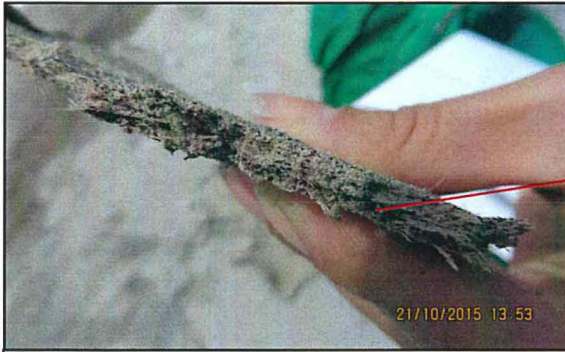
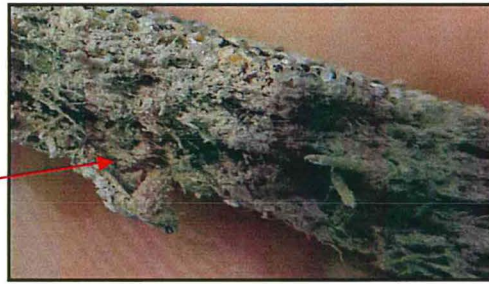
Fotografía 4: Las “costras” o lámina superficial apelmazada presentan características similares a las fibras que se procesan en la planta La Libertad de TRUPAL y además estas se presentan en el punto de descarga de los efluentes industriales al mar siendo este punto la única descarga industrial en este sector.

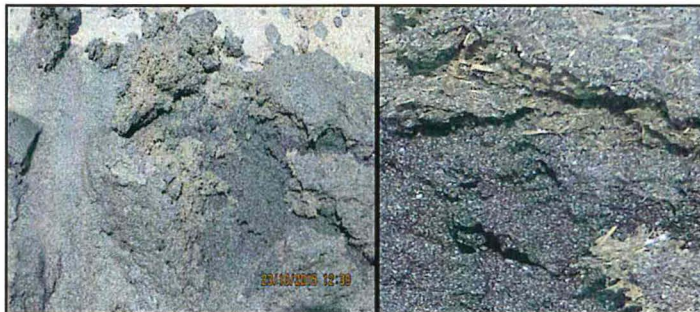
Fotografía 5: Fibras similares a las que procesa la planta industrial TRUPAL (fibras de bagazo) se encuentran acumuladas (sedimentos), llegando a conformar una costra que se encuentra en proceso de descomposición, presenta una coloración oscura (verde petróleo) y desprende un olor a azufre (indicador de presencia de sulfuro de hidrógeno).

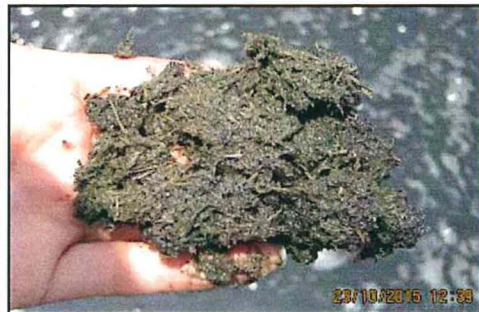
Fotografía 6: El material sedimentado presenta en su composición fibras similares a las que procesa la planta industrial TRUPAL (fibras de bagazo) según se muestra en la presente vista fotográfica.

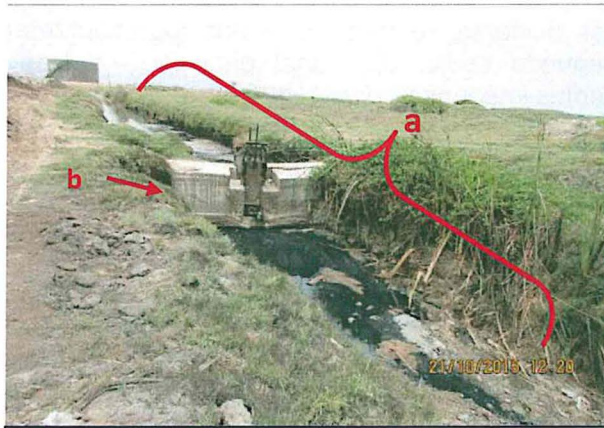
Fotografía 7: Vista del "canal principal" (a), se observa la compuerta metálica cerrada (b).

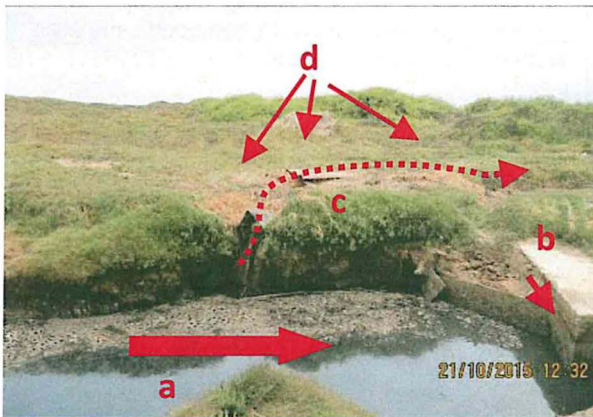
Fotografía 8: Vista del canal principal (a), la compuerta metálica (b), y punto de ingreso a un canal *bypass* (c) cubierto por calamina plástica y maleza (d).

En consecuencia, la existencia del *bypass* conectado al canal principal, evidencia que el administrado pudo descargar efluentes industriales directamente con dirección al mar. Adicionalmente, es importante resaltar que si bien la referida compuerta metálica se encontró cerrada en la supervisión de octubre del 2015, lo cierto es que su función operativa permite presumir que TRUPAL puede utilizarla para descargar efluentes crudos al segundo sector del canal principal.

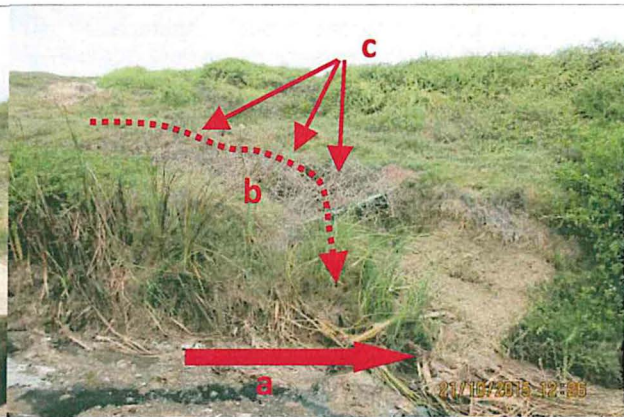
Fotografía 9: Vista del canal principal (a), la compuerta metálica (b), y la continuación del canal *bypass* (c) cubierto por maleza (c).

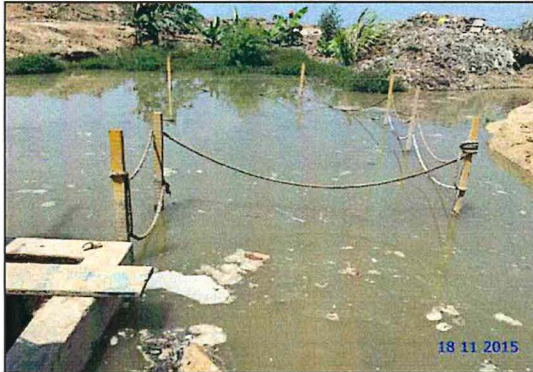
Fotografía 10: Poza de bombeo con agua residual industrial que sobrepasa su capacidad. Las estacas de madera bordean el perímetro de la poza, apreciándose en la fotografía que se encuentra cubierto por agua residual industrial.

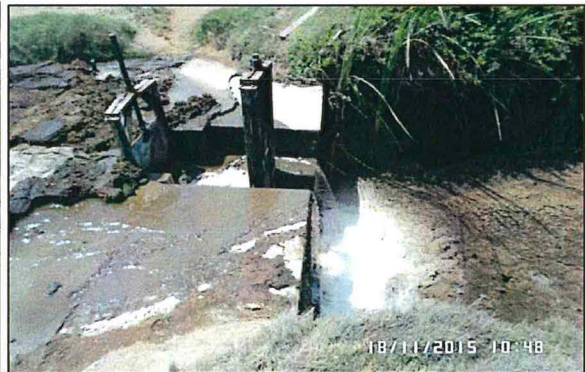
Fotografía 11: Agua residual industrial de la planta discurriendo sobre la compuerta metálica, la cual se encuentra cerrada.

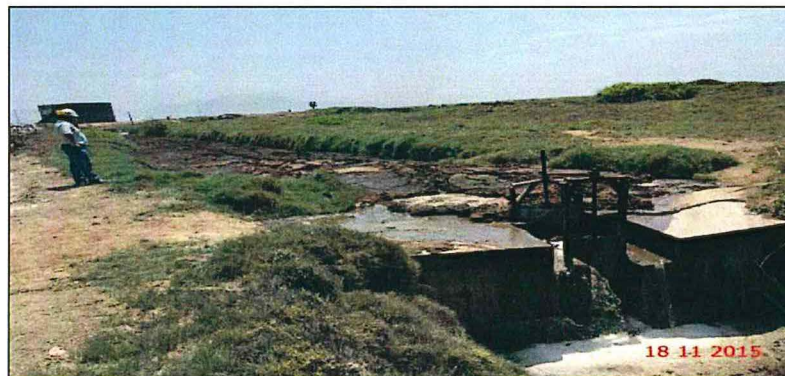
Fotografía 12: Tramo del “canal principal” colmatado con agua residual industrial con presencia de fibras de bagazo de caña en su superficie, que discurren sobre la compuerta metálica hacia el otro lado de ésta con dirección hacia la playa El Charco.

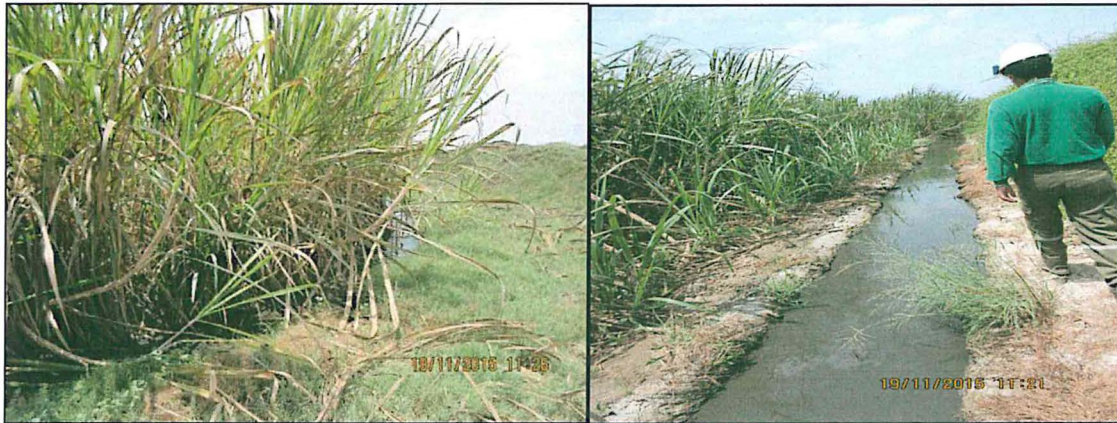
Fotografía 13: Recorrido noroeste (vértice) del "canal" que bordea el perímetro del campo de cultivo de caña de TRUPAL 2 y que conduce aguas residuales industriales desde la "poza de mayores eventos".

Fotografía 14: Recorrido norte del "canal" que bordea el perímetro del campo de cultivo de caña de TRUPAL 2 y que conduce aguas residuales industriales desde la "poza de mayores eventos".

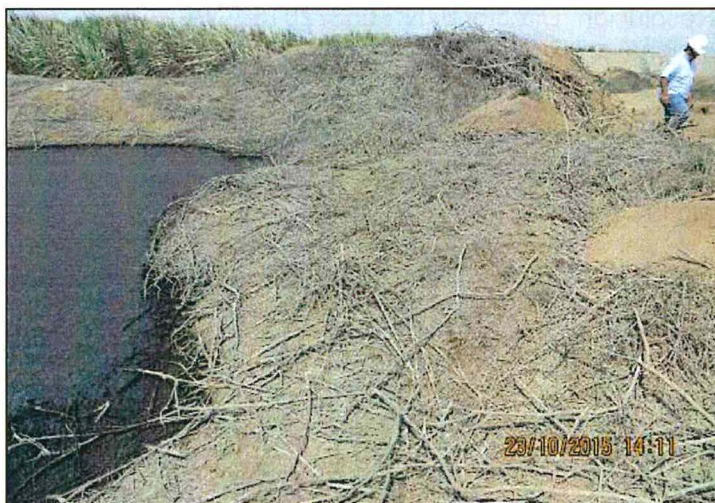
Sin embargo, en la supervisión de octubre del 2015, se observó que las pozas 1, 5 y 6 se encuentran en el límite de su capacidad, dado que el “licor negro” almacenado en estas alcanza la cresta de los diques de contención, no existiendo medidas prevención que garanticen que se evitará su rebalse frente a eventos naturales como, por el ejemplo, las fuertes lluvias previstas por el Fenómeno de El Niño, y en caso de factores operativos de la planta²⁴.

Foto N° 15: Se observa un sector de la poza de evaporación y sedimentación N° 1, el dique de contención cubierto por restos de maleza, cercano a los campos de cultivo de caña de azúcar TRUPAL 1.

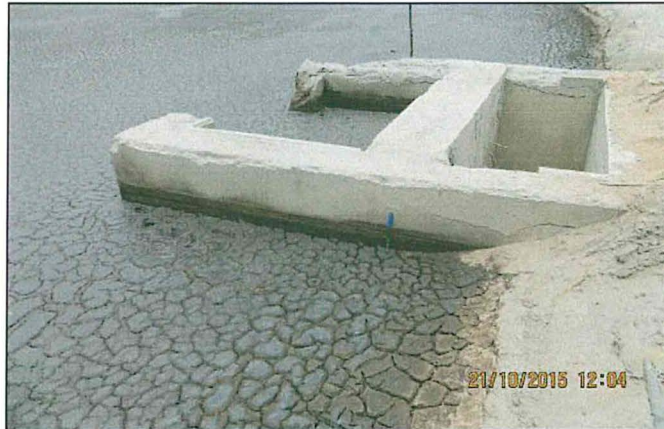
Foto N° 16: Se observa la poza de evaporación y sedimentación N° 5.

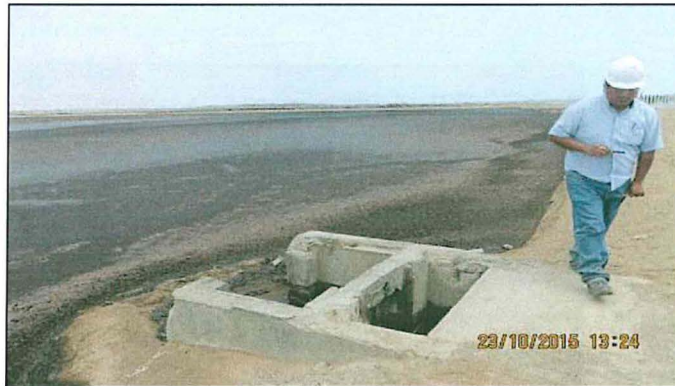
Foto N° 17: Se observa la poza de sedimentación y evaporación de licor negro N° 6.

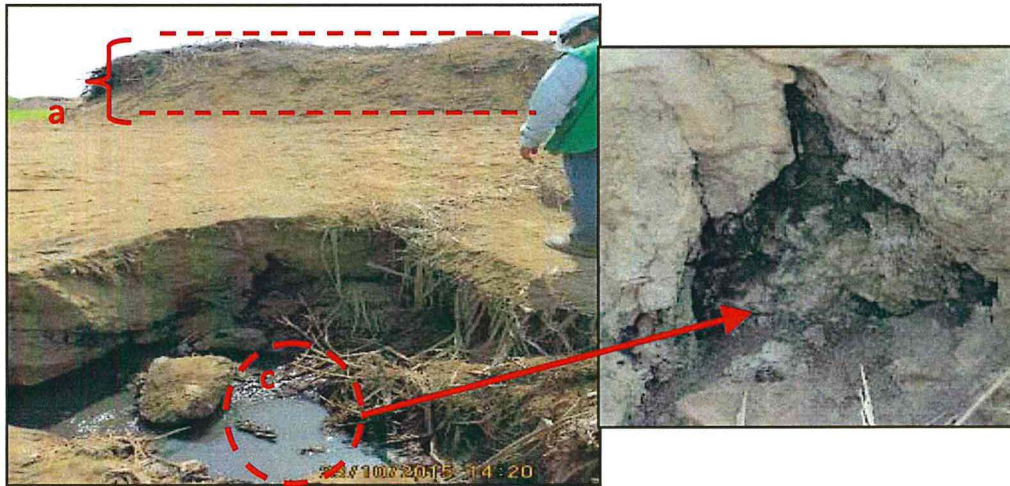
Foto N° 18: Se observa un sector del dique de contención de la poza de evaporación y sedimentación N° 1 cubierto por restos de maleza (a), así como en el corte del canal de conducción de aguas empleadas para el regado de los campos de cultivo de caña de azúcar TRUPAL 1, se observa presencia de licor negro sólido que indicaría infiltración de licor negro (c).

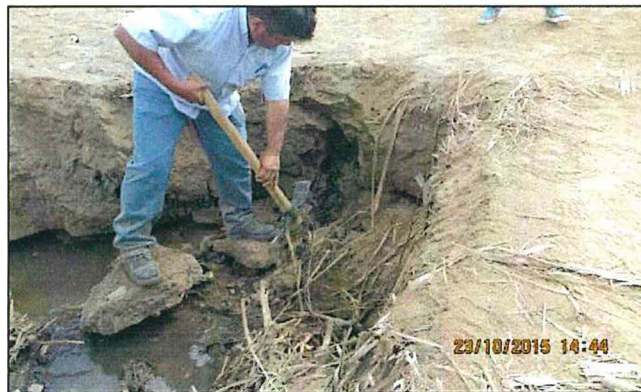
Foto N° 19: Se observa presencia de licor negro sólido que indicaría infiltración de licor negro en el perfil del terreno del canal de conducción de las aguas de regado del campo de cultivo de caña de azúcar TRUPAL 1.

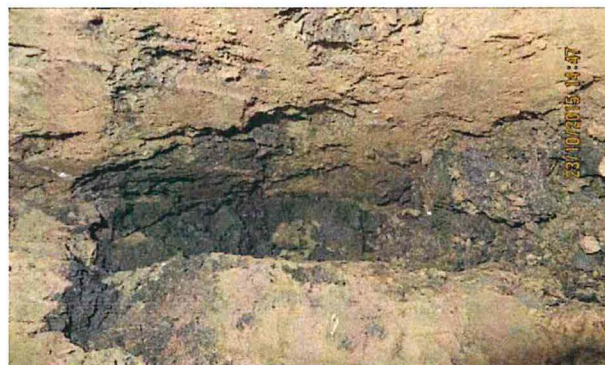
Fotografía 20: Se observa presencia de licor negro sólido que indicaría presencia de licor negro por posible infiltración proveniente de la poza N° 1.

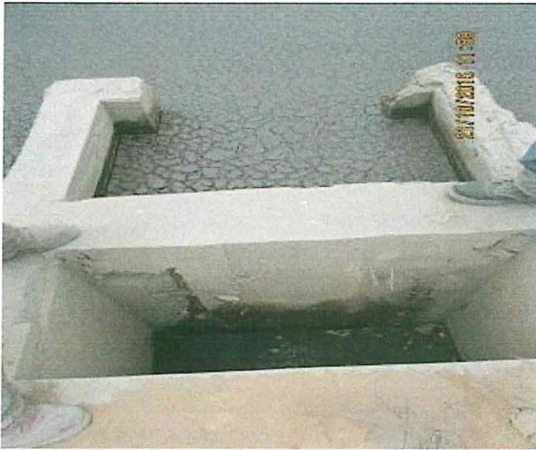
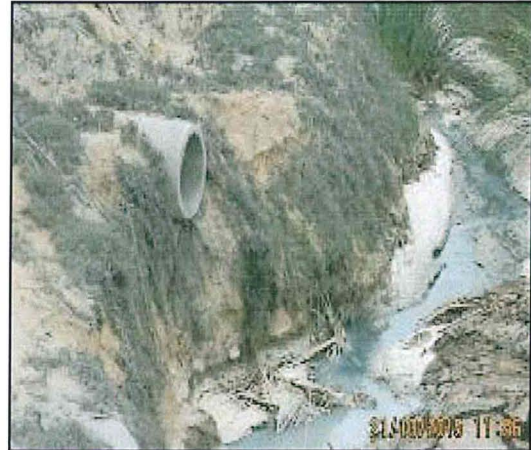
Foto N° 21: La "cámara de rebose" de la poza de evaporación y sedimentación N° 5, se encuentra tapada, sin embargo presenta signos de infiltración en su base y se conecta a través de una tubería de concreto que desemboca al canal principal.

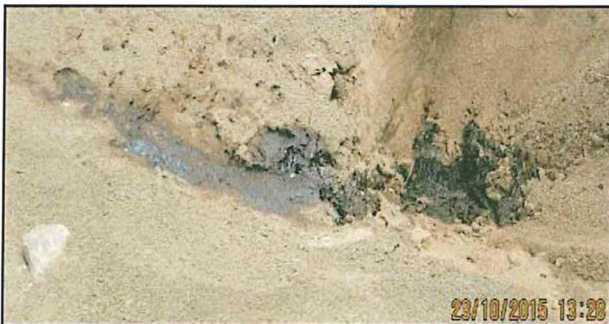
Fotografía 22: Se identifica el afloramiento de licor negro sobre la superficie del terreno al otro lado del dique de contención de la poza de evaporación y sedimentación de licor negro N° 6.

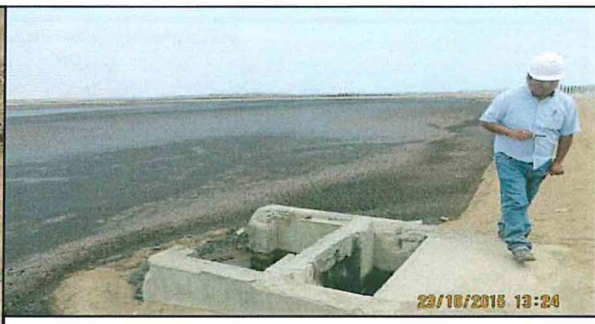
Fotografía 23: Se identifica la existencia de una infraestructura "cámara de rebose" de material noble al interior de la poza de sedimentación y evaporación de licor negro N° 6, que se conecta al otro lado del dique de contención a través de una tubería subterránea a una cámara de concreto cubierta por tierra/arena de función y destino desconocido.

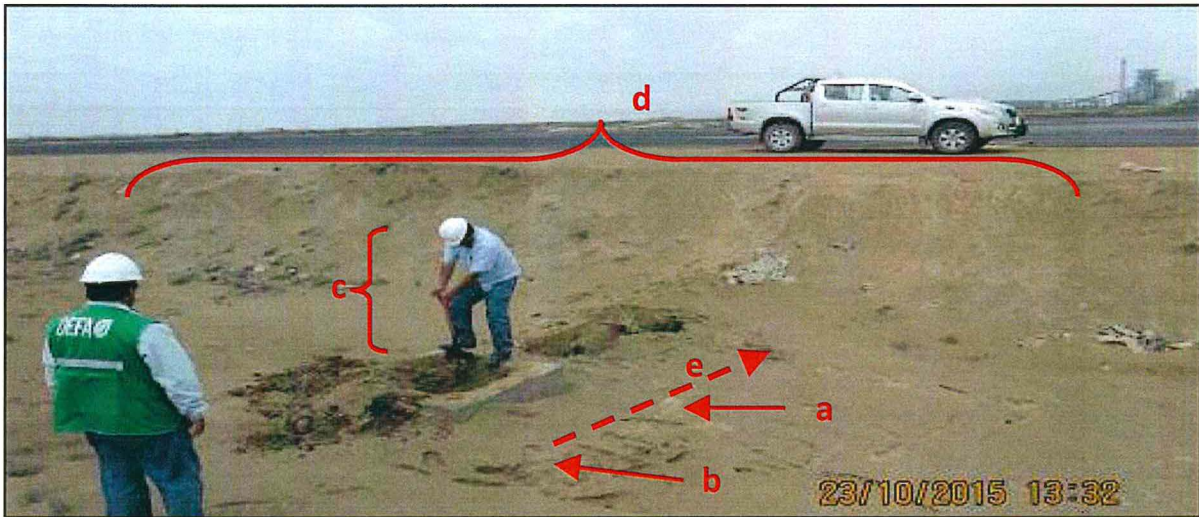
Fotografía 24: Vista del punto de afloramiento de licor negro (a) que se conecta a una infraestructura de cemento cubierta por arena (b) al otro lado del dique de contención (c) de la poza de evaporación y sedimentación de licor negro N° 6 (d), las líneas punteadas (e) representarían la presencia de la tubería que se conecta a una cámara de rebose ubicada al interior de la poza de evaporación y sedimentación de licor negro N° 6.

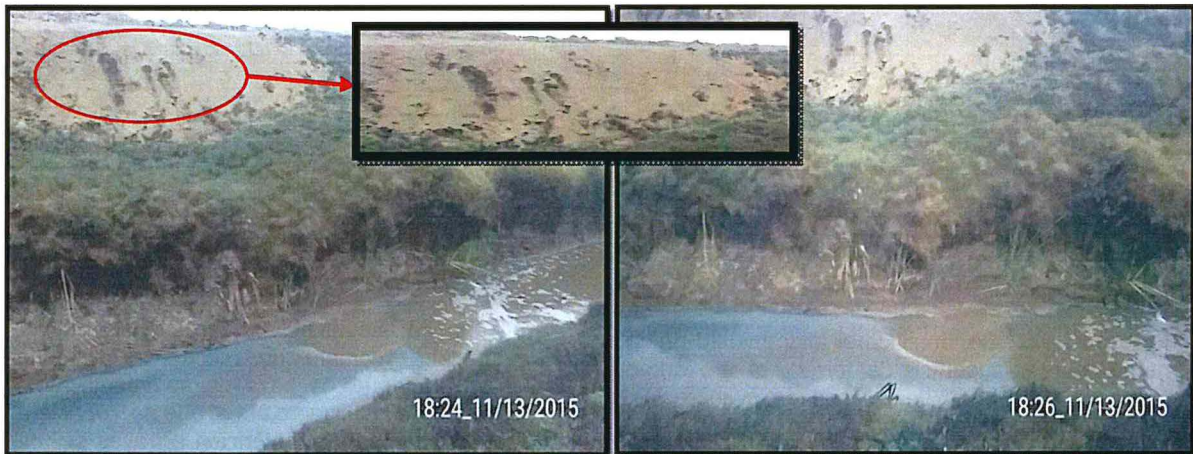
Finalmente, en la supervisión de noviembre del 2015, se detectó que el administrado habría reforzado e incrementado la cresta de los diques de contención de la poza N° 4 haciendo uso de restos del licor negro, tal como se muestra en las siguientes imágenes.

Fotografía 25: Presencia de lignatos de sodio en la cara lateral del talud de la Poza de Licor Negro N° 04, al costado izquierdo del "canal principal".

Fotografía 26: Evidencia de cercanía del talud de la poza de licor negro N° 04 reforzada y recrecida con lignatos de sodio, con el canal principal de descarga de efluentes industriales a playa El Charco.
