Resolución Directoral N° 698-2014-OEFA/DFSAI

Expediente N° 937-2013-OEFA/DFSAI/PAS

EXPEDIENTE N° : 937-2013-OEFA/DFSAI/PAS  
ADMINISTRADO : COMPAÑÍA MINERA COIMOLACHE S.A.  
UNIDAD MINERA : TANTAHUATAY  
UBICACIÓN : DISTRITO Y PROVINCIA DE HUALGAYOC,  
DEPARTAMENTO DE CAJAMARCA  
SECTOR : MINERÍA  
MATERIA : RECOMENRACIONES  
CUMPLIMIENTO DE COMPROMISOS AMBIENTALES  
MEDIDAS DE PREVISIÓN Y CONTROL  
PUNTO DE CONTROL  
LÍMITES MÁXIMOS PERMISIBLES

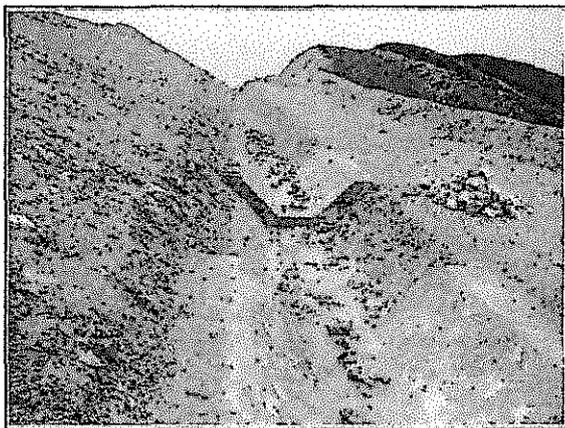
Fotografía N° 42 del Informe de Supervisión. Se observan algunos tramos del canal de coronación del depósito de desmonte sin revestimiento de piedra y concreto.

78. Coimolache alega que el canal de coronación del depósito de desmonte se encontraba en proceso de reconstrucción debido a que el tramo detectado se agrietó por asentamiento del suelo. Asimismo, señala que la reconstrucción finalizó en el año 2012, tal como se le comunicó al OEFA el 21 de febrero del 2012.

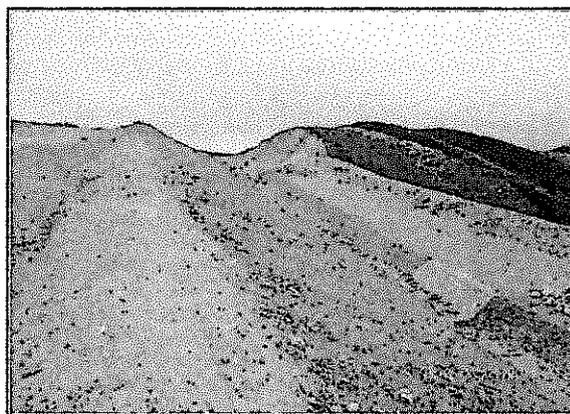
Fotografía N° 44 del Informe de Supervisión. Se observan algunos tramos del canal de coronación del depósito de desmonte sin revestimiento de piedra y concreto.

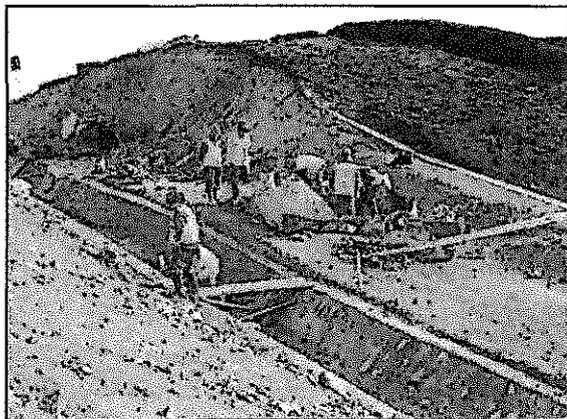
Foto N° 04: Canal de coronación Noreste del Depósito de Desmonte de Mina – Durante la construcción

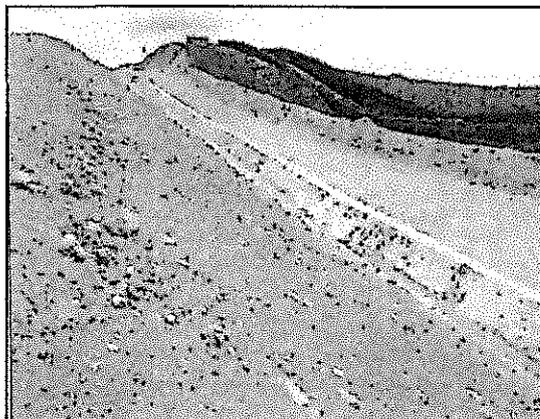
Foto N° 05: Canal de coronación Noreste del Depósito de Mina – Después de la Construcción

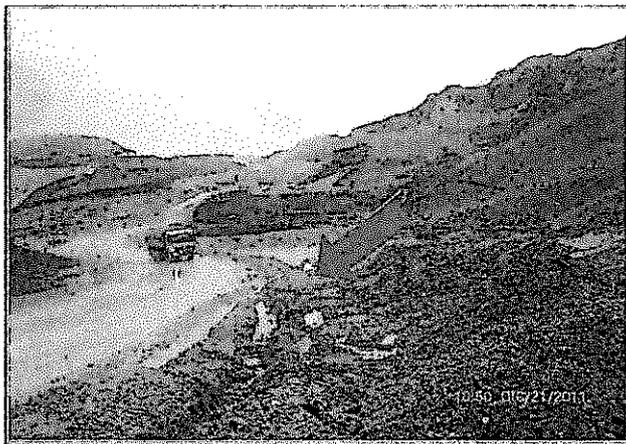
Fotografía N° 51 del Informe de Supervisión, se aprecia la falta de mantenimiento de cunetas.

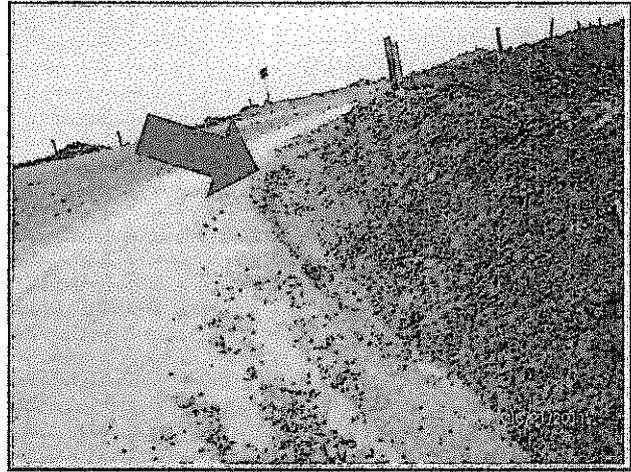
Fotografía N° 55: Observación N° 04, Rampa de acceso al tajo: Se constató que en algunos tramos de la rampa de acceso al tajo, le falta mantenimiento.

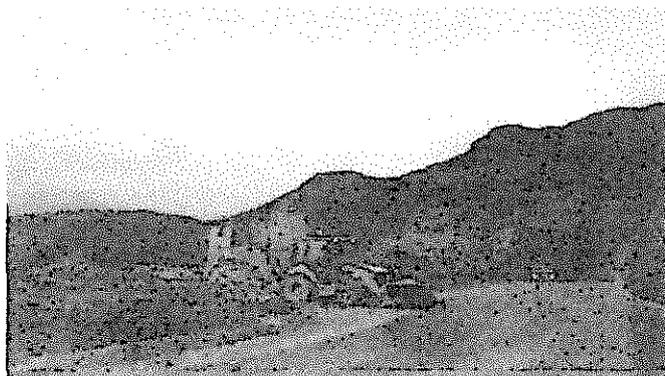
Se observa a la retroexcavadora realizando trabajos de limpieza de cunetas en el acceso al tajo de Tantahuatay.

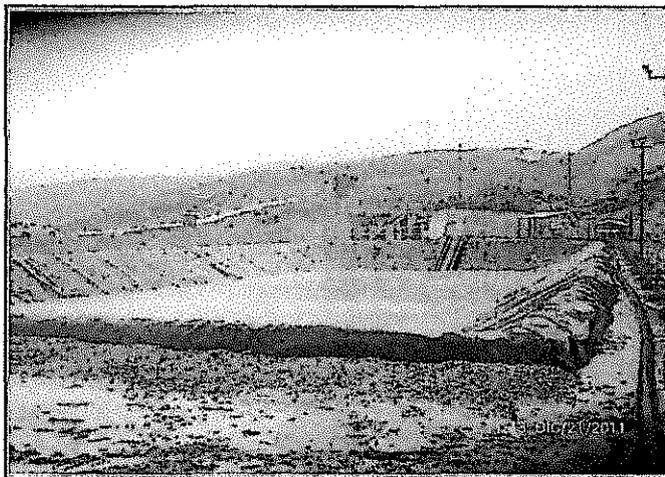
Fotografía N° 68: Observación N° 08: Planta de tratamiento de aguas ácidas. Se constató que la planta se encuentra inoperativa, falta terminar su construcción.

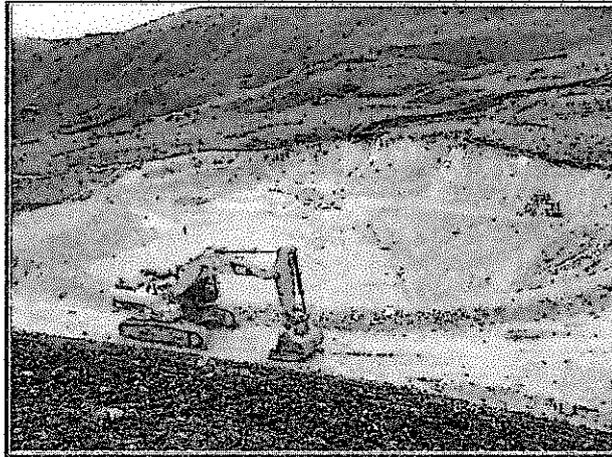
Fotografía N° 69: Observación N° 09: Construcción de poza de agua: Al Suroeste del depósito de desmonte en las coordenadas UTM PSAD 56 9'255,872 N, 758,797 E y Cota 3.949 msnm, se está construyendo una poza de agua.

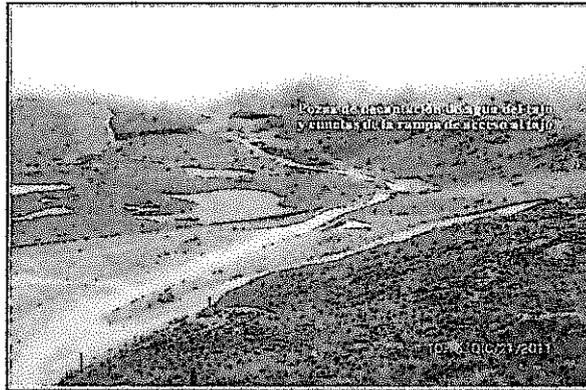
Fotografía N° 70: Observación N° 09: Construcción de poza sedimentación agua de mina y cunetas de la rampa de acceso: En la parte inferior, al Suroeste del tajío, se construyó dos pozos de decantación para las aguas de mina y cunetas de la rampa de acceso al tajío, ubicada en las coordenadas UTM PSAD 56 9'255,640 N, 758,061 E y Cota 3.904 msnm.

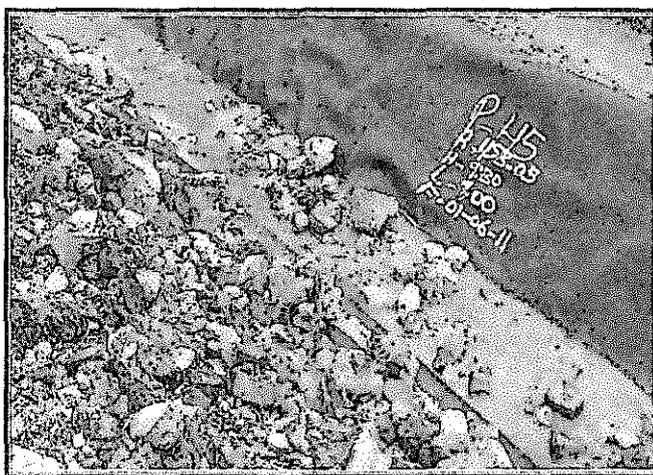
Fotografía N° 73: Observación N° 10: Canal de coronación de la plataforma de lixiviación: Se constató canal de coronación con material rocoso.

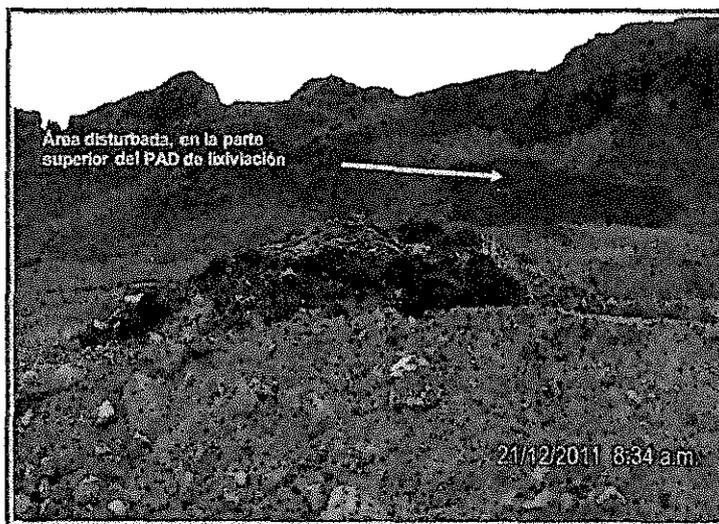
Fotografía N° 82: Observación N° 15: Parte posterior del PAD de Lixiviación: Se constató que aguas arriba del pad de lixiviación, existe un área del talud del terreno disturbado, hay presencia de agua.

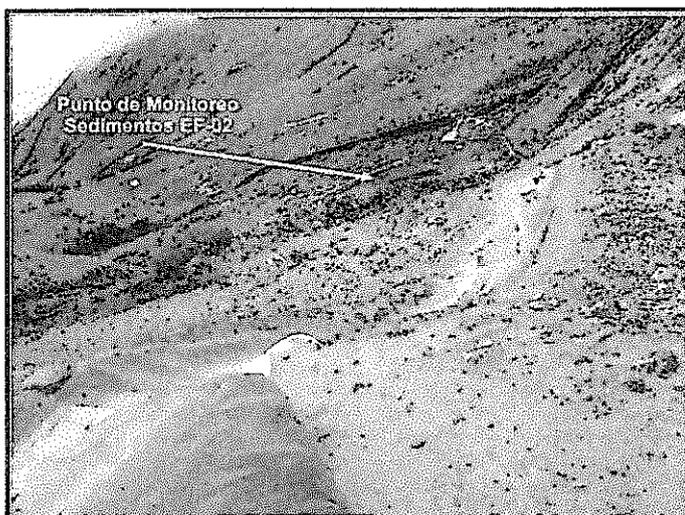
Fotografía N° 41: Observación N° 02.1, Depósito de desmonte: Vista fotográfica donde se constata que los reboses de aguas y sólidos arrastrados, finalmente ingresan al curso natural de la quebrada Tres Amigos.

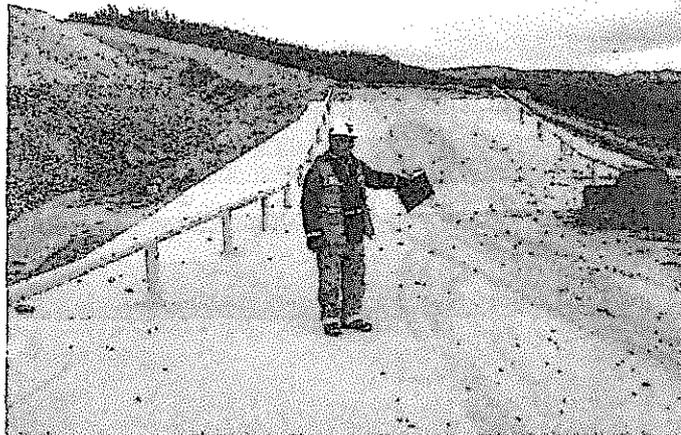
Foto N° 66: Cumplimiento de recomendación N° 2-2011, vista de la construcción del aliviadero en el dique del depósito de desmontes para el agua de lluvia de acuerdo al EIA del proyecto Tantahuatay.

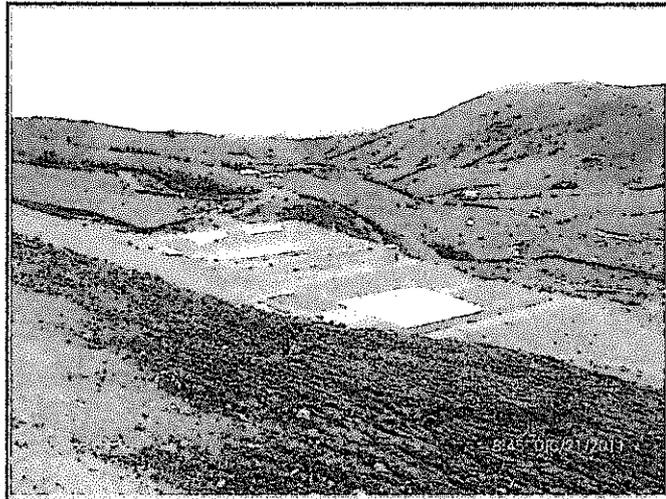
Fotografía N° 45: Observación N° 03, Poza de colección de aguas superficiales y canal de colección del subdrenaje del depósito de desmonte: Vista panorámica de las pozas de colección de aguas de rebose del interior del depósito de desmonte y agua del subdrenaje.

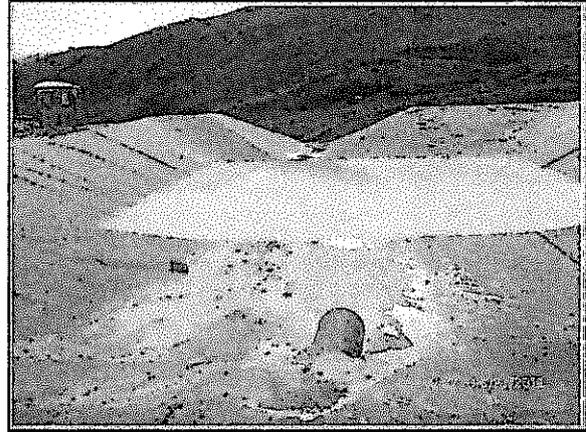
Fotografía N° 47: Observación N° 03, Poza de colección de aguas superficiales y canal de colección del subdrenaje del depósito de desmonte: Vista fotográfica de la tubería, poza y canal de descarga del agua de subdrenaje del depósito de desmonte.

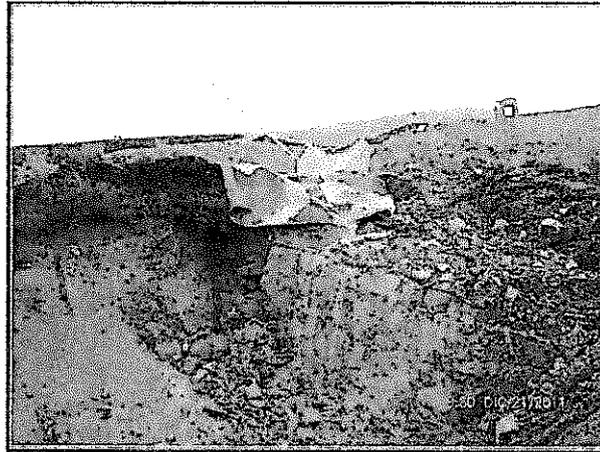
Fotografía N° 49: Observación N° 03, Poza de colección de aguas superficiales y canal de colección del subdrenaje del depósito de desmonte: Vista fotográfica del canal de colección de las aguas de reboce y subdrenaje del depósito de desmonte, antes de la descarga al cauce natural de la quebrada Tres Amigos

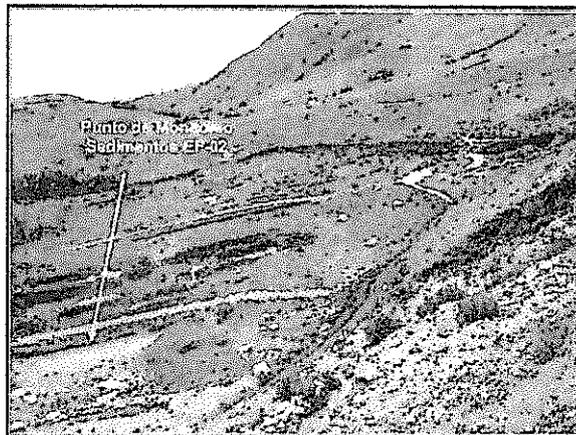
Fotografía N° 50: Observación N° 03, Poza de colección de aguas superficiales y canal de colección del subdrenaje del depósito de desmonte: Vista fotográfica de la quebrada Tres Amigos, lugar de descarga de las aguas de subdrenaje y reboce del depósito de desmonte

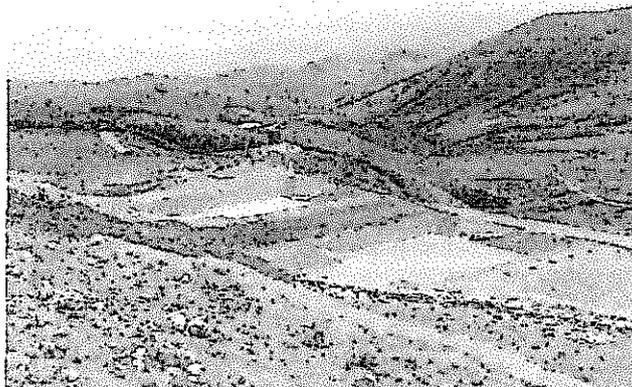
Foto N° 69: Cumplimiento de recomendación N° 3-2011, vista panorámica de las pozas de colección de aguas superficiales y subdrenaje del depósito de desmontes (Depósito de Material Estéril) en buenas condiciones de operación.

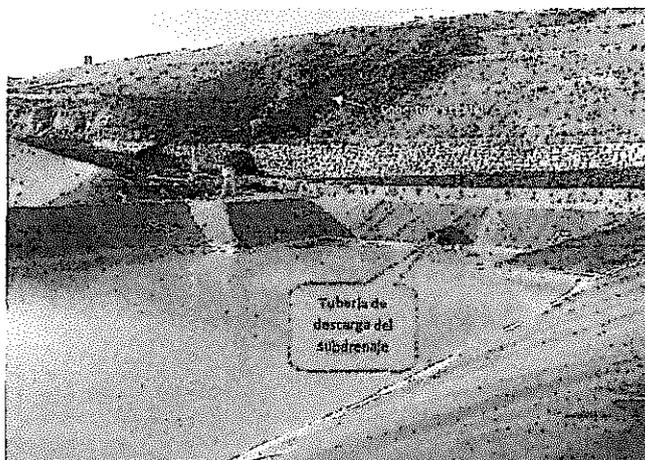
Foto N° 70: Cumplimiento de recomendación N° 3-2011, poza de colección de subdrenaje del depósito de desmontes (Depósito de Material Estéril) con vista del talud del dique remediado y preparado para revegetación.

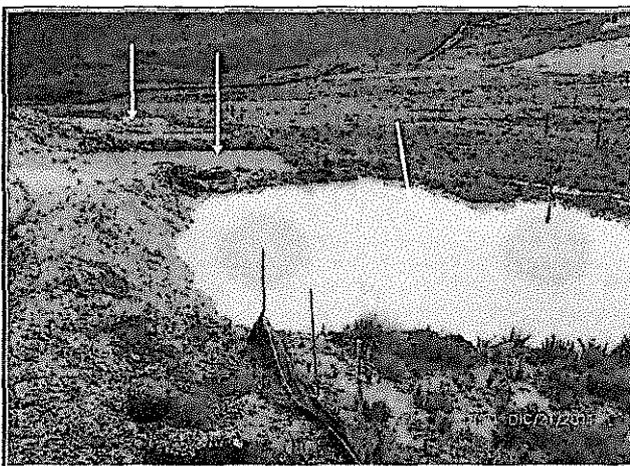
Fotografía N° 56: Observación N° 05, Límite entre el humedal de la quebrada Tres Amigos y depósito de desmonte: Vista fotográfica donde se constata la existencia de tres pozas, con evidencias de sólidos arrastrados en su interior. Las pozas no cuentan con protección para impermeabilizar el suelo

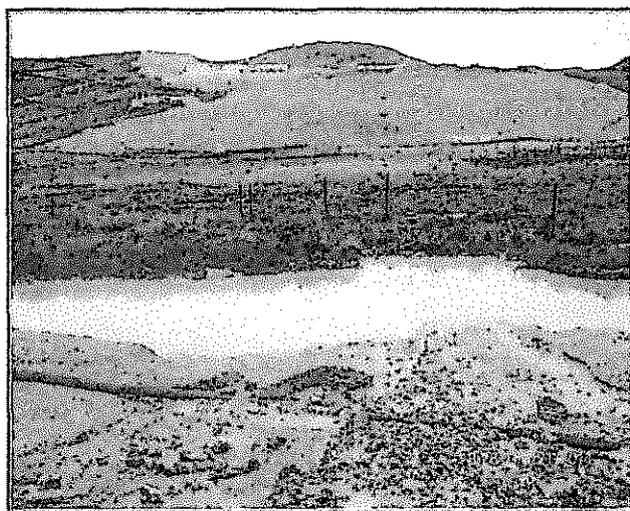
Fotografía N° 57: Observación N° 05, Límite entre el humedal de la quebrada Tres Amigos y depósito de desmonte: Vista fotográfica donde se constata la existencia de tres pozas, con evidencias de sólidos arrastrados en su interior. Las pozas no cuentan con protección para impermeabilizar el suelo

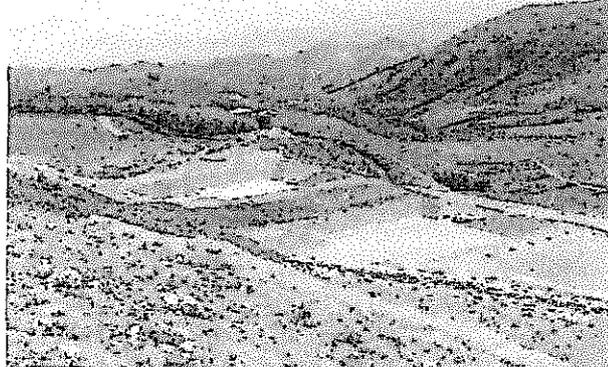
Foto N° 69: Cumplimiento de recomendación N° 3-2011, vista panorámica de las pozas de colección de aguas superficiales y subdrenaje del depósito de desmontes (Deposito de Material Estéril) en buenas condiciones de operación.

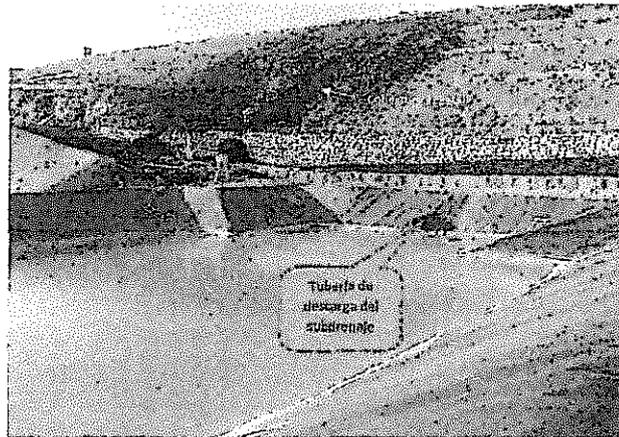
Foto N° 70: Cumplimiento de recomendación N° 3-2011, poza de colección de subdrenaje del depósito de desmontes (Depósito de Material Estéril) con vista del talud del dique remediado y preparado para revegetación.

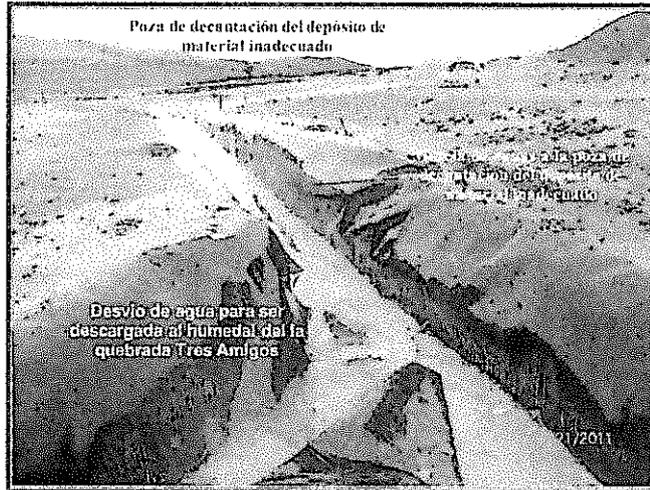
Fotografía N° 64: Observación N° 07: Pozas de sedimentación del agua de escorrentía del depósito de material inadecuado. Vista fotográfica donde se constata que una parte de la mezcla de aguas, es desviada para su descarga al humedal antes de pasar por la poza de decantación del depósito de material inadecuado. Efluente EF-03.

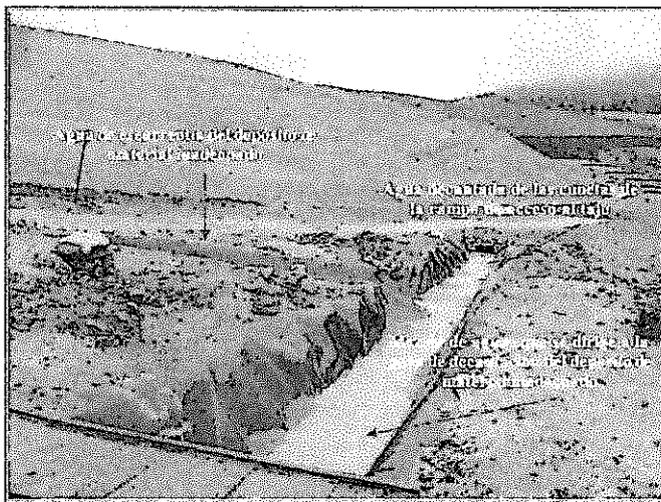
Fotografía N° 63: Observación N° 07: Pozas de sedimentación del agua de escorrentía del depósito de material inadecuado. Vista fotográfica de la unión del agua de escorrentía del depósito de material inadecuado con el agua decantada de las cunetas del tajo. Efluente EF-03.

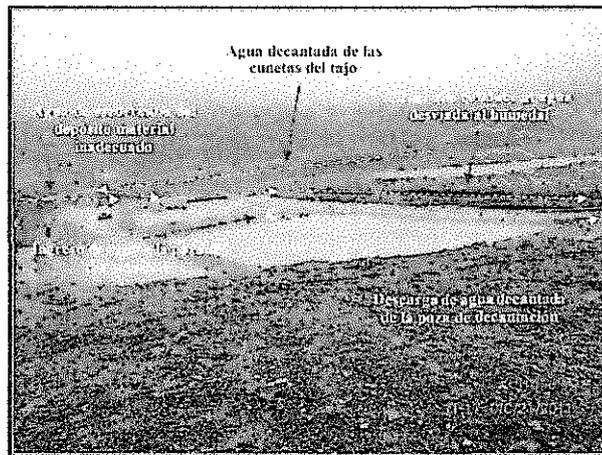
Fotografía N° 65: Observación N° 07: Pozas de sedimentación del agua de escorrentía del depósito de material inadecuado. Vista fotográfica de la poza de decantación del depósito de material inadecuado. Se constató el ingreso y salida del agua de la poza de decantación y el canal por donde se desvía el agua, sin entrar a la poza de decantación. Efluente EF-03.

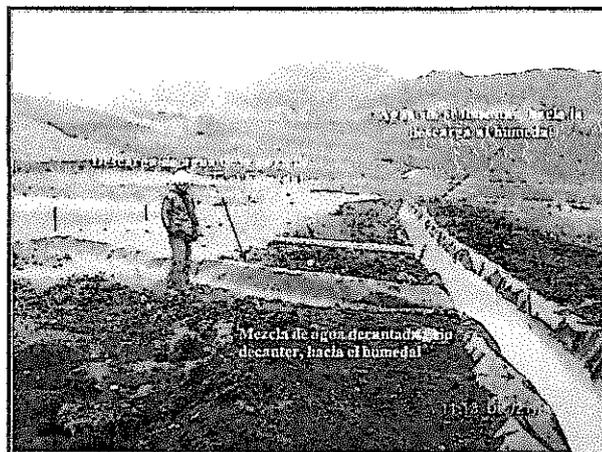
Fotografía N° 66: Observación N° 07: Pozas de sedimentación del agua de escorrentía del depósito de material inadecuado. Vista fotográfica de la descarga de agua de la poza de decantación, que se une con el agua que no ingresó a la poza. Efluente EF-03.

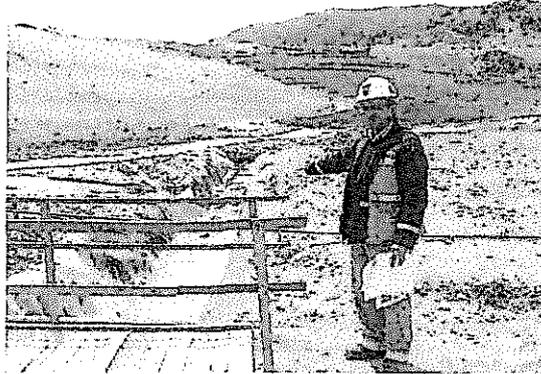
Foto N° 79: Cumplimiento de recomendación N° 7-2011, canal impermeabilizado de unión del agua de escorrentía del depósito de material inadecuado y del tajo que ingresan ahora a la poza de sedimentación.

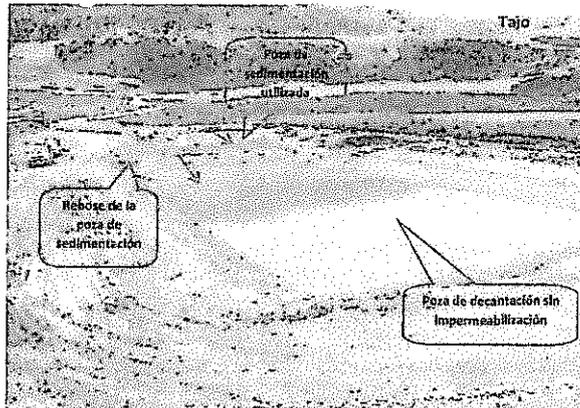
Foto N° 80: Cumplimiento de recomendación N° 7-2011, vista de la poza de sedimentación del Depósito de Material Inadecuado y la poza de decantación final que está siendo utilizada sin impermeabilización.

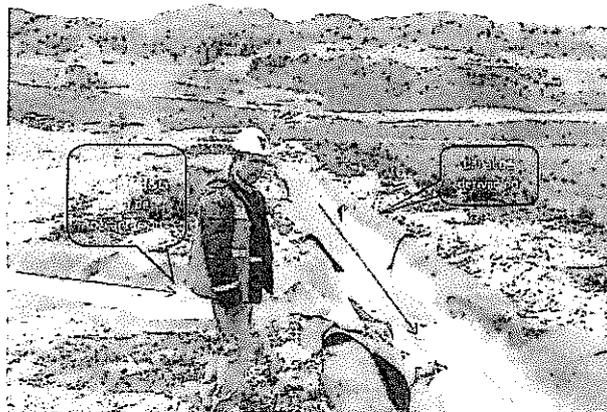
Foto N° 81: Cumplimiento de recomendación N° 7-2011, canal impermeabilizado de descarga de la poza de decantación y de derivación del agua para mantenimiento de la poza de sedimentación.

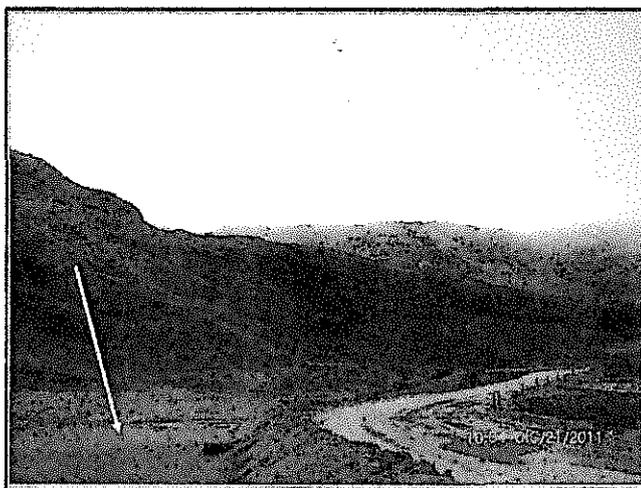
Fotografía N° 111: Tajo: Vista fotográfica de la poza de captación de agua del tajo y cunetas de la vía de acceso al tajo.

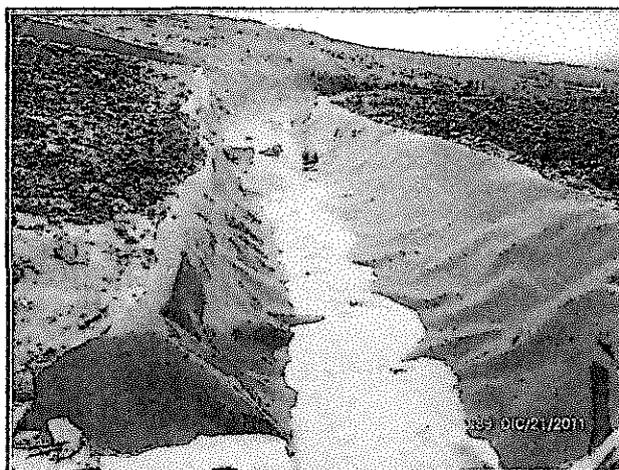
Fotografía N° 114: Tajo: Vista fotográfica del canal que conduce las aguas del tajo y cunetas de la vía de acceso, hacia la descarga al cauce natural de la quebrada Tres Amigos.

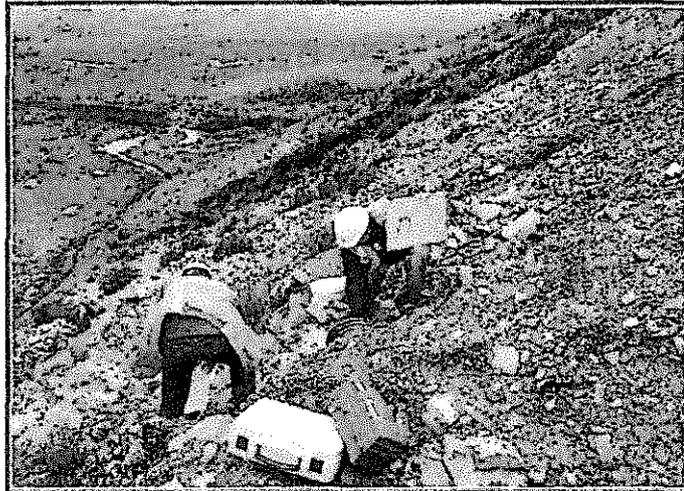
Fotografía N° 86: Punto de control EF-02: Muestreo realizado en el efluente EF-02, se aprecia la toma de muestras para el análisis de parámetros fisicoquímicos.

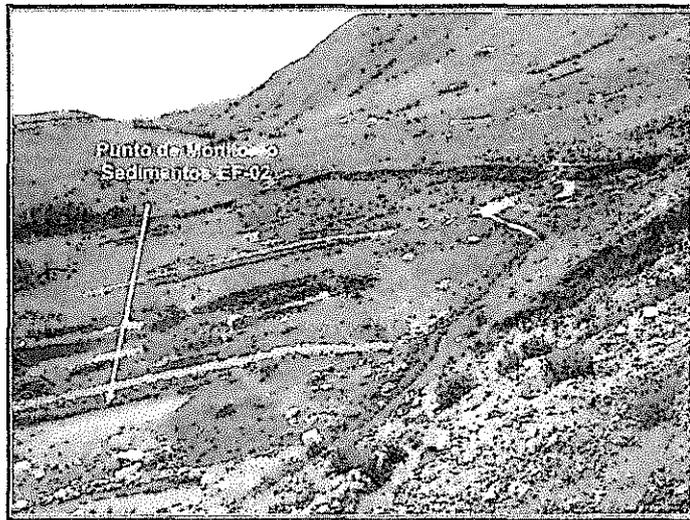
Fotografía N° 50: Observación N° 03, Poza de colección de aguas superficiales y canal de colección del subdrenaje del depósito de desmonte: Vista fotográfica de la quebrada Tres Amigos, lugar de descarga de las aguas de subdrenaje y reboce del depósito de desmonte.

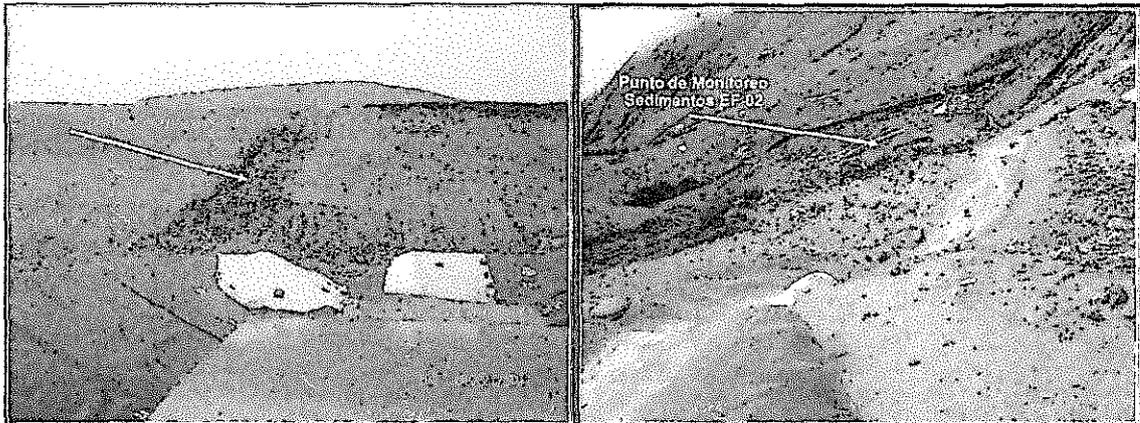
Fotografía N° 38: Observación N° 02.1, Depósito de desmonte: Vista fotográfica del dique de contención que fue erosionado por los reboses de agua del interior del depósito de desmonte por falta de la construcción del aliviadero de excesos.
