EXPEDIENTE : N° 058-2012-DFSAI/PAS/MI
ADMINISTRADO : CENTURY MINING PERU S.A.C.
UNIDAD MINERA : SAN JUAN DE CHORUNGA
UBICACIÓN : DISTRITO DE RÍO GRANDE, PROVINCIA DE
CONDESUYOS, DEPARTAMENTO DE AREQUIPA.
SECTOR : MINERÍA
MATERIAS : RECOMENDACIONES
MEDIDAS DE PREVISIÓN Y CONTROL
RESIDUOS SÓLIDOS

SUMILLA: *Se declara la existencia de responsabilidad administrativa de Century Mining Perú S.A.C. al haberse acreditado la comisión de las siguientes infracciones:*

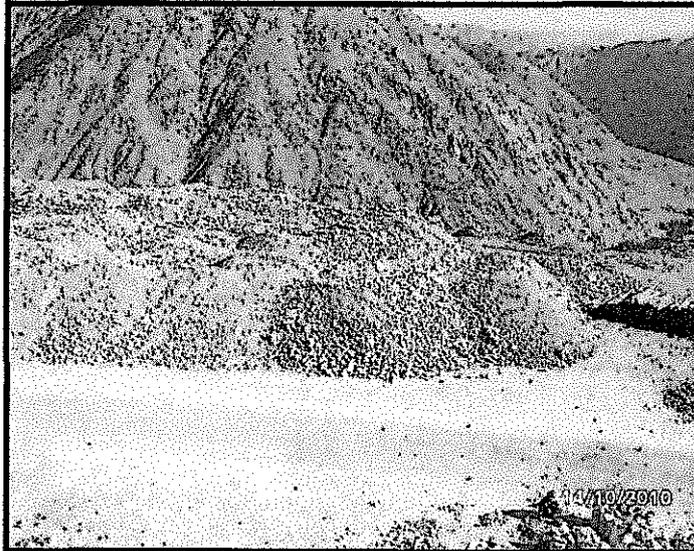
59. El incumplimiento antes señalado se sustenta en las fotografías N° 23 y 24 del Informe de Supervisión, las cuales se muestran a continuación³²:

Fotografía N° 23 del Informe de Supervisión. Recomendación N° 2 – 2009. No ha cumplido con diseñar el sistema de drenaje superficial que permita controlar las aguas superficiales del depósito de desmonte, que se encuentra emplazado sobre el sistema de drenaje natural superficial.

- (i) *En un plazo no mayor a treinta (30) días hábiles contados desde el día siguiente de haber sido notificada la presente Resolución Directoral, deberá implementar su sistema de drenaje del depósito de desmonte del nivel 150 conforme a lo establecido en el Estudio de Impacto Ambiental aprobado mediante Resolución Directoral N° 177-2013-MEM/AAM.*

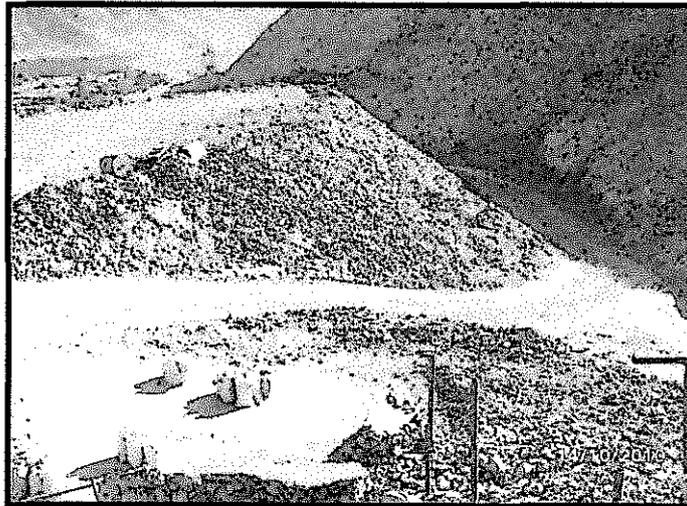
Fotografía N° 24 del Informe de Supervisión. Recomendación N° 2 – 2009. No ha cumplido con diseñar el sistema de drenaje superficial que permita controlar las aguas superficiales del depósito de desmonte, que se encuentra emplazado sobre el sistema de drenaje natural superficial.

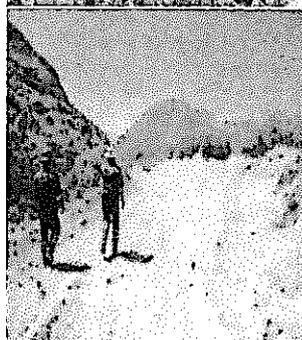
66. De otro lado, las fotografías adjuntas por Century **no corresponden a la Recomendación formulada (la construcción del sistema de drenaje de los depósitos de desmonte) sino a la construcción del canal de coronación a lo largo de la cabecera de los depósitos de relaves**; por lo que dichas fotografías no resultan un medio probatorio idóneo que desvirtúe la presente imputación.

Avance de Plataforma para el canal de coronación, altura del depósito N° 02

Avance de Plataforma para el canal de coronación, altura del depósito N° 03

Avance de Plataforma para el canal de coronación, altura del depósito N° 04

Avance de Plataforma para el canal de coronación, altura del depósito N° 05

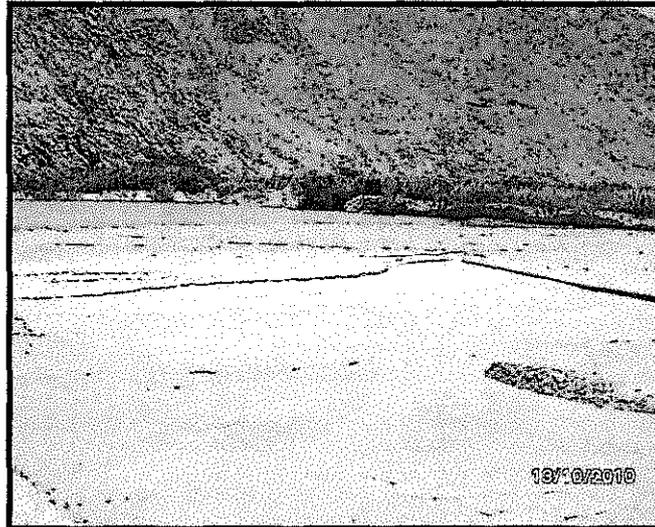
Fotografía N° 31 del Informe de Supervisión. Recomendación N° 6 – 2009. No ha cumplido con implementar un cerco perimétrico de protección que impida el ingreso de la fauna silvestre

- (ii) *En un plazo no mayor a treinta (30) días hábiles contados desde el día siguiente de haber sido notificada la presente Resolución Directoral, deberá cumplir con instalar el cerco el perímetro de los Depósitos de Relaves N° 1, 2, 3, 4 y 5 a fin de evitar el ingreso de la fauna silvestre de la zona.*

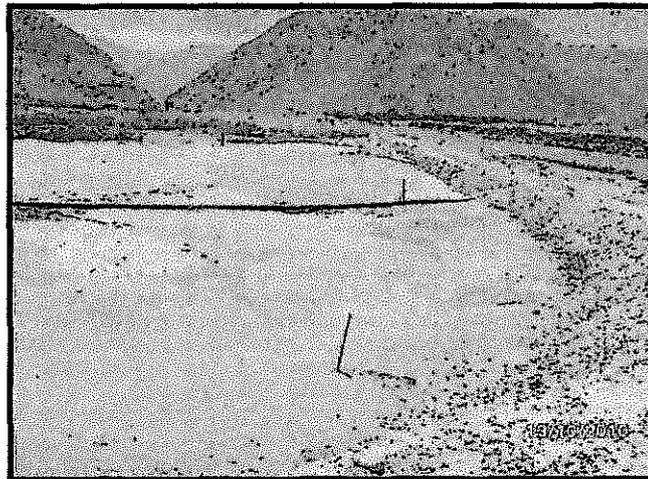
Fotografía N° 32 del Informe de Supervisión. Recomendación N° 6 – 2009. No ha cumplido con implementar un cerco perimétrico de protección que impida el ingreso de la fauna silvestre

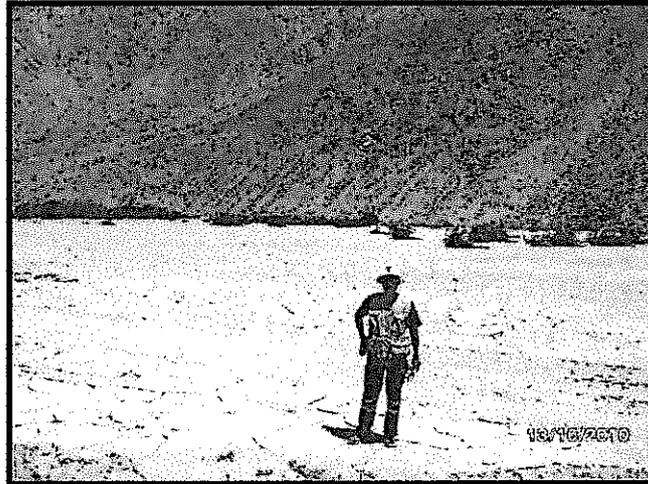
Fotografía N° 33 del Informe de Supervisión. Recomendación N° 6 – 2009. No ha cumplido con implementar un cerco perimétrico de protección que impida el ingreso de la fauna silvestre, pero ha cumplido con remediar el área afectada por las seis calicatas.

79. De lo anteriormente expuesto, se desprende que la Recomendación N° 6 formulada durante la Supervisión Regular 2009 se encontraba referida a: (i) implementar un cerco perimétrico en los Depósitos de Relaves N° 1, 2, 3, 4 y 5; y, (ii) remediar la zona afectada por las calicatas excavadas, las cuales se mantienen abiertas en el Depósito de Relaves N° 3.

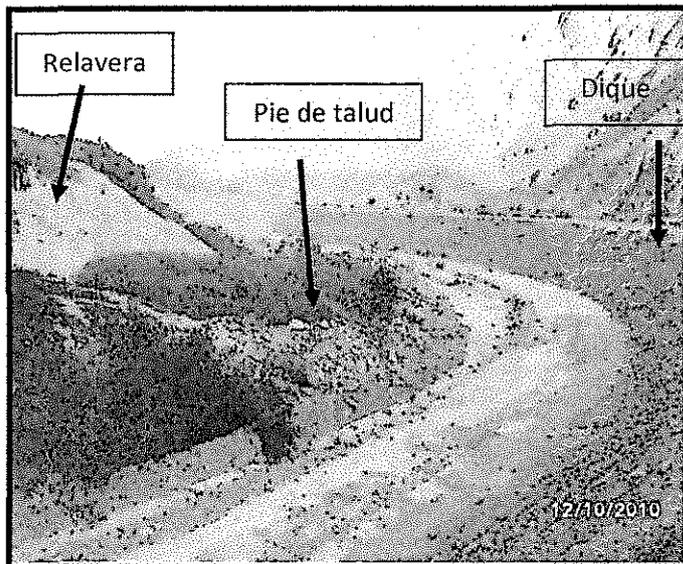
Fotografía N° 35. Recomendación N°7-2009. No ha cumplido con la construcción de un sistema de presas, al pie del talud de las 5 relaveras. Se observa la construcción de un dique que se encuentra a más de 10 metros del pie de talud de las relaveras y hay relaveras que son más altas que el dique de contención.

- (iii) *En un plazo no mayor a treinta (30) días hábiles contados desde el día siguiente de haber sido notificada la presente Resolución Directoral, deberá construir un muro a base de piedras al pie del talud externo de los Depósitos de Relaves N° 1, 2, 3, 4 y 5 conforme a lo establecido en su Estudio de Impacto Ambiental aprobado mediante Resolución Directoral N° 177-2013-MEM/AAM.*

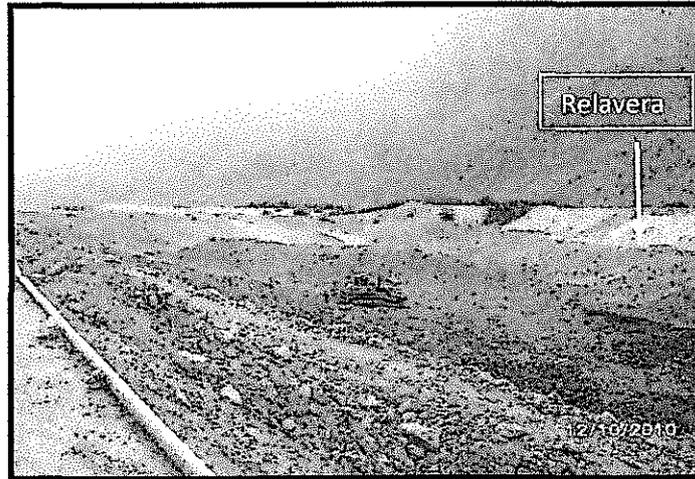
Fotografía N°36 del Informe de Supervisión. Recomendación N°8 – 2009. No ha cumplido con la Construcción de canales de coronación en el perímetro de las 5 relaveras, para controlar las aguas superficiales.

- (iv) *En un plazo no mayor a cuarenta y cinco (45) días hábiles contados desde el día siguiente de haber sido notificada la presente Resolución Directoral, deberá construir los canales de coronación en el perímetro de los Depósitos de Relaves N° 1, 2, 3, 4 y 5.*

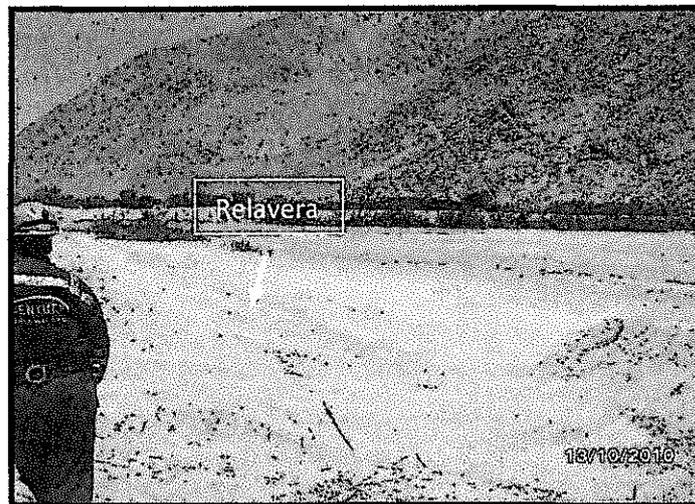
Fotografía N° 37. Recomendación N° 8 – 2009. No ha cumplido con la Construcción de canales de coronación en el perímetro de las 5 relaveras, para controlar las aguas superficiales.

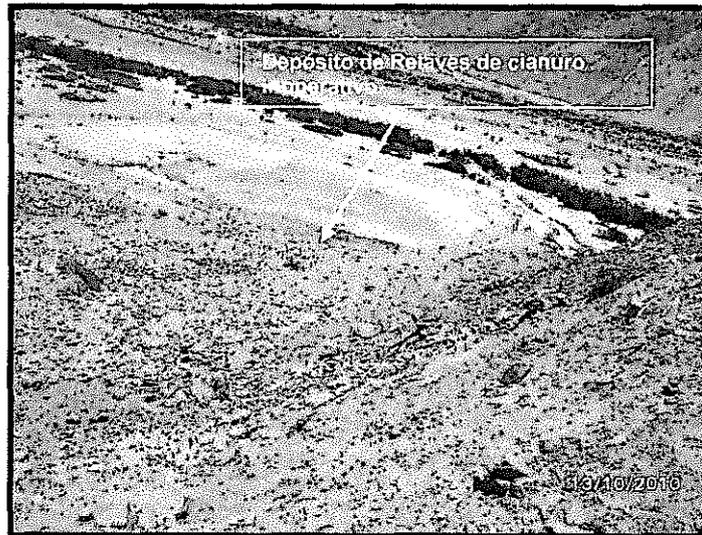
Fotografía N° 38 del Informe de Supervisión. Recomendación N° 9 - 2009. No ha cumplido con presentar los permisos y Estudio de Impacto Ambiental correspondiente al Depósito de Relaves CIL (cianuro), a la fecha se encuentra inoperativa y está colmatada su capacidad.

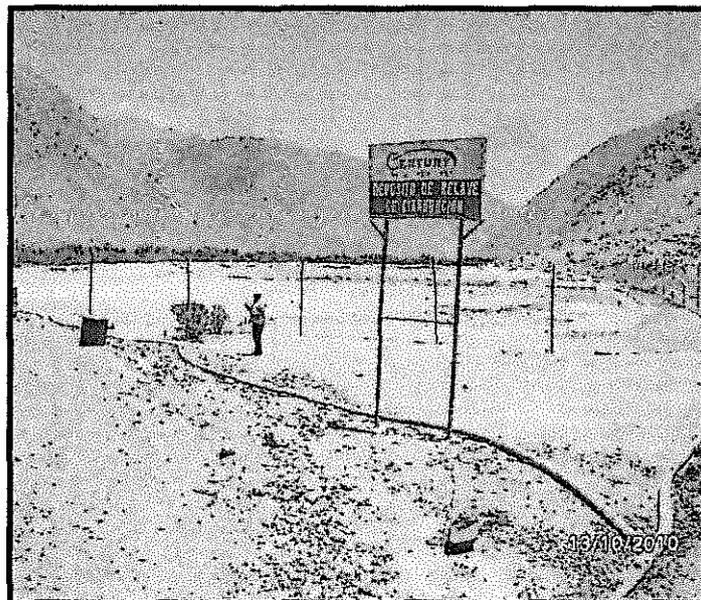
Fotografía N° 39 del Informe de Supervisión. Recomendación N° 9 - 2009. No ha cumplido con presentar los permisos y Estudio de Impacto Ambiental correspondiente al Depósito de Relaves CIL (cianuro), a la fecha se encuentra inoperativa y está colmatada su capacidad.

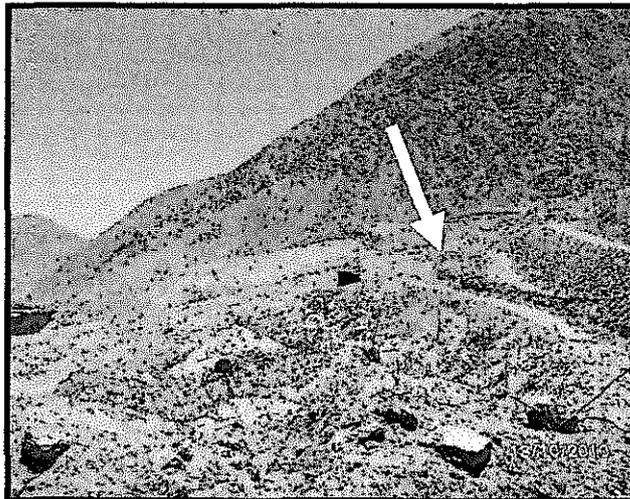
Fotografía N° 49 del Informe de Supervisión. Hallazgo N° 6. Los supervisores observaron el pasivo ambiental: Deposito de relaves antiguo, ubicado a lado de

la cancha de volatilización, su ubicación en coordenadas UTM-PSAD56 son las siguientes: Norte = 8240283 Este = 707882.

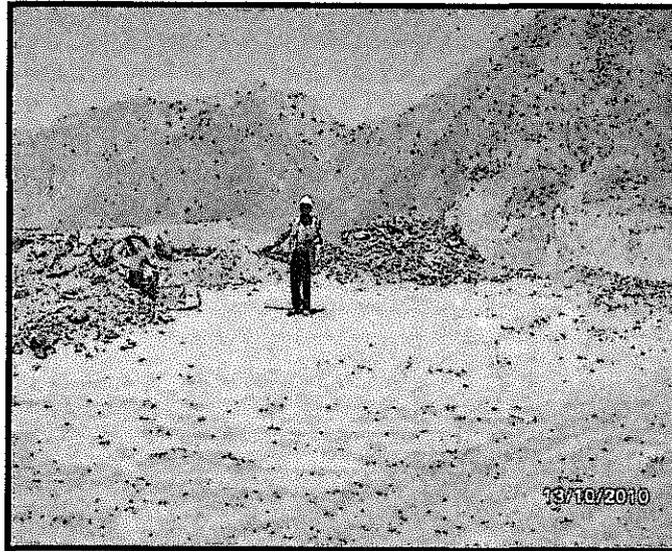
Fotografía N° 50 del Informe de Supervisión. Hallazgo N° 6: Los supervisores observaron el siguiente pasivo ambiental: Depósito de desmonte, ubicado a lado de la trocha carrozable y Depósito de Relaves N° 5, su ubicación en coordenadas UTM-PSAD56: son las siguientes: Norte = 8240331 Este = 708137.

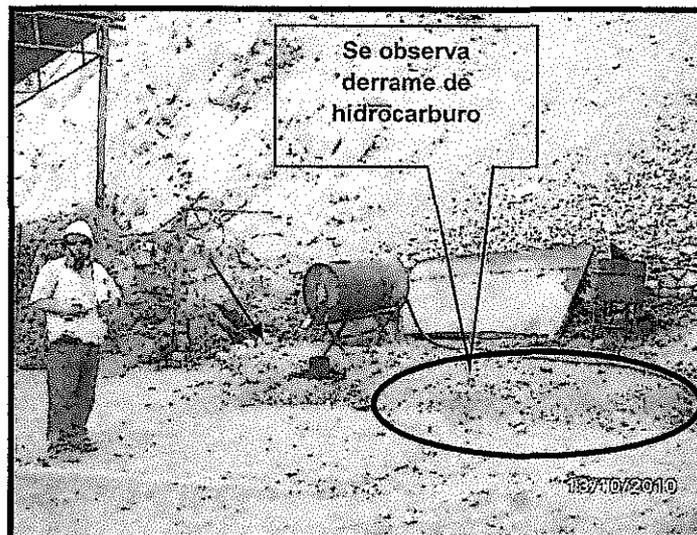
Fotografía N° 54 del Informe de Supervisión. HALLAZGO N° 8. En la planta de beneficio, área de sala de compresoras, los supervisores observaron, derrame de hidrocarburo, sobre terreno natural, al pie del recipiente que se acumula aceite residual.

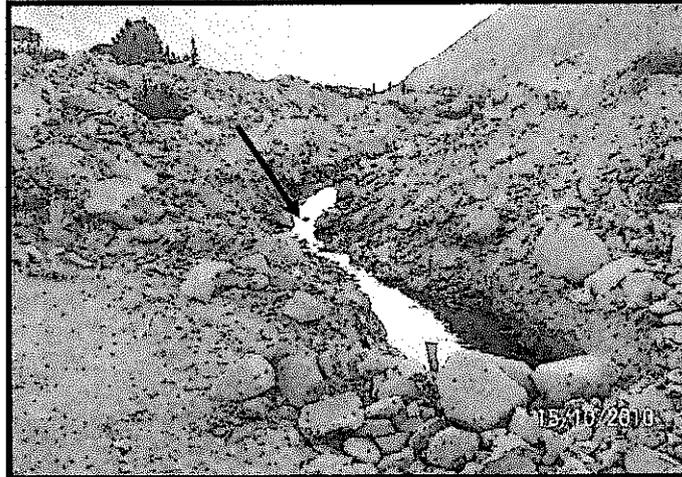
Fotografía N° 66 del Informe de Supervisión. Hallazgo N° 17. El titular minero está vertiendo sus aguas servidas directamente sobre suelo natural, sin ningún tratamiento ni control, alterando la calidad del aire con los malos olores, así mismo con las infiltraciones se podría estar alterando la calidad de las aguas subterráneas.

166. De lo observado en las fotografías N° 64, 65 y 66 del Informe de Supervisión, se evidencia que Century Mining efectuaba el vertimiento de las aguas servidas o aguas residuales domésticas, sobre suelo natural, sin tratamiento previo.

- (vi) **En un plazo no mayor a sesenta (60) días hábiles contados desde el día siguiente de haber sido notificada la presente Resolución Directoral, deberá implementar un sistema de tratamiento de las aguas residuales domésticas que contenga como mínimo la siguiente infraestructura: una (1) cámara de rejillas, un (1) sedimentador y un (1) tanque Imhoff e implementar un punto de control de efluentes a la salida del sistema de tratamiento de las aguas residuales domésticas.**

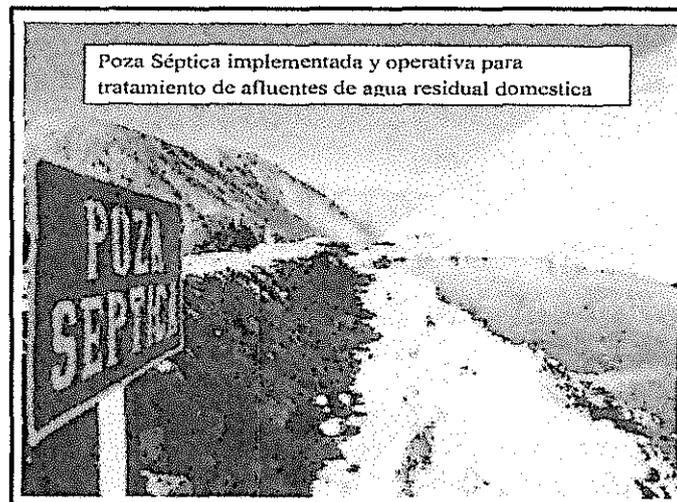
174. Sin perjuicio de lo alegado por la empresa, cabe señalar que de la fotografía antes anexada se aprecia una poza sin impermeabilización, de la cual no se puede apreciar el sistema de tratamiento alegado por Century Mining ni el punto de descarga ADR-3, el mismo que tampoco figura en los efluentes minero metalúrgicos que se encuentran en la INTRANET del MINEM⁷⁸.
175. En este sentido, ésta Dirección no tiene certeza de que la empresa haya subsanado la presente conducta infractora.

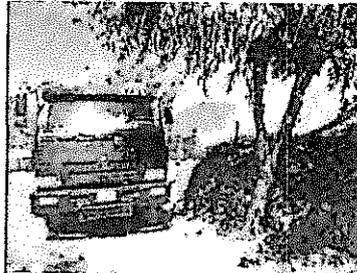
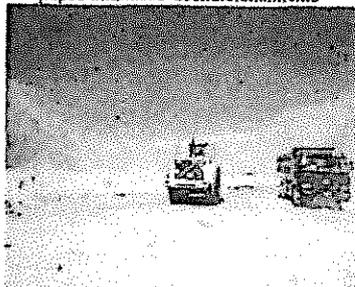
201. Al respecto, se aprecia en las fotografías los pasos consecutivos llevados a cabo para el correcto cubrimiento de los residuos sólidos, iniciando con el traslado de los residuos sólidos, el traslado al relleno sanitario así como el momento en el que se realiza la cobertura.

202. Por lo tanto, ésta Dirección considera que la empresa ha subsanado la presente conducta infractora.
