EXPEDIENTE N° : 400-2014-OEFA/DFSAI/PAS  
 ADMINISTRADO : LUZ DEL SUR S.A.A.  
 UNIDAD AMBIENTAL : CENTRAL HIDROELÉCTRICA SANTA TERESA  
 UBICACIÓN : DISTRITOS DE MACHUPICCHU Y SANTA TERESA, PROVINCIAS DE LA CONVENCIÓN Y URUBAMBA, DEPARTAMENTO DE CUSCO  
 SECTOR : ELECTRICIDAD  
 MATERIA : VERIFICACIÓN DE MEDIDAS CORRECTIVAS

**SUMILLA:** Se declara el cumplimiento de la medida correctiva ordenada mediante Resolución Directoral N° 094-2015-OEFA/DFSAI del 30 de enero del 2015, consistente en que Luz del Sur S.A.A. cumpla con mejorar el sistema de tratamiento de aguas residuales de la Central Hidroeléctrica Santa Teresa, a efectos de detectar y corregir las deficiencias que están afectando el tratamiento de las mismas, de tal manera que en los puntos de monitoreo EF-01 (salida de túnel de descarga de la CH Santa Teresa) y EF-02 (salida de efluentes del campamento) se cumpla con los límites máximos permisibles en los parámetros pH y sólidos suspendidos, de acuerdo a lo indicado en la Resolución Directoral N° 008-97-EM/DGAA.

Resolución Directoral N° 1248-2015-OEFA/DFSAI

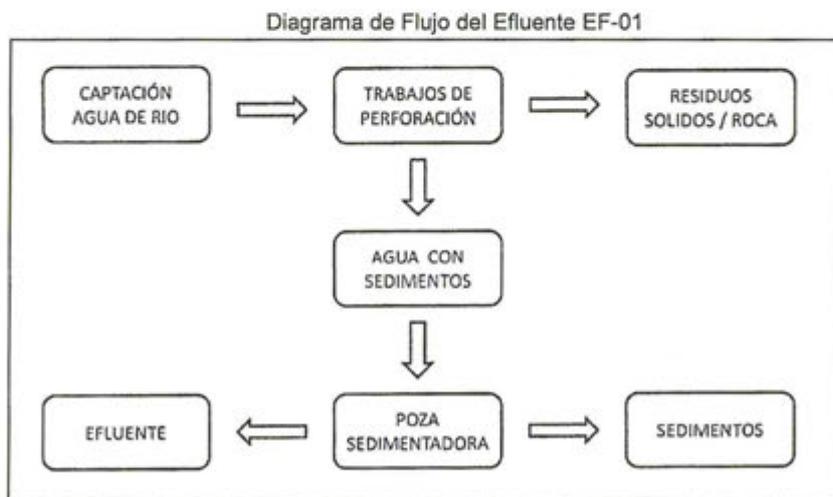
- (i) **Medidas ejecutadas en el Punto EF-01 "Salida del Túnel de descarga de la CH Santa Teresa"**
31. Luz del Sur remitió el diagrama de flujo del punto EF-01, conforme se aprecia a continuación:

32. Asimismo, se observa que la poza de sedimentación correspondiente al efluente EF-01 cuenta con una capacidad instalada para un caudal de 0.0041 m<sup>3</sup>/s, y que su sedimentador cuenta con 2 unidades, con un área de 10.25 m<sup>2</sup>, una longitud total de 7,63 metros y con un tiempo de retención de 1 a 2 horas. Sobre dicho sedimentador se incrementó la frecuencia en la limpieza con retroexcavadora y

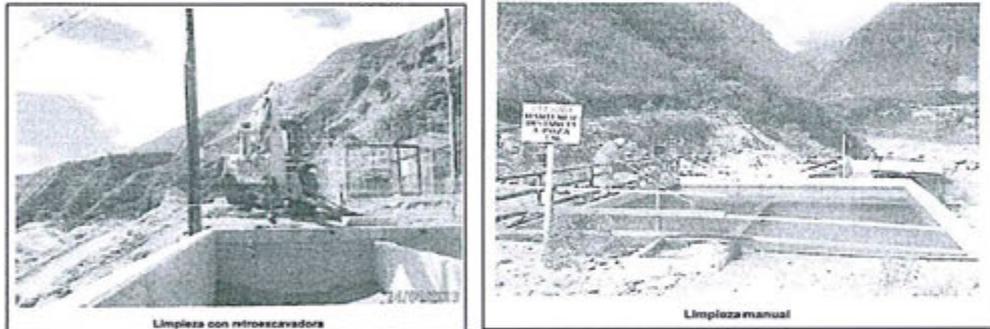
Imagen 1.- Limpieza de pozas

la limpieza manual de los sedimentos; así como la limpieza de las cunetas donde circula el agua. Los detalles se presentan en el siguiente cuadro:

33. Lo mencionado se aprecia en las fotografías correspondientes al Punto EF-01, donde se observa el trabajo de limpieza realizado con la retroexcavadora y de forma manual:

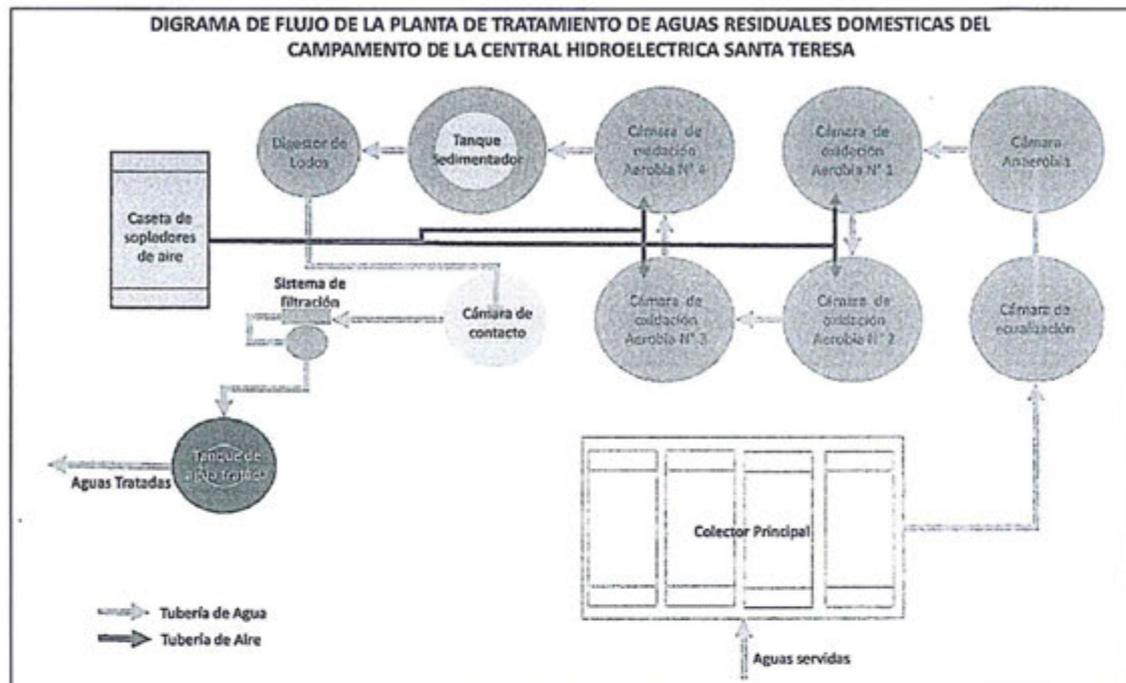
Imagen 2.- Diagrama de Flujo de la Planta de Aguas Residuales

38. En dicho diagrama de flujo se observa el recorrido de las aguas residuales domésticas del campamento de la central hidroeléctrica, desde que ingresan al colector principal hasta que concluyen su proceso en el tanque de agua tratada, siendo su recorrido el siguiente: (i) colector principal, (ii) cámara de equalización, (iii) cámara aerobia, (iv) cámara de oxidación Aerobia N° 1, (v) cámara de oxidación Aerobia N° 2, (vi) cámara de oxidación Aerobia N° 3, (vii) cámara de oxidación Aerobia N° 4, (viii) tanque sedimentador, (ix) digestor de lodos, (x) cámara de contacto, (xi) sistema de filtración, y; (xii) tanque de agua tratada.

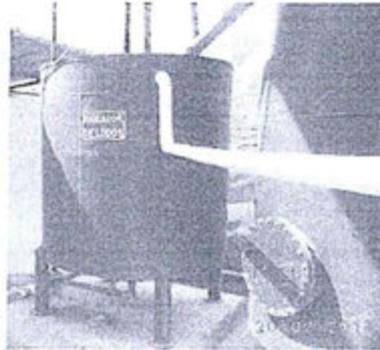
42. A continuación se observan dos fotografías, la primera corresponde a la tubería que conecta el digestor de lodos al tanque de contacto y la segunda a la vista de la parte superior del tanque digestor de lodos.

Tubería de salida: digestor de lodos al tanque de contacto

40. La primera medida responde a la implementación de un sistema de reposo del caudal al ingreso del tanque digestor de lodos, la misma que consiste en la instalación horizontal de una tubería de 2" de diámetro que cuenta con orificios de 8 milímetros de diámetro.

41. Dicha tubería permite moderar la fuerza con la que los efluentes ingresan al tanque digestor de lodos haciendo que los efluentes se distribuyan de mejor forma dentro del referido tanque, así los sólidos en suspensión que pasaron el filtro en el tanque anterior pueden sedimentarse en el fondo de esta unidad; y en consecuencia, el agua contenida, que pasará a la cámara de contacto, será más clara y contendrá poca presencia de sólidos en suspensión.

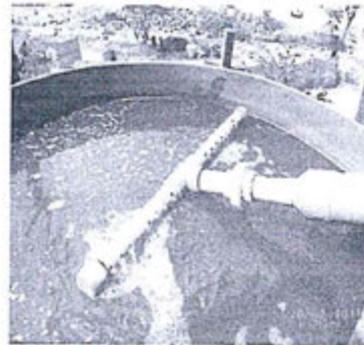
Acople de tubería de 2" con perforaciones de 8mm para el sistema de reposo de caudal de ingreso al tanque digestor de lodos

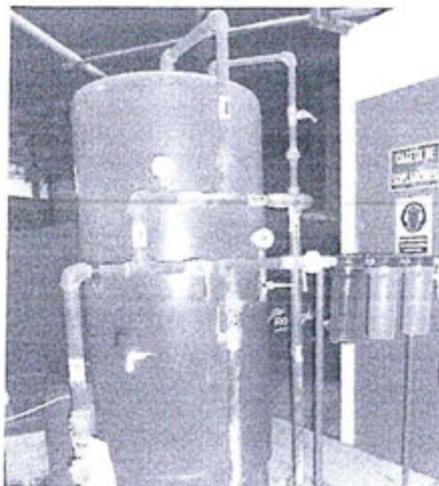
Imagen 5.- Sistema de filtros de cartuchos con micras de retención

Ubicación e instalación de sistema de filtración a la salida del filtro de arena de grava de cuarzo

43. Como segunda mejora implementada, la empresa instaló tres (3) filtros adicionales a la salida del filtro de arena y grava de cuarzo para retener una mayor cantidad de sólidos suspendidos (hasta un 95%), influyendo así en la mejora del tratamiento del agua residual: (i) los 2 primeros de color celeste, de 3" de diámetro y 11" de largo, que contienen cartuchos microporosos de polipropileno de 5 micras de retención de 2 ½" de diámetro y 9 ½" de largo; y (ii) un tercer filtro de color azul de 3" de diámetro con 11" de largo, que contiene un cartucho de carbón activado de 5 micras de retención de 2 ½" de diámetro y 9 ½" de largo. El sistema de filtros se aprecia a continuación:

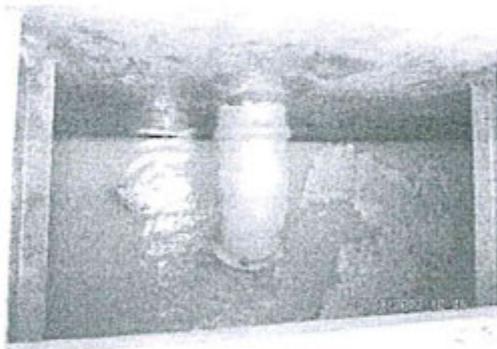
Colector principal antes de mejora

- 45. Con la finalidad de reducir el ingreso de residuos sólidos al sistema de tratamiento de agua residual, Luz del Sur implementó en el colector principal de la PTAR, una canastilla cuya función es la de retener los sólidos de mayor volumen, tal como se aprecia en las imágenes a continuación:

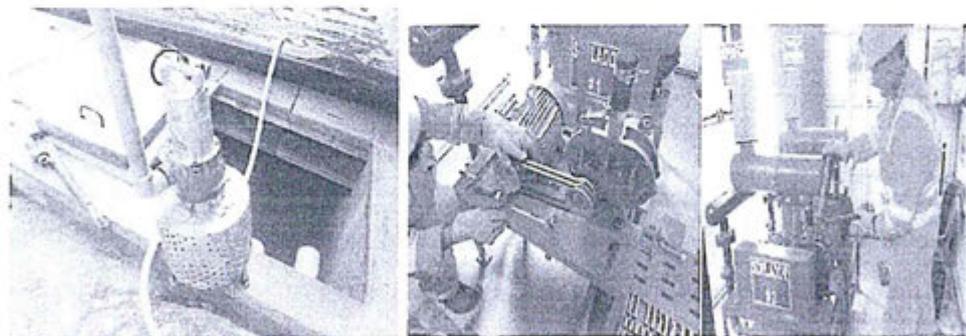
**Imagen 10, 11 y 12.- Limpieza y mantenimiento de bomba sumergible y de compresores de aire**

Mantenimiento de bombas sumergibles de colector principal

48. Finalmente, el administrado indicó que incrementó la frecuencia del mantenimiento y la limpieza externa de las bombas sumergibles del colector principal, así como el mantenimiento de los compresores de aire que son las unidades que mantienen la aireación al interior de los tanques, ello, con el objeto de mantener activas las colonias de bacterias. A continuación se muestran las fotografías remitidas por la empresa para acreditar lo expuesto:
