EXPEDIENTE N° : 569-2014-OEFA/DFSAI/PAS
ADMINISTRADO : COMPAÑÍA DE MINAS BUENAVENTURA S.A.A.
UNIDAD MINERA : ACUMULACIÓN ANCOYO
UBICACIÓN : DISTRITO DE CHANCAS, PROVINCIA DE
CASTILLA, DEPARTAMENTO DE AREQUIPA
SECTOR : MINERÍA
MATERIA : RECOMENDACIONES
LÍMITES MÁXIMOS PERMISIBLES
PUNTO DE CONTROL
MEDIDAS DE PREVISIÓN Y CONTROL
COMPROMISO AMBIENTAL
PLAN DE CIERRE

SUMILLA: Se declara la responsabilidad administrativa de Compañía de Minas Buenaventura S.A.A por la comisión de las siguientes infracciones:

Lima, 29 de diciembre del 2015

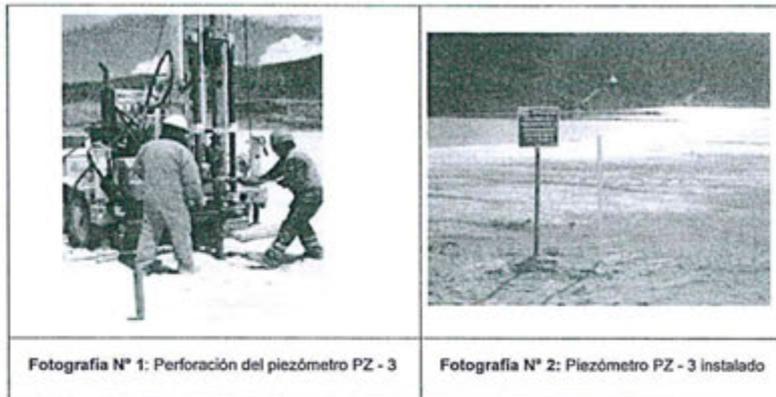
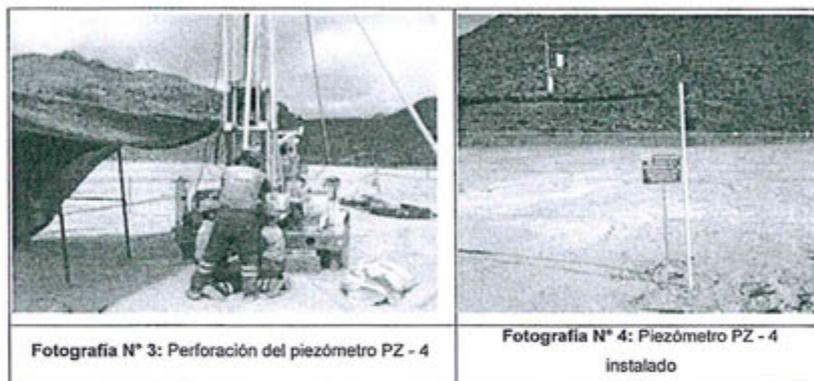
PERFORACIÓN E INSTALACIÓN DEL PIEZÓMETRO PZ-4, RELAVERA N° 4

27. Asimismo, el administrado menciona que, en razón al recrecimiento de la Relavera N° 4, instalaron 2 piezómetros extras¹³, ubicados uno en el lado Este (PZ-3) y otro en el lado Oeste (PZ-4), conforme se puede apreciar en el Plano: Zonificación geotécnica Planta o Lámina GE-1¹⁴.

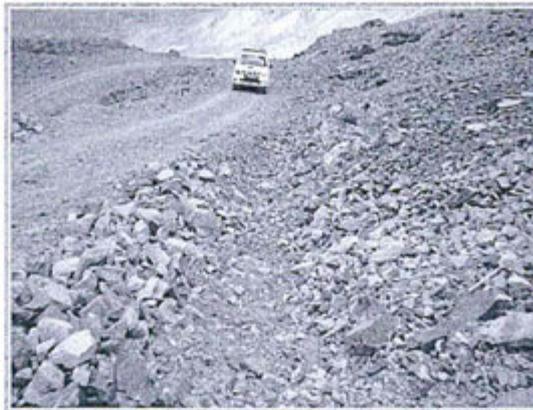
Fotografía N° 48: Control de velocidad en las vías de tránsito de vehículos a fin de no generar polvo fugitivo, implementación de recomendación N° 11, CA Ancoyo 2011.

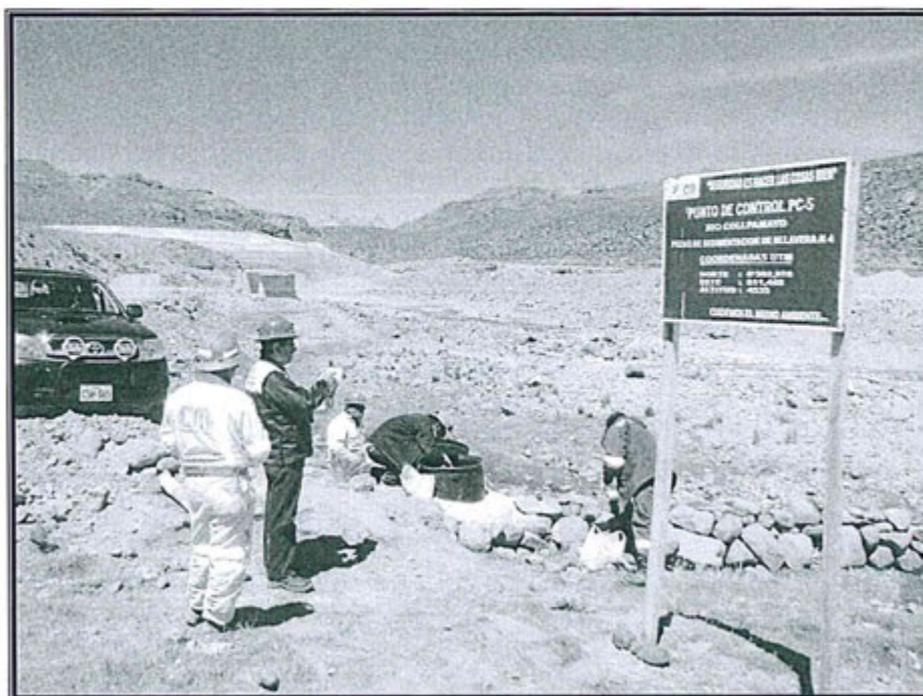
Código	Descripción	Cuerpo Receptor	pH	Anexo 1 Resolución Ministerial N° 011-96-EM/VMM (mg/L)	Día
PC-5	Efluente que proviene del rebose de las pozas de sedimentación de la relavera N° 4	Rio Collpamayo	5.5	6-9	07/11/2011

"FOTOGRAFÍA N° 83: Estación de Monitoreo de Efluentes Industriales PC-5, Observación N° 15 - 2011, CA Ancayo 2011".

76. El incumplimiento del parámetro pH en el punto de control PC-5 puede ocasionar daño ambiental a los elementos bióticos (flora y fauna acuática, seres humanos, entre otros), por lo que se ha configurado el supuesto de daño ambiental potencial.

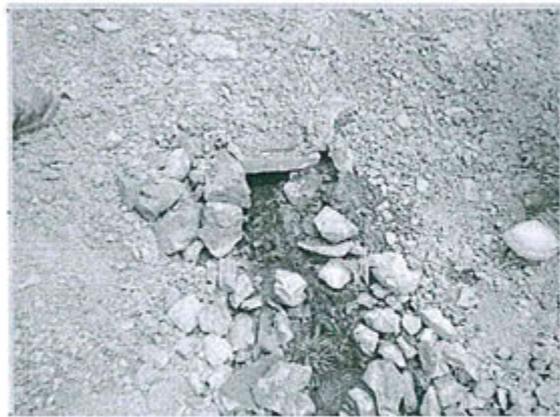
- 84. Durante la Supervisión Regular 2011, se detectó la existencia de un efluente de aguas de mina a nivel de la Bocamina TOG-02, en la zona de Tocracancha que no estaría contemplado en un instrumento de gestión ambiental⁴⁷.
- 85. El incumplimiento señalado se sustenta en la Fotografía N° 17 del Informe de Supervisión⁴⁸, tal como se acredita a continuación:

Fotografía N° 17: Descarga de agua al pie de la bocamina TOG-02 Nivel 5100, de aproximadamente 1 l/s, dicho efluente no cuenta con autorización de vertimiento, Observación N° 9, CA Ancayo 2011.

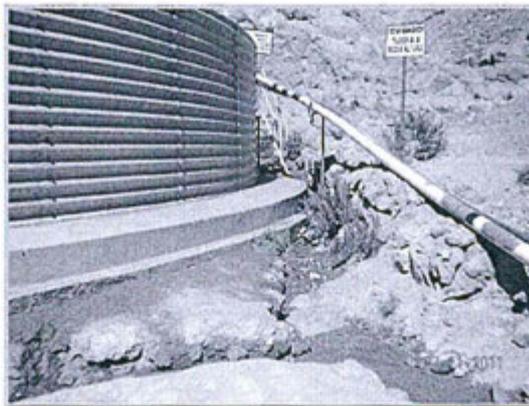
"Durante la Supervisión se evidencio el derrame por salpicadura de agua del reservorio de agua industrial y disposición de lodos al pie del mismo a nivel del punto 808,807 E, 8'301,222 N, cuyo rebose de aguas discurre hacia la canaleta de la vía de acceso y descarga en el río Humapallisto sin tratamiento previo."

Fotografía N° 4: Canaleta de evacuación de agua industrial por derrame por salpicadura del reservorio, que se descarga al Río Humapallisto, Observación N° 2, CA Ancayo 2011.

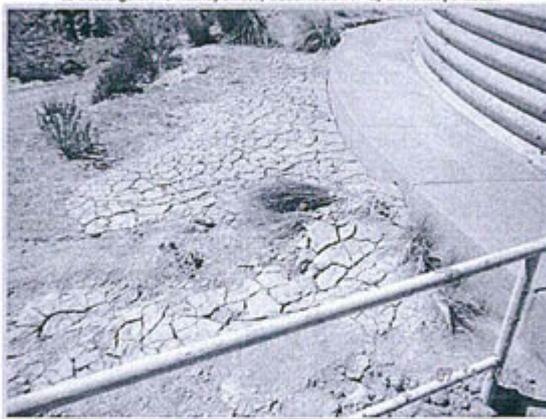
Fotografía N° 5: Evacuación de lodos del reservorio de agua industrial dispuestos al pie del mismo sobre terreno natural sin acondicionamiento, Observación N° 2, CA Ancayo 2011.

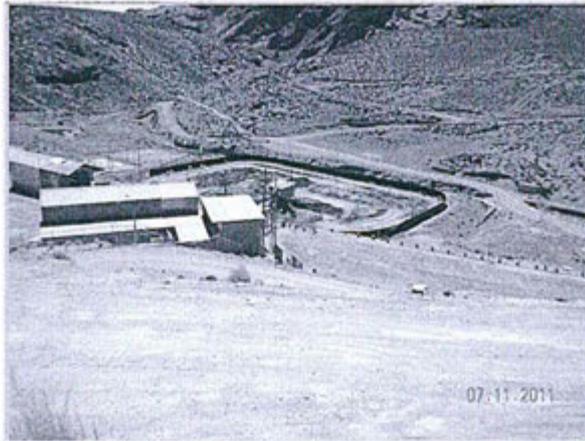
Fotografía N° 21: Depósito de relaves lixiviados de planta concentradora se encuentra en su nivel máximo de recepción, manteniendo el riesgo latente de contaminación del ecosistema, Observación N° 11, CA Ancoyo 2011.

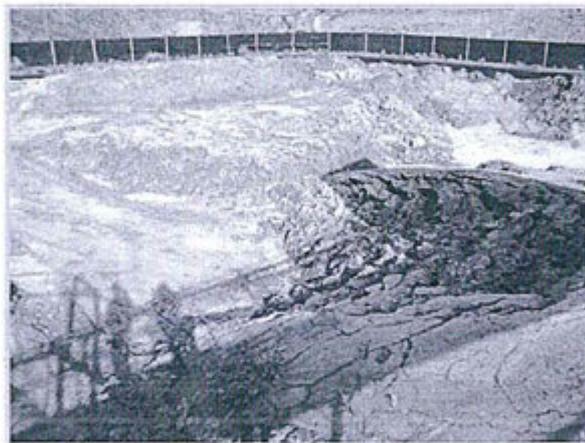
Fotografía N° 22: Depósito de relaves lixiviados de planta concentradora se encuentra en su nivel máximo de recepción, manteniendo el riesgo latente de contaminación del ecosistema, Observación N° 11, CA Ancoyo 2011.

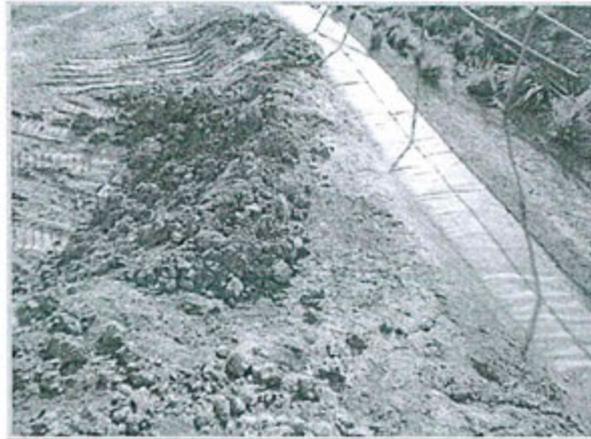
Fotografía N° 23: Depósito de relaves lixiviados de planta concentradora se encuentra en su nivel máximo de recepción, manteniendo el riesgo latente de contaminación del ecosistema, Observación N° 11, CA Ancayo 2011.

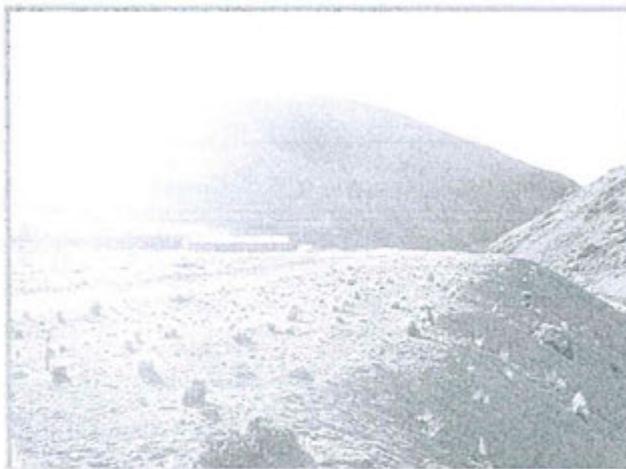
121. Durante la Supervisión Regular 2011 la Supervisora observó que en el cuerpo del depósito de relaves N° 1, colindante al río Humapallisto el titular minero habilitó una vía de acceso sin la autorización respectiva.

Fotografía N° 15: Vía de acceso construida por el cuerpo de las Relaveras N° 1 y 2, las cuales fueron cerradas y revegetadas de acuerdo a lo establecido en el PAMA, no garantizando su estabilidad en el tiempo, Observación N° 8, CA Ancayo 2011.

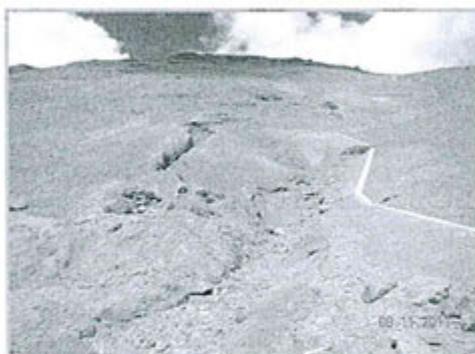
Fotografía N° 18: Formación de cárcavas y erosión de suelos por una inadecuada entrega de las aguas de escorrentía de los canales de coronación de los depósitos de desmonte estabilizados hacia el cuerpo receptor, impactando el ecosistema negativamente, Observación N° 10, CA Ancoyo 2011.

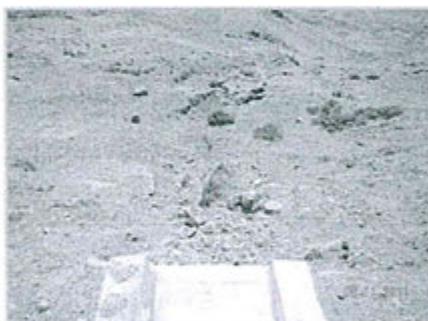
Fotografía N° 19: Formación de cárcavas y erosión de suelos por una inadecuada entrega de las aguas de escorrentía de los canales de coronación de los depósitos de desmonte estabilizados hacia el cuerpo receptor, impactando el ecosistema negativamente, Observación N° 10, CA Ancoyo 2011.

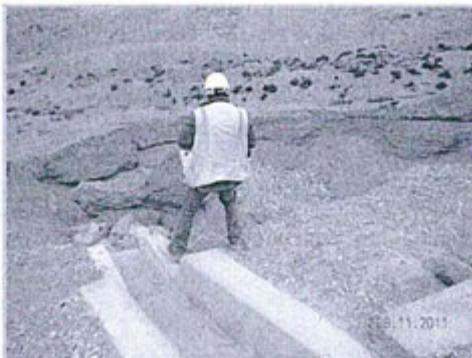
Fotografía N° 20: Formación de cárcavas y erosión de suelos por una inadecuada entrega de las aguas de escorrentía de los canales de coronación de los depósitos de desmonte estabilizados hacia el cuerpo receptor, impactando el ecosistema negativamente, Observación N° 10, CA Ancayo 2011.
