**EXPEDIENTE N°** : 1606-2016-OEFA/DFSAI/PAS  
**ADMINISTRADO** : SOUTHERN PERÚ COPPER CORPORATION  
SUCURSAL DEL PERÚ <sup>1</sup>  
**UNIDAD FISCALIZABLE** : CUAJONE  
**UBICACIÓN** : DISTRITO DE TORATA, PROVINCIA DE MARISCAL  
NIETO, DEPARTAMENTO DE MOQUEGUA  
**SECTOR** : MINERÍA  
**MATERIAS** : COMPROMISOS AMBIENTALES  
RESPONSABILIDAD ADMINISTRATIVA CON  
MEDIDAS CORRECTIVAS  
REGISTRO DE ACTOS ADMINISTRATIVOS

Lima, 21 de diciembre del 2017

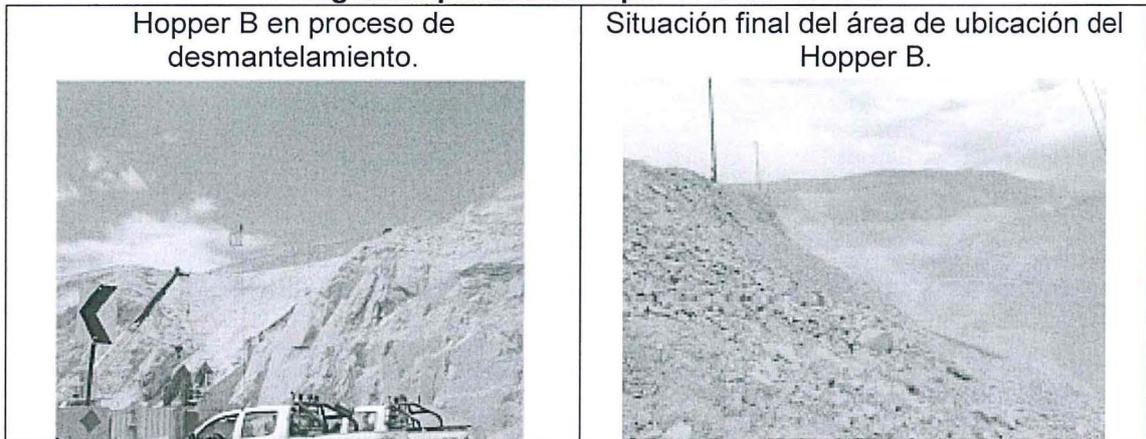
**Fotografías presentadas por el administrado**

- 76. En su escrito de descargos al IFI, el administrado indicó que el presunto hecho fue subsanado voluntariamente en el mes de febrero del año 2016, es decir, antes del inicio del PAS (5 de setiembre del 2016), puesto que en dicha fecha procedió a realizar el retiro del Hopper B, lo cual se acredita con el Acta de Conformidad de Servicios adjunto a su segundo escrito de descargos, así como con las fotografías y los planos topográficos adjuntos a su escrito de descargos al IFI.
- 77. De la revisión de los medios probatorios presentados por el administrado, se observa que desmanteló el Hopper B y reconfirmó la zona de acuerdo a las características del entorno, conforme se observa en las siguientes fotografías:

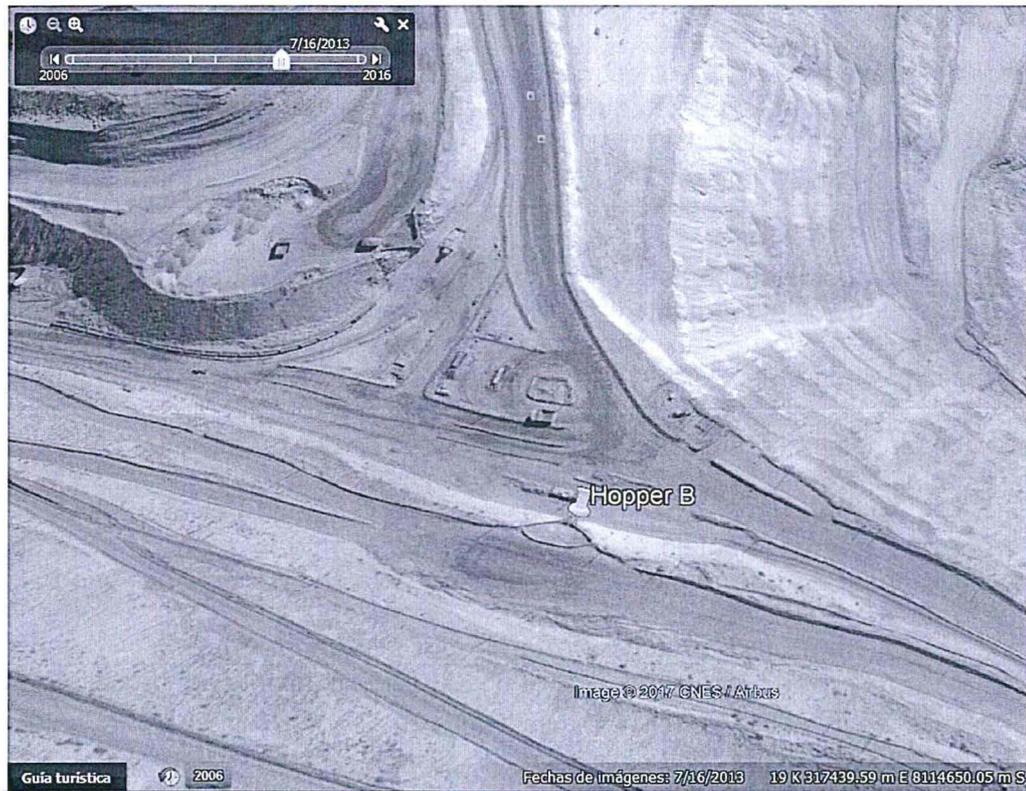
Imagen N° 2: Área de ubicación del Hopper B al 16 de julio del 2013

- 78. Asimismo, se realizó la comparación de las características de la forma del terreno de la zona de ubicación del componente y se observó que, en la imagen registrada el 27 de febrero del 2016, el Hopper B ya no se encontraba en la zona a comparación de imágenes registradas en fechas previas, como se observa a continuación:

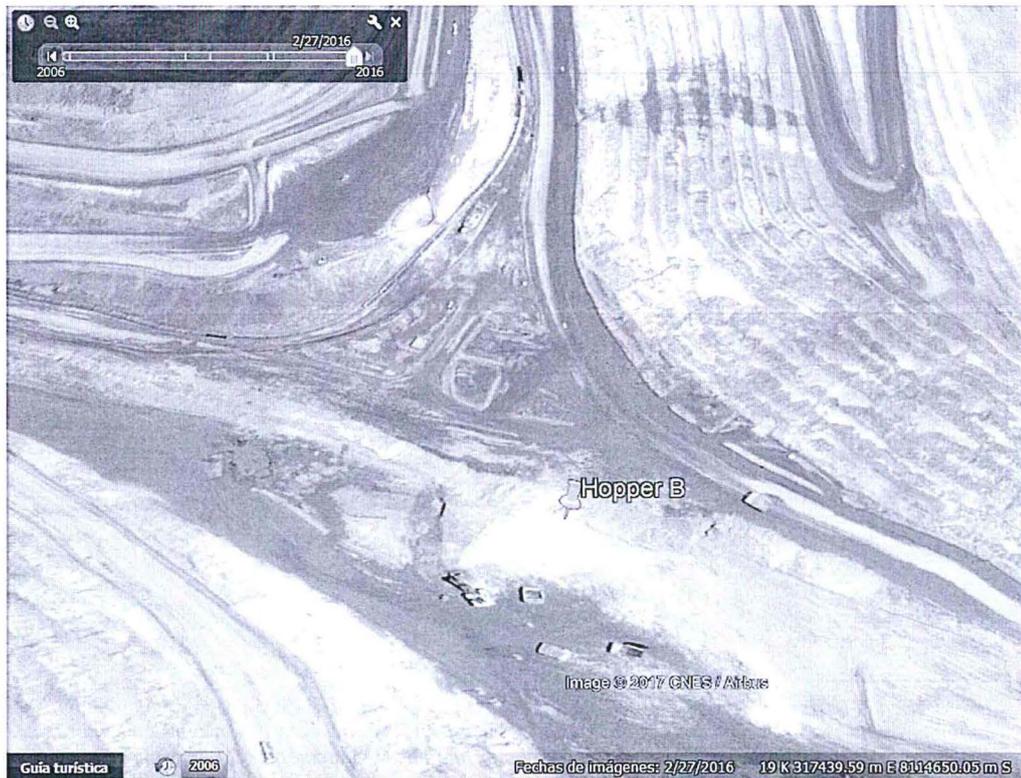
Imagen N° 3: Área de ubicación del Hopper B al 27 de febrero del 2016

79. En ese sentido, conforme se puede apreciar de los medios probatorios remitidos por el administrado, se procedió a subsanar la conducta infractora, realizando el desmantelamiento y retiro del Hopper B, con lo cual se detuvieron las emisiones de material particulado en dicha zona.
80. Ahora bien, respecto a la oportunidad de subsanación de la misma, a continuación, se muestra una línea de tiempo que evidencia la referida corrección antes del inicio del presente procedimiento sancionador:
