Resolución Directoral N° 0012-2017-OEFA/DFAI

Expediente N° 166-2017-OEFA/DFSAI/PAS

EXPEDIENTE N° : 166-2017-OEFA/DFSAI/PAS
ADMINISTRADO : PETRÓLEOS DEL PERÚ - PETROPERU S.A.
UNIDAD PRODUCTIVA : OLEODUCTO NORPERUANO
UBICACIÓN : DISTRITO DE EL MILAGRO, PROVINCIA DE UTCUBAMBA, DEPARTAMENTO DE AMAZONAS
SECTOR : HIDROCARBUROS LÍQUIDOS
MATERIAS : INSTRUMENTO DE GESTIÓN AMBIENTAL
RESPONSABILIDAD ADMINISTRATIVA

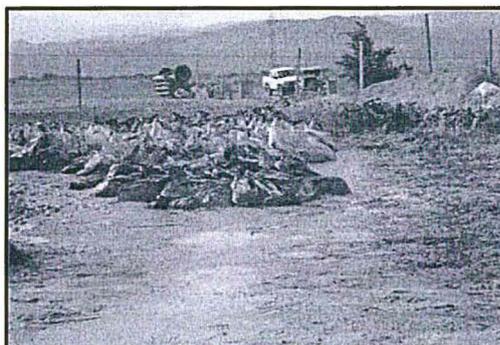
20. El hecho detectado se sustenta en las fotografías N° 4, 5, 6 y 7 del Informe de Supervisión, las cuales muestran la rotura del ducto producto de la corrosión externa en el ducto de 36" y el derrame de crudo en la zona:

FOTO N° 4:
Hidrocarburos con suelo agrícola en saco de polietileno.

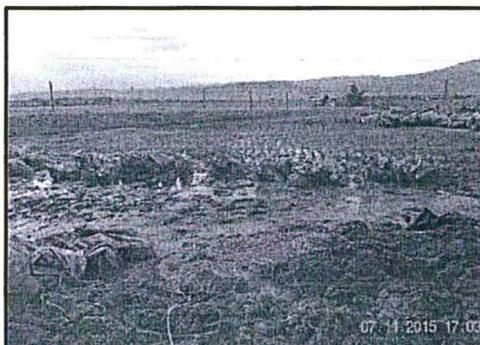
FOTO N° 5:
Hidrocarburos con tierra agrícola en saco de polietileno.

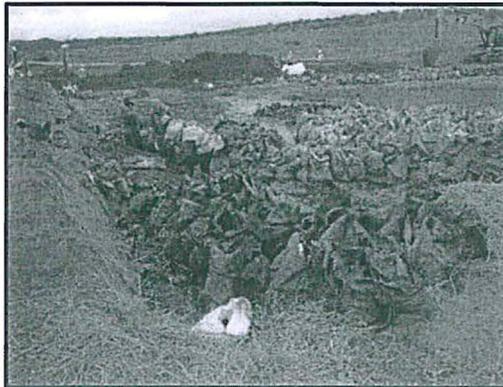
FOTO N° 6:
Tramo N° 95. Se cortó 12 metros de tubo para reemplazar - Coordenadas UTM: (WGS 84 Zona 17) 9528106N; 0473925E.

29. Asimismo, en el "Informe detallado del resultado de las causas del afloramiento y acciones preventivas/correctivas realizadas a fin de evitar otro evento similar"²⁴, Petroperú²⁵ concluyó que el derrame se produjo debido a un pit de corrosión externa (anomalía localizada).

30. Adicionalmente, el referido informe concluyó que en los registros del Reporte ILL MFL LIN SCAN 2015 - Pérdida de Espesor (Anexo 3 de los descargos a la RSD)²⁶, se detectaron un grupo de anomalías en la progresiva km 516+413, las cuales forman un *cluster*²⁷ con máxima profundidad de 42% que corresponde al punto de fuga²⁸.
