Resolución Directoral N° 1898-2018-OEFA/DFAI

Expediente N° 0188-2018-OEFA/DFAI/PAS

EXPEDIENTE N° : 0188-2018-OEFA/DFAI/PAS  
ADMINISTRADO : ANABI S.A.C.<sup>1</sup>  
UNIDAD FISCALIZABLE : UTUNSA  
UBICACIÓN : DISTRITOS DE QUIÑOTA Y HAQUIRA,  
PROVINCIAS DE CHUMBIVILCAS Y  
COTABAMBAS, DEPARTAMENTOS DE CUSCO  
Y APURÍMAC  
SECTOR : MINERÍA  
MATERIA : RESPONSABILIDAD ADMINISTRATIVA  
MEDIDA CORRECTIVA

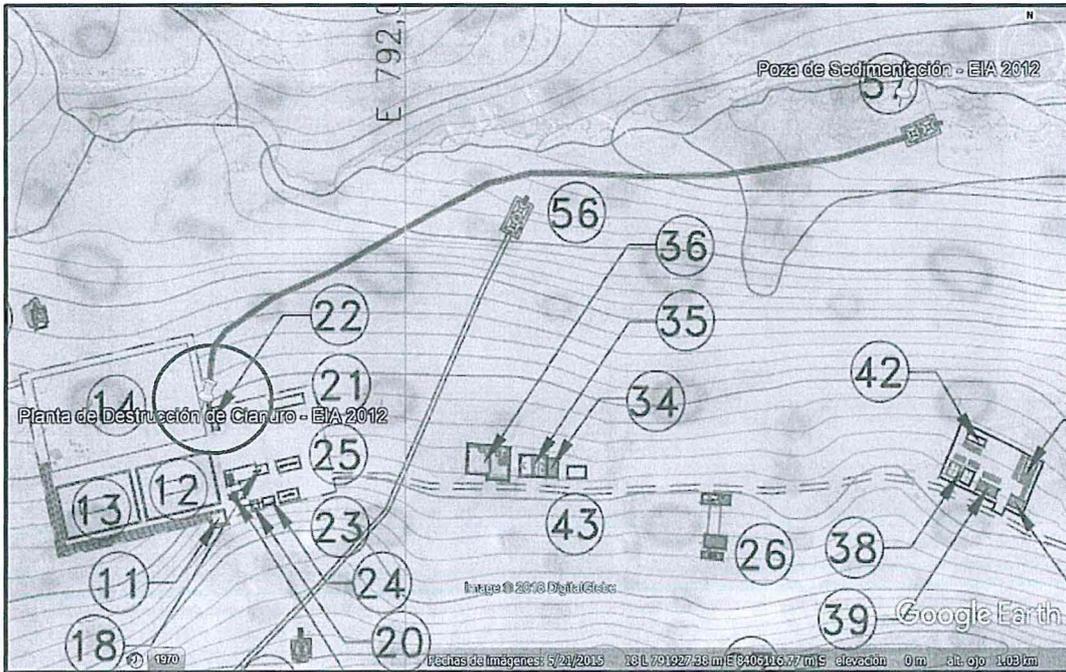
**Ampliación de Plano denominado Arreglo General de Componentes**

22. Se puede notar claramente que desde la **Planta de Destrucción de Cianuro (22)**, sale una línea hacia las 02 pozas, denominadas **Poza de Sedimentación N° 6 (57)**, por lo que estas se refieren a la poza de sedimentación y monitoreo que forman parte de la mencionada planta (ver círculo resaltado).

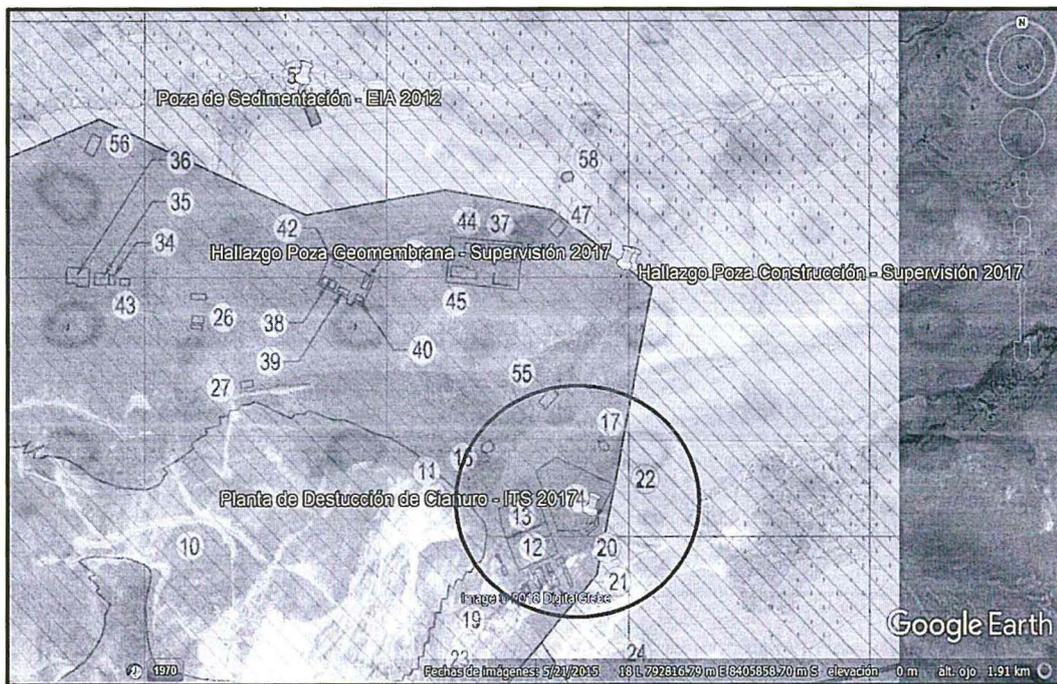
Componentes tomados del EIA Utunsa 2012 e ITS Utunsa 2017<sup>30</sup>

24. Ahora bien, de acuerdo al ITS Utunsa 2017, se cambia la ubicación de la **Planta de Destrucción de Cianuro (22)**, pero se mantiene sin variación la ubicación de las **Pozas de Sedimentación N° 6 (57)**, como se aprecia a continuación<sup>29</sup>:

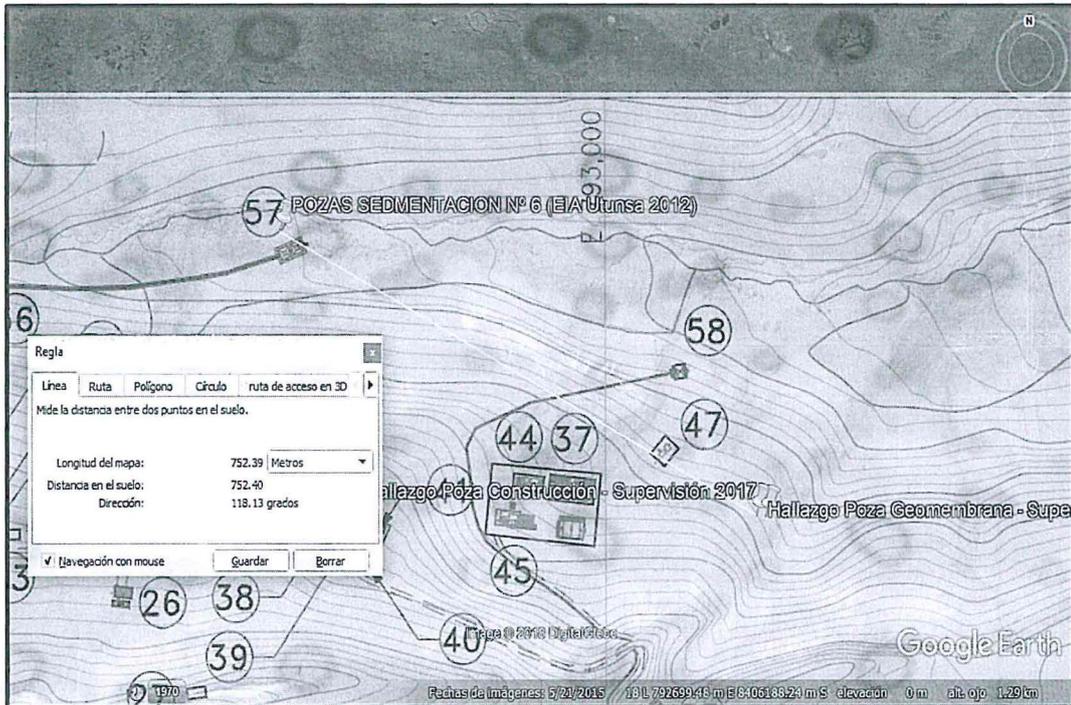
25. En consecuencia, si bien la planta de Destrucción de Cianuro cuenta con 2 pozas (sedimentación y monitoreo), de acuerdo a lo desarrollado en los párrafos precedentes, la ubicación que correspondería a estas pozas según el EIA Utunsa 2012 (WGS 84 18 L: E 792 337 y N 8 406 349), difiere a la ubicación de las pozas del hallazgo detectado en la Supervisión Especial 2017 (WGS 84 18 L: E 792 919 y N 8 405 518), en más de 750 m, por lo que se desvirtúa lo alegado por Anabi en este extremo del PAS, toda vez que no corresponden al mismo componente, tal como se acredita en la siguiente imagen:

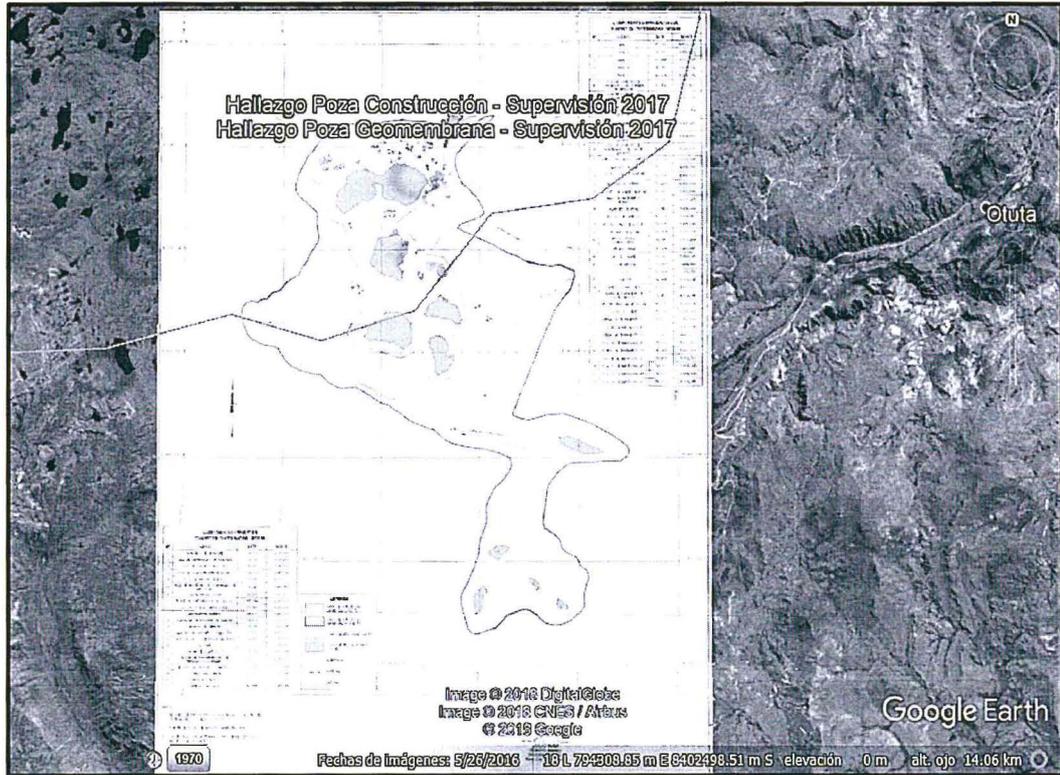
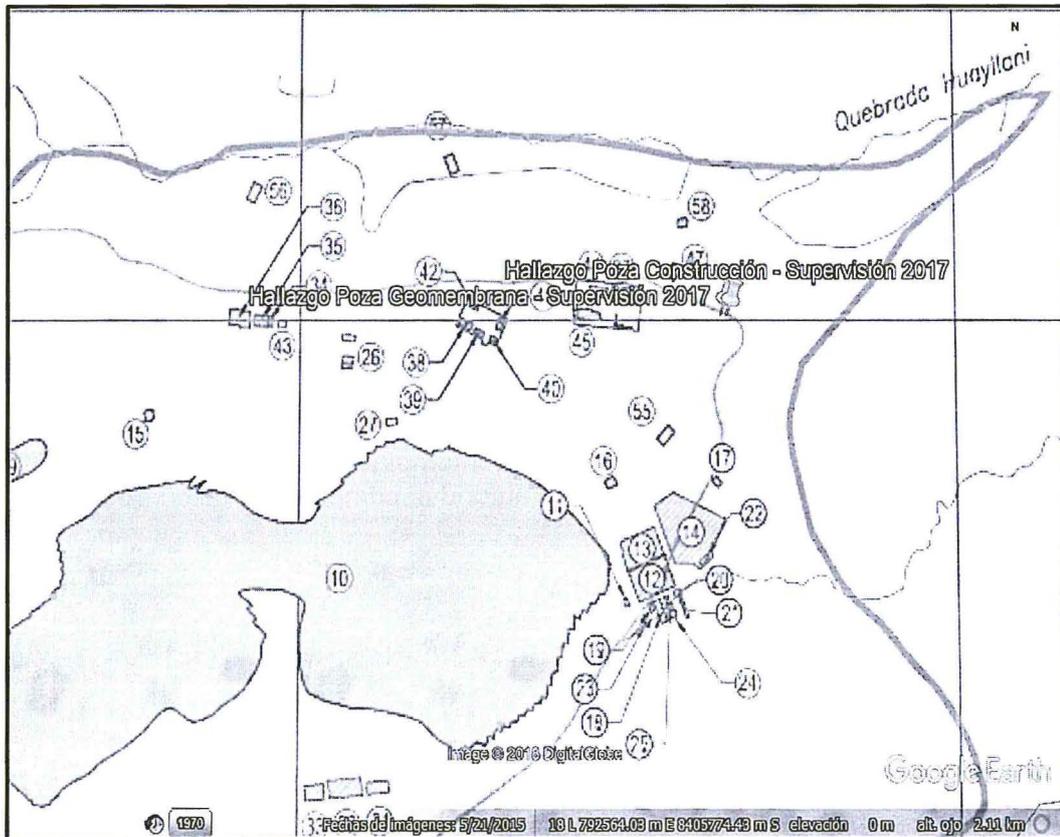
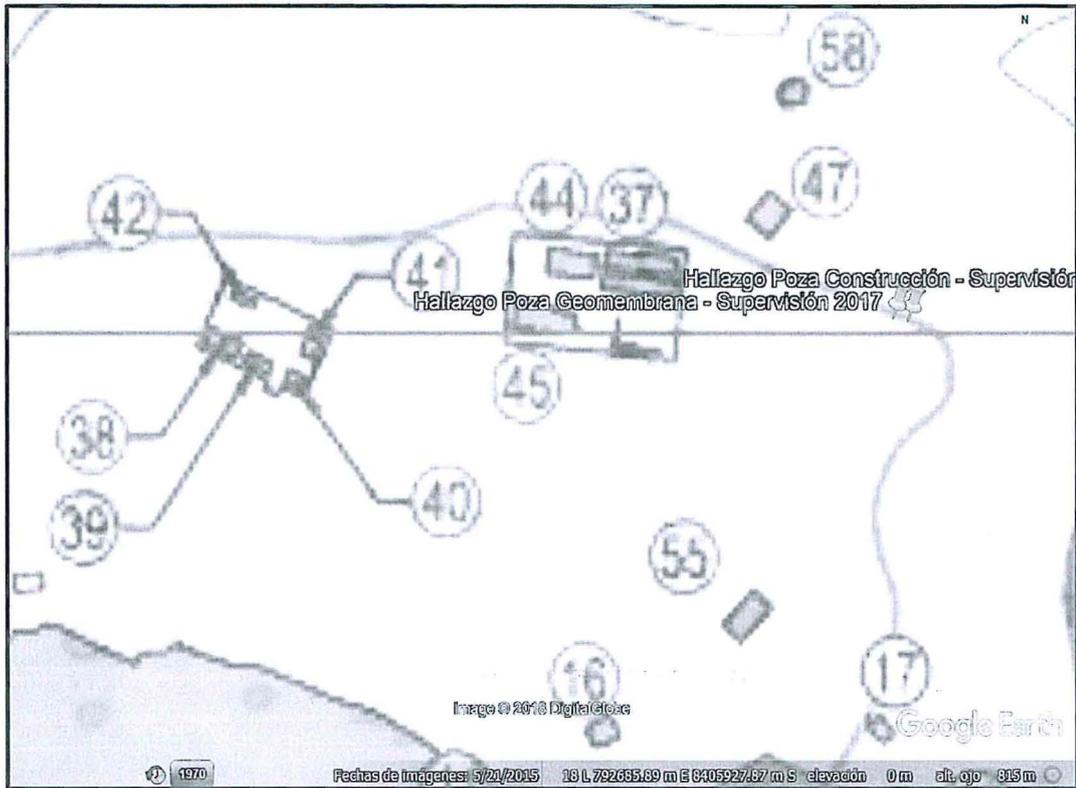
26. Para un mayor desarrollo, tomando como referencia el plano contenido en el ITS 2017<sup>31</sup>, denominado como “Área de Influencia Ambiental Directa e Indirecta”, en el cual se representan los componentes aprobados por los instrumentos de gestión ambiental del administrado, podemos concluir (con ayuda de la última imagen con acercamiento), que las 02 pozas que forman parte del hallazgo, no corresponden a ningún componente contemplado en el EIA Utunsa 2012 ni en el ITS Utunsa 2017, aprobados por la autoridad competente, tal como se muestra en las siguientes imágenes:
