Lima, 26 NOV. 2012

I. ANTECEDENTES

- Del 7 al 9 de octubre de 2008, se realizó la Supervisión Regular a la Unidad de Producción "Minas de Cobre de Chapi" de la empresa Minera Pampa de Cobre S.A. (en adelante, Pampa de Cobre), a cargo de la supervisora externa "Consortio SC Ingeniería S.R.L. y HLC S.A.C." (en lo sucesivo, Supervisora).

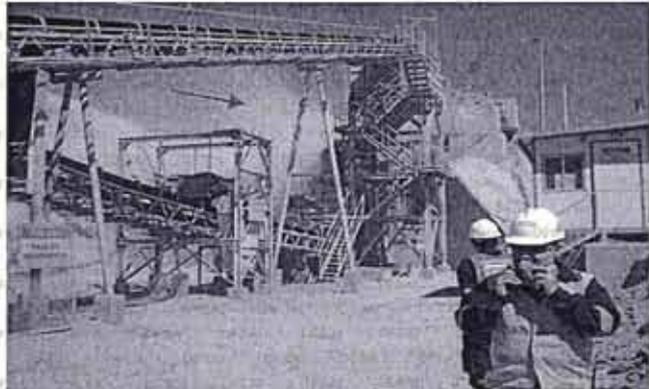
11. Se observó la generación de material particulado³ en la chancadora primaria al momento de descargar el mineral, con lo cual se evidencia que no se está adoptando las medidas de previsión y control previstas en el EIA.

14. En atención a lo indicado, se concluye que Pampa de Cobre se encontraba obligada a efectuar determinadas acciones de previsión conducentes a minimizar el impacto ocasionado por material particulado (polvo) generado en la zona de chancado. Lo cual no se condice con la fotografía 7 contenida en el Informe de Supervisión (folio 34), mediante la cual se verifica que Pampa de Cobre no adoptó las medidas necesarias para impedir o evitar que el material particulado se disperse de manera descontrolada sobre el área de la chancadora:

FOTO N° 7: Alimentación a la chancadora primaria, obsérvese la generación de polvos y el cargador frontal.

16. Al respecto, corresponde indicar que los controles no fueron advertidos durante la supervisión en campo, pues en la zona de chancado se evidenció la generación de polvo descontrolado, sin poderse apreciar que Pampa de Cobre haya implementado efectivamente algunos de los sistemas de control contemplados en sus EIAs, tal como ha quedado acreditado de la fotografía 7, careciendo de sustento lo alegado por la referida empresa.

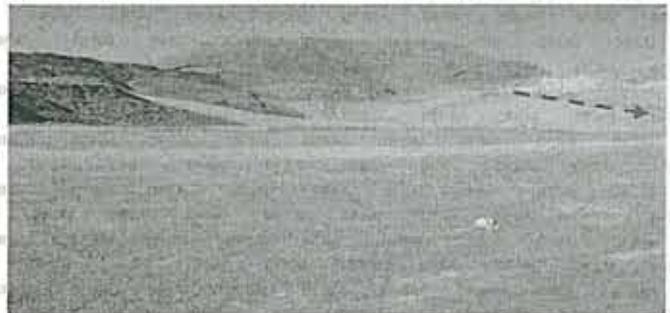
23. Se verificó que el depósito de rípios⁶ no cuenta con estructuras hidráulicas (canal de coronación, escorrentías y otros), con lo cual se evidencia que no está adoptando las medidas de previsión y control previstas en el estudio de impacto ambiental (EIA).

25. La Supervisora en ejercicio de sus funciones verificó en la inspección de campo que en el depósito de rípios no contaba con canales de coronación, escorrentías y otros, que prevengan e eviten el ingreso de las escorrentías de lluvia a dichas instalaciones. Ello se evidencia de la vista fotografía 16 del informe de supervisión (folio 38):

FOTO N° 16: Vista lateral del botadero de rípios sin canal de coronación.

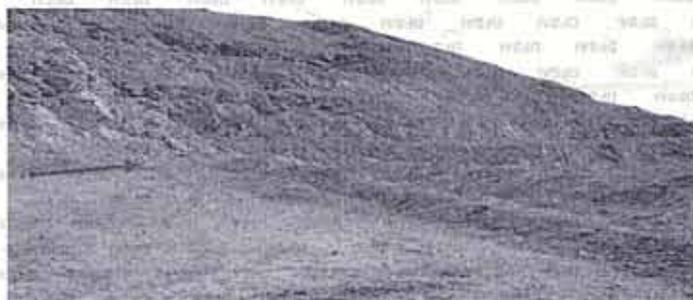
27. Se verificó que el depósito de desmonte Cuprita no cuenta con estructuras hidráulicas (canal de coronación, escorrentía, subdrenes) con lo cual se evidencia que no se está adoptando las medidas de previsión y control previstas en el estudio de impacto ambiental (EIA).

31. Lo anterior no se condice con las fotografías 18 y 19 contenidas en el Informe de Supervisión (folios 39 y 40), mediante las cuales se verifica que Pampa de Cobre no contaba con la infraestructura adecuada conforme al compromiso, advirtiéndose la inexistencia de canales de coronación, derivación y poza de colección de efluentes.

FOTO N° 18: Botadero de desmonte "Cuprita", obsérvese la falta de coronación.

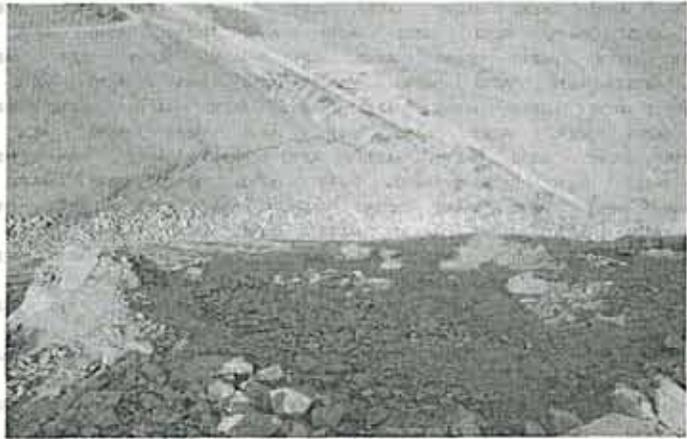
FOTO N° 19: Desmante de material grueso, obsérvese la falta de estructuras hidráulicas y sistema de tratamiento de aguas superficiales en épocas de lluvias. Asimismo falta control de erosiones eólicas.
