Organismo de Evaluación y Fiscalización Ambiental

Resolución Directoral N.º 3259 2018-OEFA/DFAI

EXPEDIENTE N.º : 0985-2018-OEFA/DFAI/PAS
 ADMINISTRADO : COMPAÑÍA MINERA KOLPA S.A.¹
 UNIDAD FISCALIZABLE : HUACHOCOLPA UNO
 UBICACIÓN : DISTRITO DE HUACHOCOLPA, PROVINCIA DE HUANCVELICA, DEPARTAMENTO DE HUANCVELICA
 SECTOR : MINERÍA
 MATERIAS : RESPONSABILIDAD ADMINISTRATIVA

III.1. Hecho imputado N.° 1: Kolpa no implementó medidas de control de derrames en el área de la Planta Concentradora Comihuasa y depósitos de relave.

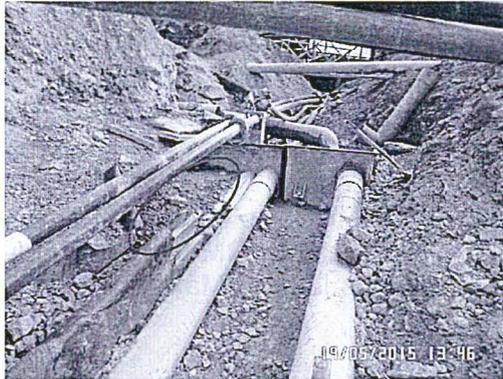
Fotografía N.º 53

Supervisión Regular 2015, la Dirección de Supervisión verificó que la tubería corrugada de HDPE instalada en la parte baja del talud del depósito de relaves B, a través de la cual se capta el agua de drenaje de dicho depósito, contaba con dos tramos de tubería, que no se encontraban acoplados completamente, detectándose una descarga al ambiente en las coordenadas UTM WGS-84 8556257N, 501335E¹³.

- 15. Asimismo, se observó que el sistema de conducción de los efluentes de la Planta Concentradora Comihuasa y las tuberías que conducen el agua de drenaje de los depósitos de relave y de las aguas de mina que cruzan el cauce del río Escalera, no contaban con un canal de contingencia¹⁴.
- 16. Lo verificado por la Dirección de Supervisión se sustenta en las fotografías N.º 49 al 60, 105 al 124, 140 al 150 del Informe de Preliminar¹⁵.

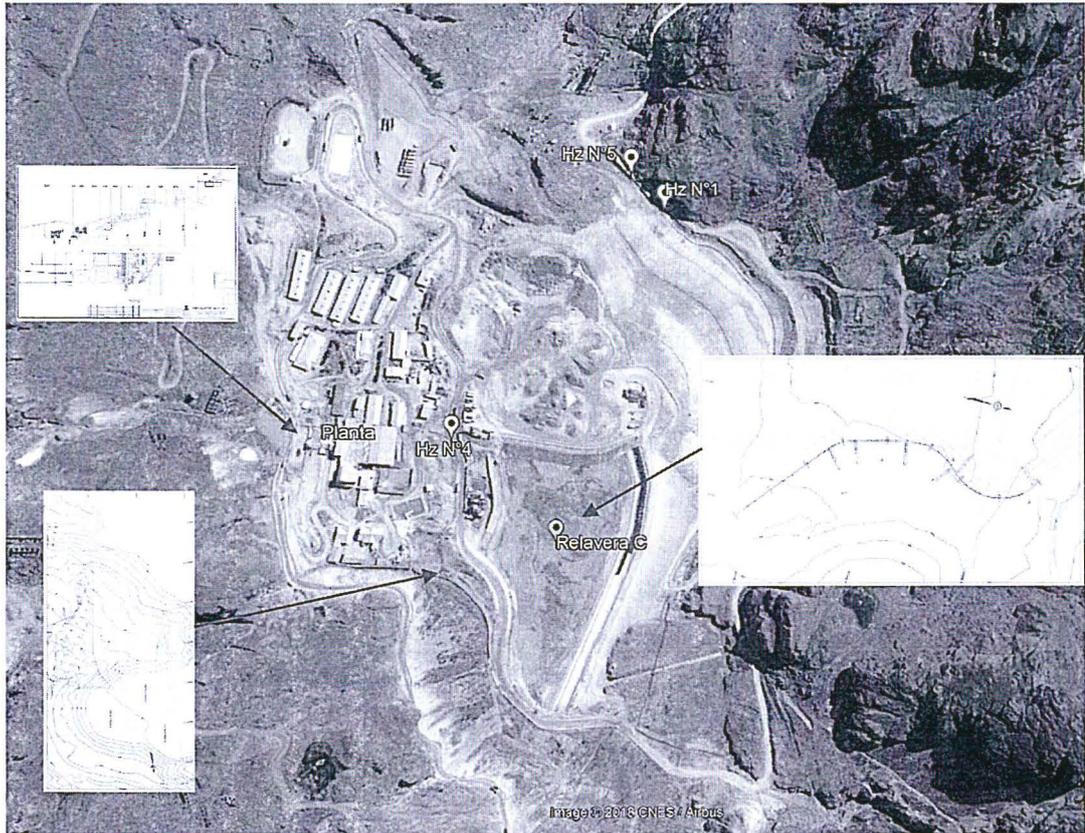
Ubicación de los hallazgos con respecto a las estructuras implementadas por Kolpa

32. Al respecto, los planos presentados por el administrado corresponden a la estructura de la planta, los muros y dique principal de la planta concentradora; no obstante, corresponde a zonas distintas de donde se verificó los hechos materia de imputación. Se imputó la falta de medidas de control de las tuberías que conducen los efluentes provenientes de la planta concentradora y el agua de subdrenaje del depósito de relaves, mientras que los planos se refieren solo a la estructura de la planta y su sistema de subdrenaje.

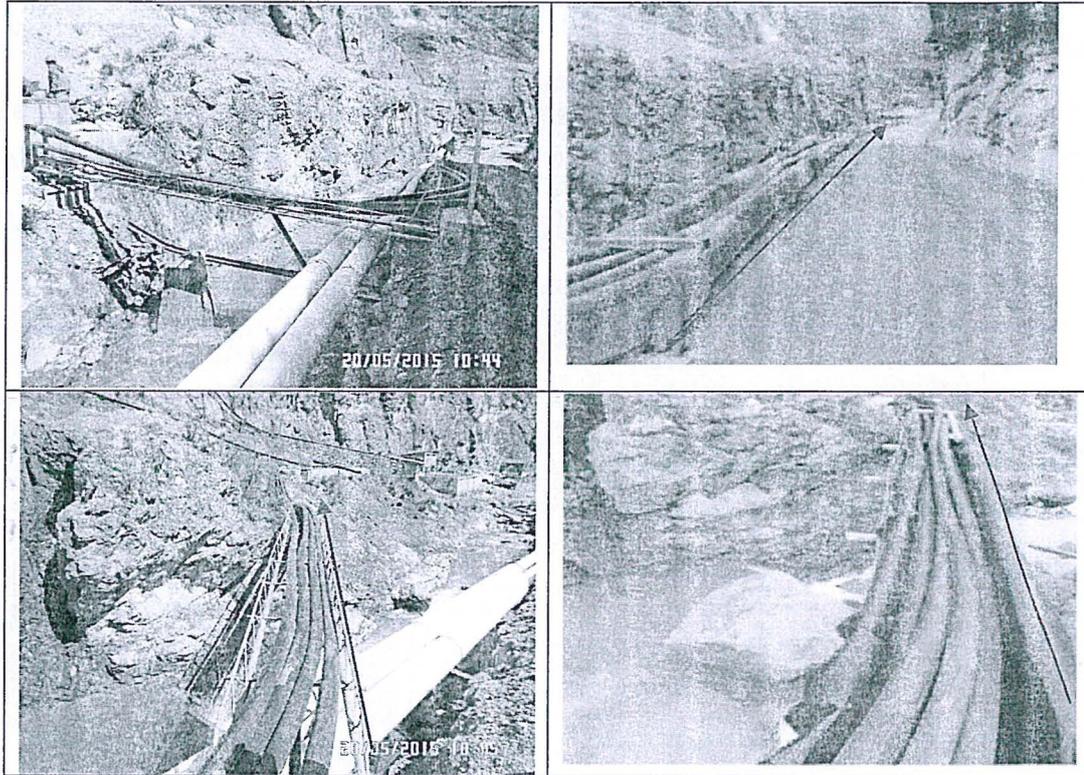
Supervisión Regular 2015	Fotografías del escrito de descargos N.º 2

- 33. El administrado también presentó nuevas fotografías en las que se aprecia que cumplió con colocar un canal de contingencia en el trayecto de las tuberías que parte del primer cruce del río Escalera, pasando por el segundo cruce del mismo río, hasta llegar al canal de concreto de la Estación de Bombeo S-20. En tal sentido, queda acreditado que cumplió con colocar un canal de contingencia de geomembrana por el trayecto de la tubería que inicia en el primer cruce del río Escalera, pasando por el segundo cruce, hasta llegar a la Estación de Bombeo S-20, tal como se observa a continuación

- 34. Cabe precisar que las fotografías presentadas por el administrado no cuentan con fecha en la que fueron tomadas, por lo que no se puede tener certeza de la fecha en la que se implementó los canales de contingencia de geomembrana, debiendo considerarse como ejecutadas dichas labores a partir de la presentación de sus descargos al Informe Final, esto es el 5 de diciembre del 2018, pues es en dicho momento que adquieren fecha cierta.

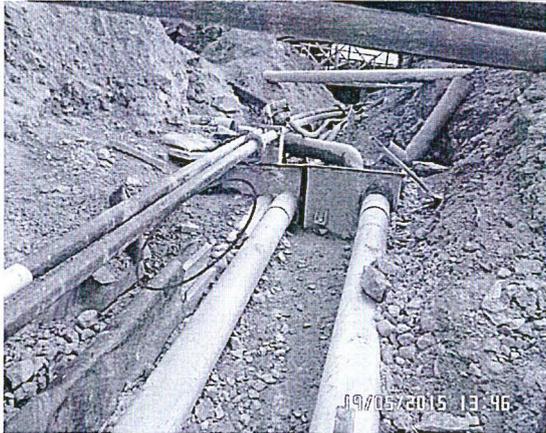
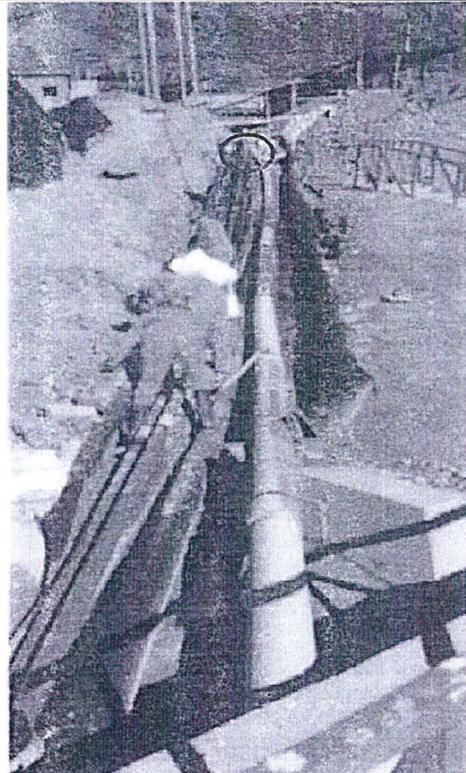
Supervisión Regular 2015	Fotografía del escrito de descargos N.º 2

- 36. Asimismo, con relación a la fotografía N.º 10 del escrito de descargos, si bien corresponde al tramo de la tubería por la cual discurre el efluente de la planta concentradora, por el ángulo que fue tomada no se puede apreciar la parte donde se observó la falta de canal de contención para posibles derrames. Para muestra se realizó la siguiente comparación:

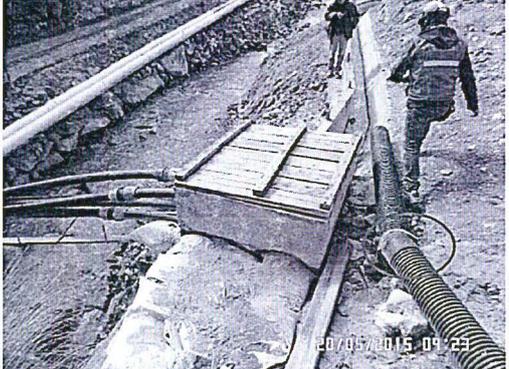
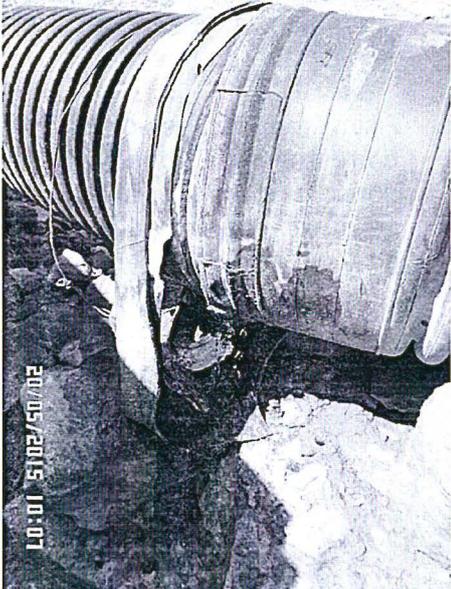
Fotografías de la Supervisión Regular 2015

37. Por otro lado, el administrado no presentó medio probatorio que acredite haber implementado medidas de control (canal de contención) en el acople de las tuberías de HDPE que conduce las aguas de infiltración del depósito de relaves B, observado en la Supervisión Regular 2015, tal como se muestra a continuación:

38. De acuerdo a lo expuesto, el administrado solo cumplió con colocar un canal de contingencia en los tramos que cruzan el río escalera, faltando los tramos correspondientes al acople de tuberías de agua de infiltración del depósito de relaves y en el tramo de la tubería que conduce efluente de la planta concentradora; por lo que no cumplió con subsanar completamente el presente hecho imputado.

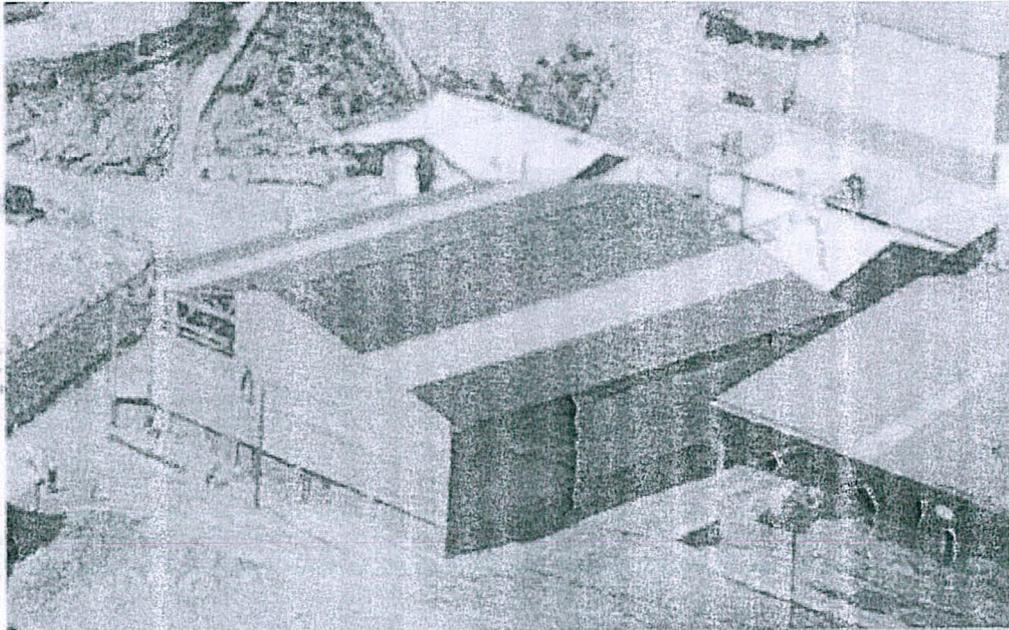
Fotografía presentada por el administrado en su escrito de descargos

73. Sin perjuicio de lo antes señalado, cabe precisar que el administrado ha presentado una fotografía con lo que evidencia que actualmente se encuentra implementado el patio de manejo de relaves con la cobertura metálica de acuerdo a su instrumento de gestión ambiental, tal como se aprecia en la siguiente fotografía:

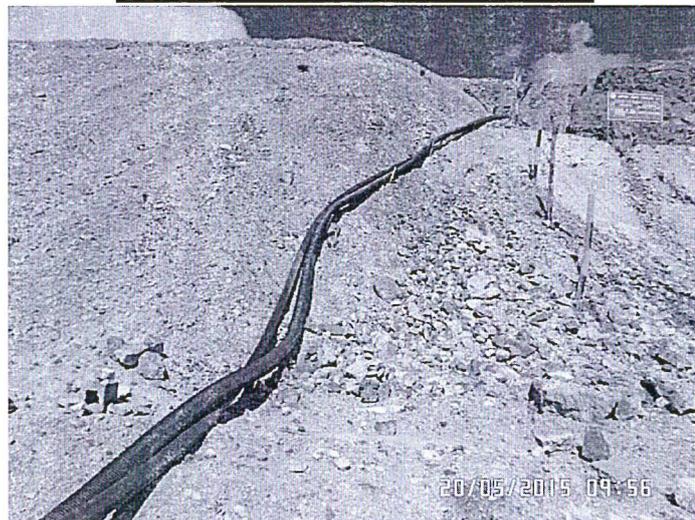
78. No obstante, en el literal b) de la sección III.5 del Informe Final, la Autoridad Instructora revisó los medios probatorios recabados en la Supervisión Regular 2015, señalando que las tuberías por donde se observó el flujo de agua provienen de la parte alta, adyacente al depósito de relaves B; asimismo, en la leyenda de las fotografías del Informe Preliminar se señala que las tuberías provienen del lado norte y centro del sistema de escorrentías, tal como se muestra en las siguientes fotografías:

FOTO N° 127: Líneas de tubería provenientes del lado norte y centro del sistema de escorrentías, que descargan en una caja de colección y distribución

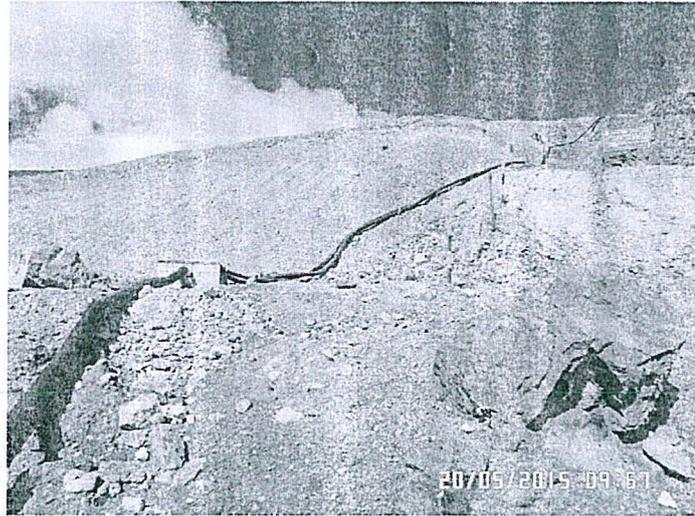
FOTO N° 128: Líneas de tubería provenientes del lado norte y centro del sistema de escorrentías, que descargan en una caja de colección y distribución. Dicha caja de colección y distribución de las aguas, cuenta con una tubería de descarga hacia el ambiente

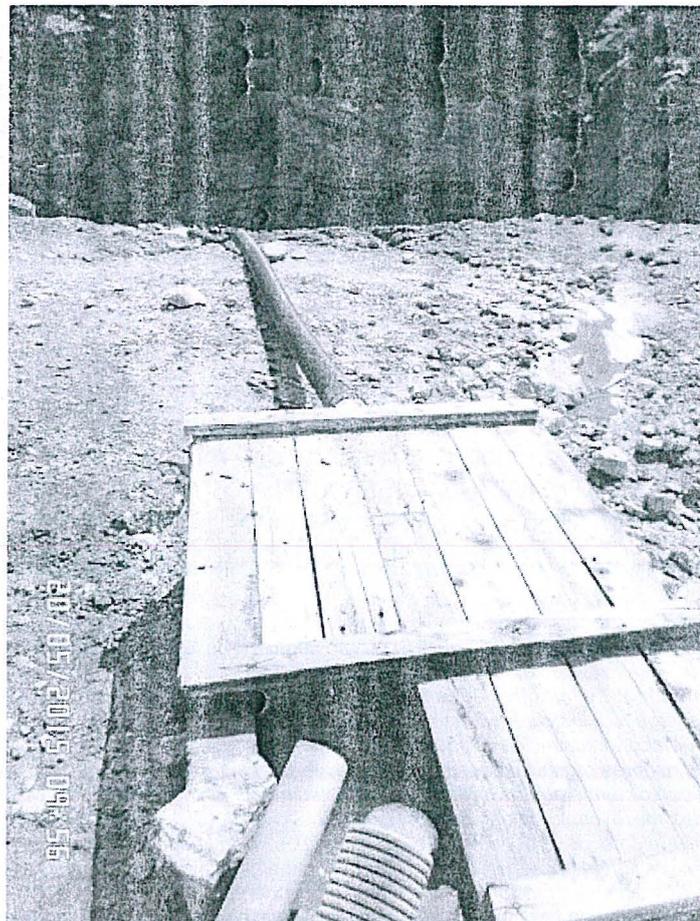
FOTO N° 130: Líneas de tubería provenientes del lado norte y centro del sistema de escorrentías, que descargan en una caja de colección y distribución. Dicha caja de colección y distribución de las aguas, cuenta con una tubería de descarga hacia el ambiente

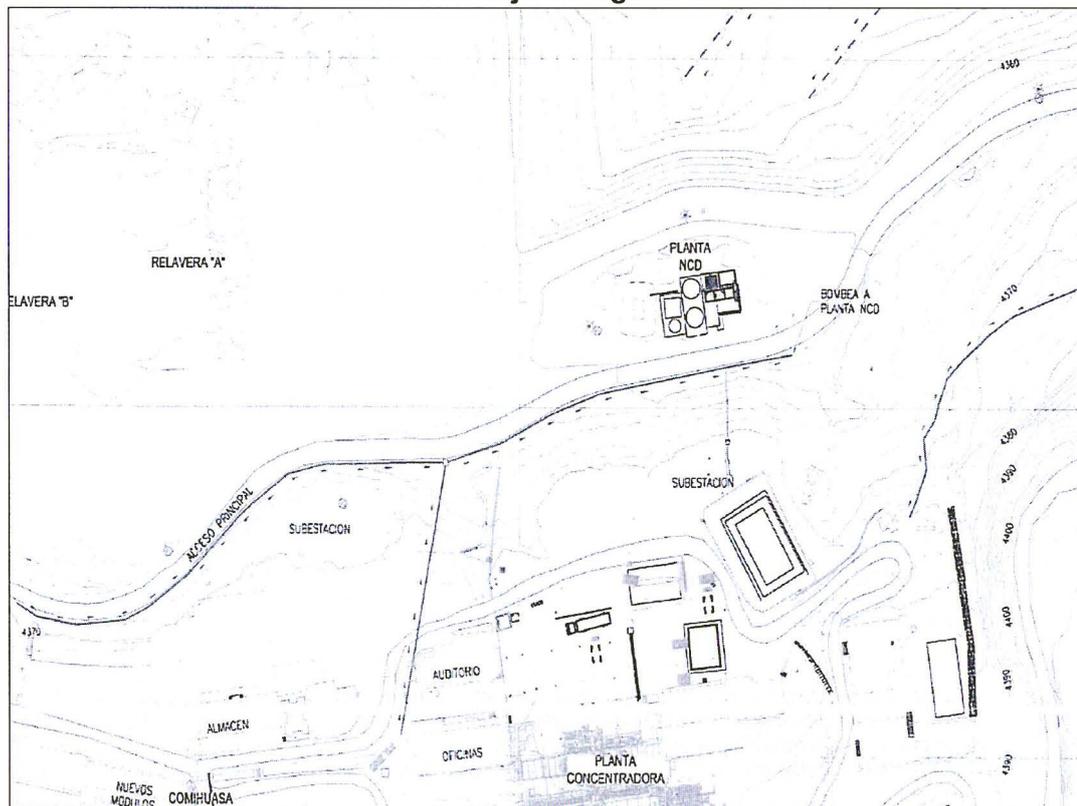
Plano General Manejo de Aguas de Contacto

103. No obstante, el administrado presentó el Plano General del Manejo de Aguas de Contacto, en el que se aprecia que el canal de coronación descrito en la Supervisión Regular 2015 corresponde a una cuneta que forma parte del acceso principal del proyecto. Asimismo, de acuerdo a este plano, el agua de escorrentía que discurre por dicho canal es agua de contacto, tal como se aprecia a continuación:

105. En tal sentido, de acuerdo al plano de aguas de contacto, así como de la ubicación del canal de coronación observado en la supervisión, existe evidencia que llevaría a concluir que el agua proveniente del canal de coronación de las relaveras, es agua de contacto, mas no se cuenta con pruebas que acrediten que dicha agua es agua de escorrentía natural, pues no se realizó un muestreo de la misma.

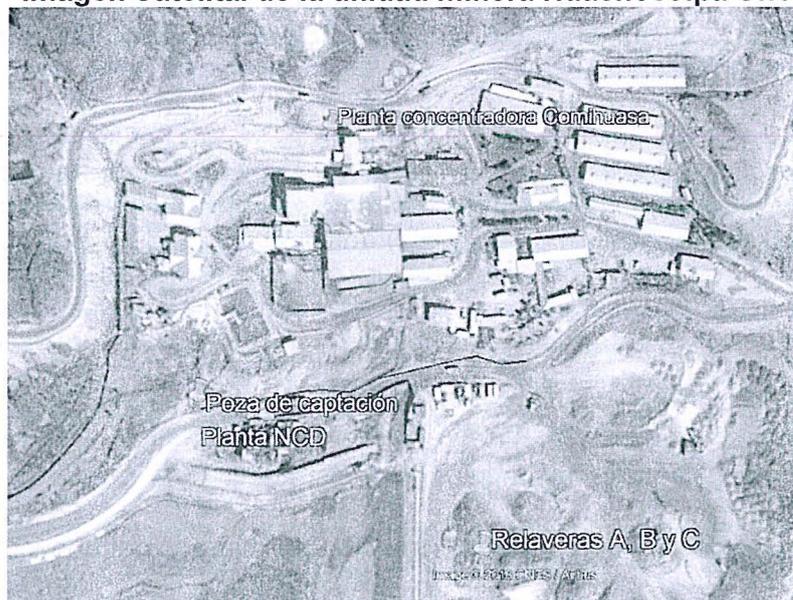
Imagen Satelital de la unidad minera Huachocolpa Uno

104. Asimismo, de acuerdo a la imagen satelital, se aprecia que el canal de coronación observado en la Supervisión Regular 2015 se encuentra aguas debajo de la Planta Concentradora Comihuasa, por lo que las aguas de escorrentía podrían tener contacto con dicho componente antes de ser conducidos por el canal de coronación de las relaveras, tal como se muestra a continuación.

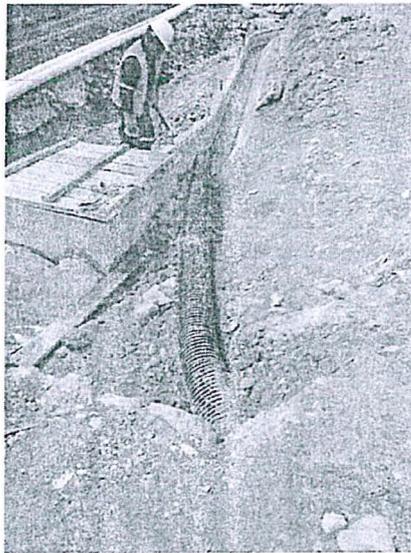
Primera Fotografías del Administrado

121. Respecto a la primera fotografía del administrado, se aprecia que se reparó el empalme por donde fugaba agua de infiltración del depósito de relaves B, la mismas que excedía los LMP para el parámetro pH; sin embargo, no se limpió el área por donde discurrió el agua de infiltración. Lo antes señalado se puede corroborar en la misma fotografía, donde se aprecia una mancha color rojiza en el suelo donde se observó la fuga del efluente. Asimismo, no se ha implementado una medida de

control que evite a futuro que, en caso de producirse una nueva fuga, el derrame entre en contacto con el suelo.
