Resolución Directoral N° 3358-2018-OEFA/DFAI

Expediente N° 1112-2018-OEFA/DFAI/PAS

EXPEDIENTE N° : 1112-2018-OEFA/DFAI/PAS
ADMINISTRADO : SHOUGANG HIERRO PERU S.A.A.¹
UNIDAD MINERA : MARCONA
UBICACIÓN : DISTRITO DE MARCONA, PROVINCIA DE NAZCA, DEPARTAMENTO DE ICA
SECTOR : MINERÍA
MATERIA : RESPONSABILIDAD CON MEDIDA CORRECTIVA ARCHIVO

III.1. Hecho imputado N.º 1: El titular minero implementó un botadero de residuos sólidos con una extensión mayor a la establecida en su instrumento de gestión ambiental.

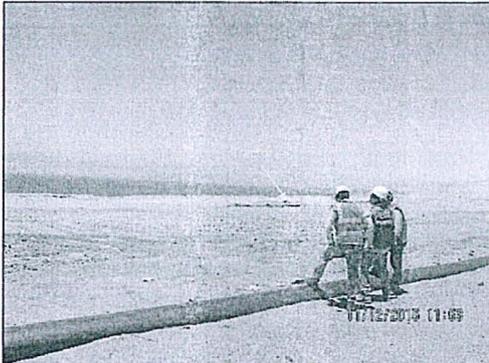
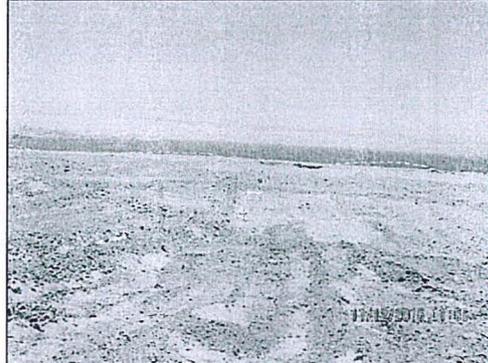
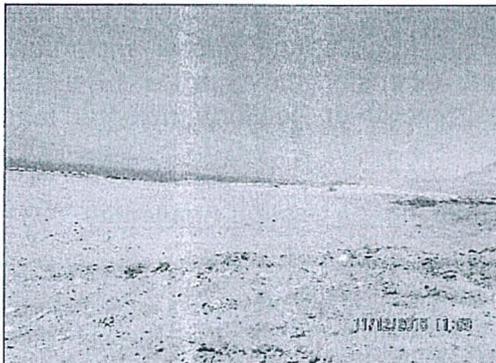
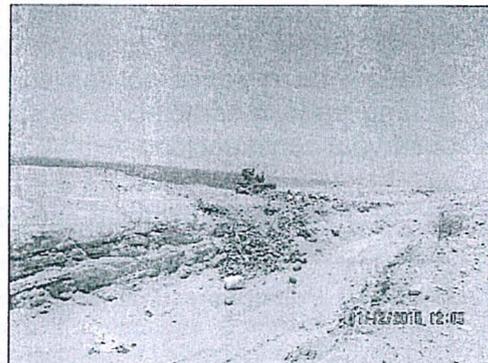
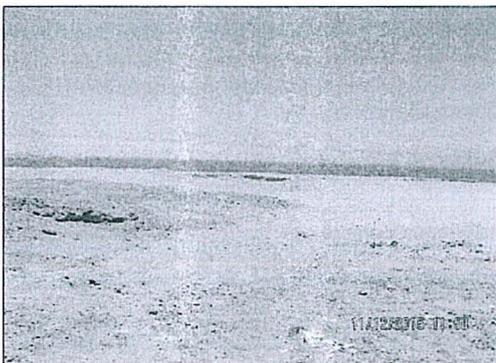
Fotografía N° 17. Vista de lugar donde se realiza donde se mezclan residuos y material inerte; aproximadamente 30ha. Hallazgo N° 02. COORDENADAS UTM WGS84: 8305178N, 484171E ZONA 18.

Fotografía N° 18. Vista de lugar donde se realiza donde se mezclan residuos y material inerte; aproximadamente 30ha. Hallazgo N° 02. COORDENADAS UTM WGS84: 8305278N, 483953E ZONA 18.

Fotografía N° 19. Vista de lugar donde se realiza donde se mezclan residuos y material inerte; aproximadamente 30ha. Hallazgo N° 02. COORDENADAS UTM WGS84: 8305176N, 484171E ZONA 18.

Fotografía N° 20. Vista de lugar donde se realiza donde se mezclan residuos y material inerte; aproximadamente 30ha. Hallazgo N° 02. COORDENADAS UTM WGS84: 8305256N, 483753E ZONA 18.

Fotografía N° 21. Vista de lugar donde se realiza donde se mezclan residuos y material inerte; aproximadamente 30ha. Hallazgo N° 02.

Fotografía N° 22. Vista de lugar donde se realiza donde se mezclan residuos y material inerte; aproximadamente 30ha. Hallazgo N° 02.

21. Asimismo, la alta concentración de la zona y las precipitaciones pluviales en ciertas épocas del año podría ocasionar que los residuos sólidos dispuestos generen lixiviados, que se infiltrarían hasta llegar a la napa freática y posiblemente alterar la calidad de las aguas subterráneas.

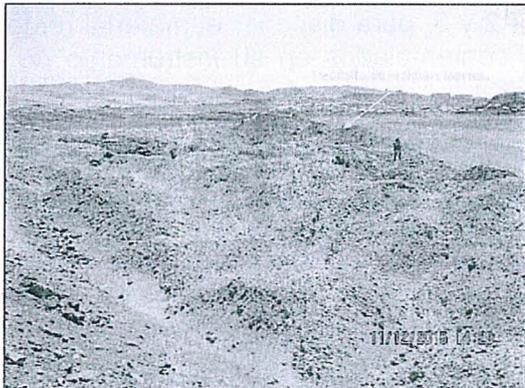
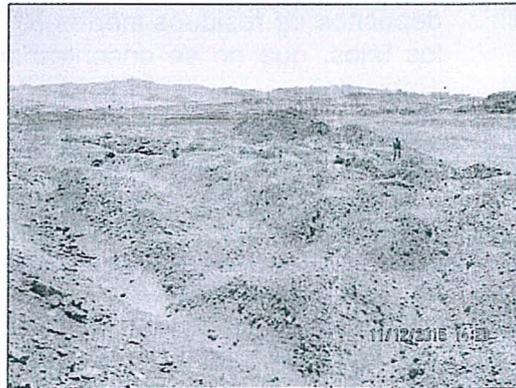
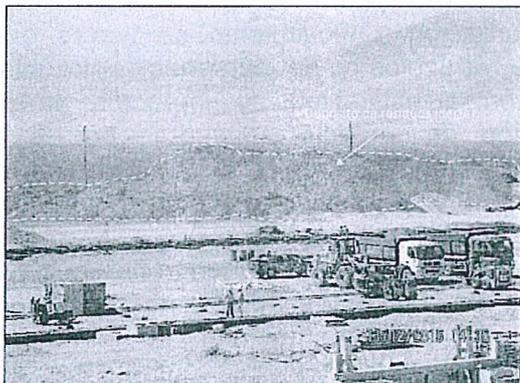
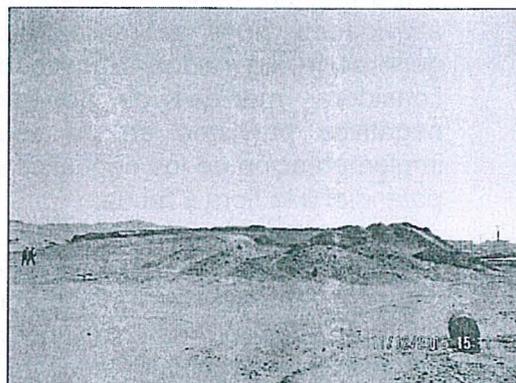
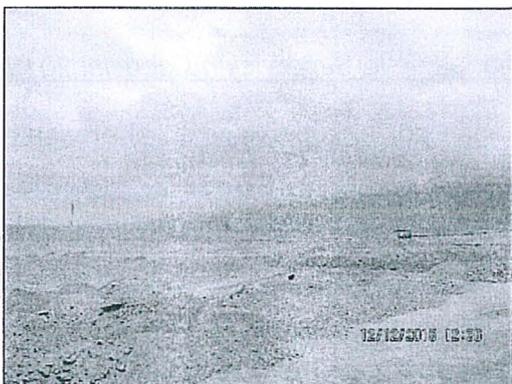
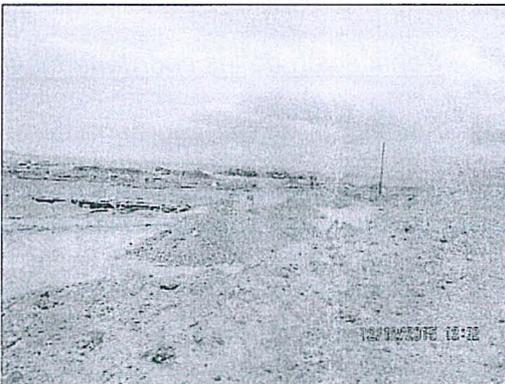
Fotografía N° 39. Depósito de residuos inertes 1 del paquete 10. Aproximadamente 12ha. Hallazgo N° 03. COORDENADAS UTM WGS84: 8312614N, 476531E ZONA 18.

Fotografía N° 40. Depósito de residuos inertes 1 del paquete 10. Aproximadamente 12ha. Hallazgo N° 03.

Fotografía N° 46. Depósito de residuos inertes 2 del paquete 10. Aproximadamente 4ha. Hallazgo N° 03. COORDENADAS UTM WGS84: 8313151N, 476354E ZONA 18.

Fotografía N° 47. Depósito de residuos inertes 2 del paquete 10. Aproximadamente 4ha. Hallazgo N° 03.

Fotografía N° 71. Depósito de residuos inertes 1 del paquete 6. Aproximadamente 3ha. Hallazgo N° 03. COORDENADAS UTM WGS84: 8314057N, 471234E ZONA 18.

Fotografía N° 72. Depósito de residuos inertes 1 del paquete 6. Aproximadamente 3ha. Hallazgo N° 03.

41. Al respecto, la falta de medidas de manejo ambiental para la disposición final del material y/o suelo generado durante la etapa de construcción y operación de los Depósitos de Residuos Inertes, representa un daño potencial al componente suelo y aire, debido a la disposición de material en lugares diferentes a los señalados en el IGA, pudiendo excederse la capacidad de los mismos, ocasionando el desborde, así como la generación de material particulado en el área.

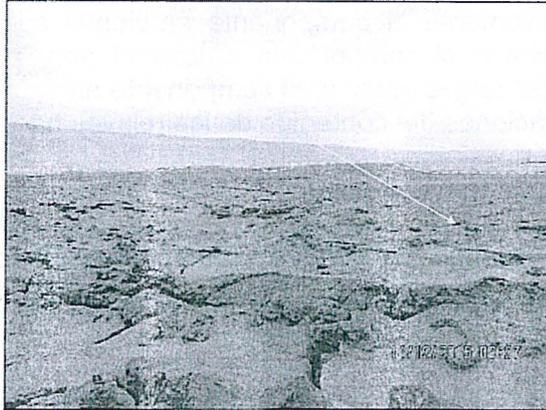
Fotografía N° 58. Vista de Presa de Relaves Pampa Chocón, se tomó la cota de apilamiento de 73 m.s.n.m. Hallazgo N° 06. COORDENADAS UTM WGS84: 8312228N, 477735E ZONA 18.

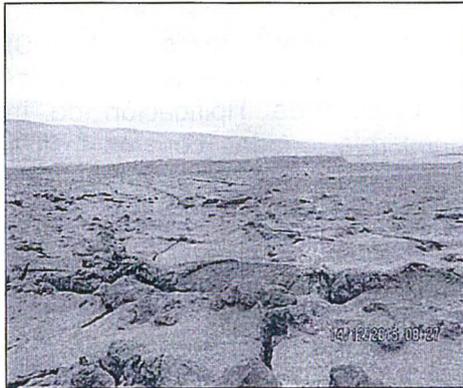
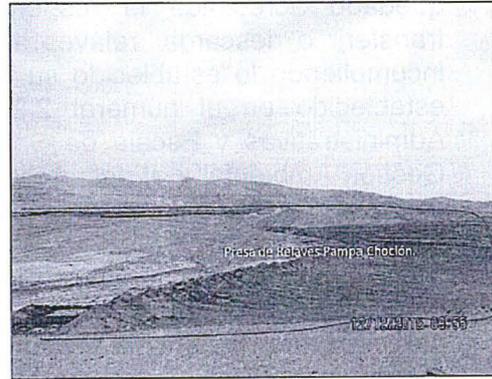
Fotografía N° 63. Vista de espejo de Agua perteneciente a la Presa de Relaves Pampa Choclón. Hallazgo N° 10.

Fotografía N° 64. Vista de espejo de Agua perteneciente a la Presa de Relaves Pampa Choclón. Hallazgo N° 10.

87. Al respecto, de los medios probatorios detallados precedentemente, se advierte que la zona del Depósito de Relaves Pampa Choclon I (coordenadas UTM WGS 84, 8312228 N y 477735 E), en donde se detectó que no se contaba con agua de espejo de por lo menos 2 metros de altura sobre el relave depositado, se ubica en la zona de playa del citado depósito, próximo al muro de contención (dique), la cual está conformada por material grueso y seco, por lo que de conformidad con lo señalado en el sub acápite a) "Características de la deposición" del Numeral 2 "Propiedades Físicas y estructurales" del Capítulo V "Descripción de la Actividad a realizar" del EIA 1998 Shougang⁵⁰, no era obligatorio que esta zona de playa mantuviera un espejo de agua, de por lo menos 2 metros de altura.

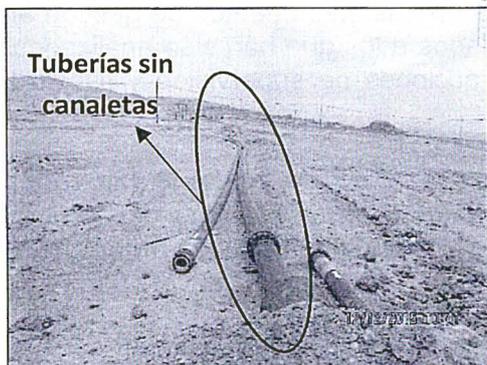
Fotografía N° 59. Tubería de conducción de Relaves de 20" de diámetro (6cm aproximadamente). Hallazgo N° 06 - Hallazgo N° 11.

95. En el ITA, la DSEM concluyó que el administrado no habría implementado las tuberías que trasfieren el relave, sobre 2 canaletas colocadas de manera opuesta, las cuales derivarían los relaves hacia la cota 20 m.s.n.m., incumpliendo lo establecido en su instrumento de gestión ambiental.

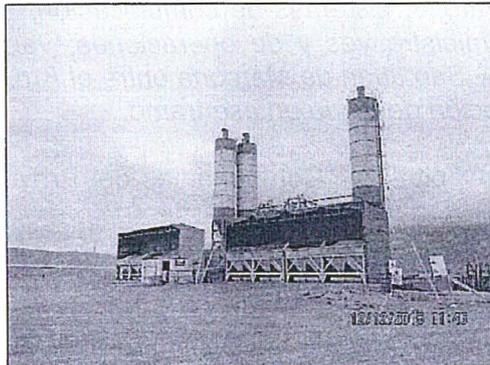
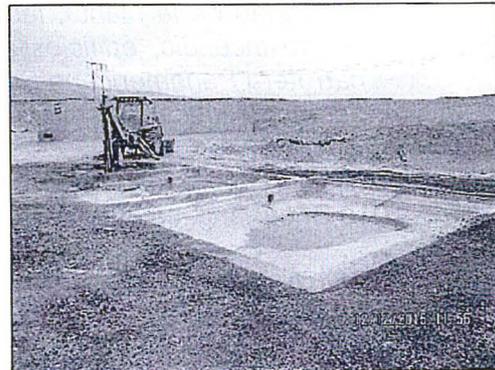
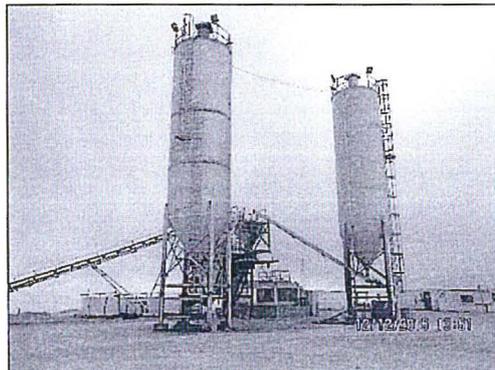
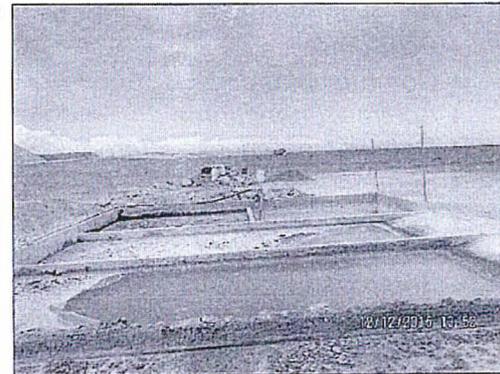
Fotografía N° 67. Planta de Concreto N°01 adyacente al Campamento CWE. Hallazgo N° 05. COORDENADAS UTM WGS84: 8313611N, 477268E ZONA 18.

Fotografía N° 68. Pozas de Lavado de Mixers pertenecientes a la Planta de Concreto N°01. Hallazgo N° 05. COORDENADAS UTM WGS84: 8313655N, 477370E ZONA 18.

Fotografía N° 77. Planta de Concreto N°02 adyacente al Campamento 1 Abengoa. Hallazgo N° 05. COORDENADAS UTM WGS84: 8316500N, 485034E ZONA 18.

Fotografía N° 78. Pozas de Lavado de Mixers pertenecientes a la Planta de Concreto N°02. Hallazgo N° 05. COORDENADAS UTM WGS84: 8316535N, 485045E ZONA 18.

- 114. En el ITA, la DSEM concluyó que el administrado habría implementado dos plantas de concreto incumpliendo lo establecido en su instrumento de gestión ambiental.

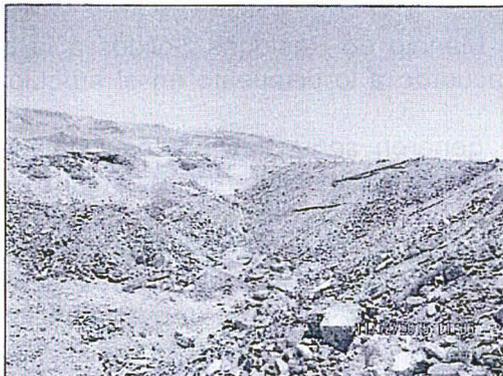
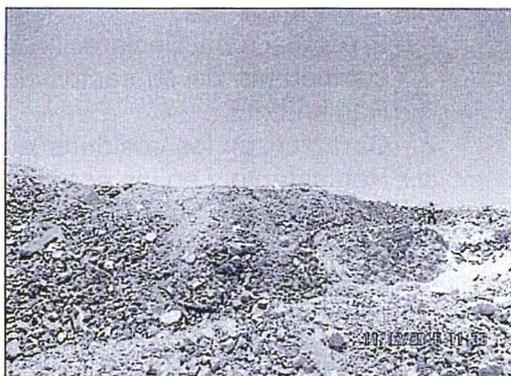
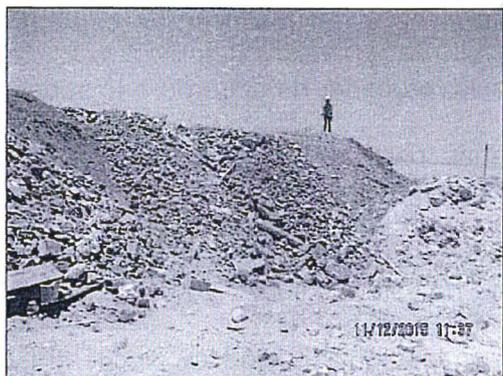
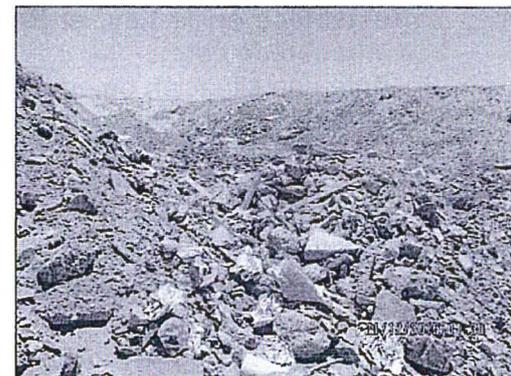
Fotografía N° 5. Vista de lugar donde se realiza el extendiendo de Material de Desmonte y encapsulando Residuos; aproximadamente 20ha. Hallazgo N° 01. COORDENADAS UTM WGS84: 8304582N, 484510E ZONA 18.

Fotografía N° 6. Vista de lugar donde se realiza el extendiendo de Material de Desmonte y encapsulando Residuos; aproximadamente 20ha. Hallazgo N° 01.

Fotografía N° 15. Vista de lugar donde se realiza el extendiendo de Material de Desmonte y encapsulando Residuos; aproximadamente 20ha. Hallazgo N° 01.

Fotografía N° 16. Vista de lugar donde se realiza el extendiendo de Material de Desmonte y encapsulando Residuos; aproximadamente 20ha. Hallazgo N° 01.

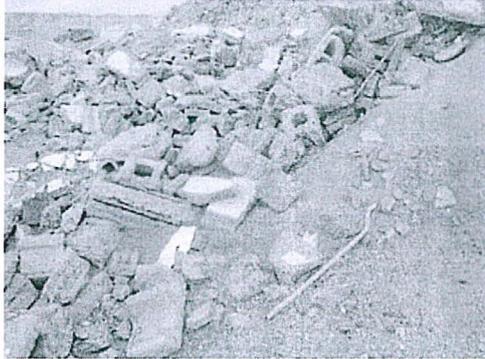
Fotografía N° 8: Vista de restos de material de construcción dispuesto en el área del tajo de extracción de mineral no metálico, actualmente paralizado.

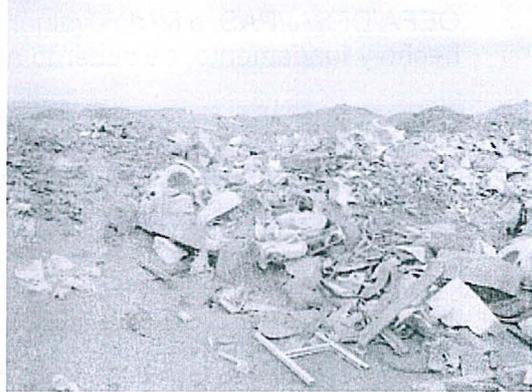
Fotografía N° 9: Vista de restos de inodoros

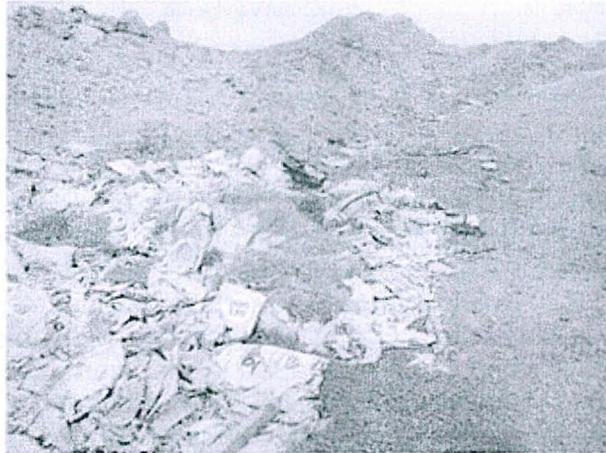
Fotografía N° 11: Otra vista de restos de envoltura de pegamento y cemento, así como de mallas de señalización de seguridad.

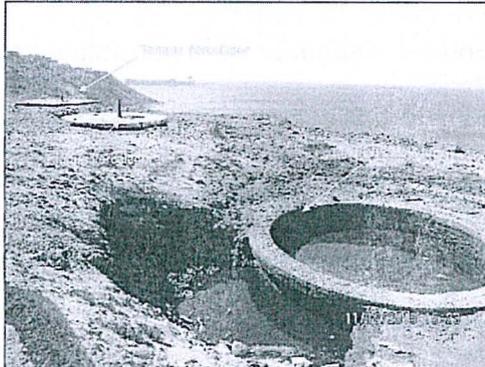
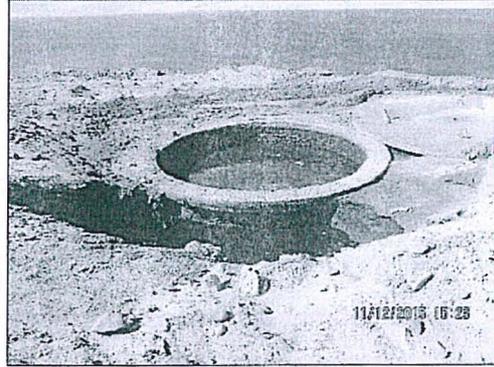
Fotografía N° 93. Tanque de Percolación. Hallazgo N° 07. Con coordenadas UTM WGS 84, 8312921N y 475686E; 8312944N y 475494E; 8312946N y 475478E.

Fotografía N° 94. Tanque de Percolación Con coordenadas UTM WGS 84: 8312946N y 475478E. Hallazgo N° 07.

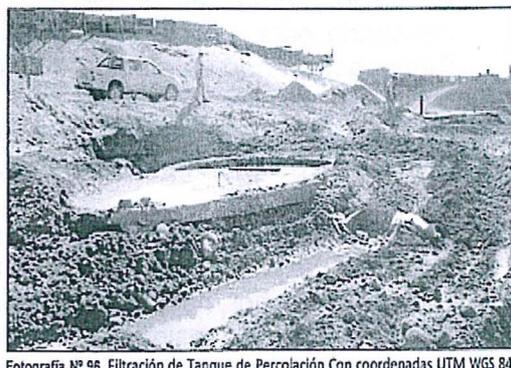
Fotografía N° 95. Filtración de Tanque de Percolación Con coordenadas UTM WGS 84: 8312946N y 475478E, hacia la playa. Hallazgo N° 07.

Fotografía N° 96. Filtración de Tanque de Percolación Con coordenadas UTM WGS 84: 8312946N y 475478E, hacia la playa. Hallazgo N° 07.
