Organismo de Evaluación y  
Fiscalización Ambiental - OEFA

## RESOLUCIÓN DIRECTORAL N° 0253-2019-OEFA/DFAI

**EXPEDIENTE N°** : 1600-2018-OEFA/DFAI/PAS  
**ADMINISTRADO** : ANABI S.A.C.<sup>1</sup>  
**UNIDAD FISCALIZABLE** : UTUNSA  
**UBICACIÓN** : DISTRITOS DE QUIÑOTA Y HAQUIRA,  
PROVINCIAS DE CHUMBIVILCAS Y  
COTABAMBAS Y DEPARTAMENTOS DE CUSCO  
Y APURIMAC  
**SECTOR** : MINERÍA  
**MATERIAS** : COMPROMISOS AMBIENTALES  
RESPONSABILIDAD ADMINISTRATIVA

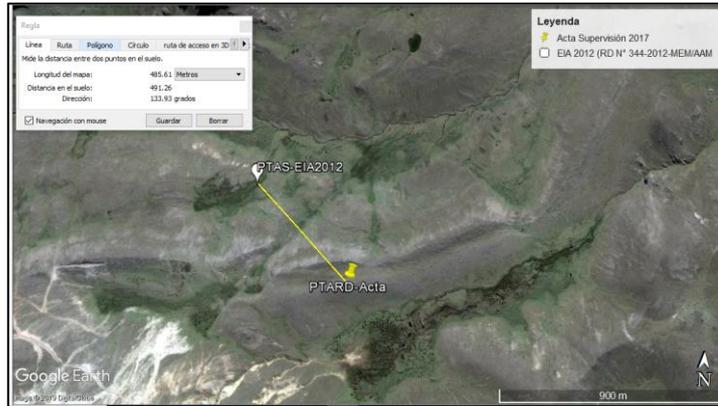
26. Conforme se indica en la imagen, existe una distancia de aproximadamente 485 metros entre la ubicación de la PTARD aprobada en el EIA Utunsa 2012 y la constatada en la Supervisión Regular 2017.
27. Asimismo, cabe precisar que de la revisión del EIA Utunsa 2012 se advierte que tanto la PTARD aprobada en dicho instrumento de gestión ambiental<sup>28</sup> y la observada durante la Supervisión Regular 2017<sup>29</sup> cumplen con la misma finalidad, esto es, el tratamiento de aguas servidas provenientes de los campamentos, comedor, y otras áreas de uso doméstico, por lo que se trataría del mismo componente, el cual se encuentra en una ubicación no prevista en un instrumento de gestión ambiental aprobado. A continuación, se muestran fotografías donde se puede observar la procedencia de las aguas residuales tratadas<sup>30</sup>:

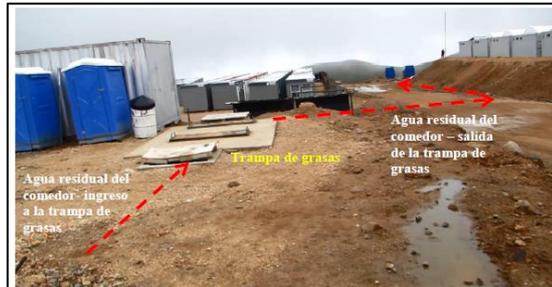
FOTOGRAFÍA N° 28.- Tratamiento de aguas residuales; En la imagen se puede apreciar la trampa de grasas, que sirve para separar la grasa del agua residual proveniente del comedor.

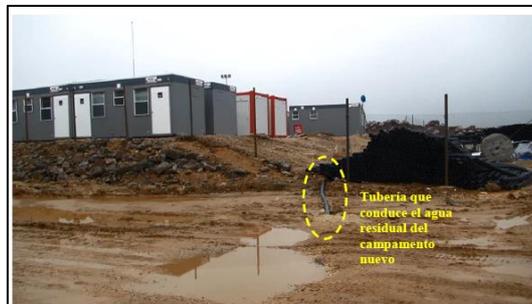
FOTOGRAFÍA N° 29.- Tratamiento de aguas residuales; En la imagen se aprecia la tubería que conduce el agua residual proveniente del campamento nuevo de la unidad minera Utunsa.

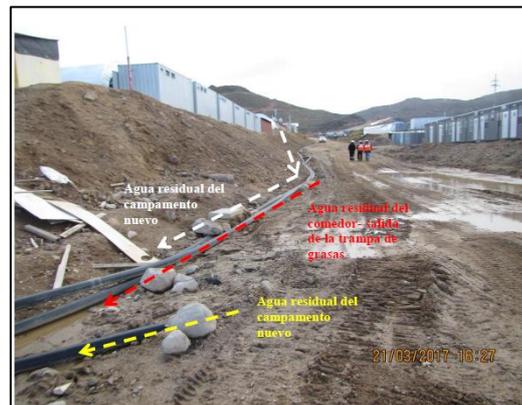
FOTOGRAFÍA N° 30.- Tratamiento de aguas residuales; En la imagen se aprecia tres líneas de conducción de aguas residuales, las cuales conducen las aguas residuales del campamento nuevo, campamento antiguo y comedor; hacia los tanques biodigestores.

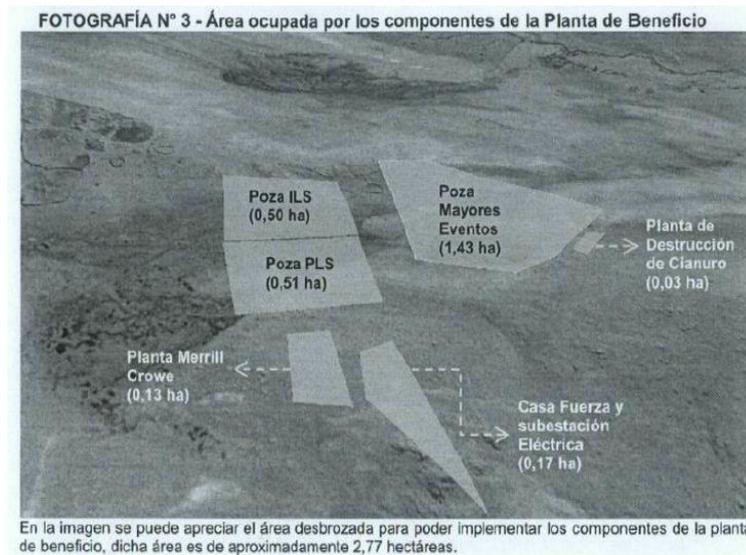
62. De igual manera, se debe indicar que el área desbrozada para implementar los componentes materia de la presente imputación, se estima aproximadamente de 2,77 hectáreas, tal como se muestra en la siguiente imagen:

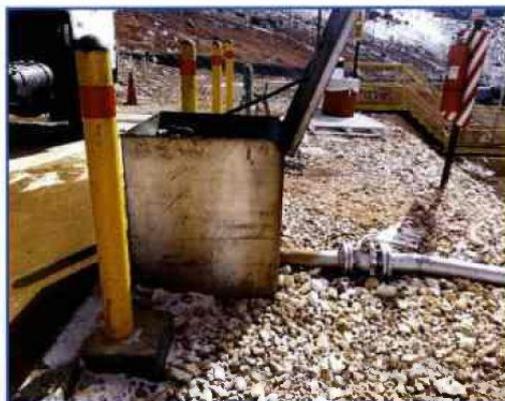
Fotografía N° 07. Infraestructura que durante la supervisión de marzo de 2017 se encontraba dispuesta sobre terreno, es una estructura impermeable.

86. Con respecto al grifo, el administrado manifiesta que el punto de descarga del combustible hacia los tanques de almacenamiento del grifo se encontraba con un sistema de contención.
87. El administrado sostiene que, adicionalmente al sistema de contención secundaria, se han implementado controles adicionales como es el caso de bandejas de geomembrana en las válvulas de paso, para contener fugas o goteos que puedan dañar el medio ambiente, es por ello que adjunta la Fotografía N° 7, donde se aprecia que el sistema de contención secundario implementado es una caja metálica, mientras que en la fotografía N° 8 adiciona una bandeja de geomembrana como sistema de contención para la válvula de paso, cumpliendo la finalidad de evitar daños al medio ambiente.

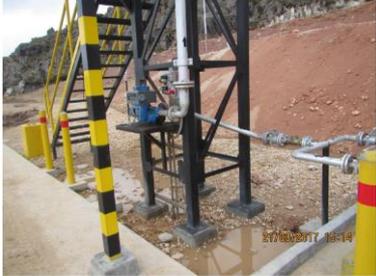
<p>FOTOGRAFIA N° 42. Incumplimiento N° 2. En la imagen se puede apreciar que la base de la garza de abastecimiento de combustible, se encontraba dispuesta sobre terreno, sin contar con contención secundaria.</p>

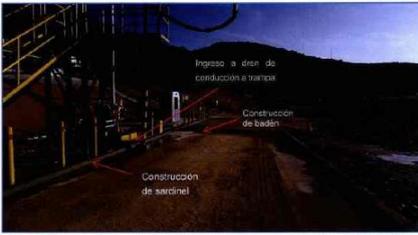
<p>FOTOGRAFÍA N° 43. Incumplimiento N° 2. En la zona de descarga del grifo se observó una estancia implementada sobre terreno, la cual contaba con dos badenes a los extremos, sin embargo, dicha zona no contaba con contención secundaria.</p>

<p>Fotografía N° 09. Implementación de estructuras de contención adicionales para control de derrames de Hidrocarburos en zona de despacho.</p>	<p>SI CUMPLE</p>

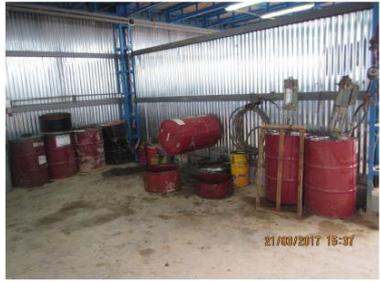
<p>FOTOGRAFÍA N° 45. Incumplimiento N° 2. En el almacén de lubricantes del taller mecánico, se observó cilindros que contenían aceites y lubricantes, dichos cilindros se encontraban sobre losa y no contaban con contención secundaria.</p>

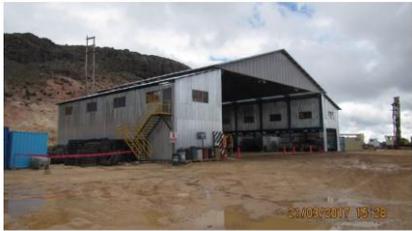
<p>FOTOGRAFÍA N° 26. Taller mecánico. Ubicado aproximadamente a 30 m. al este del grifo. El taller se encontraba sobre una plataforma de concreto con canales y rejillas direccionadas hacia una poza de recuperación, en dicho taller se realizaban las siguientes actividades: soldadura, llantería, mantenimiento correctivo y preventivo.</p> <p>No se menciona la cuneta con grating ni la trampa de grasa, porque estas no estaban implementadas, siendo esenciales en esta área.</p>
