EXPEDIENTE N° : 1075-2018-OEFA/DFAI/PAS
 ADMINISTRADO : COMPAÑÍA MINERA KOLPA S.A.¹
 UNIDAD FISCALIZABLE : HUACHOCOLPA UNO
 UBICACIÓN : DISTRITO DE HUACHOCOLPA, PROVINCIA Y
 DEPARTAMENTO DE HUANCVELICA
 SECTOR : MINERÍA
 MATERIA : RESPONSABILIDAD ADMINISTRATIVA
 MEDIDA CORRECTIVA

III.1. Hecho imputado N° 1: Kolpa no adoptó las medidas de prevención y control a fin de evitar el afloramiento de agua con presencia de metales pesados, ubicado a pie del talud del Depósito de Relaves C entre en contacto con el río Escalera

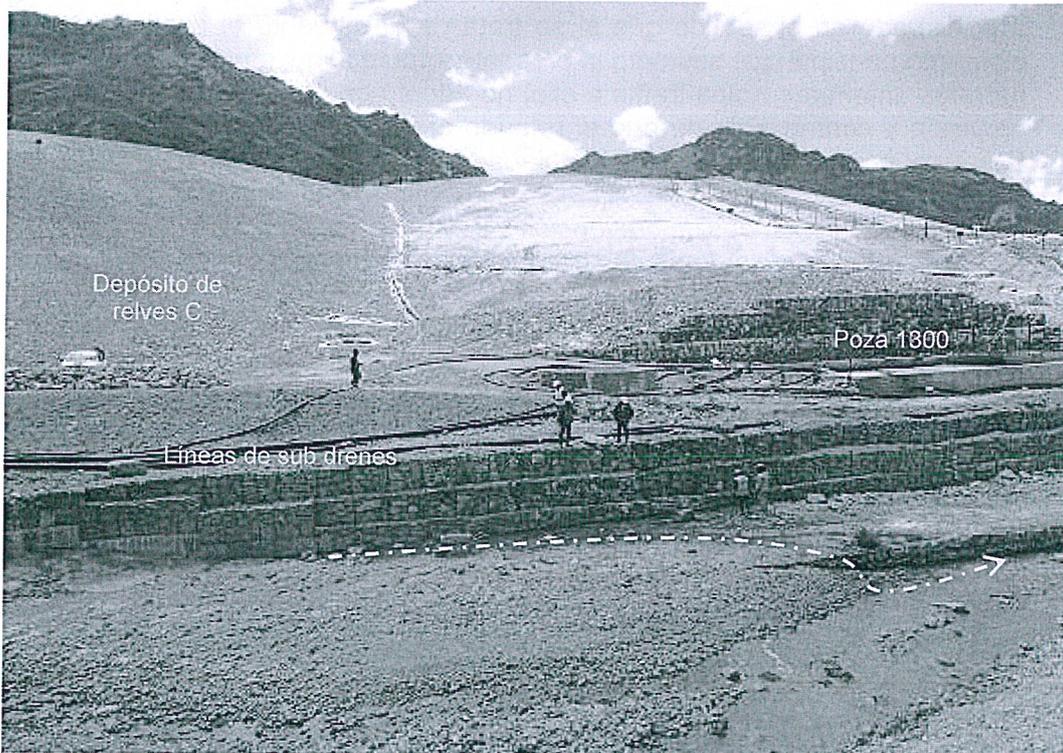
Fotografía N° 1: Se observa la parte baja del Depósito de relaves C, donde se acumulaba agua, la cual fluía hasta río Escalera (coordenadas UTM WGS 84 N8555958, E501472).

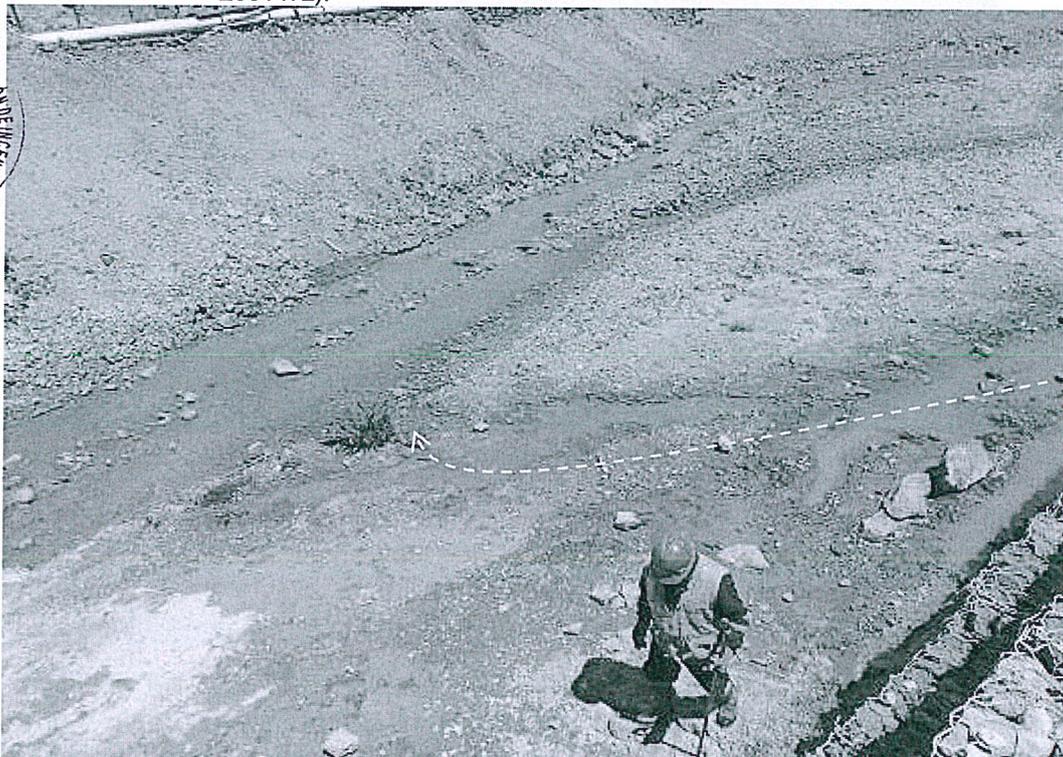
Fotografía N° 2: Otro ángulo del hallazgo, en este ángulo se observa el lecho y aporte de este flujo al río Escalera.

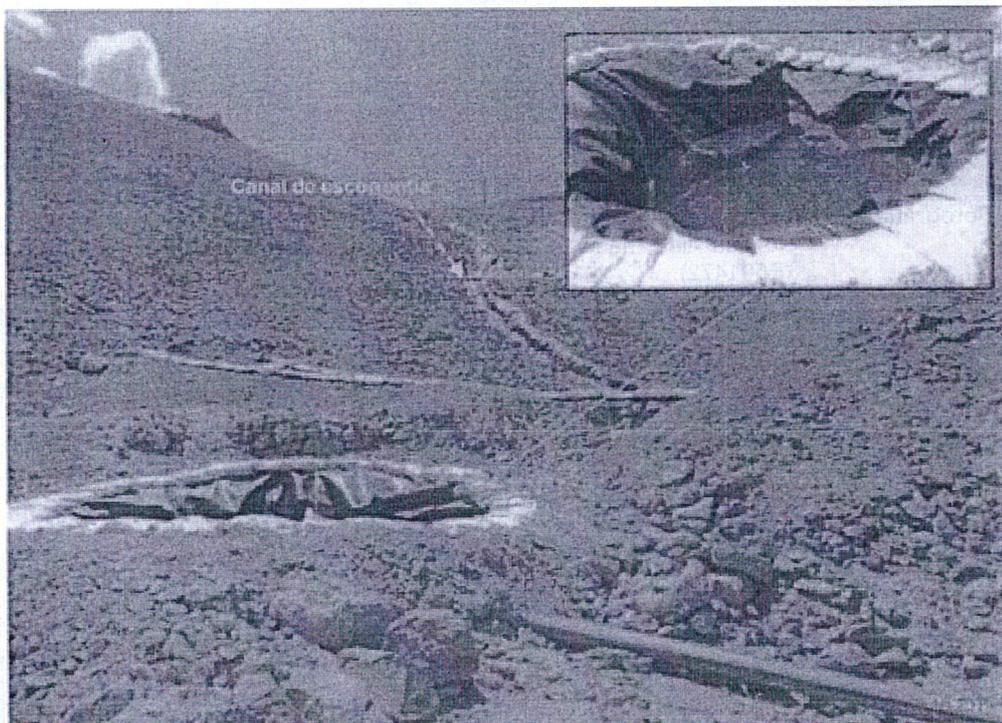
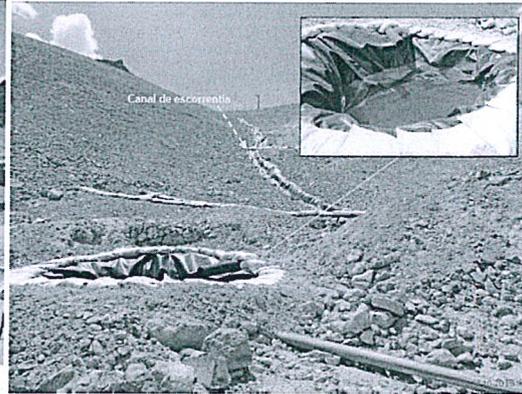
Fotografía N° 12: Vista fotográfica de la Poza de colección de las aguas de sub drenaje.

36. Sobre el particular, si bien, el administrado contaba en el momento de la supervisión con la poza de captación de subdrenaje (fotografía N° 12), que descargaba en la poza 1300 al igual que otras líneas de subdrenaje (fotografía N° 10) para captar y enviar dichas aguas a la poza 1300 y estas ser bombeadas hacia la planta de NCD, sin embargo, como se indica en el ítem 17 del Informe Final, estas no constituyen "... las medidas de previsión control a fin de evitar los impactos negativos al ambiente...", ya que el subdrenaje afloraba a un nivel inferior de la poza 1300, se acumulaba en el suelo y posteriormente fluía libremente hasta el río Escalera, el cual se encontraba a cerca de 10 m de distancia en línea recta. A continuación, algunas imágenes que sustentan lo referido:

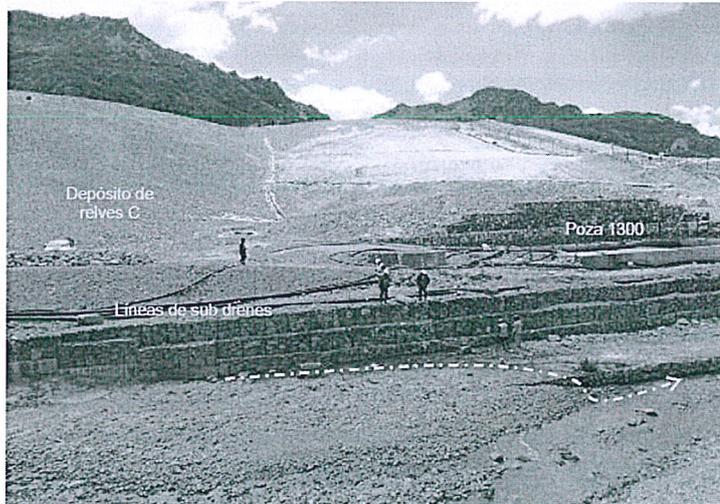
Fotografía N° 20: Se observa la parte baja del Depósito de relaves C, donde se acumulaba agua, la cual fluía hasta río Escalera (coordenadas UTM WGS 84 N8555958, E501472).

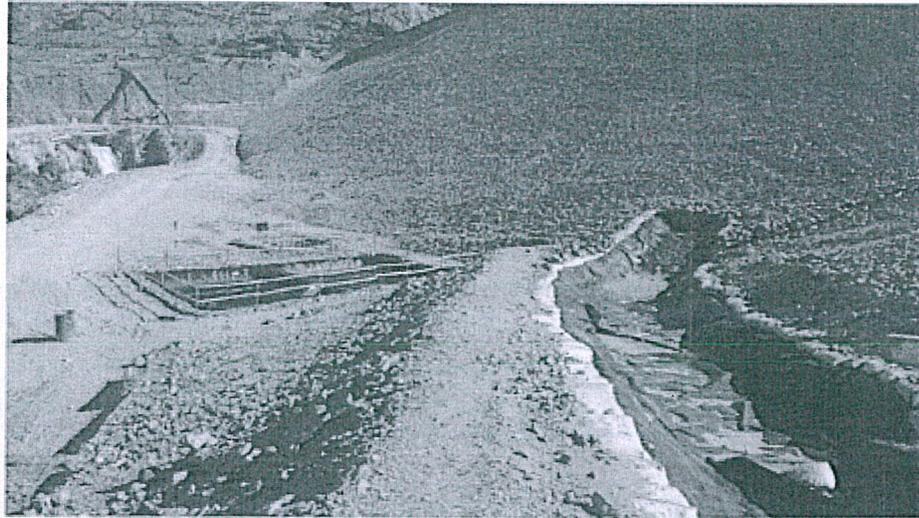
- 39. Sobre este punto, se debe indicar que lo alegado y la fotografía presentada por Kolpa, no logra desvirtuar la presente imputación ni acredita su subsanación, toda vez que, el medio de prueba adjunto, no presenta georreferenciación por lo cual no es posible tener clara su ubicación respecto a la relavera C y el río Escalera, ya que por el contrario ha quedado demostrado que, respecto a la ubicación de la poza 1300 en el momento de la supervisión 2015, el río Escalera se encontraba a solamente 17 m agua abajo, tal como se muestra a continuación:

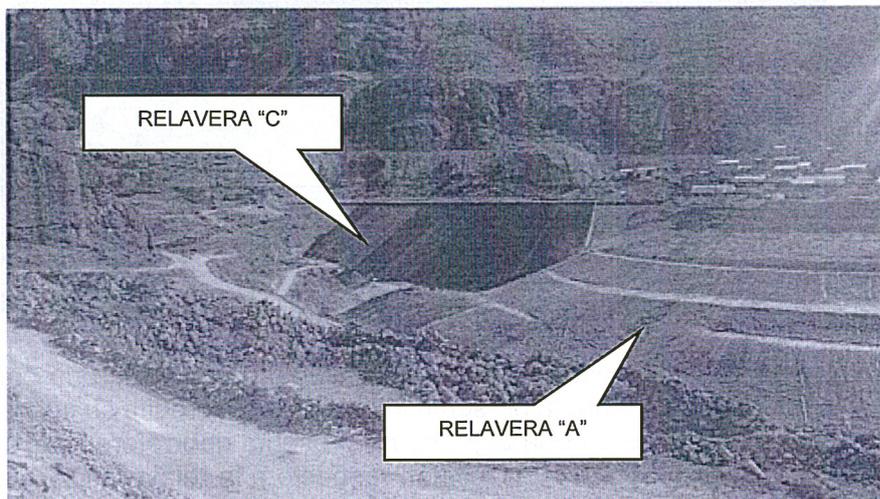
41. Por otro lado, Kolpa señala que, a la fecha, la zona en la cual se observó el afloramiento natural se encuentra en proceso de impermeabilización con geomembrana HDPE de 2mm de espesor de acuerdo con los compromisos ambientales asumidos en la MEIAex tal y como se puede apreciar en la siguiente fotografía:

42. Sobre el particular, lo referido tampoco logra desvirtuar la presente imputación ni acredita subsanación alguna, toda vez que, de igual manera, la fotografía presentada, no se encuentra fechada y tampoco está georreferenciada, si bien de la revisión de la referida fotografía se puede apreciar una vista panorámica del talud de las relaveras A y C, sin embargo, esta no muestra con detalle el área donde se habría realizado el presente incumplimiento, por lo cual, no se podría evidenciar que haya sido impermeabilizada el área del afloramiento de subdrenaje, detectado en la supervisión. Tampoco se especifica el manejo del afloramiento del subdrenaje ya que debería de ser captado y manejado correctamente, mas no solo ser cubierto mediante la impermeabilización del terreno donde afloraba.

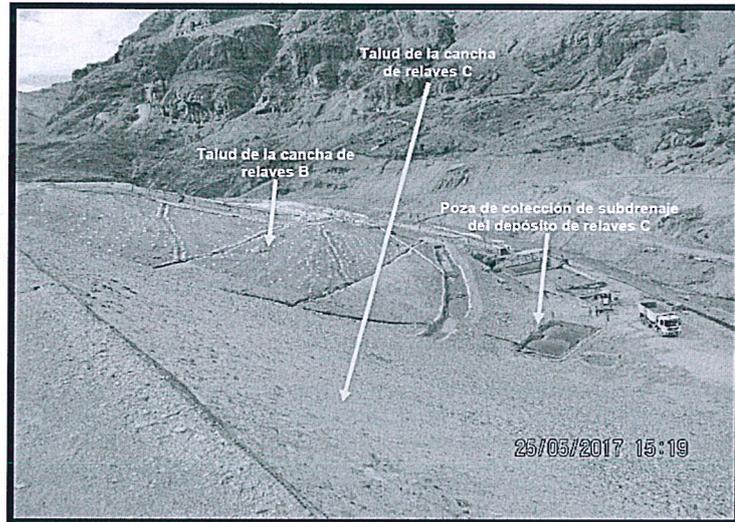
108. Respecto a la continuidad de la conducta infractora, si bien podemos apreciar que en la supervisión posterior del 23 al 26 de mayo del 2017 a la Unidad Minera Huachocolpa Uno, no se detalla la permanencia de este afloramiento, que es parte de la presente imputación, se debe advertir que ello no es consecuencia de la implementación por parte de alguna medida de previsión y control por parte del administrado, tal como se muestra a continuación:

FOTOGRAFÍA N° 43: Vista de los taludes de las canchas de relaves B y C; se observa la poza colección de subdrenaje y escorrentías de la cancha de relaves C ubicada al pie del talud del dique de contención de la cancha en mención.

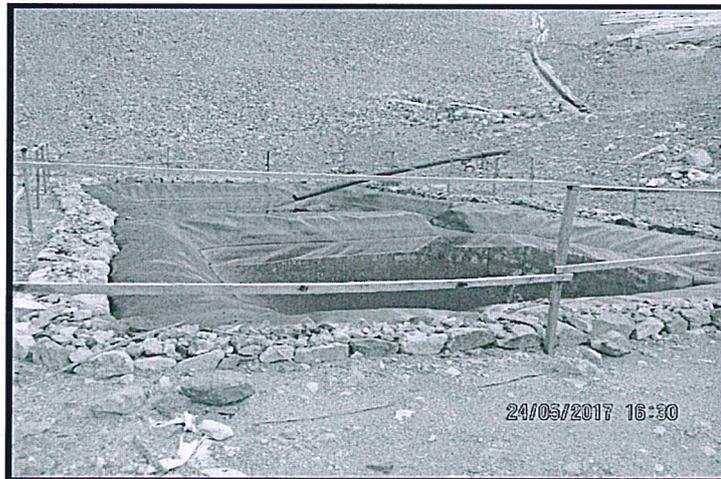
FOTOGRAFÍA N° 44: Vista de la poza colección de subdrenaje y escorrentías de la cancha de relaves C ubicada al pie del talud del dique de contención de la cancha en mención.
