Lima, 30 de diciembre del 2019

RESOLUCIÓN DIRECTORAL N° 02188-2019-OEFA/DFAI

EXPEDIENTE N° : 0476-2019-OEFA/DFAI/PAS
ADMINISTRADO : COMPAÑÍA MINERA SAN SIMÓN S.A.¹
UNIDAD FISCALIZABLE : LA VIRGEN
UBICACIÓN : DISTRITO DE CACHICADÁN, PROVINCIA DE SANTIAGO DE CHUCO, DEPARTAMENTO DE LA LIBERTAD
SECTOR : MINERÍA
MATERIA : COMPROMISOS AMBIENTALES
RESPONSABILIDAD ADMINISTRATIVA
MULTA
ARCHIVO

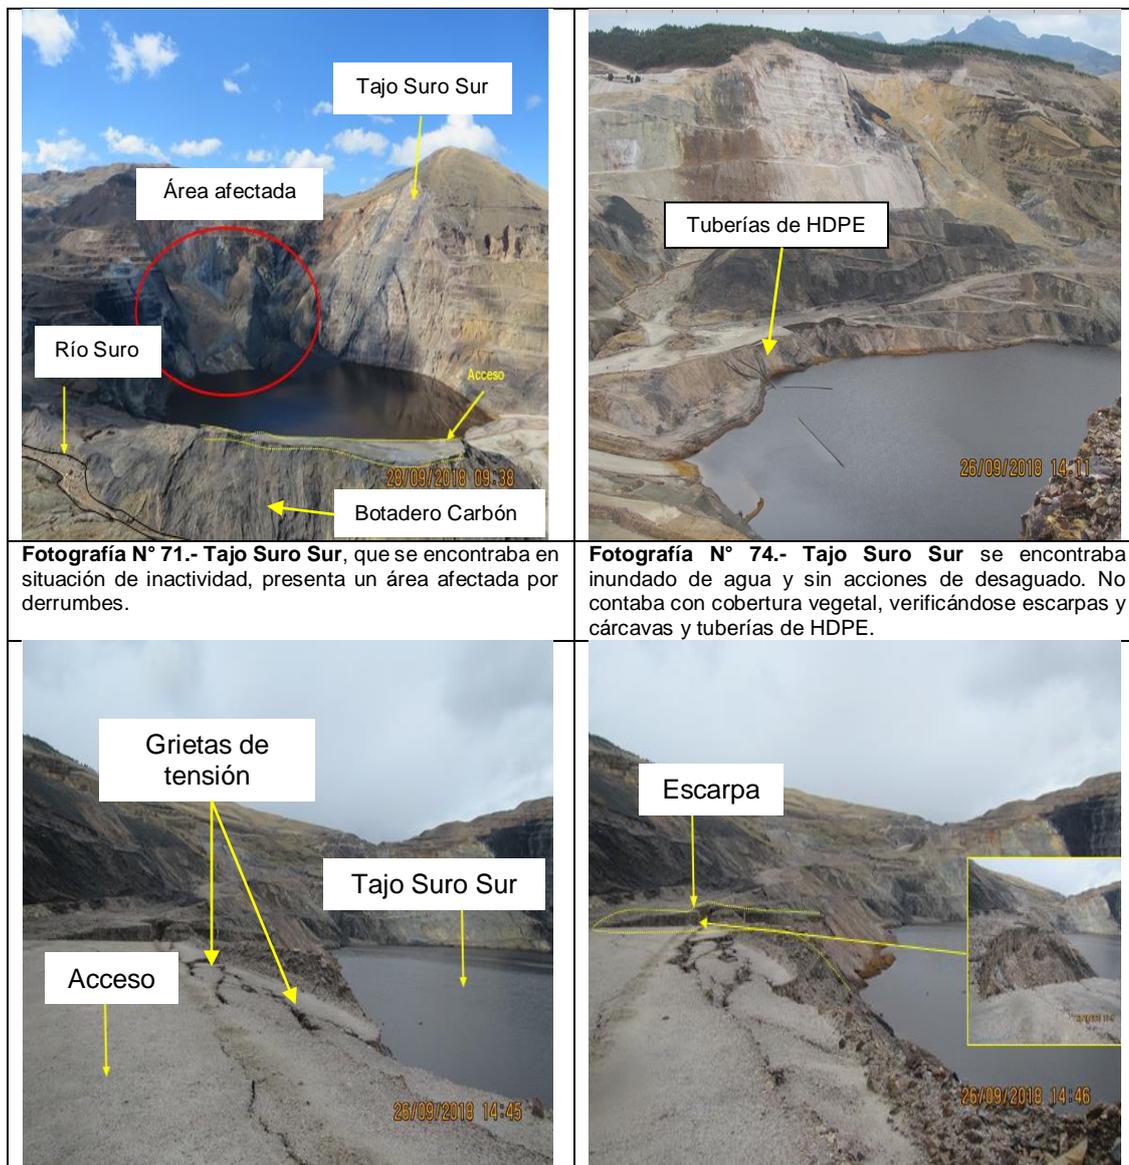
Fotografía N° 71.- Tajo Suro Sur, que se encontraba en situación de inactividad, presenta un área afectada por derrumbes.

Fotografía N° 74.- Tajo Suro Sur se encontraba inundado de agua y sin acciones de desaguado. No contaba con cobertura vegetal, verificándose escarpas y cárcavas y tuberías de HDPE.

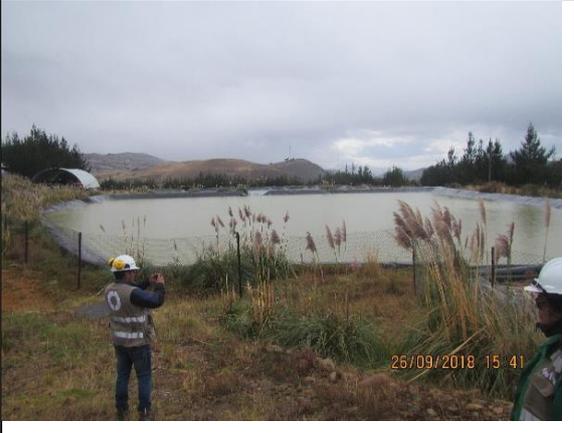
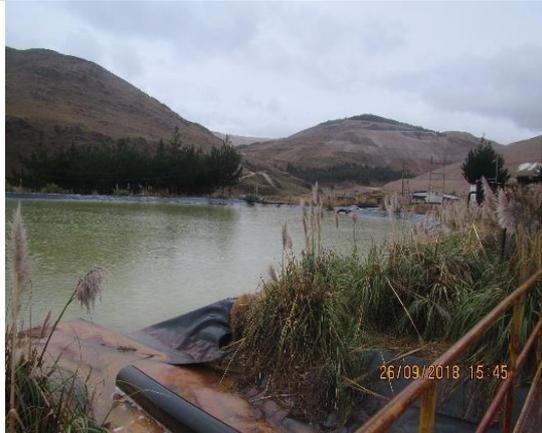
<p>Fotografía N° 94.- Poza Pregnant revestida con geomembrana que aún se mantiene en operación para la colección del agua residual del Pad de lixiviación.</p>	<p>Fotografía N° 95.- Poza Barren revestida con geomembrana que aún se mantiene en operación. Para evitar descargas al ambiente, desde esta poza se bombea periódicamente agua residual hacia el Pad de lixiviación.</p>

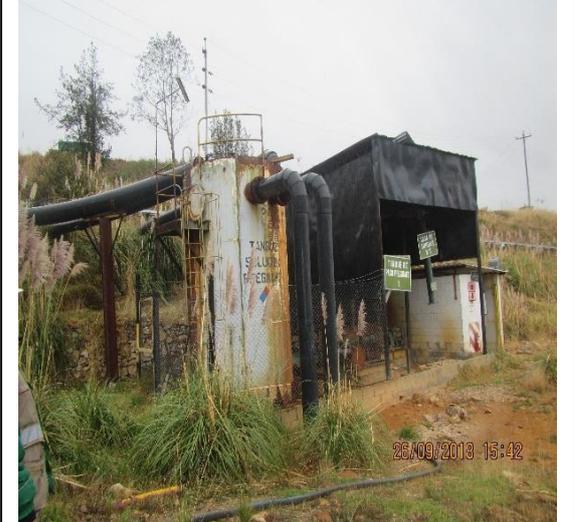
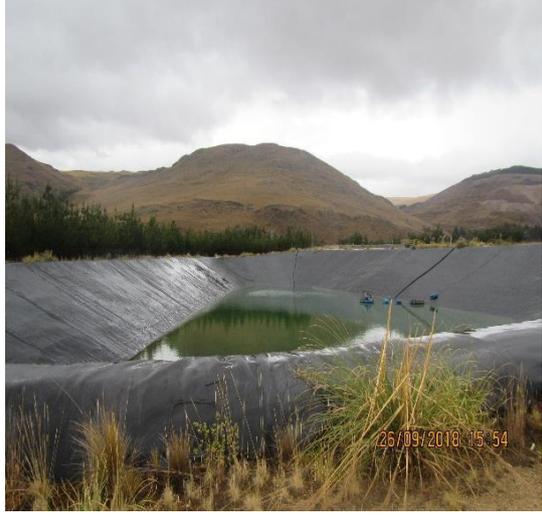
<p>Fotografía N° 96.- Vista de la estación de bombeo mediante la cual se efectúa la recirculación del agua residual, desde la poza barren hasta el Pad de lixiviación.</p>	<p>Fotografía N° 97.- Poza de grandes eventos revestida con geomembrana, que aún se mantiene en operación.</p>

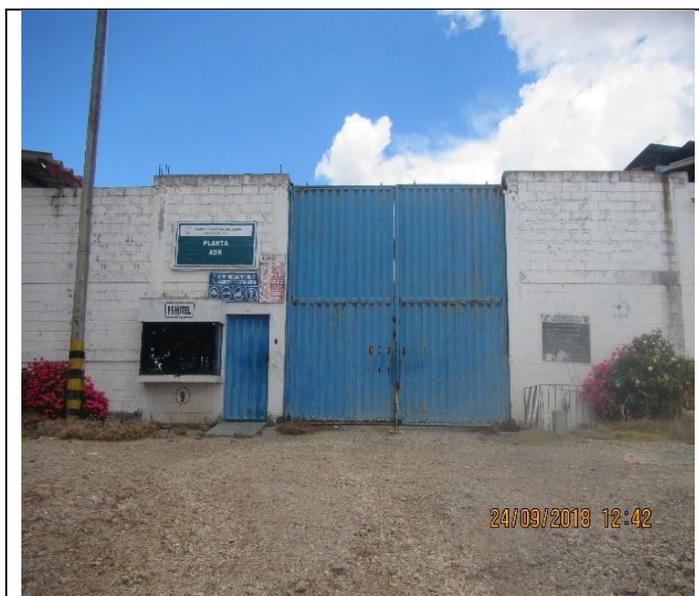
Fotografía N° 98.- Planta ADR, ubicada al noroeste del Pad de lixiviación, se encontraba paralizado, no registraba actividades de recuperación de valores de oro y plata; no se observaron actividades de procesamiento de solución lixiviada y tampoco actividades de cierre.

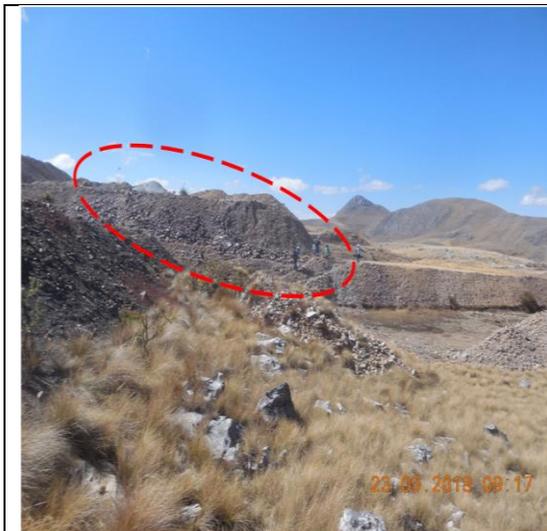
Fotografía N° 37.- Botadero Rosita, ubicado en las coordenadas UTM WGS 84 zona 17 N: 9 115 552; E: 823 023, nótese la formación de escarpas de erosión.

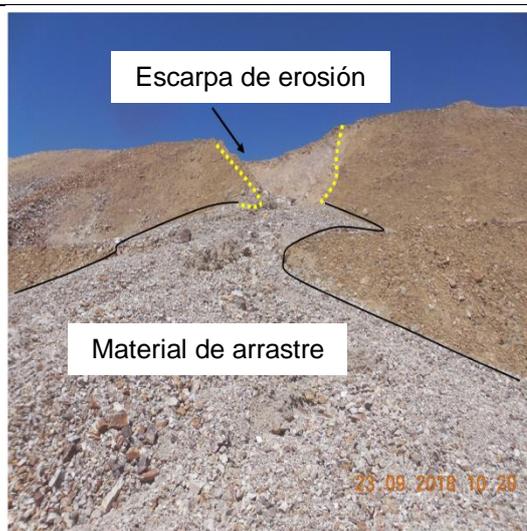
Fotografía N° 39.- Botadero Rosita, nótese el material de arrastre formando un cono aluvial y en la parte alta la formación de escarpas de erosión.

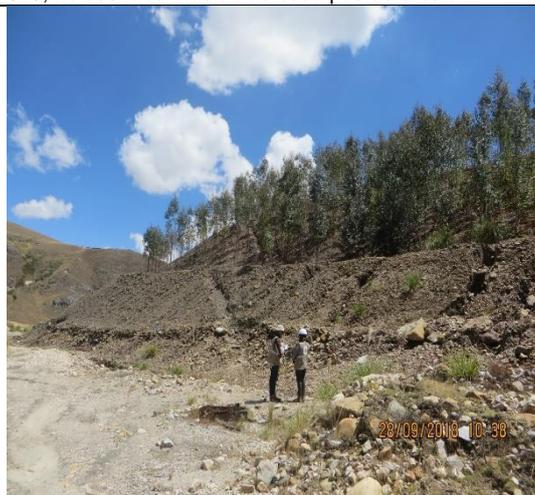
Fotografía N° 40.- Botadero Contrata, ubicado en las coordenadas UTM WGS 84 zona 17 N: 9 119 465; E: 819 387, al noroeste del campamento entre la quebrada Tres Cruces y el río Suro.

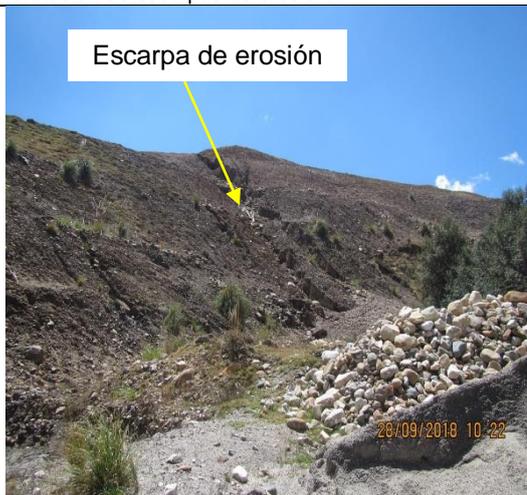
Fotografía N° 41.- Botadero Contrata, se observa cárcavas y escarpas de erosión en el talud.

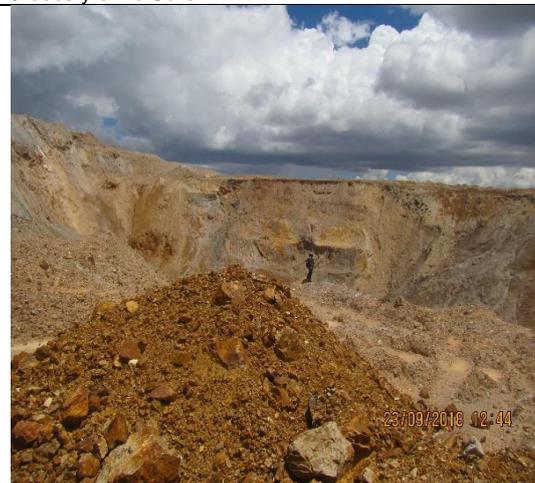
Fotografía N° 45.- Tajo S/N-1, ubicado en las coordenadas UTM WGS 84 zona 17 N: 9 115 998; E: 822 765.

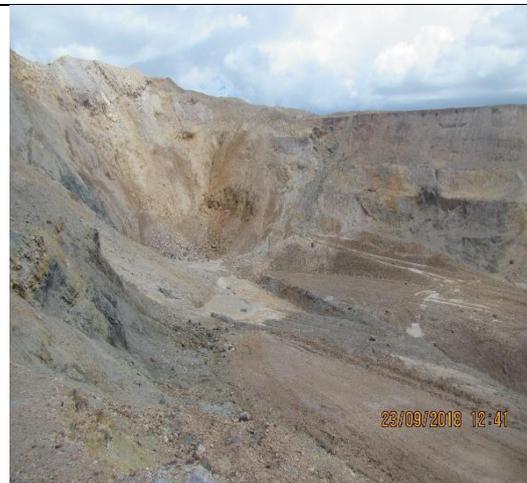
Fotografía N° 36.- Otra vista del Tajo S/N -1

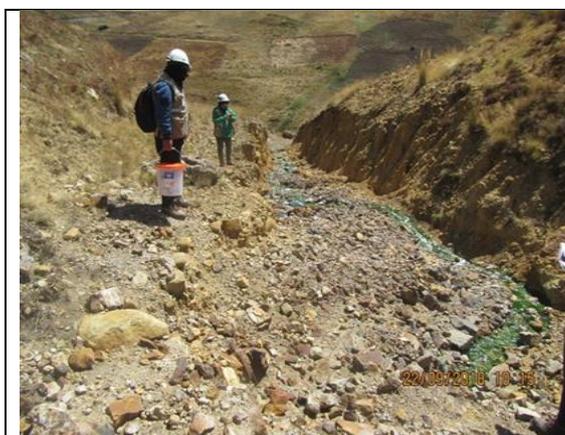
Fotografía N° 109.- Punto de muestreo especial (ESP-12): Agua de infiltración proveniente del botadero Alumbre, cuya descarga llega al río Cuchicorral

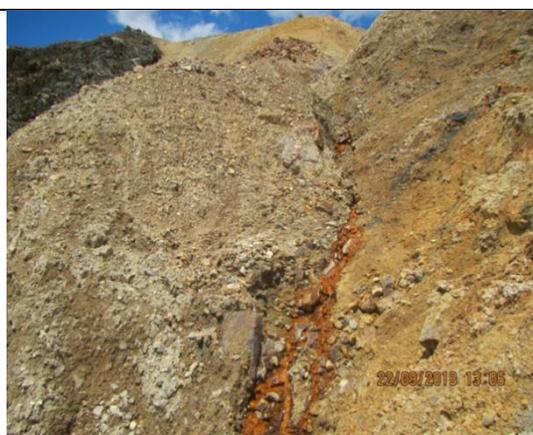
Fotografía N° 115.- Punto de muestreo especial (ESP-18): Infiltraciones del botadero Alumbre, con descarga en la margen izquierda del río Suro.

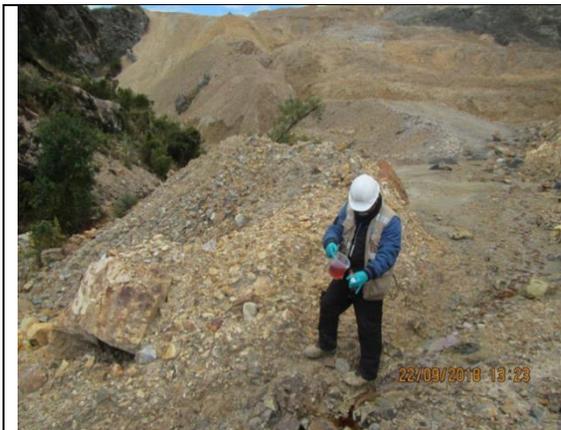
Fotografía N° 119.-Punto de muestreo especial (ESP-19): Infiltraciones del botadero Alumbre, con descarga en la margen izquierda del río Suro,

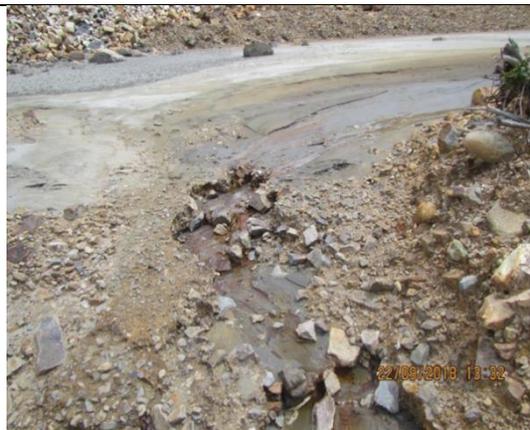
Fotografía N° 123.-Punto de muestreo especial (ESP-20): Infiltraciones del botadero Alumbre, con descarga en la margen izquierda del río Suro,

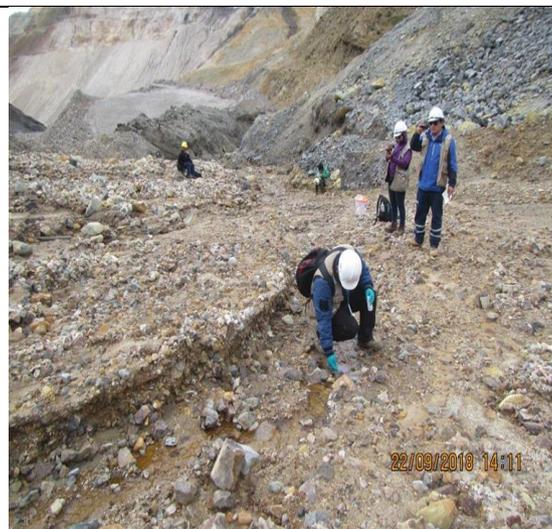
Fotografía N° 127.-Punto de muestreo especial (ESP-21): Flujo de agua del botadero Alumbre (ubicado en el canal construido en suelo), con descarga 50 m aproximadamente del margen izquierdo del río Suro.

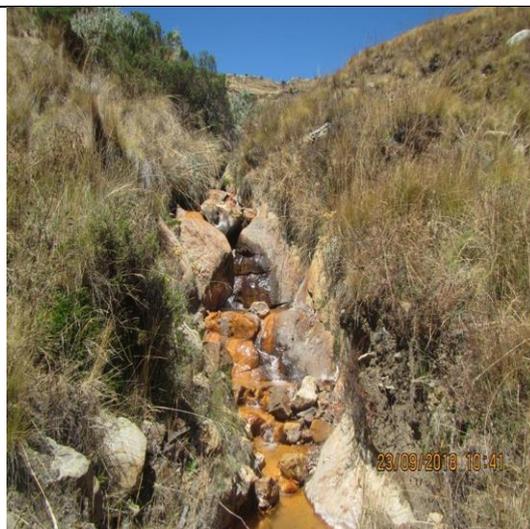
Fotografía N° 131.-Punto de muestreo especial (ESP-24): Flujo de agua del botadero Alumbre (unión de los puntos de muestreo ESP-1, ESP-2, ESP-3 y ESP-4), con descarga en el río Cuchicorral.

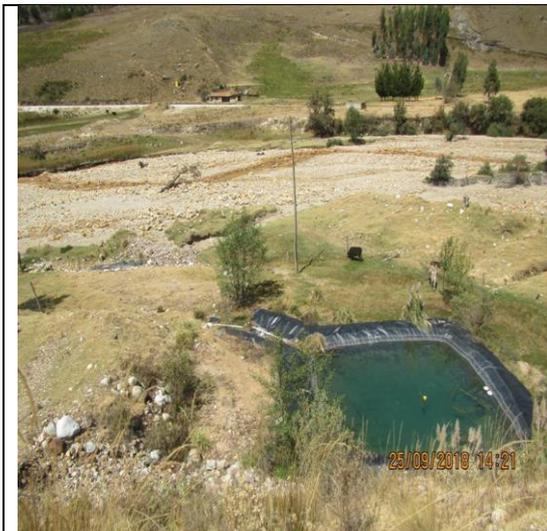
Fotografía N° 147.- Punto de muestreo especial (ESP-48): Agua proveniente del sub dren de las pozas de grandes eventos, con descarga al río Suro a través de una tubería de PVC sin tratamiento previo, Poza de Grandes Eventos - Sub Drenaje N°3.

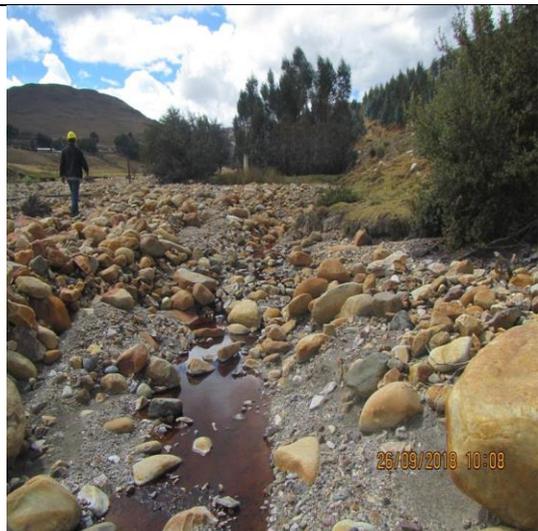
Fotografía N° 152.- Punto de muestreo especial (ESP-51): Flujo de agua proveniente del lado noreste del Botadero de desmonte Contratas, con descarga al río Suro sin tratamiento previo.

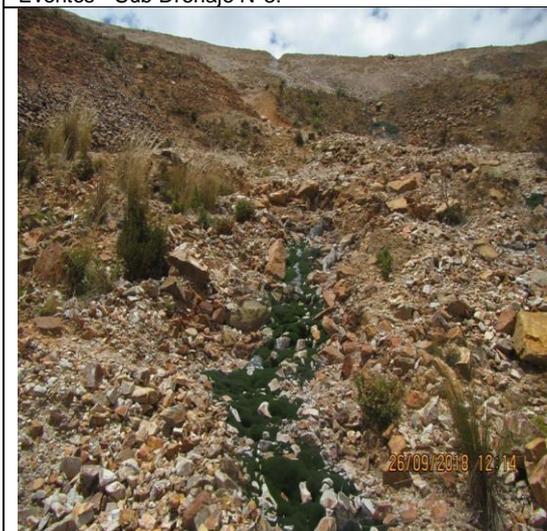
Fotografía N° 157.- Punto de muestreo especial (ESP-55): Agua de drenaje proveniente del botadero de desmonte Suro Norte con descarga al río Suro.

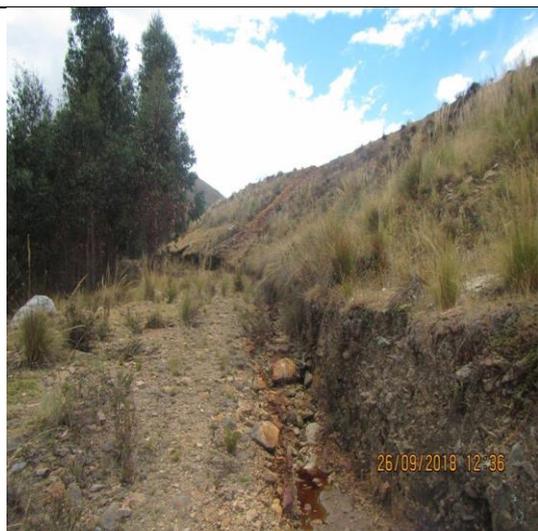
Fotografía N° 164.- Punto de muestreo especial (ESP-56): Agua de filtración proveniente del botadero de desmonte Suro Norte con descarga al río Suro.

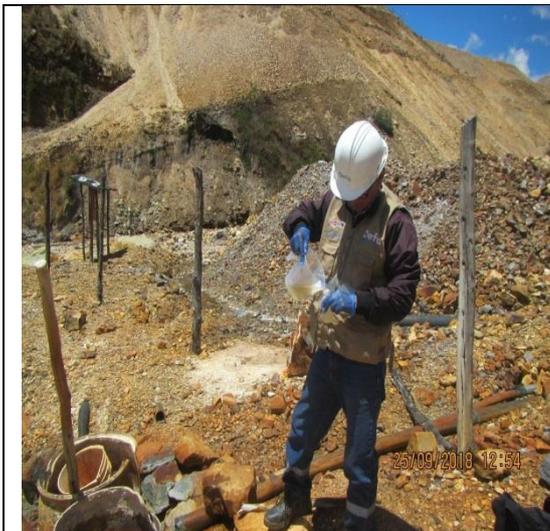
Fotografía N° 139.- Punto de muestreo especial IT-SS (ESP-44): Agua proveniente del sub drenaje, ubicado en la base del botadero Norte, el cual descarga al río Suro sin previo tratamiento. Se observa la colecta de muestra a cargo del personal de OEFA.

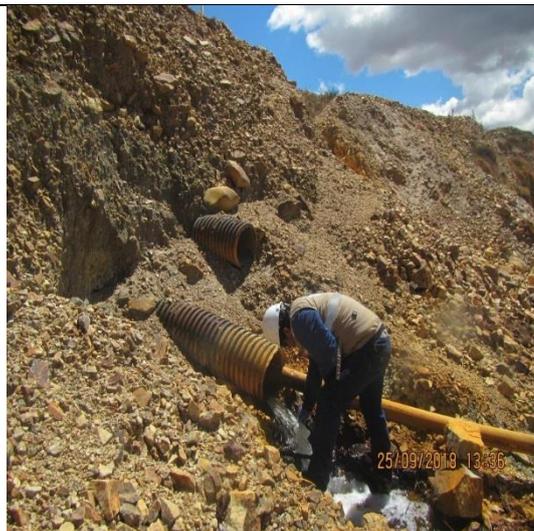
Fotografía N° 144.- Punto de muestreo especial SD-F5 (ESP-46): Agua proveniente de la poza de neutralización del Pad de lixiviación que descarga al río Suro sin tratamiento previo. Poza de neutralización - Sub Drenaje Fase 4.

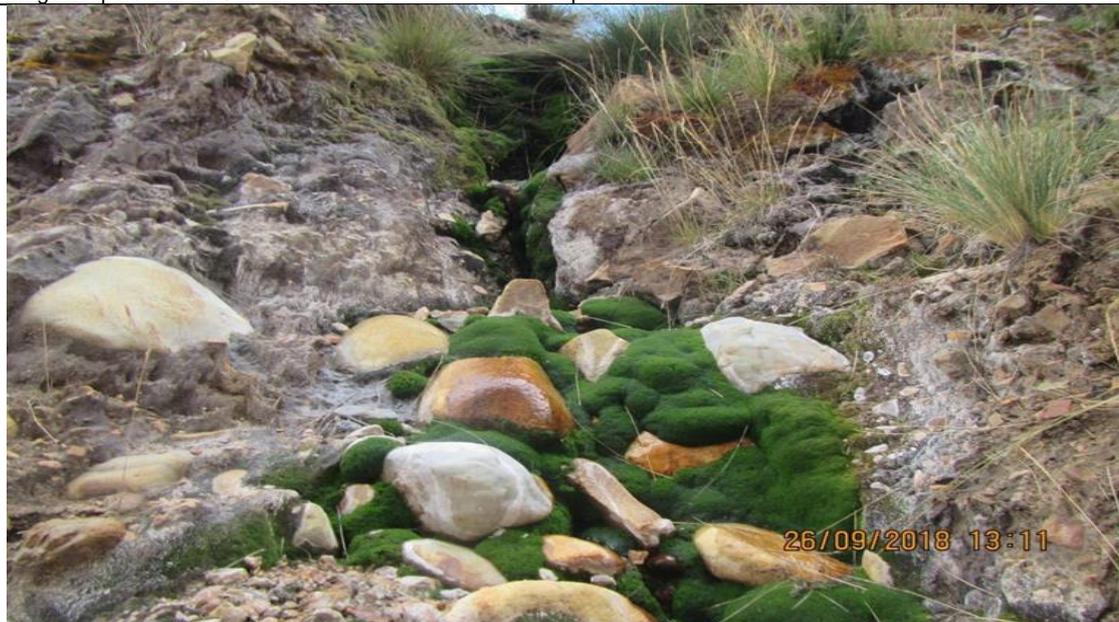
Fotografía N° 168.- Punto de muestreo especial (ESP-57): Agua de filtración proveniente del botadero de desmonte Suro Norte con descarga al río Suro.
