Ministerio
del AmbienteOrganismo de
Supervisión
Especializada Ambiental

Resolución Directoral N° 194 -2013-OEFA/DFSAI

EXPEDIENTES N° : 025-09-MA/E (acumulado con el Expediente N° 173-2013-OEFA/DFSAI/PAS)
ADMINISTRADO : CORPORACION MINERA CASTROVIRREYNA S.A.
UNIDAD : CAUDALOSA GRANDE
UBICACIÓN : PROVINCIA DE CASTROVIRREYNA Y DEPARTAMENTO DE HUANCAVELICA
SECTOR : MINERÍA

SUMILLA: Se sanciona a Corporación Minera Castrovirreyna S.A., al haberse acreditado durante el procedimiento administrativo sancionador el incumplimiento de los límites máximos permisibles respecto de veintiún (21) parámetros en los puntos identificados como EFT, EFT-01, EFC-1 (M-2), CM-3 y EFCH-01; e, infracción del inciso 4) del artículo 85° del Reglamento de la Ley General de Residuos Sólidos al haberse acreditado que su relleno sanitario tiene inconcluso su canal de escorrentía.

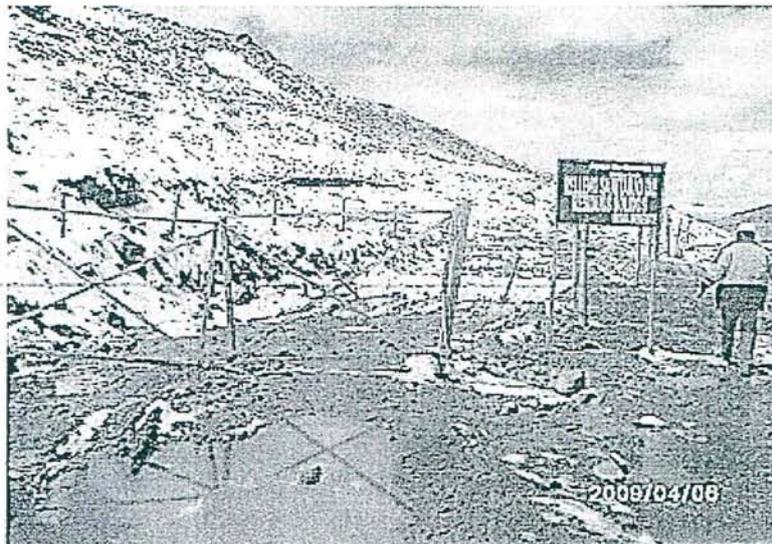
Vista N° 36: Observación N° 4.- Agua de escorrentía ingresa al relleno Sanitario.

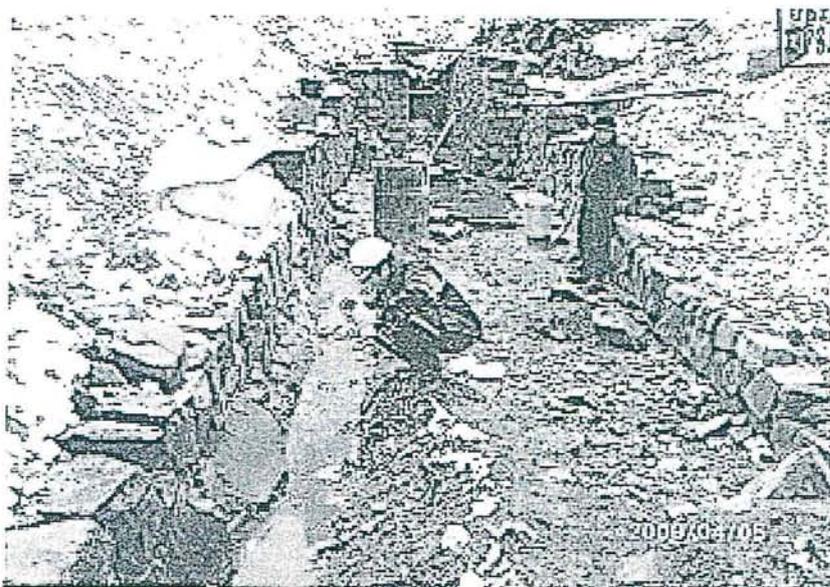
46. En el presente caso, de la revisión de la fotografía N° 47 presentada por la Supervisora, se constató la existencia de una descarga directa a uno de los componentes del ambiente, esto es, el suelo²⁶.

Vista N° 47: Efluente (EFT) Agua de rebose de la poza de captación (Bocamina Temeraria)

47. De tal modo, se acredita la existencia de un efluente minero-metalúrgico, por lo que la administrada debió tomar las medidas de previsión y control, con el fin de que dicha descarga no contengan elementos que superen los LMP, correspondiendo mantener las infracciones imputadas.

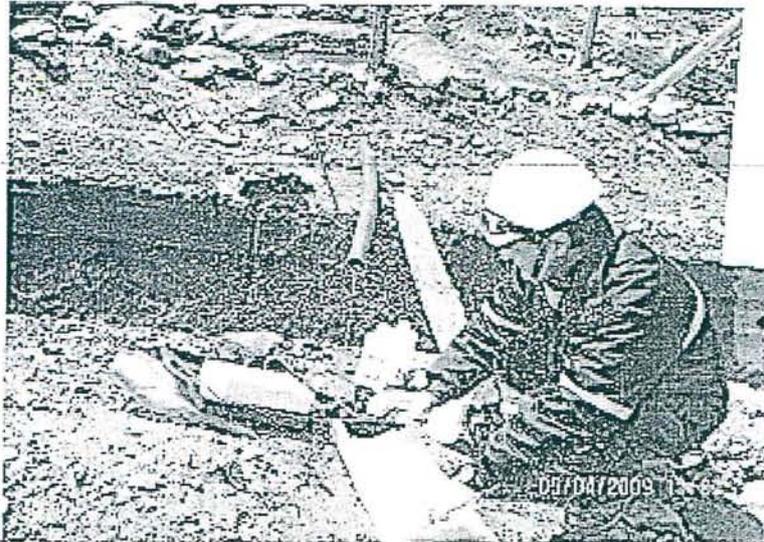
Vista N° 48: Efluente (EFT-01) Efluente de la descarga del sistema de tratamiento de las aguas de la Bocamina Temerarla.

55. De tal modo, se acredita la existencia de un efluente minero-metalúrgico, por lo que la administrada debió tomar las medidas de previsión y control, con el fin de que dicha descarga no contengan elementos que superen los LMP, lo que no sucedió en el presente caso.
56. A razón de lo expuesto, siendo que existe suficiente material probatorio que acredita el incumplimiento de los LMP de los parámetros pH, Cu, Fe y Zn en el punto de monitoreo identificado como EFT-01, y a que los descargos no desvirtúan las mismas, corresponde mantener las infracciones imputadas.

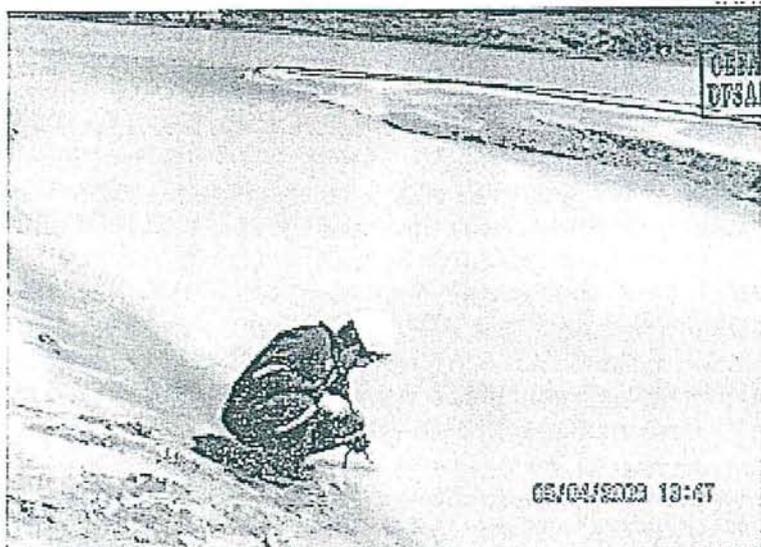
- 59. En el presente caso, de la revisión de las fotografías N° 46 y 49 presentadas por la Supervisora, se constató la existencia de una descarga directa a la laguna Orcococha Grande que conforma uno de los componentes del ambiente³².

Vista N° 49: Efluente (EFC-1) Salida de presa de relave. No hay condiciones de seguridad para el muestreo.

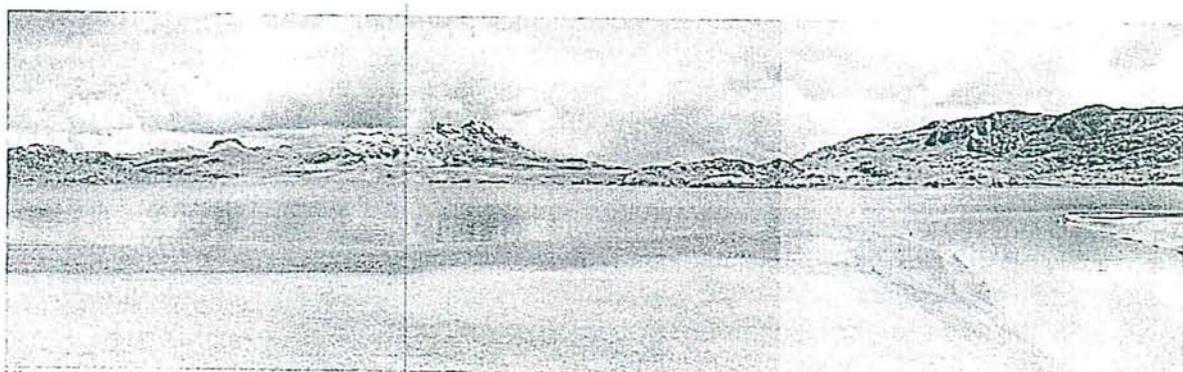
Vista N° 46: Estudio Hidrobiológico de la Laguna Orcococha, a la derecha la descarga del efluente de la relavera N° 3 en la laguna. Se observa parte de la laguna Orcococha Grande.

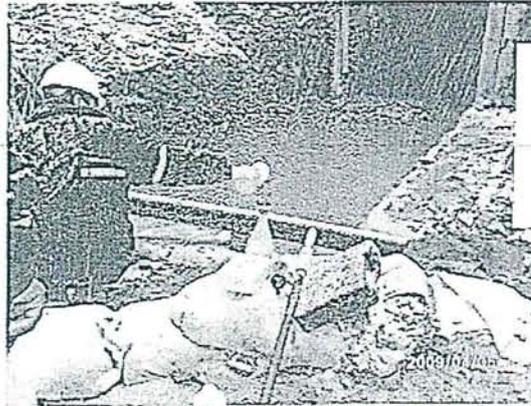
68. En el caso en concreto, de la revisión de la fotografía N° 50 presentada por la Supervisora, se constató la existencia de una descarga directa sobre uno de los componentes del ambiente, esto es el suelo³⁴.

Vista N° 50: Efluente (CM-3) Aguas de filtración del Tapón Edelwise Nivel 640. Nótese el filtrado en campo.

69. De tal modo, se acredita la existencia de un efluente minero-metalúrgico, por lo que la administrada debió tomar las medidas de previsión y control, con el fin de que dicha descarga no contengan elementos que superen los LMP respecto de los parámetros señalados en la Resolución Ministerial N° 011-96-EM/VMM.

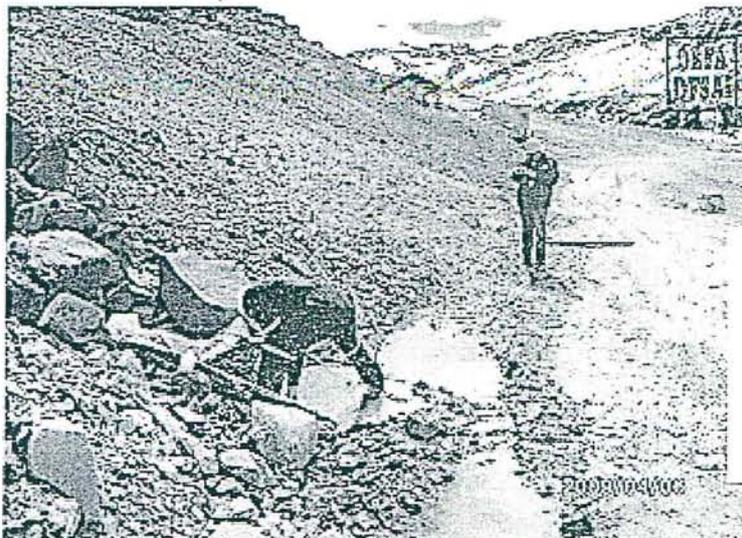
Vista N° 51: Efluente (EFCH-01) Filtración de Chimenea cerrada, ubicada a 150 m. antes de la Compresora Denver. Desmontes candelaria.

73. Asimismo, de la vista fotográfica N° 51 se observa la existencia de una descarga directa a uno de los componentes del ambiente, esto es, el suelo. De esta manera, se desvirtúa su argumento referido a que el vertimiento no llega a un cuerpo receptor.
