EXPEDIENTE N° : 026-2009-MA/R
ADMINISTRADO : COMPAÑÍA MINERA SAN SIMÓN S.A.
UNIDAD MINERA : LA VIRGEN
UBICACIÓN : DISTRITO DE CACHICADÁN, PROVINCIA DE
SANTIAGO DE CHUCO, DEPARTAMENTO DE LA
LIBERTAD
SECTOR : MINERÍA

SUMILLA: Se sanciona a Compañía Minera San Simón S.A. por la comisión de las siguientes infracciones:

SANCIÓN: 139 UIT

Lima, 29 NOV. 2013

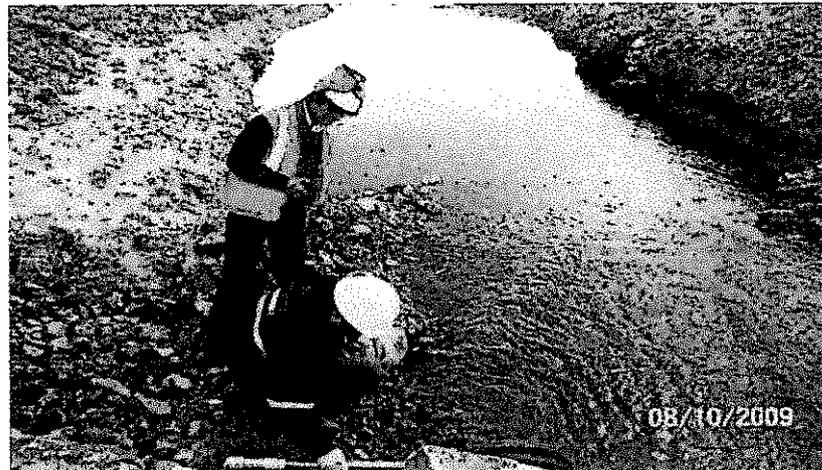
Foto 1-9: Punto de Monitoreo IT-SS en el canal de tierra que conduce el drenaje del Tajo Suro Sur hacia el río Suro.

36. Adicionalmente, el Informe de Supervisión contiene el Informe de Ensayo N° 109821L/09-MA en el que se evidencia que la muestra tomada en el punto de monitoreo correspondiente a las filtraciones del Tajo Suro Sur (IT-SS) excede el nivel máximo permisible para el parámetro Hierro (2.2796 mg/l), lo que demuestra que el tratamiento efectuado por el titular minero no sería el adecuado.

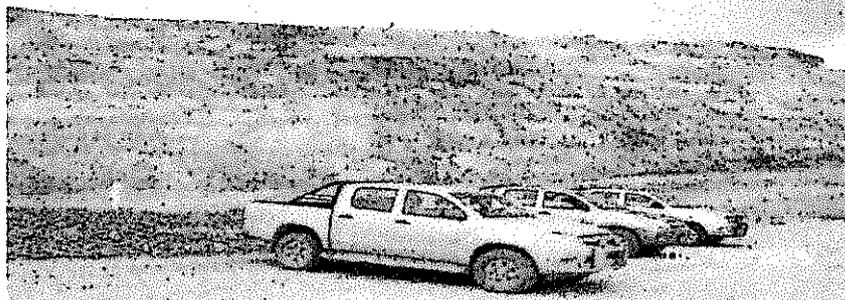
"Un tercer tajo, denominado tajo "PUSH BACK SURO SUR, ubicado en las coordenadas referenciales UTM PSAD 56: 9117110 N y 822761 E, se encuentra operando, el cual no tiene documentos de gestión ambiental"

94. Lo mencionado por la Supervisora se acredita mediante la fotografía N° 1-1 del Informe de Supervisión regular 2009 donde se observa el Tajo Push Back Suro Sur⁵⁵.

FOTO 1-1: Tajo PUSH BACK SURO, sector del yacimiento que está siendo explotado.

95. De acuerdo a lo señalado en el Informe de Supervisión, San Simón incumplió el compromiso estipulado en el EIA, al operar en un tercer tajo, el cual no se encontraba previsto en el mencionado instrumento de gestión ambiental.
96. Sobre el particular, San Simón señaló en sus descargos que el tercer tajo denominado Push Back Suro Sur es la continuación del tajo Suro Sur, ubicado en las concesiones mineras Bondadoso 1 y Virgen de Fátima 2 incluidas en la extensión geográfica del EIA "Ampliación de Capacidad de la Planta de Beneficio de 2250 TMD a 16000 TMD", el cual contiene las evaluaciones ambientales del plan de manejo ambiental. Asimismo, sostiene que se acogió a lo dispuesto en el artículo 8° del Decreto Supremo N° 078-2009-EM⁵⁶.

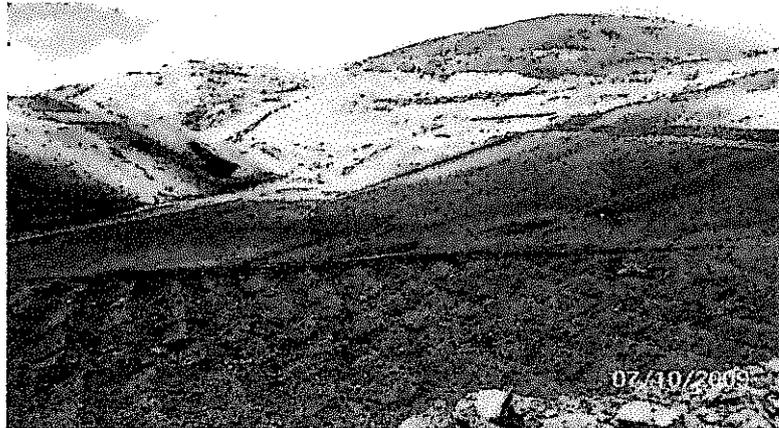
"En el Pad de Lixiviación I, se han construido 3 fases adicionales, fase 4 al 6; los cuales no están descritos en los documentos de gestión ambiental"

Foto 2-2: Vista del talud forrado con geomembrana de la Fase 5 del Pad I (Fase 1 del Pad II), al fondo se aprecia el talud del tajo Suro Sur con franja gris de carbón.

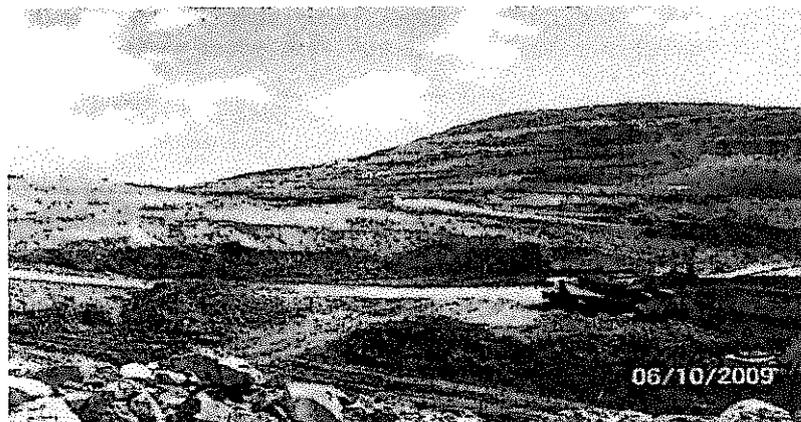
"El botadero de desmontes denominado ALUMBRE ubicado en las coordenadas referenciales UTM PSAD 56: 9116512 N y 822292 E, se encuentra operando, el cual no tiene documentos de gestión ambiental"

Foto 3-1: Retroexcavadora y volquete que realizan trabajos de movimiento de materiales en el Botadero de desmontes Alumbre Oeste.

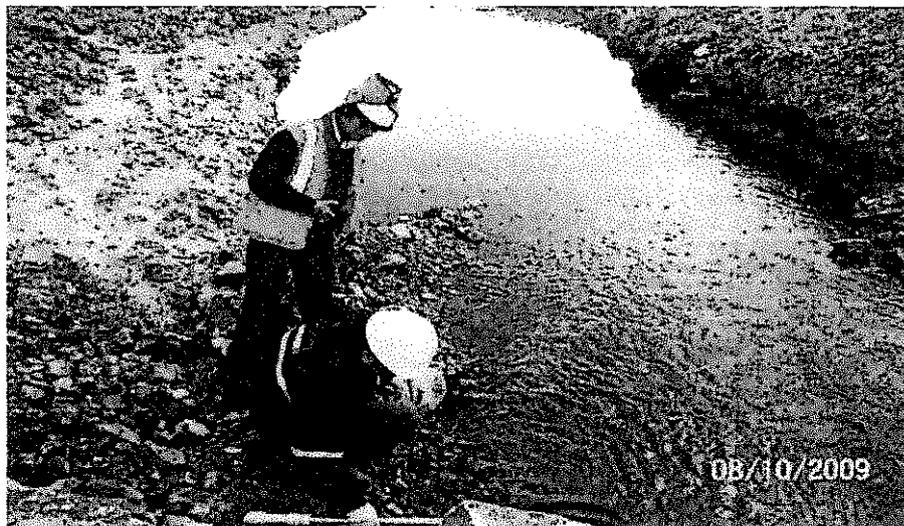
153. Sin embargo, en el Informe de la Supervisión se detectó la presencia de un efluente minero correspondiente a la Infiltración del Tajo Suro Sur que no se encontraría contemplado en Instrumento de Gestión Ambiental. El mencionado efluente se observa en la fotografía N° 1-9⁷⁵:

Foto 1-9: Punto de Monitoreo IT-SS en el canal de tierra que conduce el drenaje del Tajo Suro Sur hacia el río Suro.

155. En esta línea, al no haberse hecho mención al efluente proveniente de la infiltración del tajo Suro Sur en los instrumentos de gestión ambiental vigentes a la fecha de la supervisión⁷⁶; y, al no estar considerado como punto de monitoreo en la información consignada al MINEM, entonces, no se ha cumplido con declarar este efluente líquido minero-metalúrgico ni mucho menos con monitorear la concentración de cada uno de los parámetros regulados, incumpléndose de esta manera con la finalidad dispuesta en el artículo 7° de la Resolución Ministerial N° 011-96-EM/VMM.

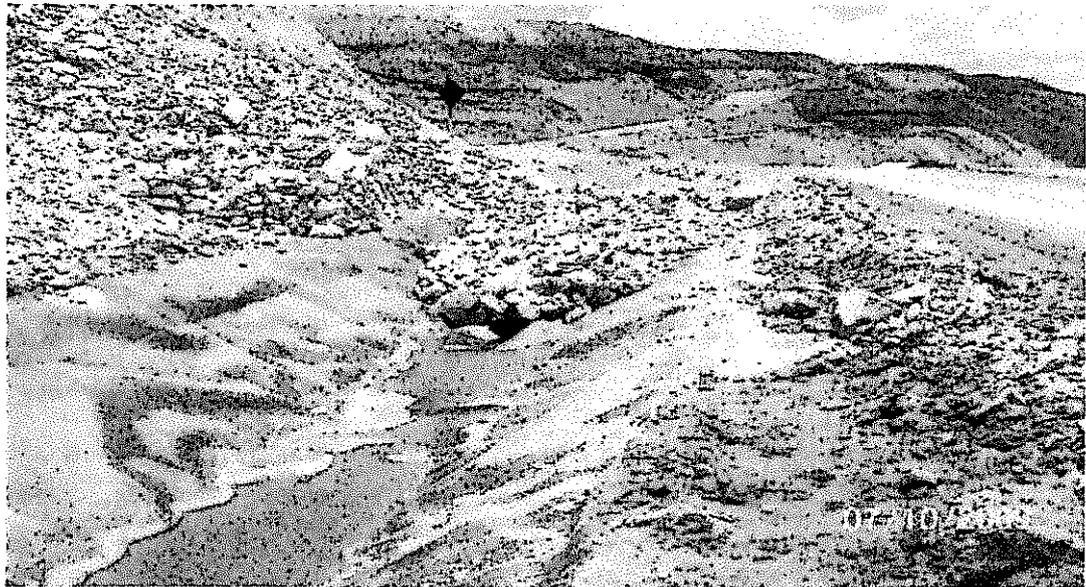
177. En el cuadro de "Observaciones y Recomendaciones de la supervisión actual" adjunto al Informe de Supervisión se consignó lo siguiente: "Un tramo del canal intermedio se encuentra cubierto con material producto del deslizamiento del talud del tajo Suro Sur".⁹⁰

Foto 1-4: Observación 3 (Supervisión 2009): Tramo de canal Intermedio Tajo Suro Sur obstruido por derrumbe.

179. Al respecto, cabe señalar que la mencionada obstrucción impediría el cumplimiento de la función del canal intermedio adyacente al Tajo Suro Sur, que es desviar el agua superficial alrededor del tajo, a fin de reducir o impedir la producción y propagación de drenaje ácido de roca.

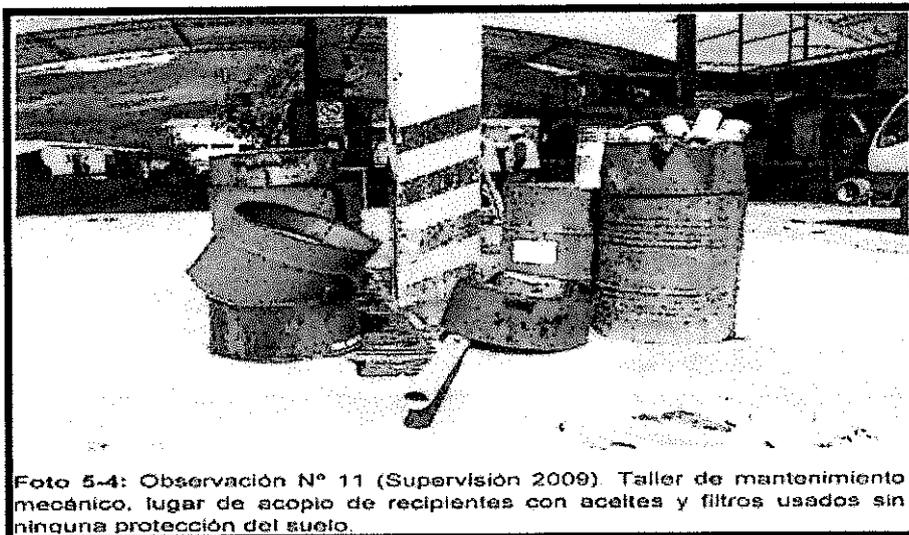
189. En el Acta de Supervisión adjunto al Informe de Supervisión⁹⁹ adjunto al Informe de Supervisión se indica que: *"En el taller de mantenimiento mecánico se tiene un área de acopio de aceites y filtros usados sin ninguna protección del suelo por posibles derrame de aceites, lo cual afecta al suelo y a las aguas subterráneas."*
190. La presencia de aceites y filtros (usados residuos sólidos peligrosos) acopiados sobre el suelo sin ninguna protección se verifica en la fotografía N° 5-4¹⁰⁰ del Informe de Supervisión:

191. De la vista fotográfica se evidencia que San Simón efectuó un manejo inadecuado sus residuos sólidos peligrosos en el taller de mantenimiento mecánico debido a que se observaron recipientes con aceites y filtros usados (residuos sólidos peligrosos) expuestos y dispuestos directamente sobre el suelo, sin considerar ninguna medida de protección en caso de derrames.
192. Sobre el particular, es necesario señalar que según el artículo 22° de la LGRS y el Anexo 4 del RLGRS, los filtros de aceites son residuos sólidos peligrosos¹⁰¹.
193. A mayor abundamiento, cabe señalar que el artículo 16° de la LGRS¹⁰² establece que el generador de residuos sólidos es responsable por su manejo sanitario y
