Resolución Directoral N° 578 -2013-OEFA/DFSAI

Expediente N° 060-2009-MA/R

EXPEDIENTE : N° 060-2009-MA/R  
ADMINISTRADO : MINERA SUYAMARCA S.A.C.  
UNIDAD MINERA : PALLANCATA  
UBICACIÓN : DISTRITO DE CORONEL CASTAÑEDA, PROVINCIA DE  
PARINACOCHAS Y DEPARTAMENTO DE AYACUCHO.  
SECTOR : MINERÍA

**SUMILLA:** Se sanciona a Minera Suyamarca S.A.C. por la comisión de las siguientes infracciones:

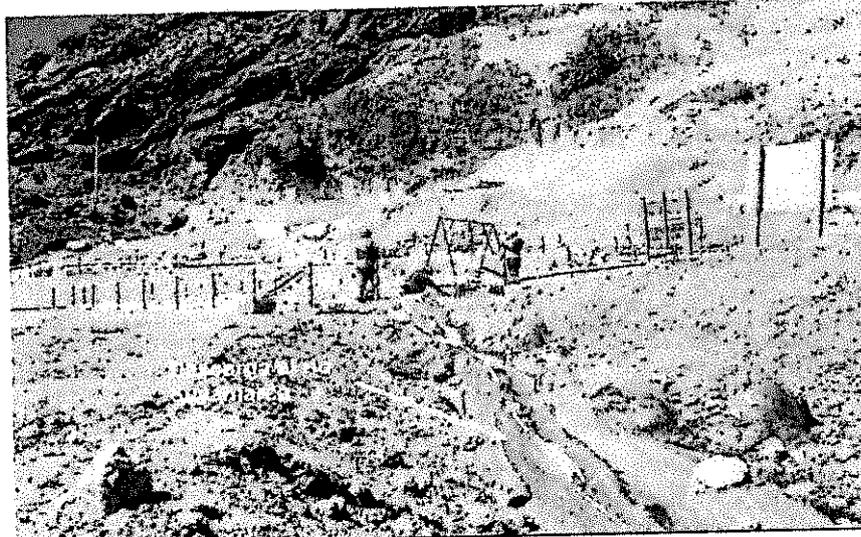
Fotografía N° 17: Descarga del efluente de sistema de tratamiento de agua de mina Don Enrique aún no cuenta con autorización.

- 32. Conforme a lo expuesto, se evidencia que Suyamarca realizaba la descarga del efluente proveniente del tratamiento del agua de mina Don Enrique, directamente al ambiente. Esta descarga no se encontraría contemplada en ninguno de los

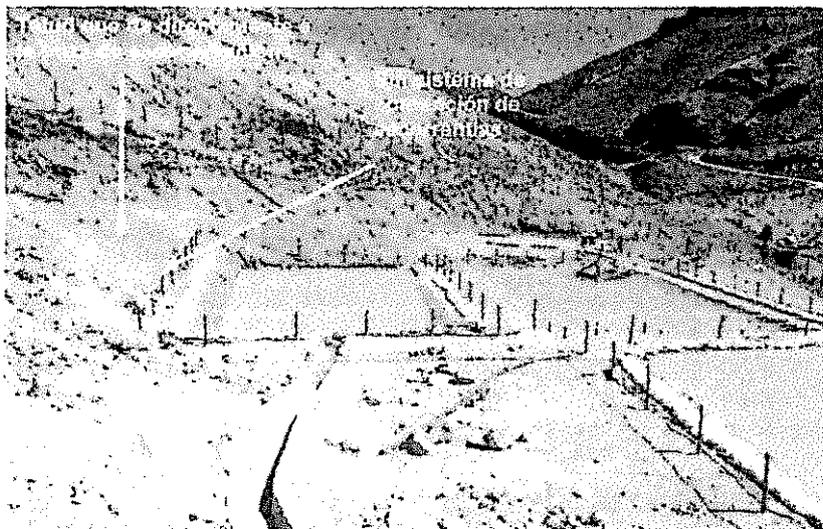
Fotografía N° 13: Falta de infraestructura hidrúlica para evitar el ingreso de sólidos de erosiones debido a escorrentías superficiales.

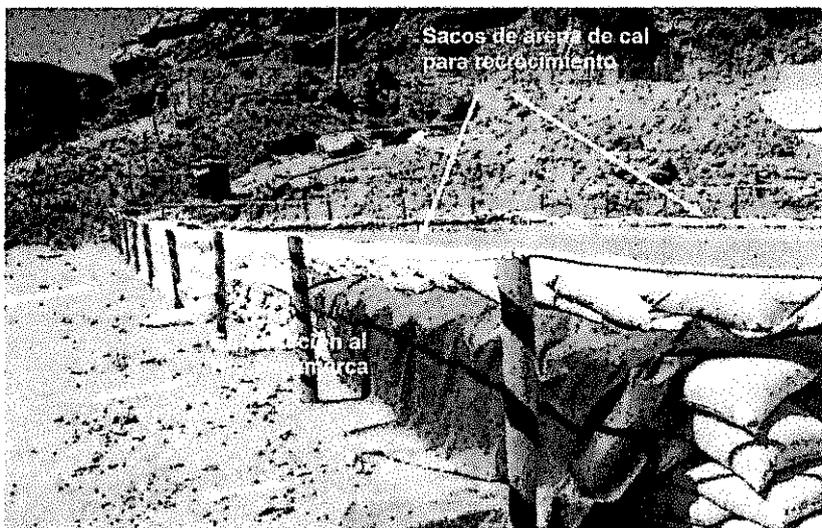
Fotografía N° 14: Falta de sistema de contingencia para evitar reboses.

58. Asimismo, la Fotografía N° 14 del Informe de Supervisión muestra que el borde de la poza que trata las aguas de mina ha sido cubierto por una fila de sacos de arena apilados, los que no cumplen con las medidas de impermeabilización apropiadas para impedir la infiltración de aguas de mina provenientes de la poza, las mismas que presentan características contaminantes por encontrarse aún en tratamiento. Dicha infraestructura no impediría el rebose de agua hacia el ambiente, incluso sin necesidad de que ésta rebasa la capacidad de la poza.

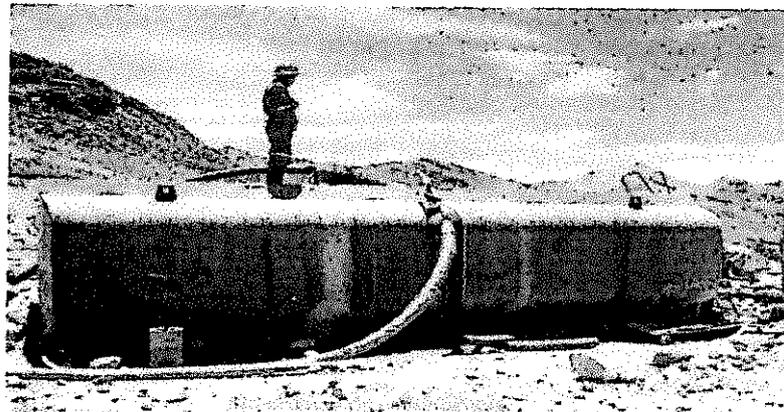
Fotografía N° 29: Tanque de agua industrial sin estructuras de contingencias para casos de reboses de agua.

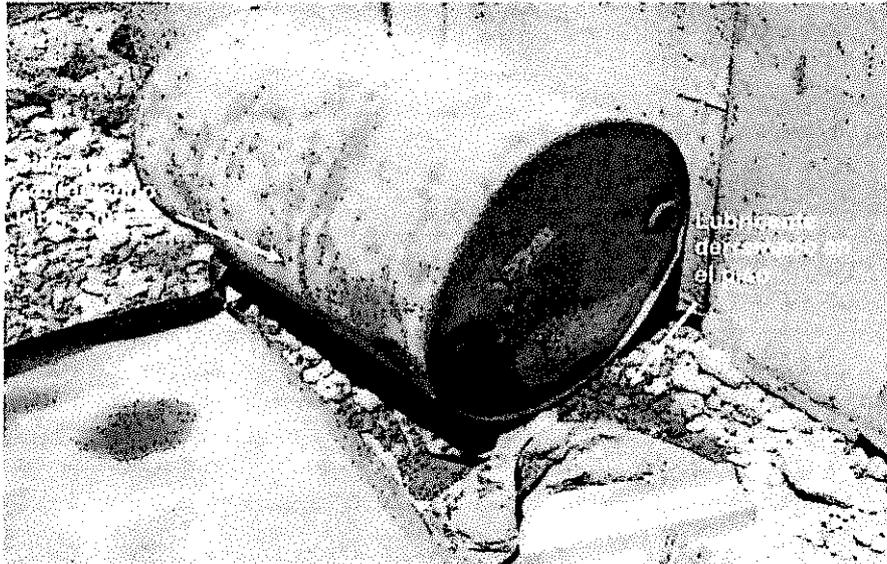
Fotografía N° 35: Almacenamiento inadecuado de lubricantes (falta de estructuras de contingencia) en la plataforma de los talleres de empresas especializadas.

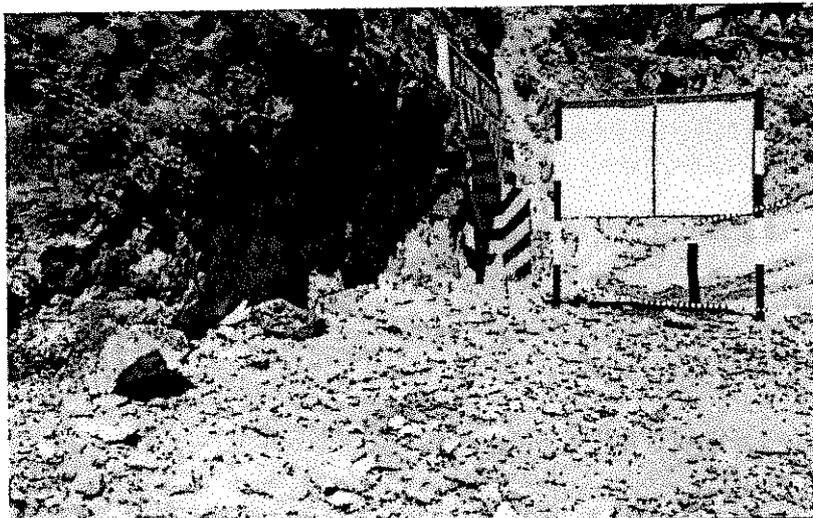
Fotografía N° 22: Estructura hidráulica (cuneta) por un lado de la vía y que la cruza para descargar todo el flujo hacia la ladera natural en la Rampa Orión.

118. De las fotografías se aprecian las condiciones en que se encontró la cuneta implementada en la vía de acceso frente a la rampa Orión. Asimismo, el talud de dicha vía, señalando los efectos presuntamente ocasionados por erosión hídrica.
119. En el escrito de descargos presentado por Suyamarca el 11 de diciembre de 2012, la empresa señaló que había mejorado y construido nuevas estructuras hidráulicas (cunetas, canales de coronación, alcantarillas), lo que permitió el flujo continuo de aguas superficiales a ambos lados de la vía.
120. Asimismo, refirió que había construido nuevas estructuras hidráulicas (pozas de disipación, surcos de contorno, etc.) para controlar la erosión de la plataforma de la

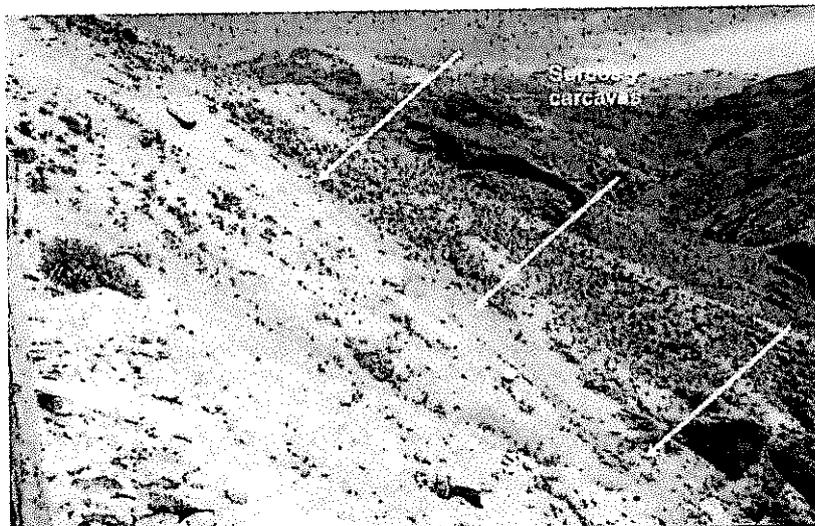
Fotografía N° 23: Surcos y cárcavas en el talud de la plataforma de la vía de acceso frente a la Rampa Orión.

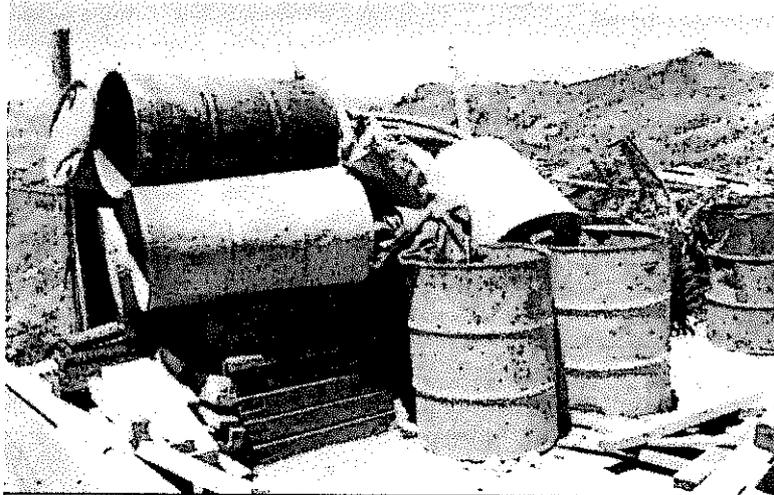
Fotografía N° 34: Presencia de residuos sólidos y materiales en la parte posterior de los talleres de empresas especializadas.

- 137. De la vista fotográfica se aprecian los residuos sólidos industriales<sup>60</sup> de distinta naturaleza, colocados en la parte posterior de los talleres de las empresas especializadas: tales como restos de madera, cilindros en desuso, mantas plásticas y restos de metales.
- 138. En su escrito de descargos, Suyamarca señaló que con posterioridad a la detección del incumplimiento rehabilitó el área disturbada y reforzó la capacitación en el manejo de residuos sólidos, como se evidenciaría de los registros de capacitación anexos a su escrito, y de la fotografía que muestra la parte posterior de los talleres, donde no se muestran residuos sólidos acumulados<sup>61</sup>:

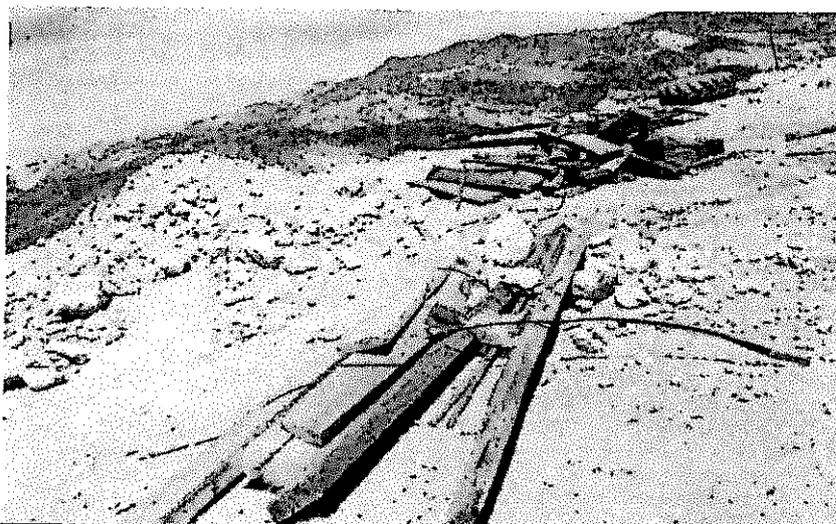
Fotografía N° 39: Cancha de mineral con condiciones inapropiadas de operación, como falta de estructura de contingencia para evitar derrames, falta de señalizaciones y presencia de residuos sólidos.

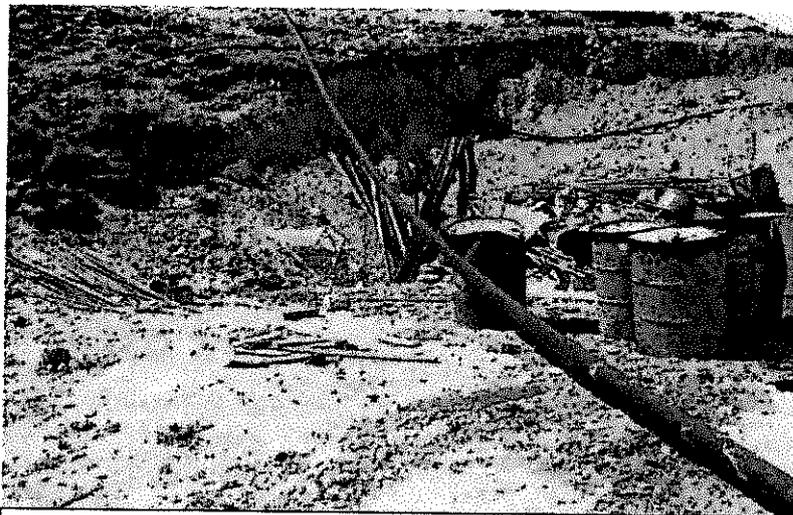
Fotografía N° 44: Presencia de residuos sólidos en el taller de mantenimiento mecánico.

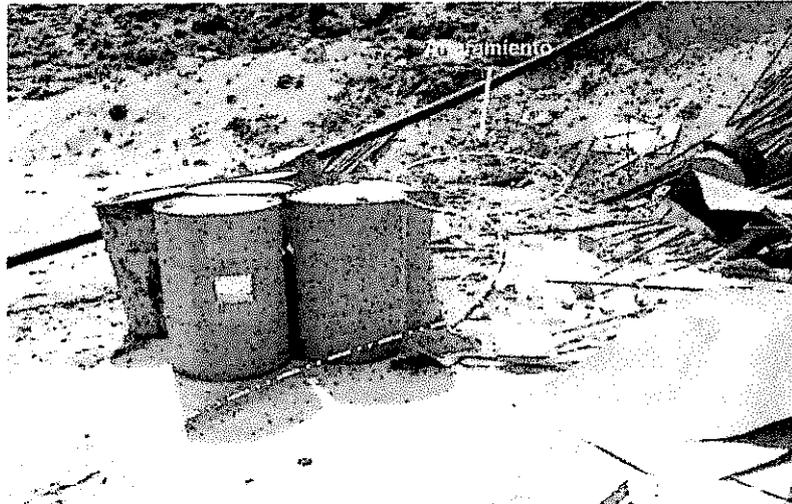
Fotografía N° 45: Afloramiento de agua que arrastra sedimentos y tiene contacto con residuos sólidos en el taller de mantenimiento mecánico.

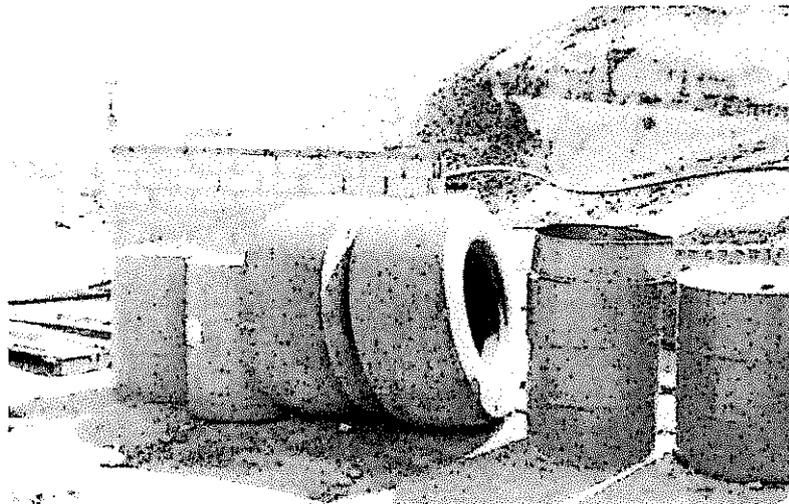
Fotografía N° 46: Inadecuado almacenamiento de depósitos vacíos de lubricantes en el taller de mantenimiento mecánico.

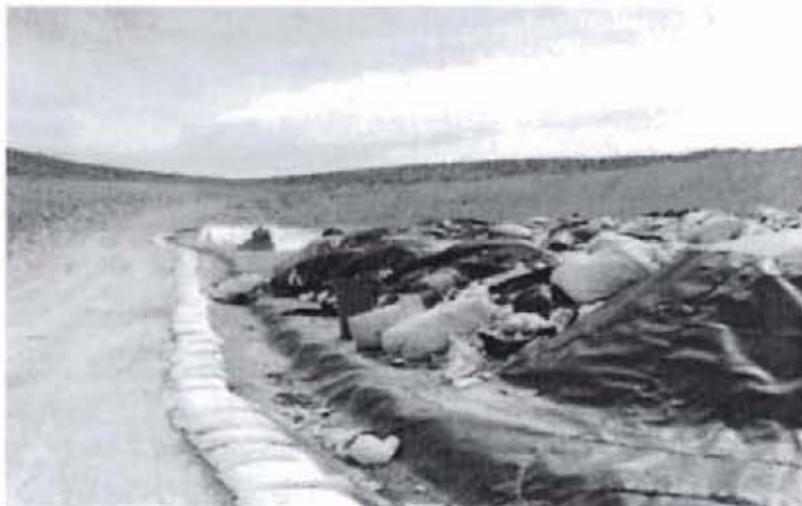
Fotografía N° 47: Relleno sanitario de la unidad con deficiencias en su manejo mostrando residuos expuestos.

168. De la vista fotográfica se observa la manera en que Suyamarca colocó sus residuos sólidos en el área del relleno sanitario de la Unidad Minera Pallancata.

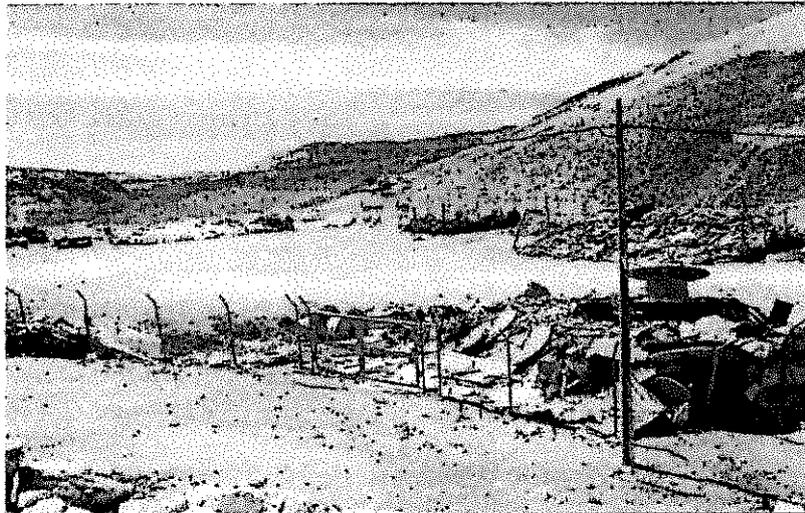
Fotografía N° 5: Vista de la cancha de chatarra de la U.O. Pallancata que muestra las condiciones de la gestión de residuos sólidos.

- 199. De la vista anterior, se aprecia que Suyamarca acumula residuos sólidos en la cancha de chatarra, tales como restos de madera, plásticos, materiales de construcción y material industrial en general. No se aprecian condiciones de impermeabilización del suelo ni letreros de identificación.
- 200. Al respecto, la administrada afirmó haber mejorado la gestión de residuos sólidos, y alegó que los materiales encontrados no ocasionan contaminación sobre el suelo, razón por la cual no se implementó la impermeabilización del mismo. Adicionalmente, refirió que no existe una obligación legal.
- 201. Asimismo, Suyamarca adjuntó las Fotografías N° 15 y 16 a su escrito de descargos<sup>91</sup>:
