Ministerio
del AmbienteOrganismo de Evaluación y
Fiscalización Ambiental - OEFADirección
de Supervisión

**REPORTE PÚBLICO DE ACCIONES DE SUPERVISIÓN ESPECIAL REALIZADA POR EL
OEFA EN ATENCIÓN A LA EMERGENCIA AMBIENTAL OCURRIDA EL 30 DE JUNIO
DE 2014 EN EL OLEODUCTO NOR PERUANO, OPERADO POR LA EMPRESA
PETRÓLEOS DEL PERÚ - PETROPERÚ S.A.**

Razón social : Petróleos del Perú- Petroperú S. A.
Dirección : Jr. Huánuco 218, distrito, provincia y departamento de Piura (Operaciones Oleoducto)
Actividad : Transporte por ductos
Unidad operativa : Tramo 1 del Oleoducto Nor Peruano, Estación 1 (San José de Saramuro) - Estación 5 (Saramiriza)

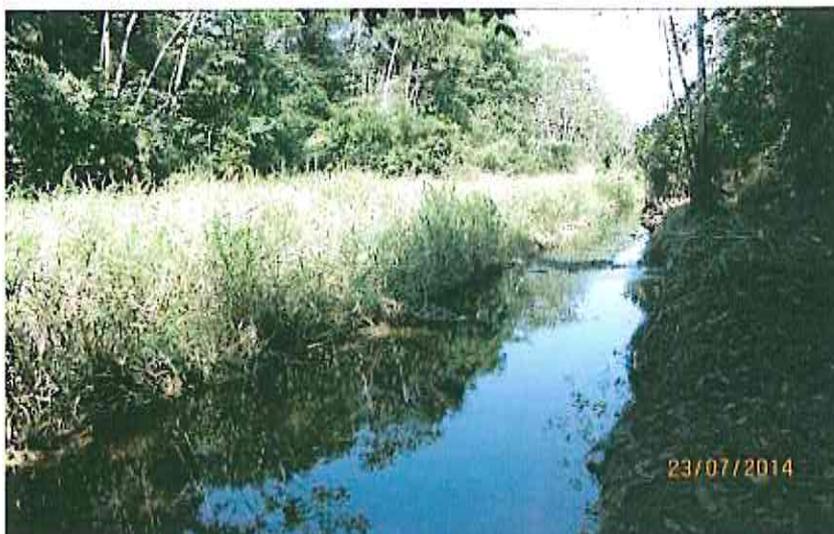
FOTO N° 01: En la vista se observa la apertura de un acceso a la orilla del margen izquierdo del Canal de Flotación de 1000m de longitud por 1.20m de ancho aproximadamente, a través del cual el administrado manifestó que transportará los cilindros con crudo recuperado hasta el campamento ubicado en el cruce del Oleoducto con el río Cuninico.

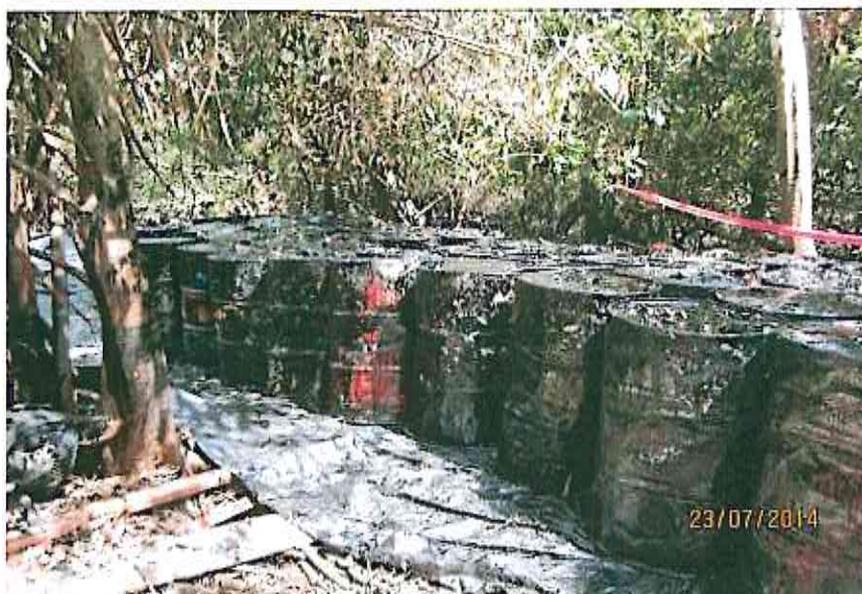
FOTO N° 02: Se puede observar cilindros conteniendo crudo recuperado (en total 110 cilindros).

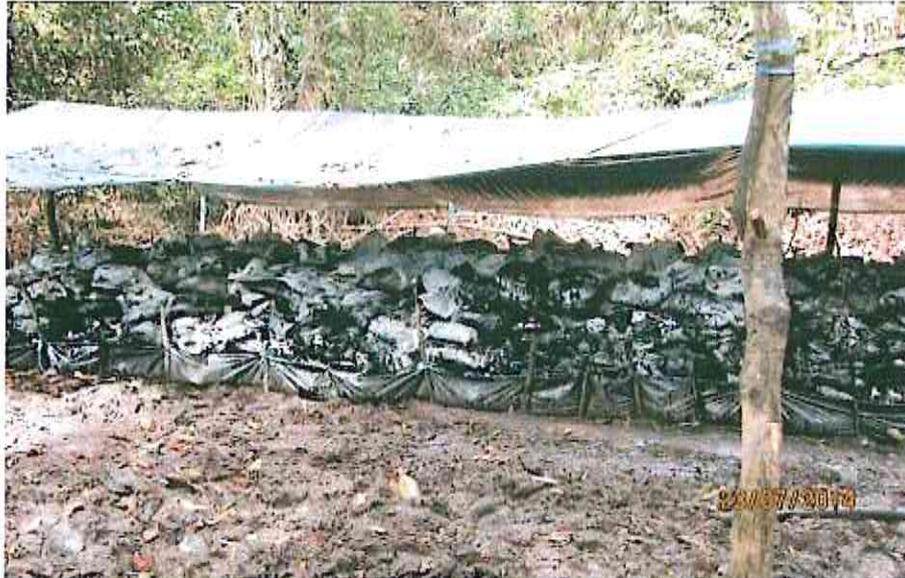
FOTO N° 03: Se observa uno de los cinco centros de acopio de residuos peligrosos, ubicado al margen derecho del canal de flotación (en total son tres mil sacos de polipropileno acumulados al 23/072014)

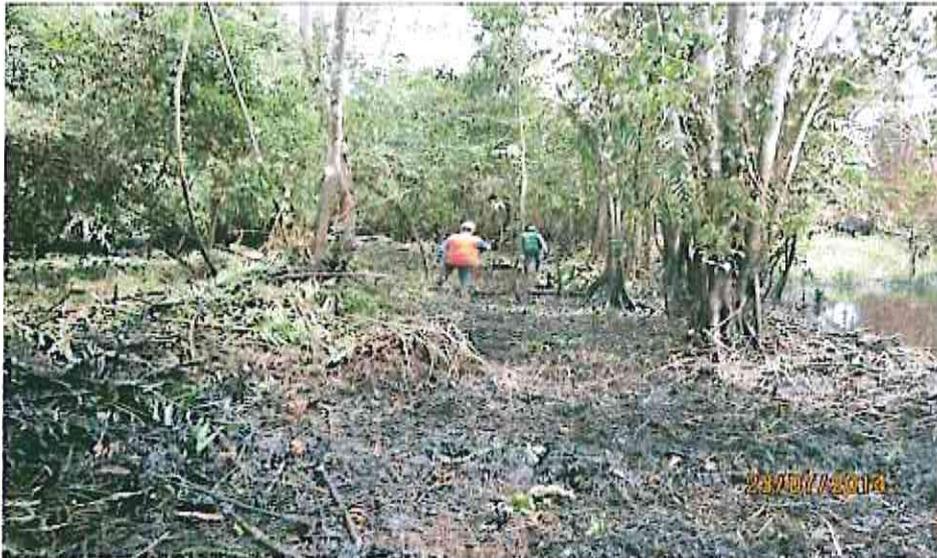
FOTO N° 04: Se observa desbroce de vegetación paralelo al margen derecho del canal de flotación (300 m de largo por 50 m de ancho) representa la zona de mayor impacto, debido a que el 80% corresponde a suelos impregnados con el crudo.
