RESOLUCIÓN DIRECTORAL Nº 00055-2025-OEFA/DFAI

EXPEDIENTE : 1265-2023-OEFA/DFAI/PAS
ADMINISTRADO : FRONTERA ENERGY DEL PERÚ S.A.¹
UNIDAD FISCALIZABLE : LOTE 192
UBICACIÓN : DISTRITOS DE TROMPETEROS Y ANDOAS,
PROVINCIA DE LORETO Y DATEM DEL MARAÑÓN Y
DEPARTAMENTO DE LORETO
SECTOR : HIDROCARBUROS
MATERIA : MEDIDAS PREVENTIVAS
RESPONSABILIDAD ADMINISTRATIVA
REGISTRO DE ACTOS ADMINISTRATIVOS
MULTA

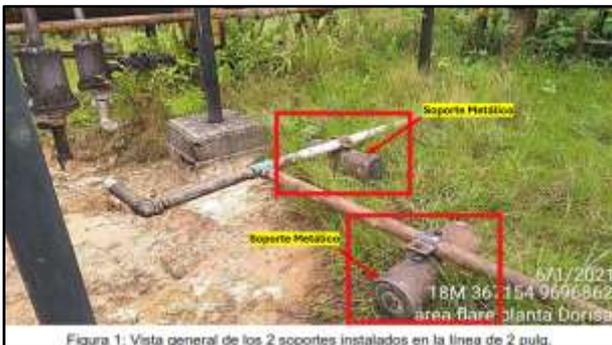
<p>Figura 1: Vista general de los 2 soportes instalados en la línea de 2 pulg.</p> </div> <p>Fotografía con fecha 6 de enero de 2021 con coordenada: UTM WGS84 Zona 18M: 367154E, 9696862N:</p>	<p>administrado, se advierte registros fotográficos que acreditan la instalación de dos (2) soportes metálicos en la línea de descarga de 2".</p> <p>Sin perjuicio de ello, corresponde tener en cuenta que, las actividades fueron realizadas el 6 de enero de 2021, es decir, posterior al plazo establecido en la Medida Preventiva (28 de diciembre de 2020), por tanto, no cumplió con el plazo establecido.</p> <p>En ese sentido, se concluye que el administrado ejecutó la obligación de la Medida Preventiva N° 1 materia de análisis; no obstante, no cumplió con el plazo establecido.</p>

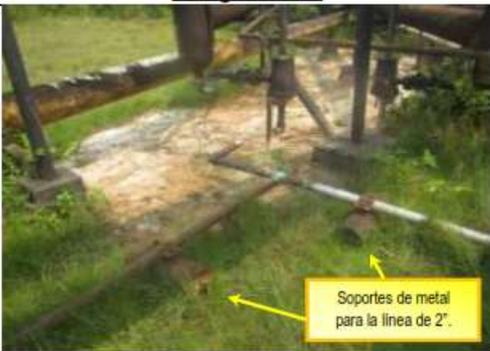
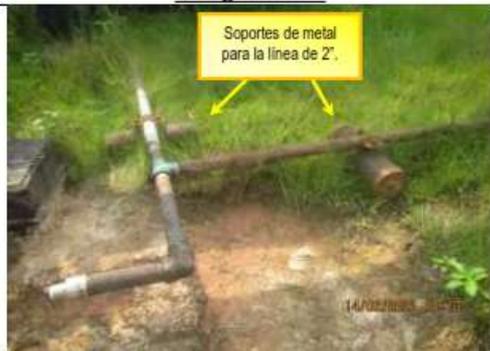
Fotografía N° 1	Fotografía N° 2

Del registro fotográfico, se observa vista panorámica nro. 1, de la línea de gas al flare, en el cual se evidencia que Frontera realizó la instalación de dos soportes metálicos, ubicados en la línea de 2".	Del registro fotográfico, se observa vista panorámica nro. 2, de la línea de gas al flare, en el cual se evidencia que Frontera realizó la instalación de dos soportes metálicos, ubicados en la línea de 2".
Coordenadas UTM WGS 84 zona 18M, E 367153 / N 9696857.	Coordenadas UTM WGS 84 zona 18M, E 367153 / N 9696858.

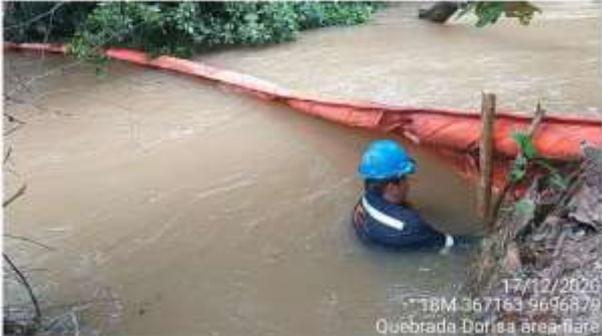
<p>Fotografía con fecha 17 de diciembre de 2020 con coordenada: UTM WGS84 Zona 18M: 367163E, 9696879N</p>

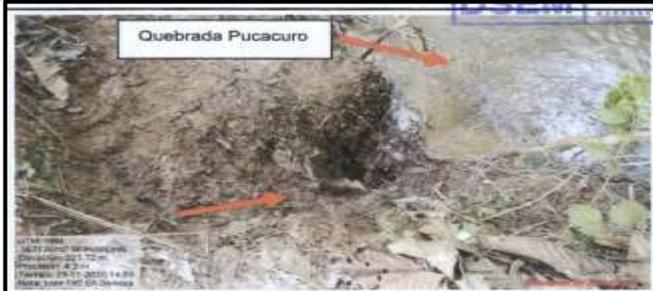
Fotografía 12. Vista de suroeste a noreste de la parte final de la pendiente natural que conecta el último punto con presencia visible de hidrocarburos y la quebrada Pucacuro.
Coordenadas UTM WGS84: 9696878N, 367165E.

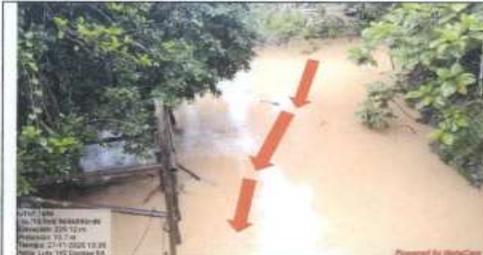
Fotografía 13. Quebrada Pucacuro aguas arriba del final del canal de drenaje natural. Se estima un ancho de 10 (diez) metros.
Coordenadas UTM WGS84: 9696886N, 367146E.

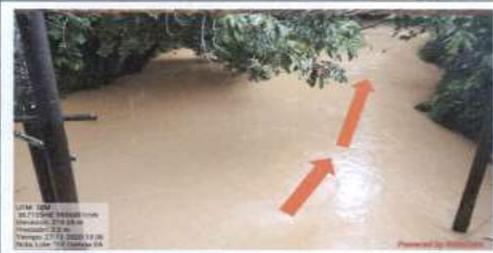
Fotografía 14. Quebrada Pucacuro aguas abajo del final del canal de drenaje natural. Se estima un ancho de 10 (diez) metros.
Coordenadas UTM WGS84: 9696880N, 367165E.

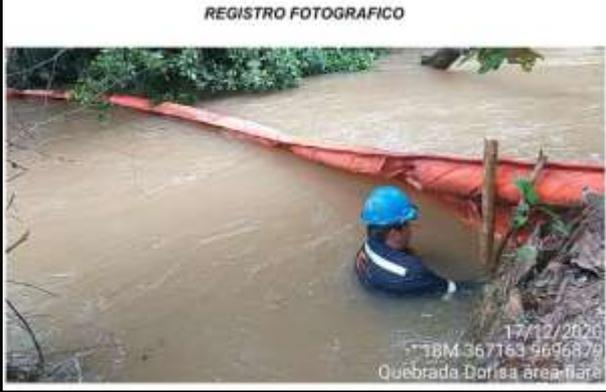
<p>Fotografía con fecha 17 de diciembre de 2020 con coordenada: UTM WGS84 Zona 18M: 367163E, 9696879N</p>	<p>administrado no cumplió con la obligación de la Medida Preventiva N° 2 materia de análisis.</p>

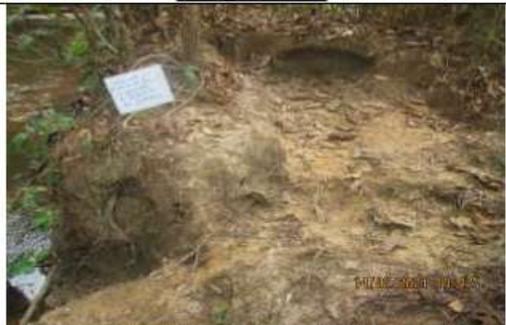
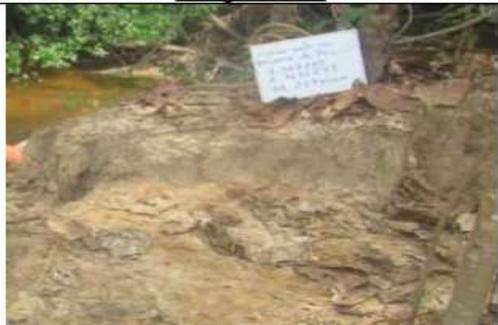
Del registro fotográfico se observa la ubicación del área para la instalación de una barrera de contención de acuerdo a la medida preventiva señalada como “el último punto con presencia de hidrocarburos” .	Del registro fotográfico desde otra vista, se observa el área para la instalación de una barrera de contención de acuerdo a la medida preventiva señalada como “el último punto con presencia de hidrocarburos” , posterior a este se observa la Quebrada Pucacuro.
Coordenadas UTM WGS 84 zona 18M, E 367165 / N 9696878.	Coordenadas UTM WGS 84 zona 18M, E 367165 / N 9696878.

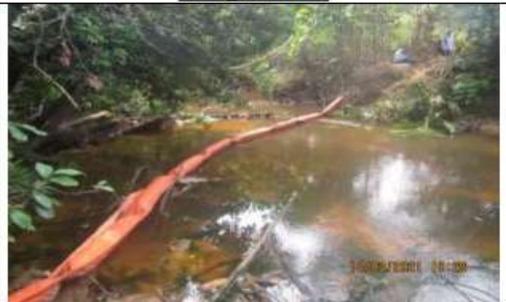
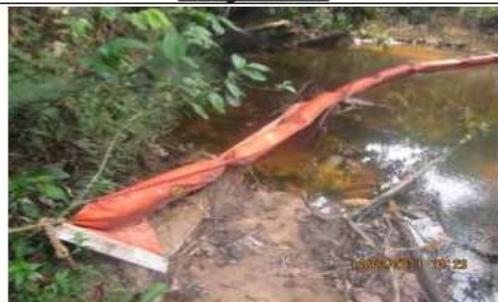
Del registro fotográfico, se observa la instalación de una barrera de contención ubicada en la confluencia del canal de drenaje natural con la Quebrada Pucacuro.	Del registro fotográfico, desde otra vista, se observa la instalación de una barrera de contención ubicada en la confluencia del canal de drenaje natural con la Quebrada Pucacuro.
Coordenadas UTM WGS 84 zona 18M, E 367168 / N 9696880.	Coordenadas UTM WGS 84 zona 18M, E 367168 / N 9696880.

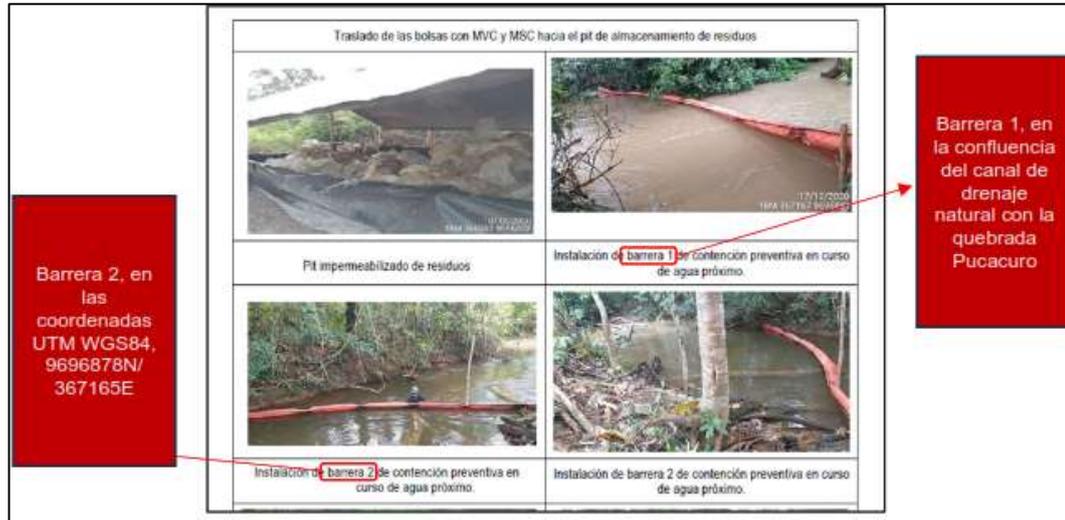
coordenadas UTM WGS 9696868 N / 367165 E; lo cual se evidencia en el escrito con registro N° 2021-E01-003704 del 13 de enero de 2020; no obstante, precisa que dicha fotografía no registra fecha ni coordenadas, debido a un error involuntario; conforme se muestran a continuación:

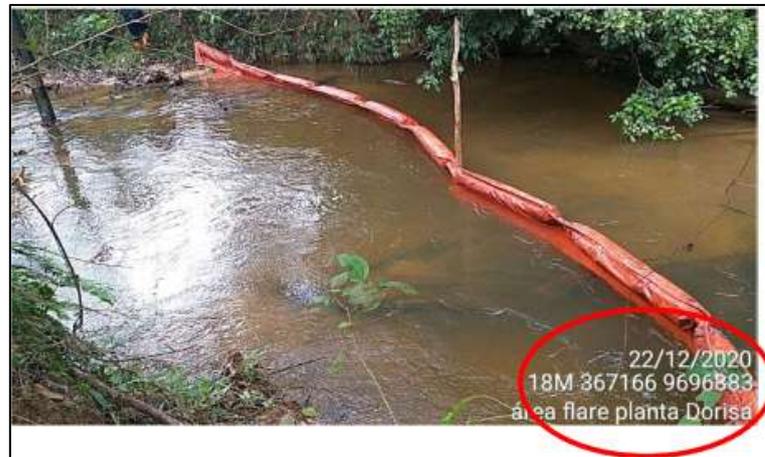
93. Dicho lo anterior, en el presente escrito el administrado, remite una fotografía con registro del 22 de diciembre de 2020 y las coordenadas UTM WGS84 9696883 N / 367166 E; conforme se muestran a continuación:

94. Asimismo, precisa que, si bien el Acta de Medidas Preventivas ordeno que la barrera debió ser instalada en el último punto con presencia de hidrocarburos cuyas coordenadas son WGS84 9696878 N / 367165 E, lo cual difiere de las coordenadas UTM WGS84 9696883 N / 367166 E en 5.07 m; como se muestra a continuación:

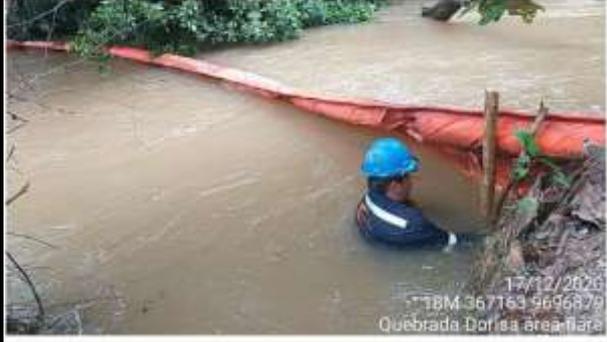
<p>Fotografía con fecha 17 de diciembre de 2020 con coordenada: UTM WGS84 Zona 18M: 367163E, 9696879N</p> <p>Anexo 2 de la Carta con código N° BE0D4D32-3C88-46D7-87D2-7D9631BFB9D3 con registro N° 2021-E01-003704 del 13 de enero de 2021</p>	<p>Quebrada Pucacuro, así como, otras si fuera necesario.</p> <p>En ese sentido, se concluye que el administrado no cumplió con la obligación de la Medida Preventiva N° 2 materia de análisis.</p>

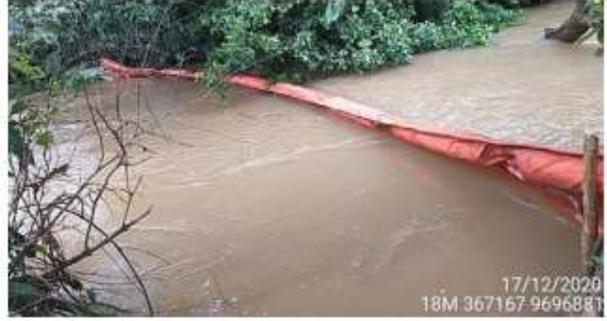
<p>Instalación de barrera 1 de contención preventiva en curso de agua próximo.</p>	<p>En ese sentido, se concluye que el administrado no cumplió con la obligación de la Medida Preventiva N° 2 materia de análisis.</p>

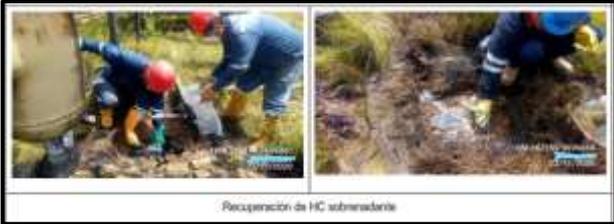
<p style="text-align: center;">Recuperación de HC sobrenadante</p> <p>Una (1) fotografía con fecha 7 de noviembre de 2020, las otras tres (3) fotografías no registran fecha ni georreferencia:</p>

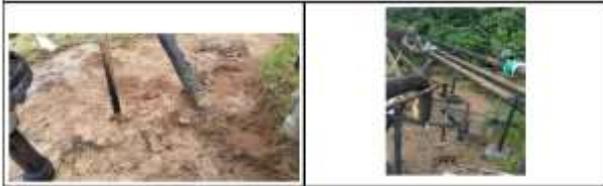
<p style="text-align: center;">Proceso de limpieza del área afectada, retiro de suelo y material vegetal imprugnado.</p> <p>Actividades de traslado de residuos para su almacenamiento Fotografía con fecha 7 de diciembre de 2020, Fotografía con fecha 7 de diciembre de 2020, coordenada: UTM WGS84 Zona 18M: 367125E, 9696867N, Fotografía con fecha 18 de diciembre de 2020, coordenada: UTM WGS84 Zona 18M: 366051E, 9696032N</p>

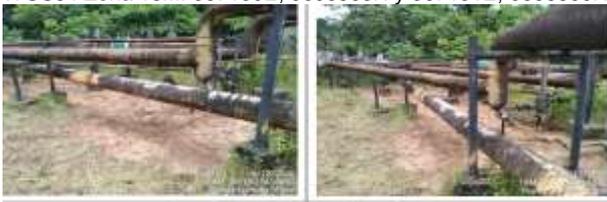
<p>Área remediada posterior a las actividades de limpieza.</p> <p>Registro de recolección de residuos de 2100 kg de suelos impregnados con hidrocarburos y 300 kilos de vegetación impregnados con hidrocarburos, realizada el 11 diciembre de 2020:</p>

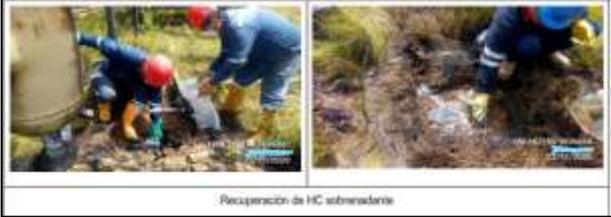
<p>Una (1) fotografía con fecha 7 de noviembre de 2020, las otras tres (3) fotografías no registran fecha ni georreferencia:</p>	<p>NO; toda vez que, si bien mediante el Anexo 2 de la Carta con código N° BE0D4D32-3C88-46D7-87D2-7D9631BFB9D3 con registro N° 2021-E01-003704 del 13 de enero de 2021, el administrado presenta información que describe acciones de limpieza y algunas fotografías fechadas y georreferenciadas; no obstante, la DSEM durante la supervisión de verificación del cumplimiento de la Medida Preventiva - realizada del 4 al 14 de febrero de 2021- constató que el área afectada por hidrocarburos no fue descontaminada, al haberse verificado que excesos en el parámetro Fracción de Hidrocarburos F1 en los puntos “L192,6,DI-Tub Flare2” y “L192,6,DI-Tub Flare3” en comparación con los valores establecidos en el ECA Suelo 2013 – Uso Agrícola aprobado por el Decreto Supremo N° 002-2013-MINAM.</p> <p>Asimismo, cabe mencionar que, el</p>

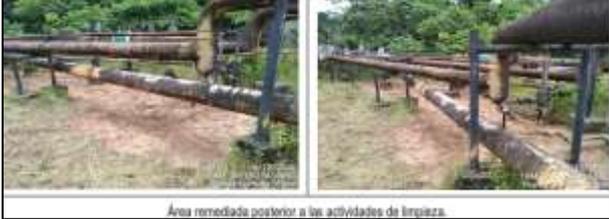
<p>Área remediada posterior a las actividades de limpieza.</p> <p>Registro de recolección de residuos de 2100 kg de suelos impregnados con hidrocarburos y 300 kilos de vegetación impregnados con hidrocarburos., realizada el 11 diciembre de 2020:</p>

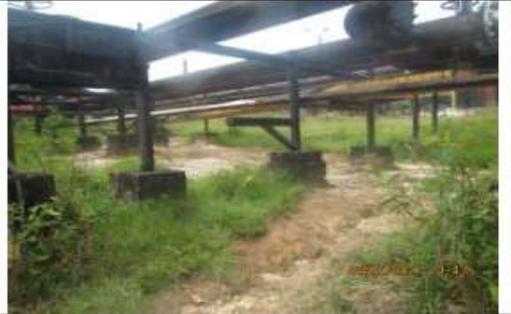
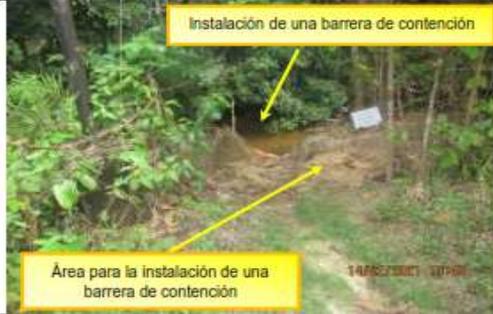
Del registro fotográfico se observa el área por donde los hidrocarburos migraron por el suelo, donde no se evidenció impregnación de hidrocarburos a nivel superficial.	Del registro fotográfico se observa vista panorámica N° 1, el área para la instalación de una barra de contención y la barrera de contención instalada en la confluencia del canal de drenaje natural con la Quebrada Pucacuro.
Coordenadas UTM WGS 84 zona 18M, E 367158 / N 9696876.	Coordenadas UTM WGS 84 zona 18M, E 367162 / N 9696876.

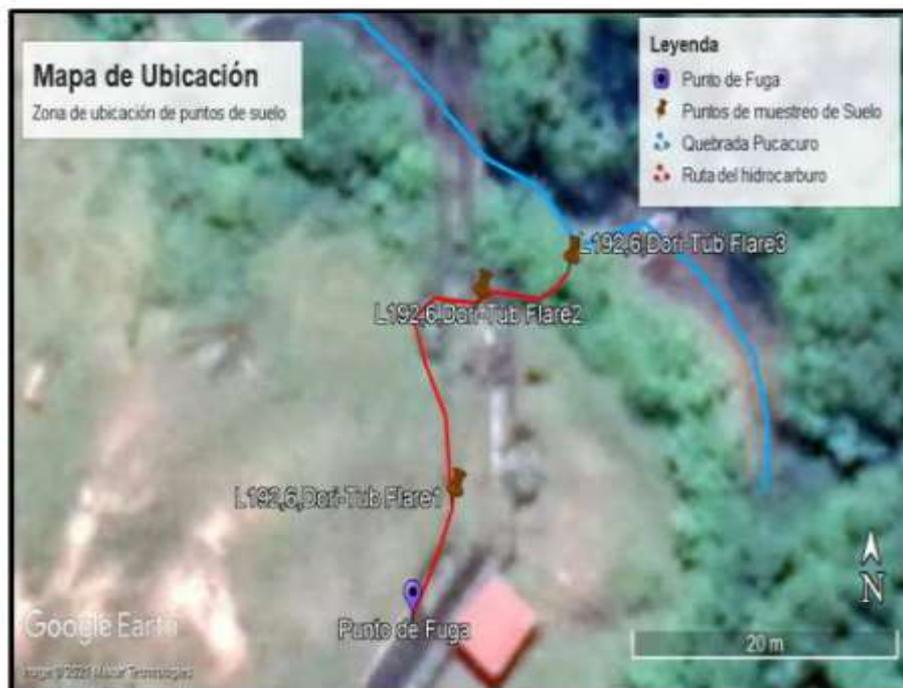
Imagen N° 5: Mapa de Ubicación de los puntos de muestreo de suelo

135. En su escrito de descargos 2, el administrado indica que la DSEM solo realizó el muestreo de suelo en 3 estaciones para la ruta de migración de hidrocarburos, como muestra la siguiente imagen:

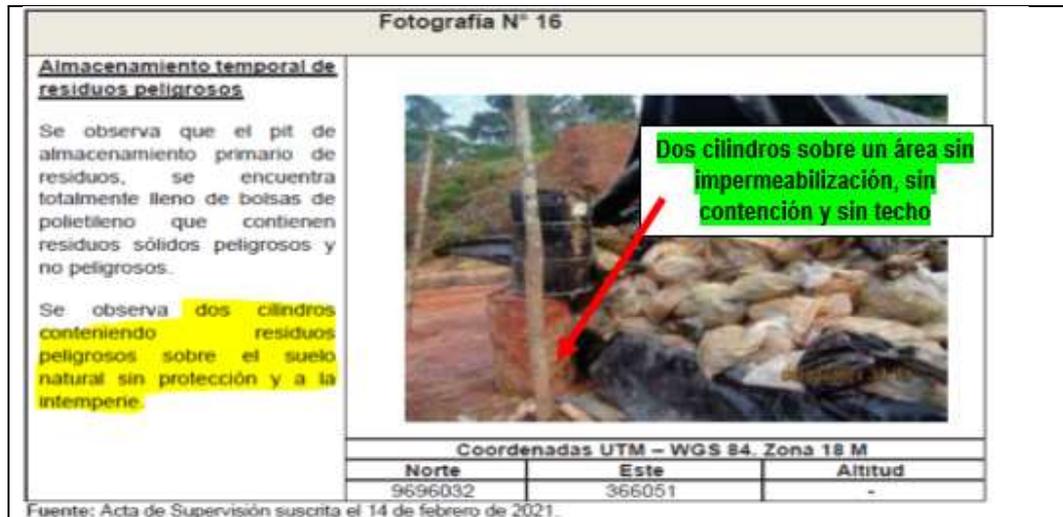
peligrosos en un almacén temporal del yacimiento Dorissa que no estaba completamente techado o cubierto; y, ii) se realizó el almacenamiento de residuos peligrosos en el yacimiento Dorissa en dos cilindros sobre un área sin impermeabilización, sin contención y sin techo; conforme se muestra a continuación:

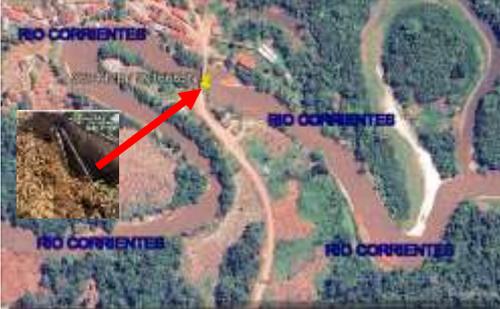
<p>La fotografía está ubicada a la altura del río Corrientes</p> <p>Al respecto, se puede verificar que, la coordenada WGS84 367442E, 9716685N de la fotografía del 18 de mayo 2021, está ubicada a la altura del río corrientes, conforme se georreferenciación a continuación:</p>

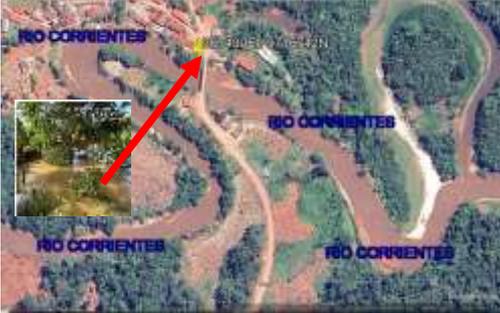
<p>La fotografía está ubicada a la altura del río Corrientes</p> <p>Al respecto, se puede verificar que, la coordenada WGS84 367430E, 9716742N de la fotografía del 18 de mayo 2021, está ubicada a la altura del río corrientes, conforme se georreferencio a continuación:</p>

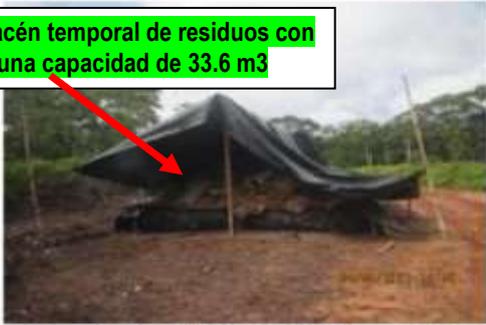
Se observa el pit de almacenamiento primario o temporal de residuos sólidos peligrosos y no peligrosos, ubicado en el yacimiento Dorissa del Lote 192, el cual tiene las siguientes dimensiones de 7 m x 12 x 0.4 m y con una capacidad de almacenamiento de 33.6 m³.

Almacén temporal de residuos con una capacidad de 33.6 m³

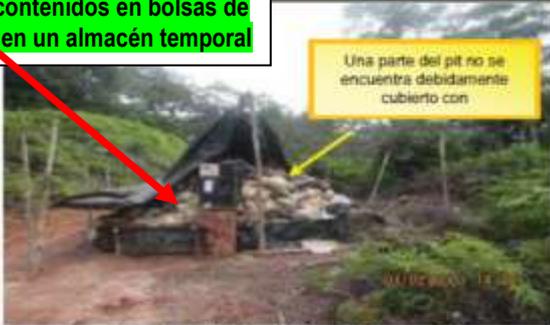
Residuos contenidos en bolsas de polietileno en un almacén temporal

Una parte del pit no se encuentra debidamente cubierto con

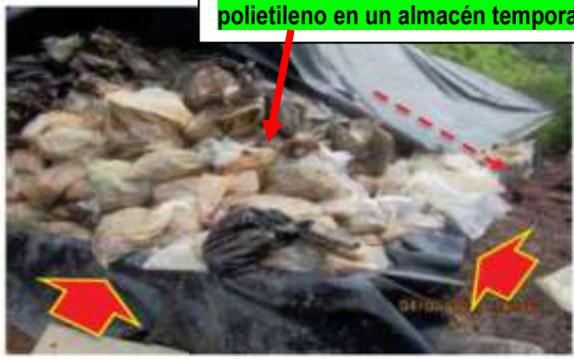
Residuos contenidos en bolsas de polietileno en un almacén temporal

Esta condición puede ocasionar su deterioro de las bolsas con residuos y el riesgo de generar nuevas áreas contaminadas con hidrocarburos.

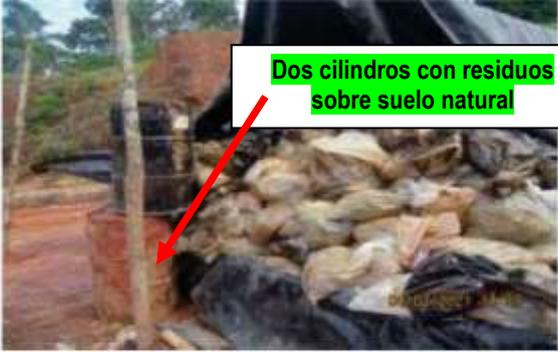
Se observa que el pit de almacenamiento primario de residuos, se encuentra totalmente lleno de bolsas de polietileno que contienen residuos sólidos peligrosos y no peligrosos.

Se observa dos cilindros conteniendo residuos peligrosos sobre el suelo natural sin protección y a la intemperie.

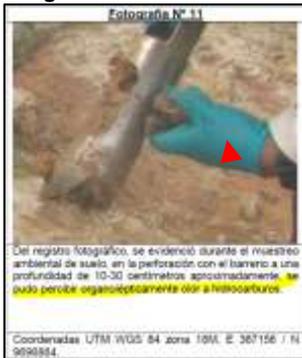
la DSEM percibió organolépticamente olor a hidrocarburos durante las actividades de muestreo del componente suelo

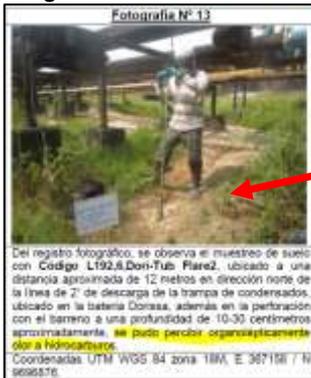
la DSEM percibió organolépticamente olor a hidrocarburos durante las actividades de muestreo del componente suelo

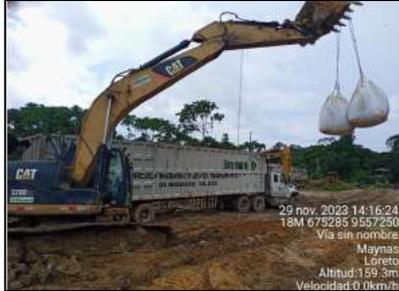
<p>Descripción: descarga de residuos peligrosos en el relleno “El Treinta”. Fotografía con fecha 29/11/2023 (posterior al plazo de la obligación la cual venció el 06/01/2021).</p> <p>De lo expuesto se desprende que el administrado realizó la disposición de residuos peligrosos sólidos a través de la EO-RS Brunner Consultores y Servicios S.A.C. Asimismo, se detecta que no remitió información sobre la disposición de residuos líquidos peligrosos y residuos no peligrosos (líquidos y sólidos).</p> <p>Sin embargo, dichas acciones fueron realizadas después de vencido el plazo otorgado para el cumplimiento de obligación de la Medida Preventiva N° 5 (5 de febrero de 2021), toda vez que, el administrado continuó realizando la disposición final de los residuos los residuos sólidos peligrosos generados como consecuencia de las actividades de limpieza y descontaminación de las áreas afectadas por la emergencia ambiental ocurrida el 22 de noviembre de 2020. Dichas actividades fueron realizadas incluso más de un año después del vencimiento del plazo para su ejecución; por lo que, ello evidencia la configuración del incumplimiento.</p> <p>Aunado a ello, en la medida que el administrado no haya culminado las acciones de limpieza y descontaminación de las áreas afectadas referido a los puntos (367158E/9696876N y 367165E/9696878N) que se observaron durante la del 04 al 14 de febrero de 2021 (posterior al vencimiento del plazo de la Medida Preventiva N°4), el administrado no podría culminar con disposición final de residuos sólidos y líquidos peligrosos y no peligrosos. Por lo tanto, incumplió con la obligación de la Medida Preventiva N° 5.</p> <p>Conclusión: No cumple.</p>																				
<p align="center">Plazo de cumplimiento de la obligación</p>	<p>Conforme a lo desarrollado en el ítem precedente, el administrado no presentó medios probatorios que evidencien que, en el plazo otorgado en la Medida Preventiva N° 5, esto es, que hasta el 10 de febrero de 2021 cumplió con la misma. Si no, por el contrario, presentó evidencia de que incluso más de un año después del vencimiento del plazo para su ejecución continuó realizado la disposición de los residuos materia de la Medida Preventiva N° 5; por lo que, se evidencia la configuración del incumplimiento.</p> <p>Conclusión: No cumple.</p>																				
<p align="center">Forma y plazo de acreditar el cumplimiento</p>	<p>Mediante el anexo 2 del escrito de descargos presentado el 13 de diciembre de 2024, se advierte que el administrado remitió un informe respecto del transporte y disposición final de los residuos, en el cual adjuntó guía de remisión del remitente, guías de remisión del transportista, tickets de pesaje, manifiestos de residuos peligrosos y certificados de disposición final; acorde al siguiente detalle:</p>

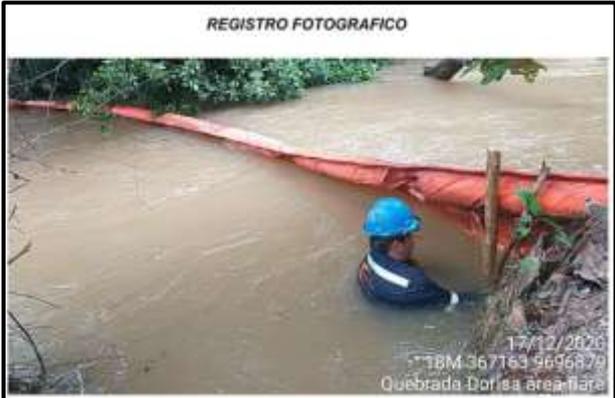
<p>Fotografía con fecha 17 de diciembre de 2020 con coordenada: UTM WGS84 Zona 18M: 367163E, 9696879N</p>	<p>NO, toda vez que, el administrado remitió un (1) informe final que indica la instalación de una (1) barrera de contención en la quebrada Dorissa cuya ubicación geográfica en coordenada: UTM WGS84 Zona 18M: 367163E, 9696879N - confluencia del canal de drenaje natural con la quebrada Pucacuro-y la respectiva fotografía fechada y georreferenciada; no obstante, el administrado debió instalar como mínimo dos (2) barreras de contención en las coordenadas UTM WGS84: 9696878N, 367165E y en la confluencia del canal de drenaje natural con la Quebrada Pucacuro, así como, otras si fuera necesario.</p> <p>En ese sentido, se concluye que el administrado no cumplió con la obligación de la Medida Preventiva N°2 materia de análisis.</p>

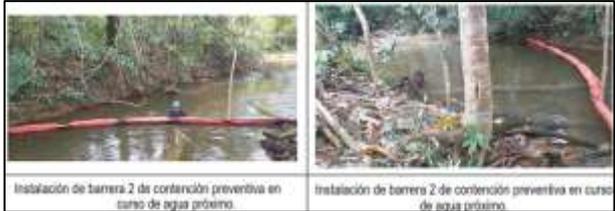
<p>Instalación de barrera 2 de contención preventiva en curso de agua próximo.</p> <p>Instalación de barrera 2 de contención preventiva en curso de agua próximo.</p>	<p>NO, toda vez que, el registro fotográfico es remitido fuera del plazo de acreditación, el cual muestra tres (3) fotografías, de los cuales solo una (1) fotografía registra fecha 17 de diciembre de 2020, coordenada: UTM WGS84 Zona 18M: 367167E, 9696881N, mientras que las demás no registran datos.</p>

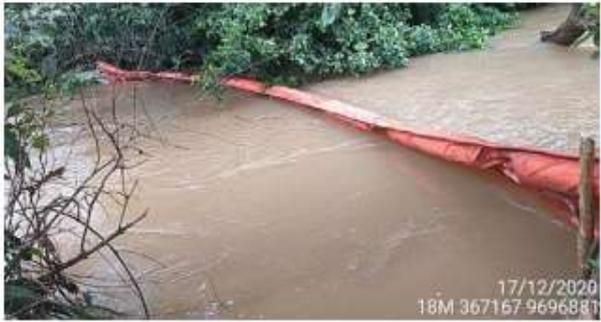
<p>17/12/2020 18M 367167 9696887</p> <p>Instalación de barrera 1 de contención preventiva en curso de agua próximo.</p>	<p>En ese sentido, se concluye que el administrado no cumplió con la obligación de la Medida Preventiva N°2 materia de análisis.</p>

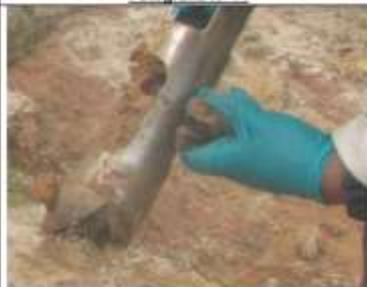
<p>Del registro fotográfico, se evidenció durante el muestreo ambiental de suelo, en la perforación con el barrenado a una profundidad de 10-30 centímetros aproximadamente, se pudo percibir organolépticamente olor a hidrocarburos.</p> <p>Coordenadas UTM WGS 84 zona 18M, E 367156 / N 9696864.</p>	Fotografía N° 12

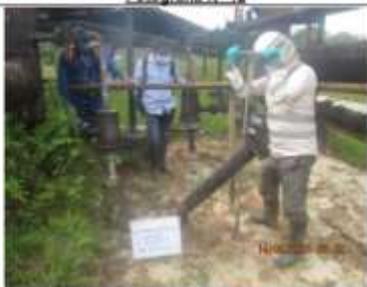
<p>Del registro fotográfico se observa el muestreo de suelo con Código L192,6,Dori-Tub Flare1, ubicado a una distancia aproximada de 2 metros de la línea de 2" de descarga de la trampa de condensados, ubicado en la batería Dorissa, además en la perforación manual con el barrenado a una profundidad de 10-30 centímetros aproximadamente.</p> <p>Coordenadas UTM WGS 84 zona 18M, E 367156 / N 9696864.</p>	
Fotografía N° 13

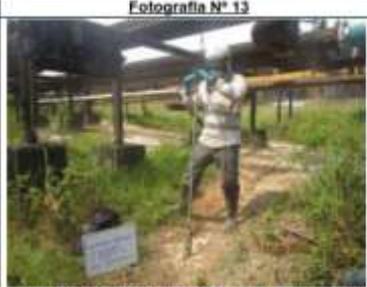
<p>Del registro fotográfico, se observa el muestreo de suelo con Código L192,6,Dori-Tub Flare2, ubicado a una distancia aproximada de 12 metros en dirección norte de la línea de 2" de descarga de la trampa de condensados, ubicado en la batería Dorissa, además en la perforación con el barrenado a una profundidad de 10-30 centímetros aproximadamente, se pudo percibir organolépticamente olor a hidrocarburos.</p> <p>Coordenadas UTM WGS 84 zona 18M, E 367158 / N 9696876.</p>	Fotografía N° 14

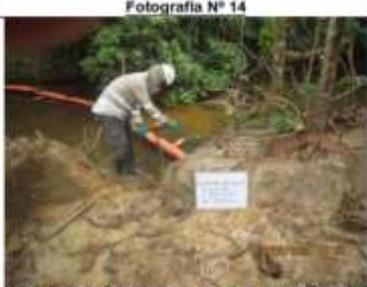
<p>Del registro fotográfico, se observa el muestreo de suelo con Código L192,6,Dori-Tub Flare3, ubicado a una distancia aproximada de 17 metros en dirección al noreste de la línea de 2" de descarga de la trampa de condensados, ubicado en la batería Dorissa, además en la perforación con el barrenado a una profundidad de 10-30 centímetros aproximadamente, se pudo percibir organolépticamente olor a hidrocarburos.</p> <p>Coordenadas UTM WGS 84 zona 18M, E 367165 / N 9696878.</p>
