**Resolución Directoral**  
**N° 012 -2016-OEFA/DS**

#### **I. Sobre la falta de aplicación de medidas de prevención de impactos por parte de Petroperú**

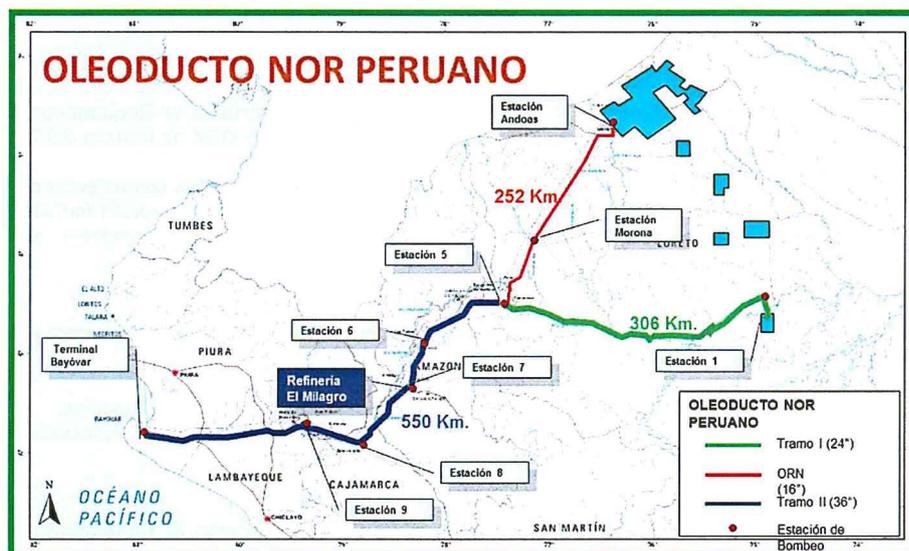
Imagen N° 1

El Oleoducto Norperuano tiene una longitud de 854 kilómetros y se divide en dos (2) ramales<sup>12</sup>:

- (i) Oleoducto Principal, que fue el primero en ser construido, se divide en el Tramo I y Tramo II y va desde la Estación 1 en San José de Saramuro<sup>13</sup> hasta el Terminal Bayóvar<sup>14</sup>. El Tramo I inicia en la Estación 1 y llega hasta la Estación 5 en Saramiriza<sup>15</sup>, ambas ubicadas en el departamento de Loreto. El Tramo II comprende las Estaciones 5, 6, 7, 8 y 9<sup>16</sup>; y cumple la función de asegurar el transporte del petróleo hasta el Terminal Bayóvar, ubicado en la bahía de Sechura, departamento de Piura.
- (ii) Oleoducto Ramal Norte, que va desde la Estación Andoas<sup>17</sup> hasta la Estación 5, donde confluye con el Tramo I.

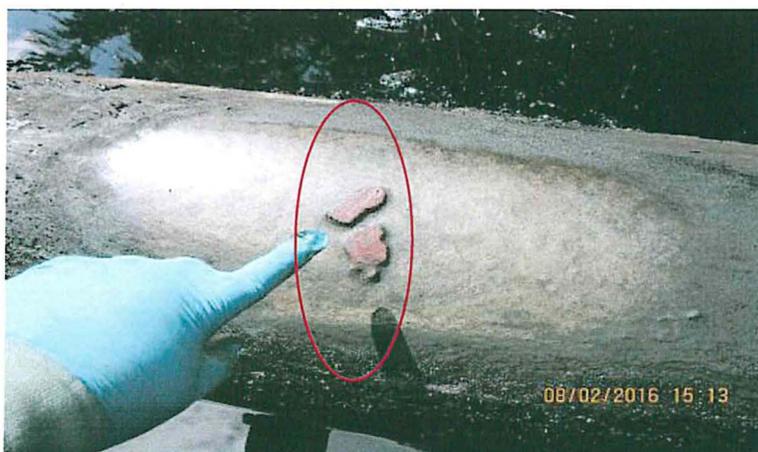
*“Asimismo, se constató que el deterioro de la tubería se habría generado debido a un proceso corrosivo externo severo (Ver registros fotográficos 23 y 24), lo cual se sustentaría en el hecho de que en ambos extremos de la falla se pudo apreciar pequeñas secciones de la tubería que quedaron intactas, es decir, que no se encontraron desgastadas, lo que evidenciaría el estado de la tubería en el momento de su instalación, debido a que dichas secciones se encontraron intactas y con su pintura original.” (Subrayado agregado).*

Se muestra el desgaste y/o deterioro que ha sufrido la tubería por efectos de corrosión severa, los dos puntos muestran el estado inicial de la tubería.

De la imagen mostrada se puede advertir que las dos pequeñas áreas de color rojo representan la estructura original del ducto, lo que al mismo tiempo permite apreciar el grosor de la pared original del Oleoducto. Dicho de otra manera, todo lo que está de color plomo es un área desgastada por la corrosión. Esta muestra evidencia que lo general es el desgaste, y lo excepcional el revestimiento original.

- a) El mantenimiento efectivo, inmediato e integral respecto de aquellas secciones del ducto que no han sufrido un deterioro severo o significativo.
- b) El reemplazo del ducto respecto de aquellas secciones que han sufrido un deterioro severo o significativo, como por ejemplo el que se pudo apreciar en la Imagen N° 2 de la presente resolución.

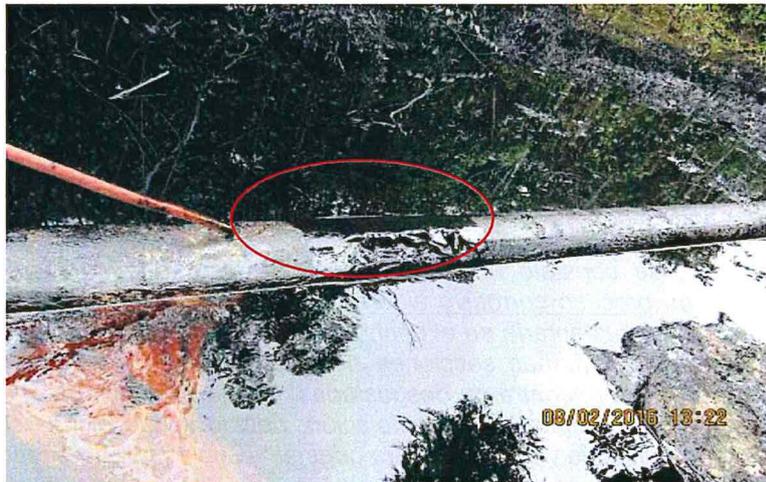
Imagen N° 3

*“Se verificó que el derrame de petróleo crudo se produjo a través de una apertura de 56 cm de longitud por 1.0 cm de ancho aproximadamente en posición 12 horas, en la tubería de 16” de diámetro, ubicado en el Km 206+031 del Ramal Norte del ONP; la falla en la tubería (apertura de 56 cm de longitud por 1.0 cm de ancho) se habría producido por efectos de corrosión externa. Por otro lado, el derrame de crudo fue controlado mediante la instalación de una grapa el día 09.02.2016.” (Subrayado agregado).*

Muestra el punto de la falla donde se produjo el derrame de petróleo crudo, el mismo que aún no había sido controlado. Coordenada WG84: 9524314N/0237150E.

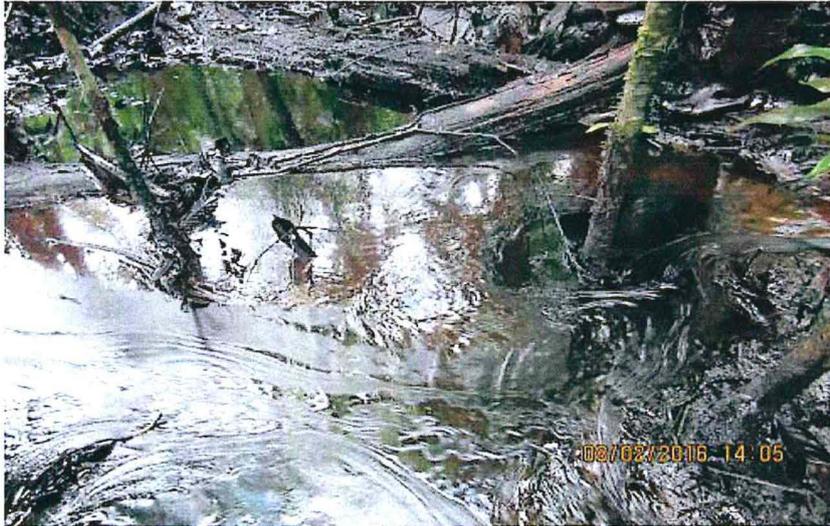
Imagen N° 4

Muestra de afectación en cuerpos de agua y vegetación en la zona del derrame del distrito de Morona.

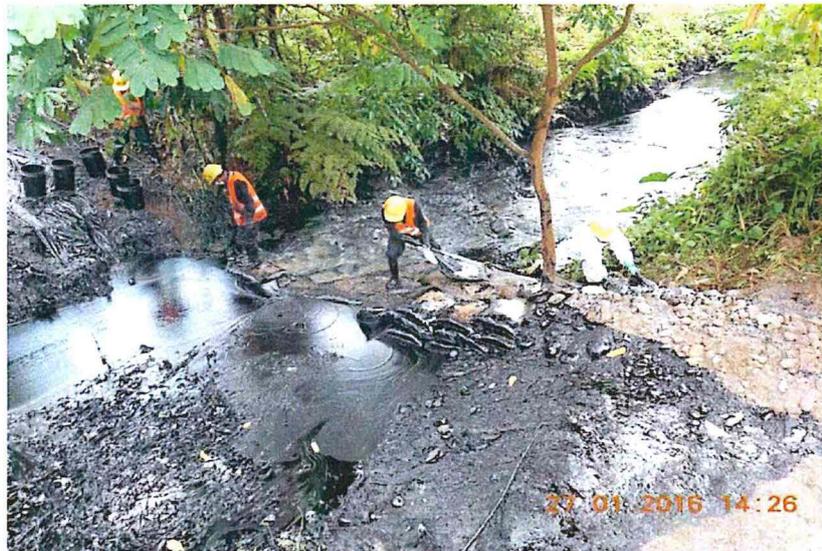
Imagen N° 5

Se observa el desplazamiento del petróleo crudo derramado, el mismo que sigue el curso de la quebrada Inayo. Asimismo, se observa labores para contener el producto derramado.
