**EXPEDIENTE N°** : 302-2013-OEFA/DFSAI/PAS  
**ADMINISTRADO** : CONSORCIO TRANSMANTARO S.A.<sup>1</sup>  
**UNIDADES AMBIENTALES** : LÍNEA DE TRANSMISIÓN POMACOCHA –  
 CARHUAMAYO 220 KV  
**UBICACIÓN** : DISTRITOS DE YAULI, SANTA ROSA DE SACCO,  
 PACCHA, TARMA, LA UNIÓN, SAN PEDRO DE  
 CAJAS, JUNÍN Y CARHUAMAYO, PROVINCIAS  
 DE YAULI, TARMA Y JUNÍN DEPARTAMENTO  
 DE JUNÍN  
**SECTOR** : ELECTRICIDAD  
**MATERIAS** : COMPROMISOS AMBIENTALES  
 RESIDUOS SÓLIDOS  
 RESPONSABILIDAD ADMINISTRATIVA

**SUMILLA:** *Se declara la existencia de responsabilidad administrativa de Consorcio Transmantaro S.A. por la comisión de las siguientes infracciones administrativas:*

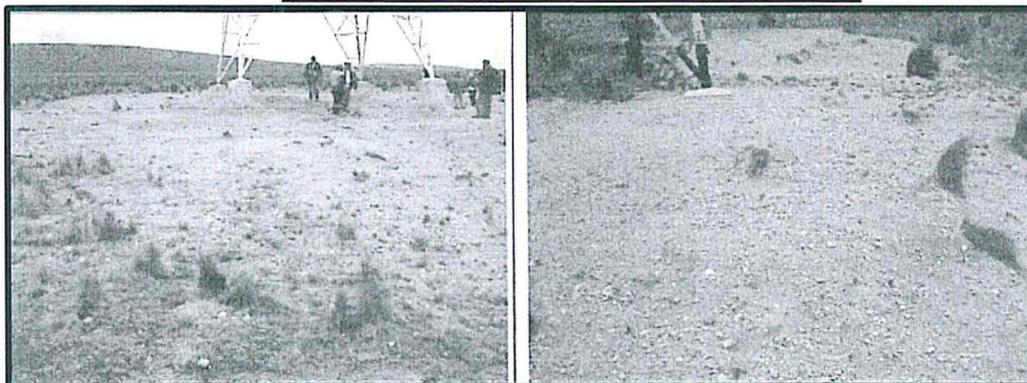
Fotografías N° 7 y N° 8 del Informe de Supervisión

Vista 7. Material extraído de las excavaciones cubriendo los pastos naturales. Vista 8. Tierra pedregosa amarilla donde existían pastos naturales.

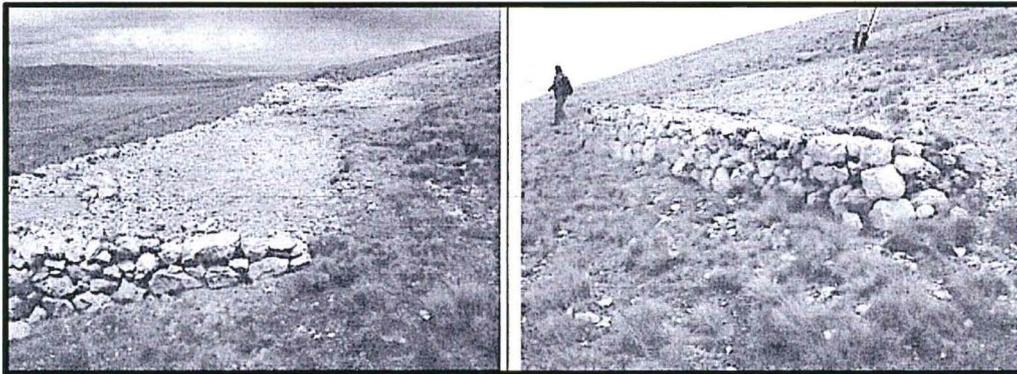
**Fotografías N° 9 y N° 10 del Informe de Supervisión**

Vista 9. Botadero del excedente de excavaciones junto a la Torre N° 155.  
Vista 10. Botadero del excedente de excavaciones junto a la torre N° 156.

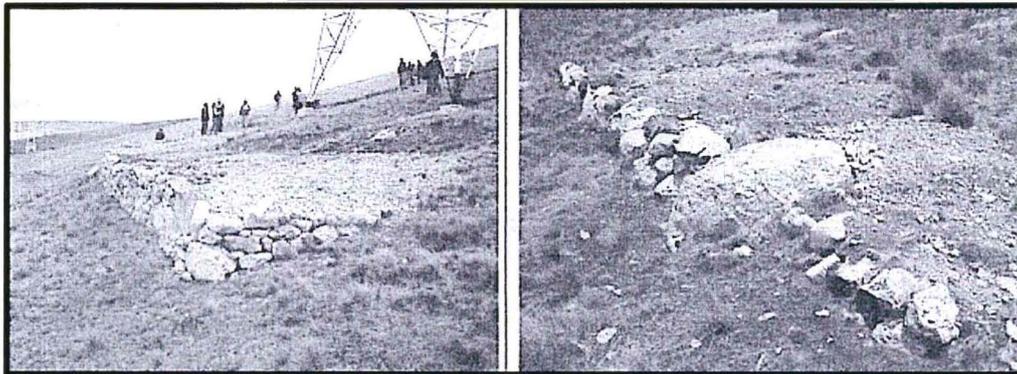
**Fotografías N° 11 y N° 12 del Informe de Supervisión**

Vista 11. Botadero del excedente de excavaciones junto a la Torre N° 157  
Vista 12. Botadero del excedente de excavaciones junto a la Torre N° 159.

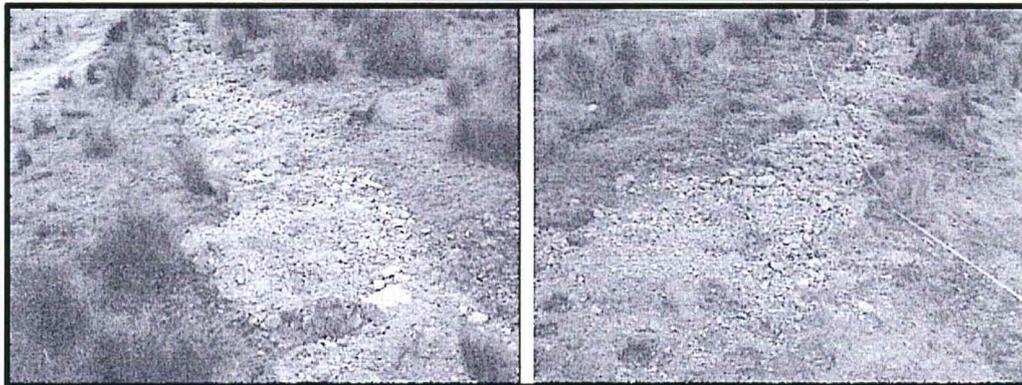
**Fotografías N° 13 y N° 14 del Informe de Supervisión**

Vista 13. Zanjas de infiltración, cerca de la torres N° 153, cubiertas de material extraído.

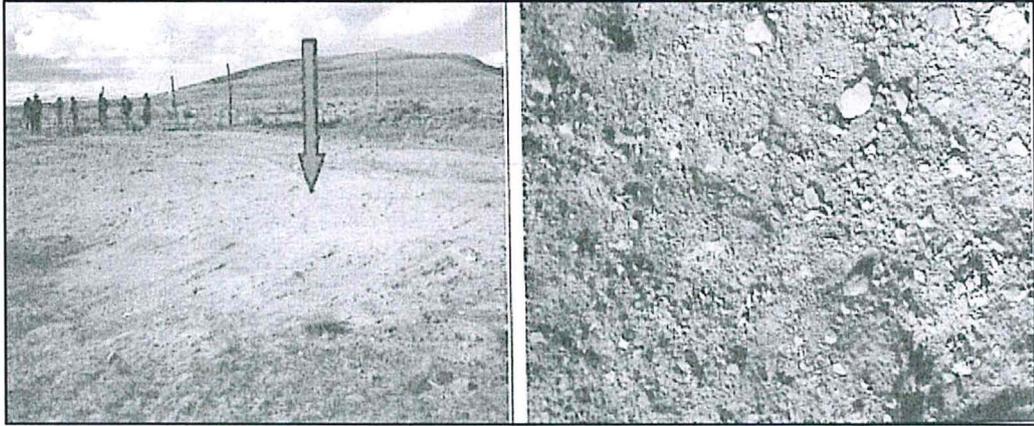
**Fotografías N° 17 y N° 18 del Informe de Supervisión**

Vista 17. Área lejos de las torres con huellas de maquinarias y vehículos motorizados.  
Vista 18. Tierra pedregosa amarilla cubriendo el área donde existían pastos naturales.

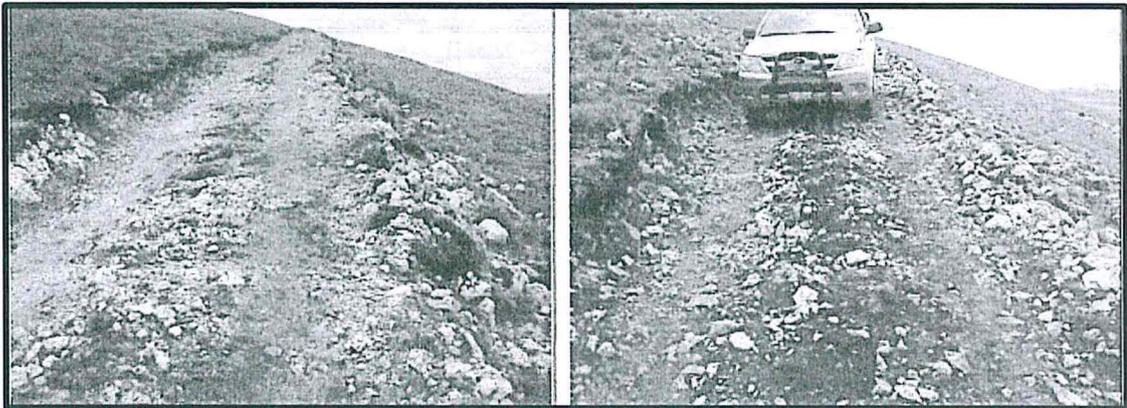
**Fotografías N° 21 y N° 22 del Informe de Supervisión**

Vista 21. Trocha de acceso abierta con excesivo e innecesario movimiento de tierra.  
Vista 22. Inestabilidad y riesgo de erosión del suelo por la construcción de la trocha.

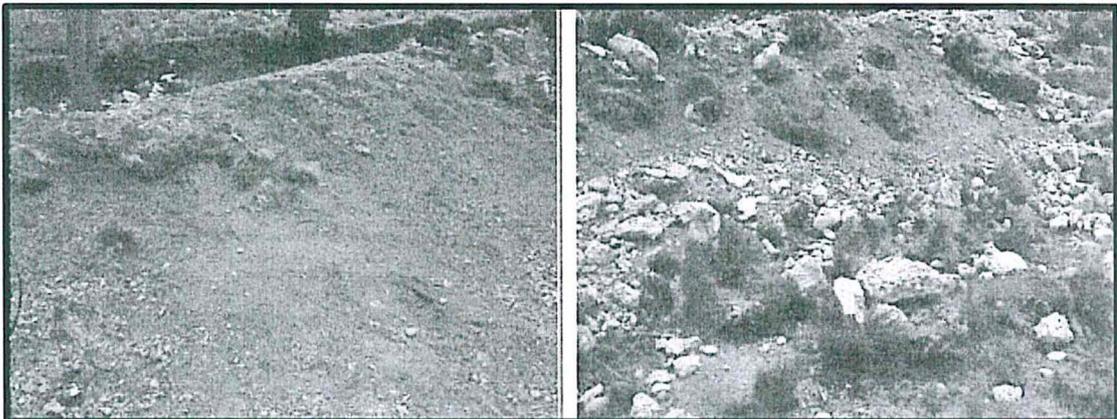
**Fotografías N° 23 y N° 24 del Informe de Supervisión**

Vista 23. Material extraído lanzado hacia los pastos naturales.  
Vista 24. Material extraído lanzado hacia los pastos naturales.

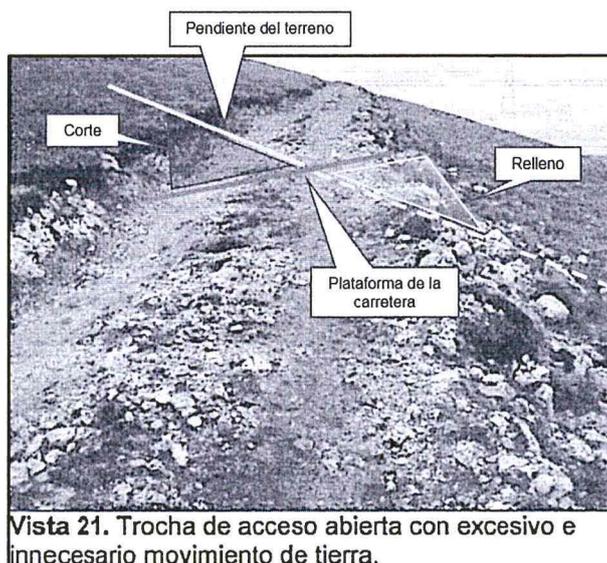
**Fotografía N° 21 del Informe de Supervisión**

72. El material colocado como relleno se considera como un material inestable toda vez que su contacto con diversos agentes externos (viento, precipitación, movimientos sísmicos, entre otros) provoca que este material se desplace hacia la pendiente produciéndose deslizamientos<sup>37</sup>.
73. La falta de un talud conformado no solo produce deslizamientos, si no que ello sumado a la precipitación produce erosión pluvial, es decir se produce un desprendimiento, transporte y depósito de partículas o masas pequeñas de suelo o roca, produciéndose surcos y cárcavas sobre el material inestable. Asimismo, corresponde indicar que el material colocado por la empresa no supe las funciones del talud conformado, puesto que están conformados por cortes no compactados que son fácilmente deslizables<sup>38</sup>. Por lo tanto, corresponde desestimar lo alegado por la empresa en este extremo.

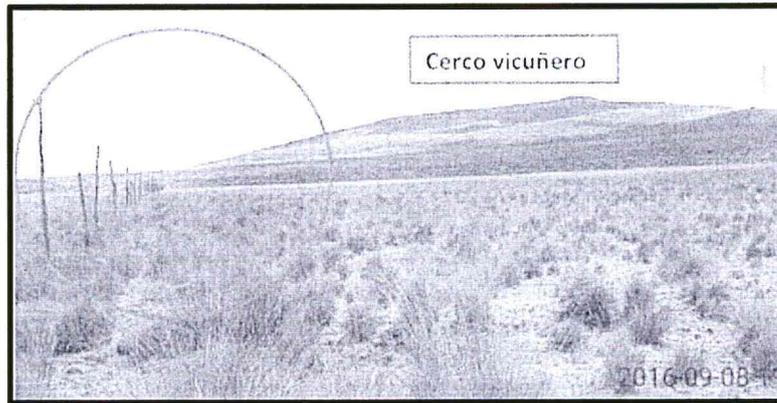
80. En efecto, de la fotografía presentada por el administrado se verifica que el área cercana al cerco vicuñero se encuentra revegetado evidenciándose la recuperación de la cobertura vegetal, así como la trocha de acceso para facilitar el acceso.
81. En este sentido, en aplicación de la Única Disposición Complementaria Transitoria del TUO del RPAS del OEFA, no corresponde imponer una medida correctiva a Consorcio Transmantaro en este extremo.

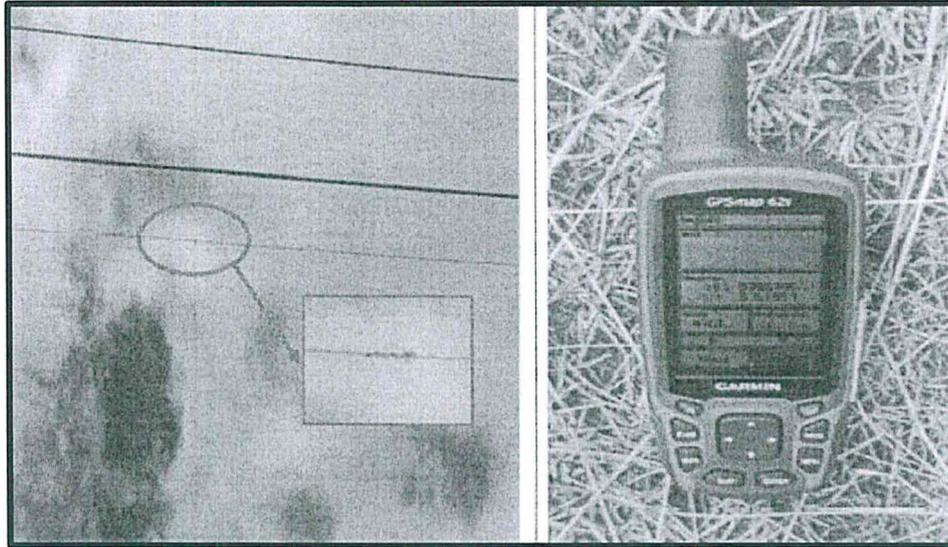
103. Del registro fotográfico presentado por el administrado, se advierte la instalación de un desviador de vuelo dentro la LT Pomacocha-Carhuamayo. En este sentido, en aplicación de la Única Disposición Complementaria Transitoria del TUO del RPAS del OEFA, no corresponde imponer una medida correctiva a Consorcio Transmantaro en este extremo. Sin perjuicio de ello, el cumplimiento del compromiso ambiental será materia de verificación en las siguientes supervisiones efectuadas por el OEFA.
