**Tribunal de Fiscalización Ambiental
Sala Especializada en Minería, Energía,
Pesquería e Industria Manufacturera**

RESOLUCIÓN N° 050-2017-OEFA/TFA-SMEPIM

EXPEDIENTE : 308-2015-OEFA/DFSAI/PAS
PROCEDENCIA : DIRECCIÓN DE FISCALIZACIÓN, SANCIÓN Y APLICACIÓN DE INCENTIVOS
ADMINISTRADO : PLUSPETROL NORTE S.A.
SECTOR : HIDROCARBUROS
APELACIÓN : RESOLUCIÓN DIRECTORAL N° 688-2017-OEFA/DFSAI

SUMILLA: "Se confirma la Resolución Directoral N° 688-2017-OEFA/DFSAI del 13 de junio de 2017 a través de la cual se declaró la responsabilidad administrativa de Pluspetrol Norte S.A. por la comisión de las siguientes infracciones:

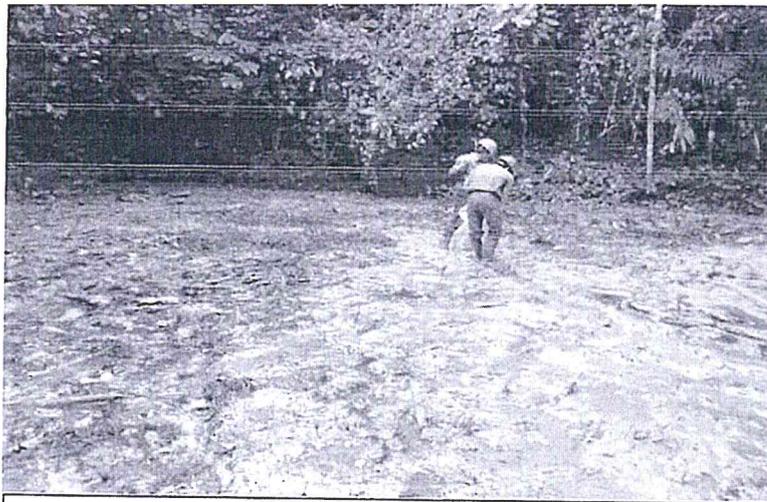
Foto N° 10: Zona inundable impactada por presencia de hidrocarburos en proceso de limpieza y recuperación a cargo del personal de la contratista Empresa Comunal Antioquia (ECA), contratado por la empresa Pluspetrol

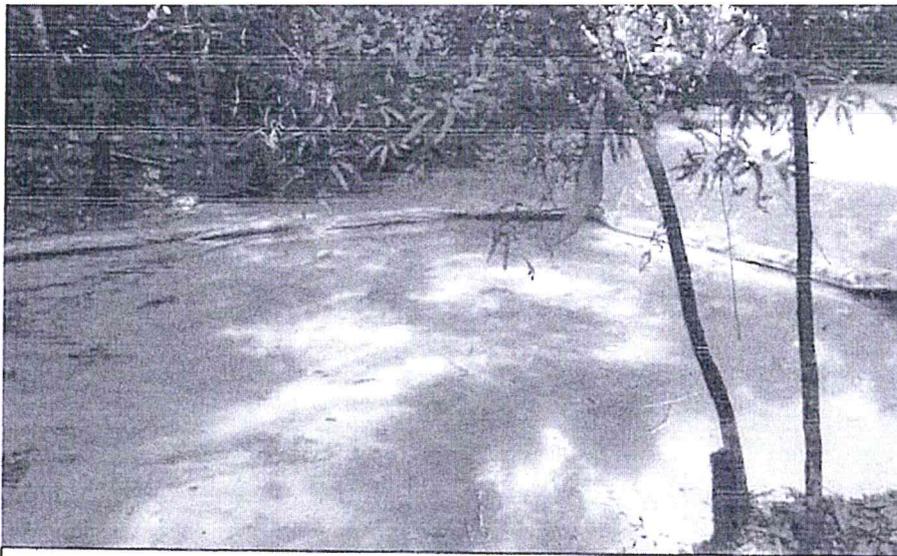
Foto N° 11: Cuerpos de agua superficial (hondonada alimentada por agua de lluvia y canal pluvial) aledaña de la zona inundable impactada por presencia de hidrocarburo, rodeada por salchichas absorbentes con finalidad de realizar limpieza y recuperar hidrocarburo con paños absorbentes.

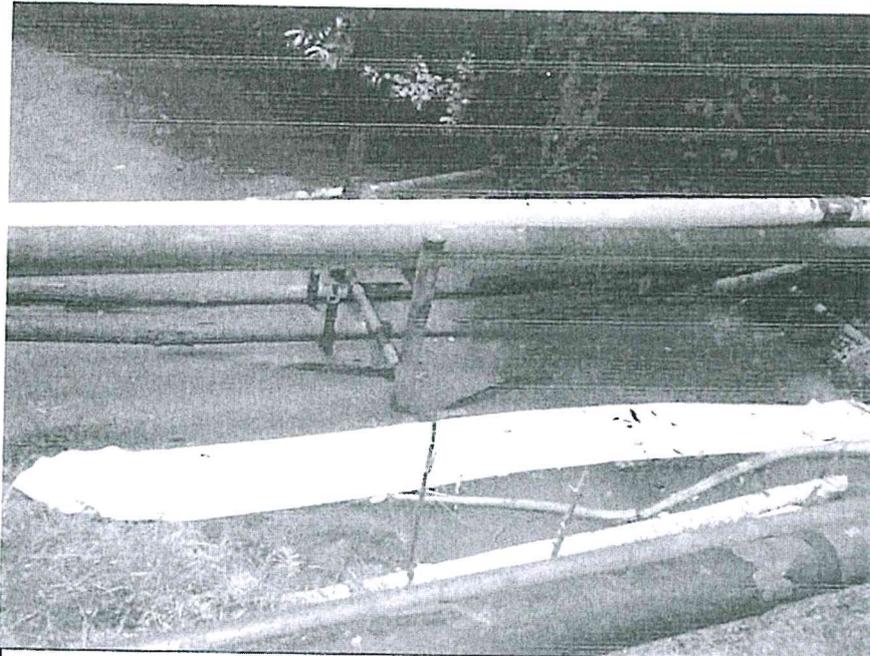
Foto N° 13: Vista panorámica de agua superficial con iridiscencia de hidrocarburo en proceso de absorción con paño absorbente.

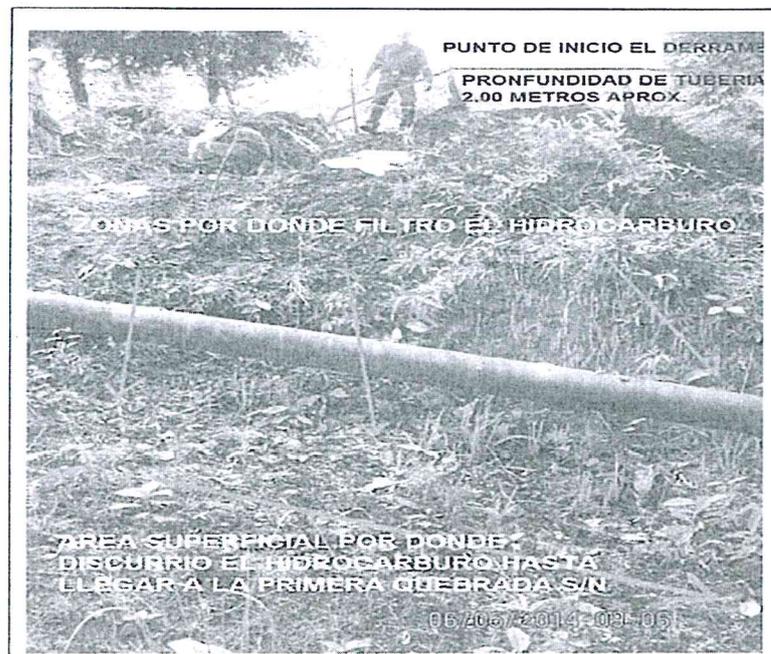
Fotografía N° 3:

Descripción: Vista Panorámica esquematizada de la migración superficial del hidrocarburo.

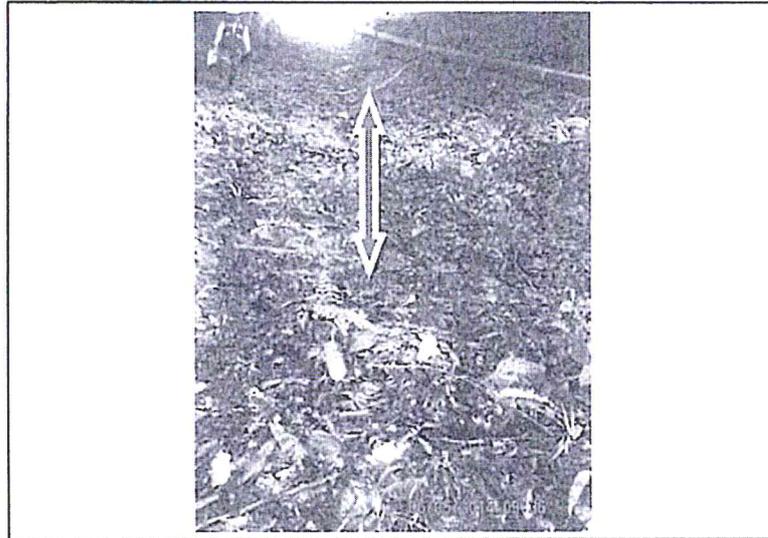
Fotografía N° 4:

Descripción: Vista del área por donde ha discurrido el hidrocarburo.

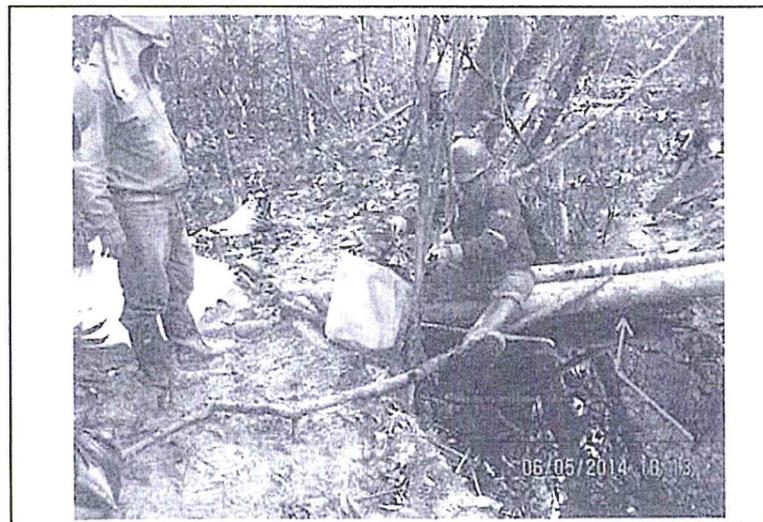
Fotografía N° 8:

Descripción: Vista de las actividades de recuperación del hidrocarburo por el personal de la empresa. El producto es retenido mediante barreras de troncos y palos.

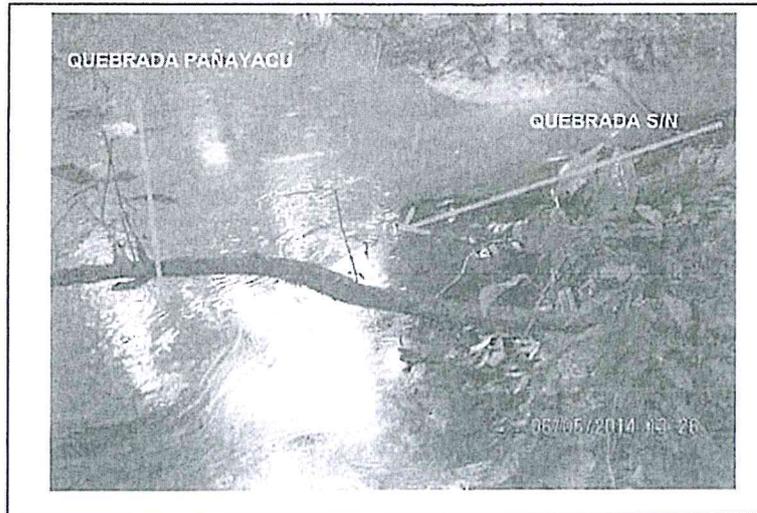
Fotografía N° 12:

Descripción: Vista de la unión de la Quebrada S/N y la Quebrada Pañayacu, obsérvese el ingreso del hidrocarburo sobrenadante a la Quebrada Pañayacu.

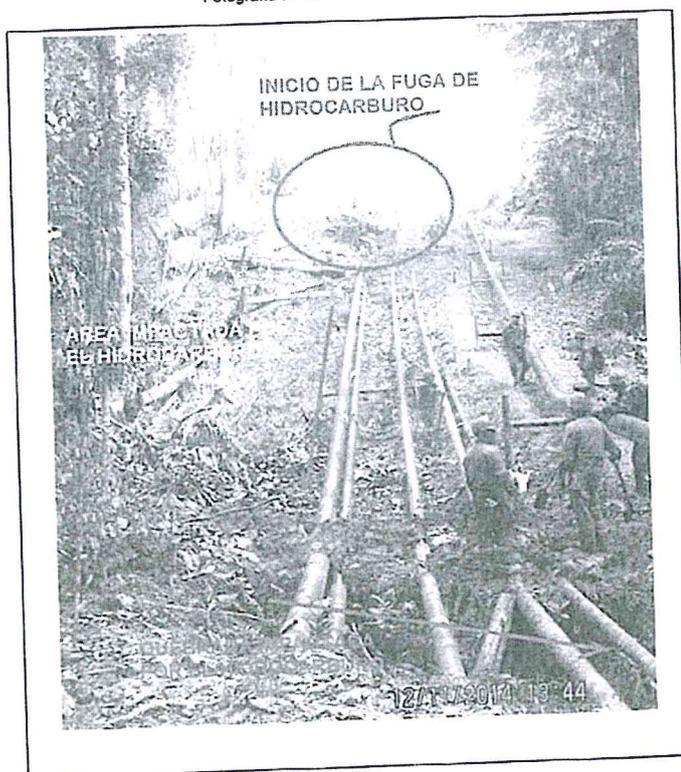
Fotografía N° 3:

Descripción: Vista panorámica esquematizada del recorrido y/o migración superficial del petróleo crudo.

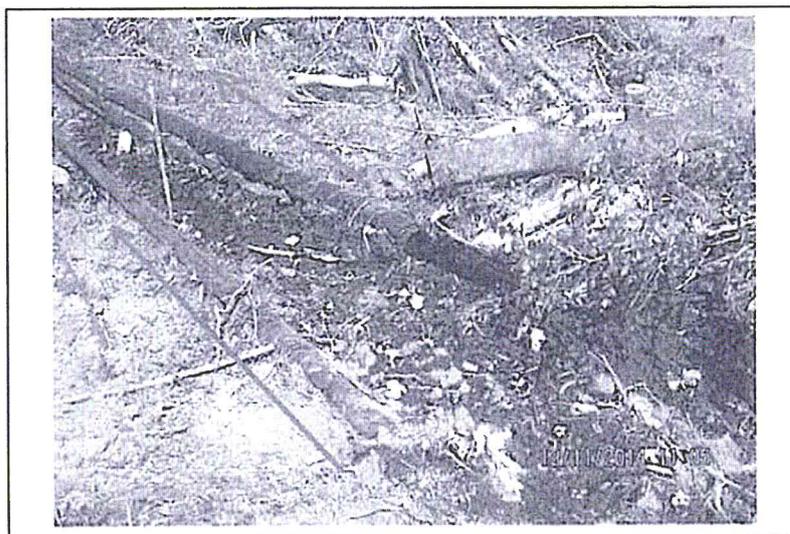
Fotografía N° 4:

Descripción: Vista del inicio de recorrido del hidrocarburo favorecido por la pendiente con dirección a la Quebrada S/N.

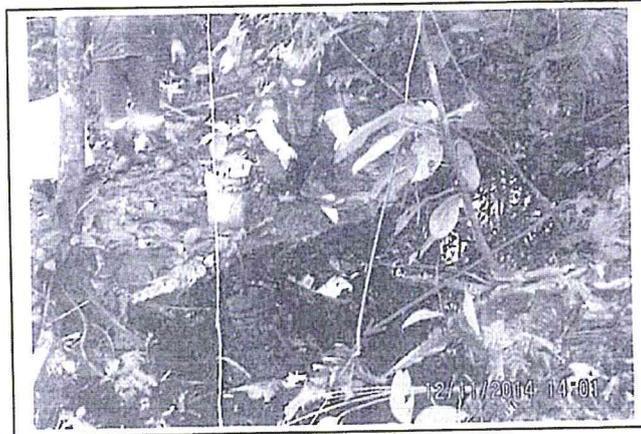
Fotografía N° 10:

Descripción: Vista del primer tramo de la Quebrada S/N, obsérvese la presencia de hidrocarburo sobrenadante discurriendo por la quebrada.

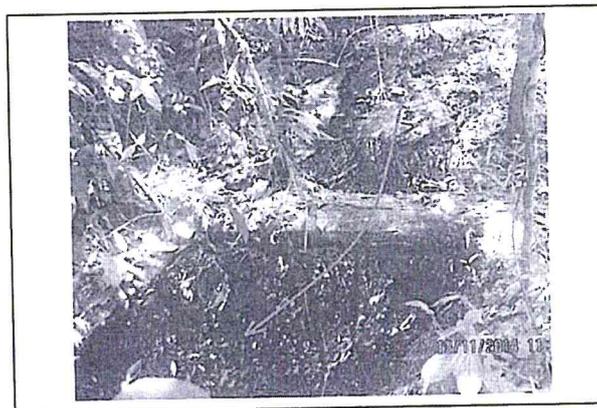
Fotografía N° 11:

Descripción: Vista del segundo tramo de la Quebrada S/N, obsérvese la presencia de hidrocarburo sobrenadante discurriendo por la quebrada.

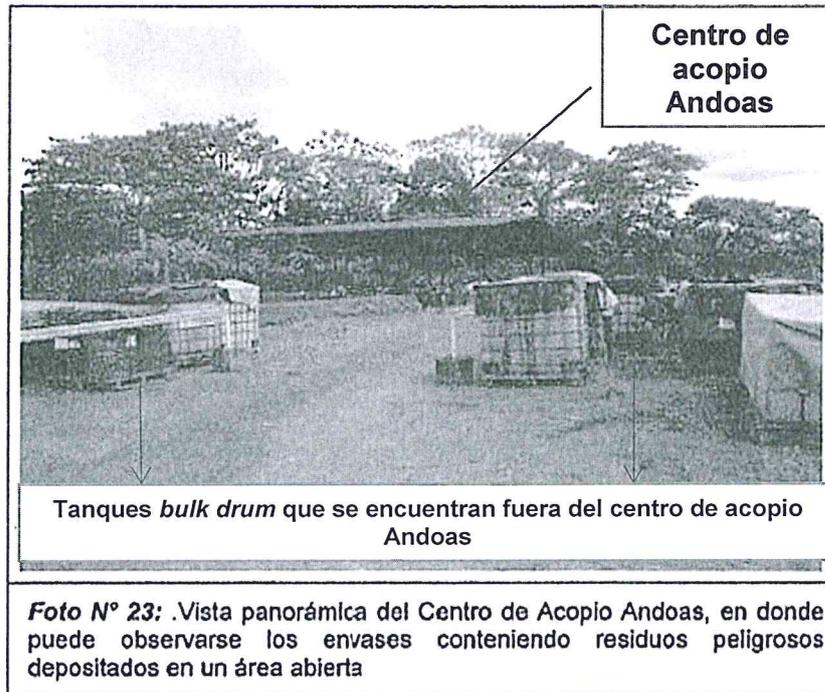
Fotografía N° 23 del Informe de Supervisión N° 1579-2013-OEFA/DS-HID

207. De acuerdo a lo señalado en el Informe N° 1579-2013-OEFA/DS-HID, se verifica que fuera del centro de acopio Andoas se encontraron tanques *bulk drum* depositados sobre bases de tipo parihuela y cubiertos con geomembrana los cuales están ubicados en un terreno abierto (a la intemperie). Cabe precisar que conforme se indica en el citado informe, dichos envases contienen residuos sólidos peligrosos; asimismo, de acuerdo a lo comunicado por Plupetrol Norte mediante carta presentada el 2 de enero de 2014, en dichos tanques *bulk drum* se almacenaban suelos y maleza impregnados con hidrocarburos procedentes principalmente de trabajos rutinarios de orden y limpieza.¹⁰⁹

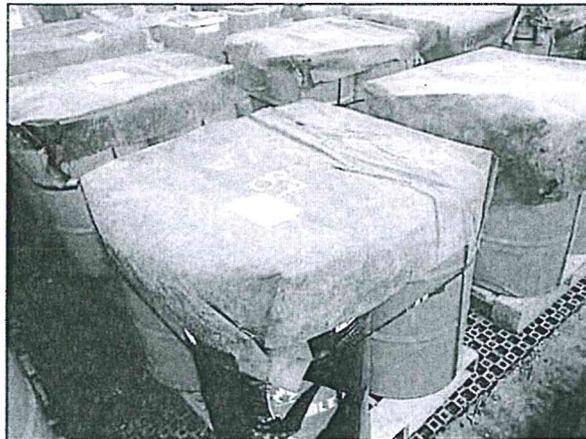
Fotografía N° 1
Cilindros sobre parihuelas y cubiertos con mantas

216. Sobre el particular, debe precisarse que el hecho de que los residuos sólidos peligrosos hayan sido colocados en contenedores o envases cerrados, con cubierta superior y colocados sobre parihuelas, no desvirtúa la comisión de la infracción referida a la prohibición de almacenar los residuos sólidos en terrenos abiertos, establecida en el numeral 1 del artículo 39° del Reglamento aprobado por Decreto Supremo N° 057-2004-PCM.
217. En ese sentido, debe tenerse en cuenta que de la revisión del expediente, se verifica que Pluspetrol Norte no presentó medio probatorio alguno que acredite que los tanques *bulk drum* no se encontraban en un terreno abierto,
