**Tribunal de Fiscalización Ambiental
Sala Especializada en Minería, Energía,
Pesquería e Industria Manufacturera**

RESOLUCIÓN N° 013-2018-OEFA/TFA-SMEPIM

EXPEDIENTE N° : 116-2017-OEFA/DFSAI/PAS
PROCEDENCIA : DIRECCIÓN DE FISCALIZACIÓN, SANCIÓN Y APLICACIÓN DE INCENTIVOS¹
ADMINISTRADO : PAN AMERICAN SILVER HUARÓN S.A.
SECTOR : MINERÍA
APELACIÓN : RESOLUCIÓN DIRECTORAL N° 1216-2017-OEFA/DFSAI

SUMILLA: *Se confirma la Resolución Directoral N° 1216-2017-OEFA/DFSAI del 12 de octubre de 2017, mediante la cual se declaró la existencia de responsabilidad administrativa por parte de Pan American Silver Huarón S.A. por no ejecutar la construcción de estructuras hidráulicas en los depósitos de desmonte denominados DA-108 y DA-109 pertenecientes a la zona San Marcelo, conforme lo establecido en el Plan de Cierre de Pasivos Ambientales Mineros de la unidad minera Huarón, conducta que generó el incumplimiento del artículo 43° del Reglamento de Pasivos Ambientales de la Actividad Minera, aprobado mediante Decreto Supremo N° 059-2005-EM, en concordancia con lo dispuesto por el artículo 18° de la Ley N° 28611, Ley General del Ambiente, el artículo 15° de la Ley N° 27446, Ley del Sistema Naciona

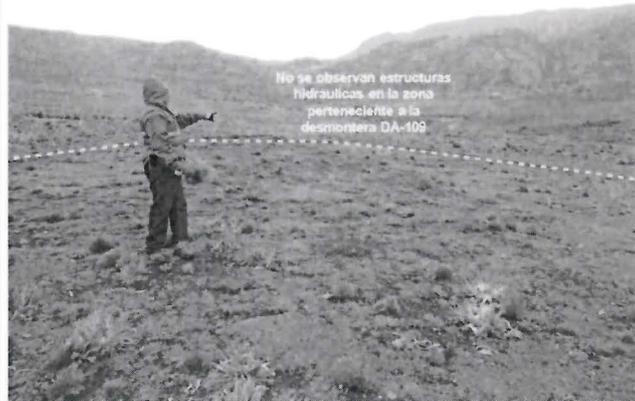
Fotografía N° 31: Hallazgo de Gabinete N° 1: Vista de la desmontera DA-109, ubicada en las coordenadas UTM Datum WGS84: 8762654 N y 350808 E., en la zona San Marcelo. No se observa estructura hidráulica.

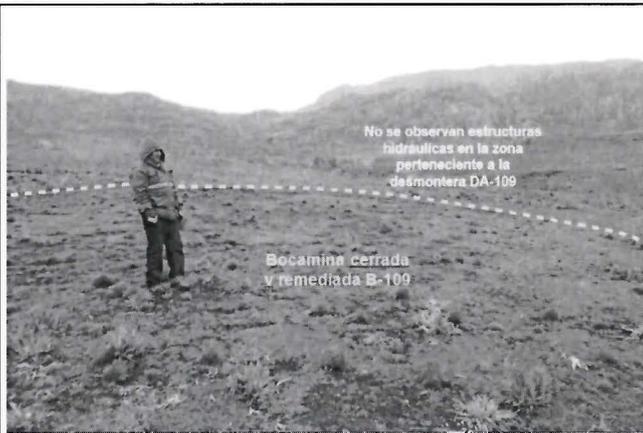
Fotografía N° 32: Hallazgo de Gabinete N° 1: Vista de la Bocamina B-109, ubicado en las coordenadas UTM Datum WGS84: 8762654 N y 350808 E., en la zona San Marcelo, la cual se observa cerrada y remediada, no se observan estructuras hidráulicas en la desmontera DA-109.

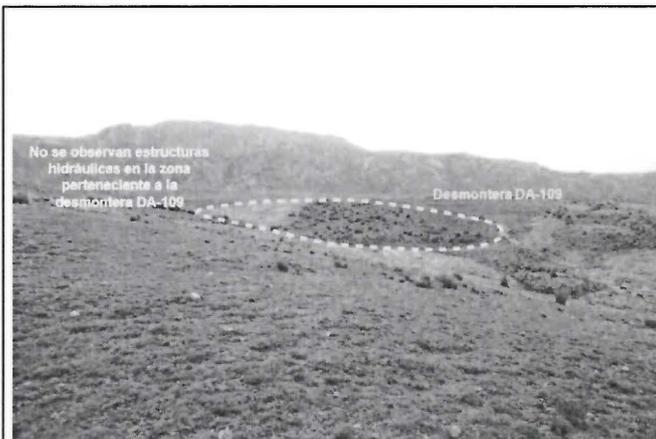
Fotografía N° 33: Hallazgo de Gabinete N° 1: Vista del depósito de desmonte DA-109, ubicado en las coordenadas UTM Datum WGS84: 8762654 N y 350808 E., en la zona San Marcelo, la desmontera denominada DA-109 no cuenta con estructura hidráulica.

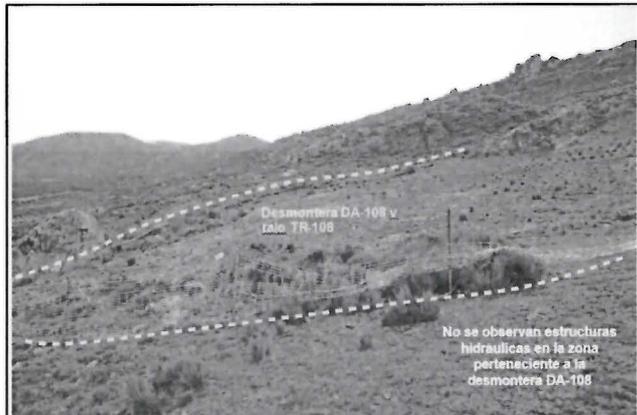
Fotografía N° 34: Hallazgo de Gabinete N° 2: Vista del depósito de desmonte y rajo TR-108 y DA-108, ubicado en las coordenadas UTM Datum WGS84: 8762615 N y 350982 E., en la zona San Marcelo, no cuenta con estructuras hidráulicas.

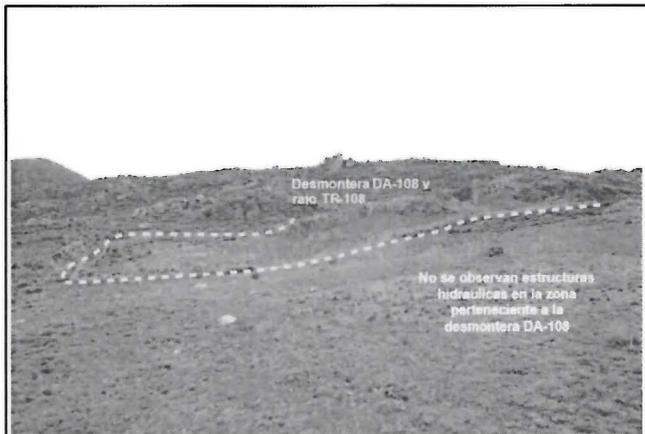
Fotografía N° 35: Hallazgo de Gabinete N° 2: Vista del depósito de desmonte y rajo TR-108 y DA-108, ubicado en las coordenadas UTM Datum WGS84: 8762615 N y 350982 E., en la zona San Marcelo, no cuenta con estructura hidráulica.

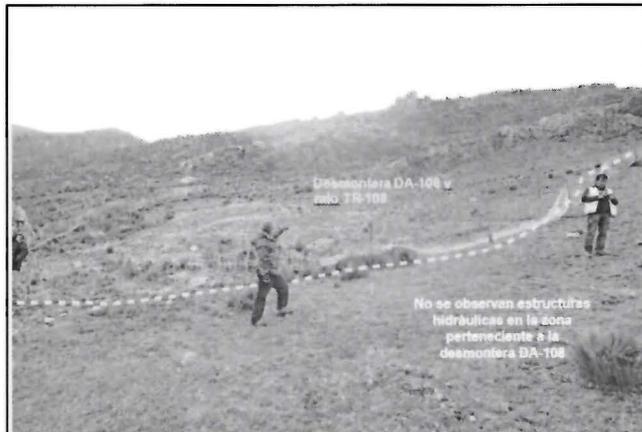
Fotografía N° 36: Hallazgo de Gabinete N° 2: Vista del depósito de desmonte DA-108 y rajo TR-108, cerrada y remediada ubicado en las coordenadas UTM Datum WGS84: 8762615 N y 350982 E., en la zona San Marcelo, no cuenta con estructura hidráulica.

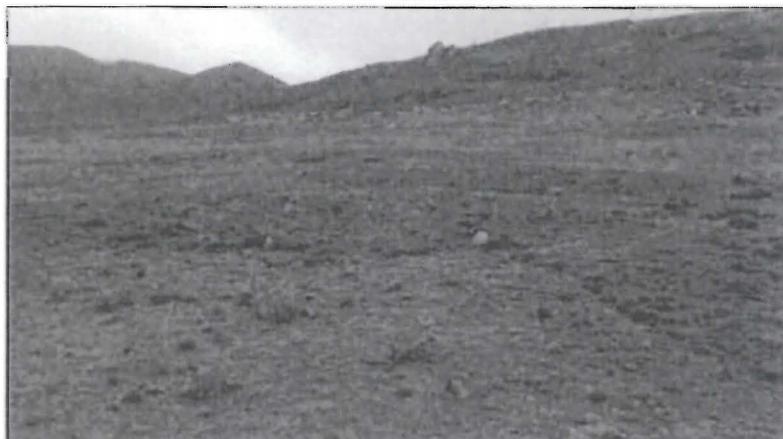
Vista Panorámica actual del Desmonte D-109

47. En relación con dicho argumento, se debe señalar que de la fotografía presentada por el administrado no se observa que haya efectuado la implementación de la estructura hidráulica, conforme a lo dispuesto en su instrumento de gestión ambiental.

48. Asimismo, se debe agregar que las estructuras hidráulicas tienen como finalidad la captación de las aguas de escorrentía producto de las precipitaciones para su derivación hacia zonas alejadas del componente minero o hacia un cuerpo receptor de agua cercano⁴⁸, a efectos de evitar la generación de drenaje ácido y lograr la estabilidad geoquímica del depósito de desmontes.

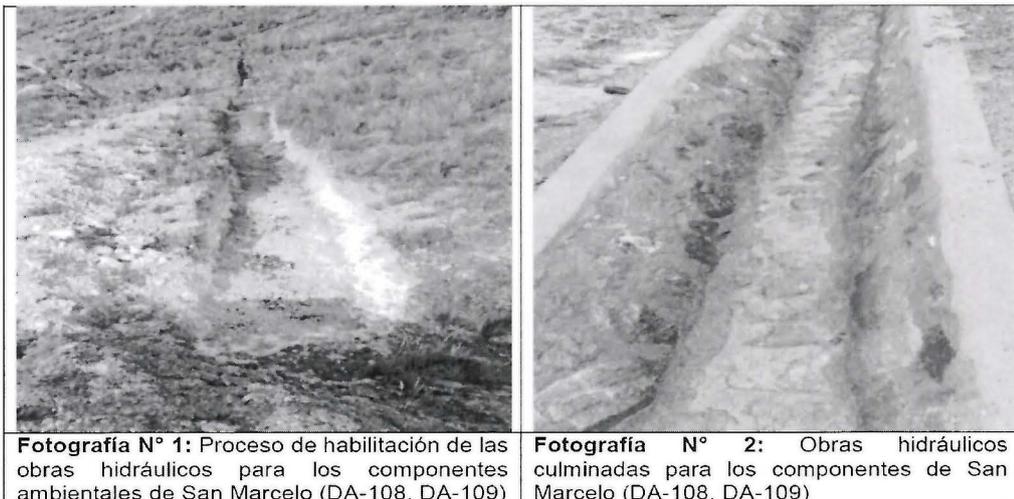
57. Al respecto se debe señalar que en la fotografía N° 2, presentada por el administrado, se aprecia la construcción de un canal de mampostería en piedra y cemento.
58. Asimismo, debe precisarse que las coordenadas tomadas durante la supervisión: (i) de la ubicación del depósito de desmote DA-109 (8762654N y 350808E) y (ii) de la ubicación del depósito de desmote DA-108 (8762615N y 350982E)⁵⁰, difieren en aproximadamente 3547 m, en comparación con las coordenadas señaladas por el administrado 354499E 8762952N, tal como se muestra a continuación:

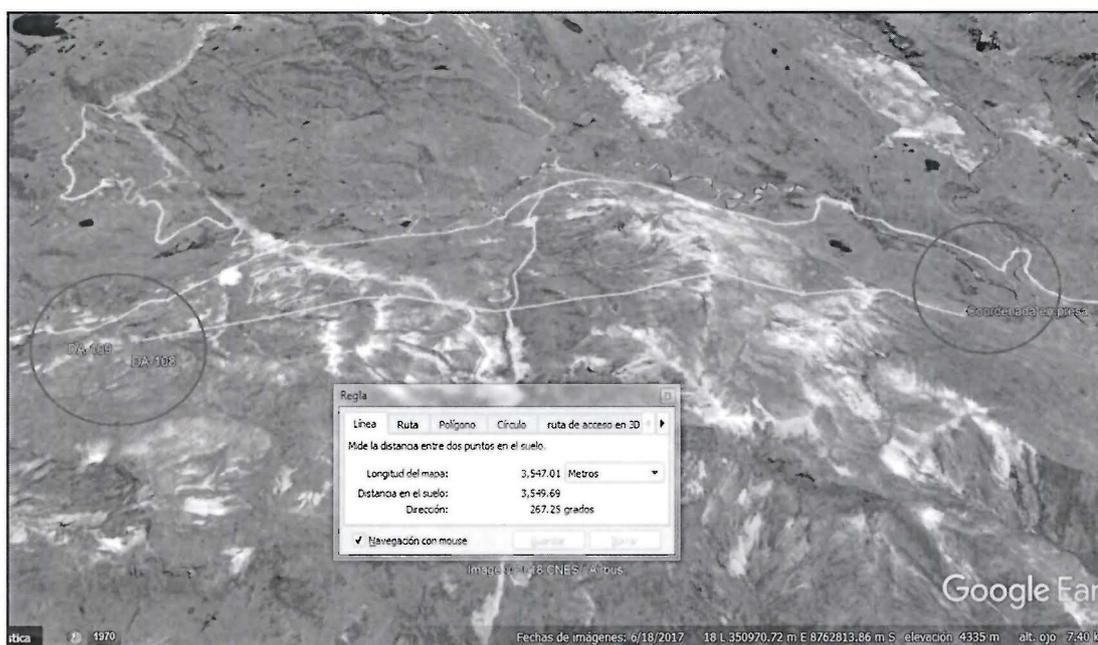
59. Ahora bien, es preciso mencionar que las coordenadas 354499E y 8762952N que el administrado señaló en su recurso de apelación, tampoco coinciden con las coordenadas establecidas en el sistema PSAD 56 en las fichas de aprobación del PCPAM Huarón, conforme se detalla a continuación:
- (i) 350979E y 8762587N; que equivale en el sistema WGS84 a 350757E y 8762217N.
- (ii) 350788E y 8762658N⁵¹; que equivale en el sistema WGS84 a 350566E y 8762288N.

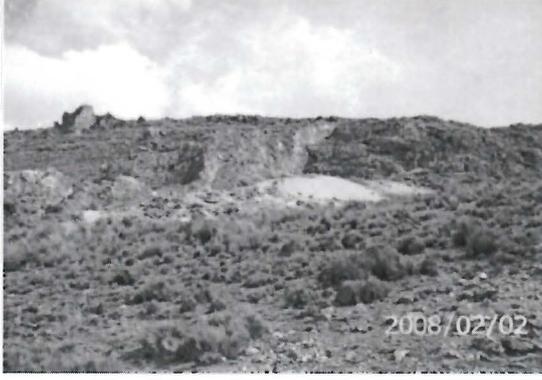
CONCESION **SAN MARCELO**
 PASIVO AMBIENTAL
DA-109

CONDICIONES ACTUALES
