EXPEDIENTE N° : 416-2016-OEFA/DFSAI/PAS
ADMINISTRADO : TALISMAN PERÚ B.V. SUCURSAL DEL PERÚ¹
UNIDAD FISCALIZABLE : LOTE 101
UBICACIÓN : DISTRITOS DE TROMPETEROS, ANDOAS,
 URARINAS Y LAGUNAS, PROVINCIAS DE DATÉM
 DEL MARAÑÓN, LORETO Y ALTO AMAZONAS,
 DEPARTAMENTO DE LORETO
SECTOR : HIDROCARBUROS LÍQUIDOS
MATERIAS : INADECUADO ALMACENAMIENTO DE LOS
 RESIDUOS SÓLIDOS PELIGROSOS
 MEDIDA CORRECTIVA
 RESPONSABILIDAD ADMINISTRATIVA
 REGISTRO DE ACTOS ADMINISTRATIVOS

Lima, 20 de diciembre del 2017

III.1. Único hecho imputado

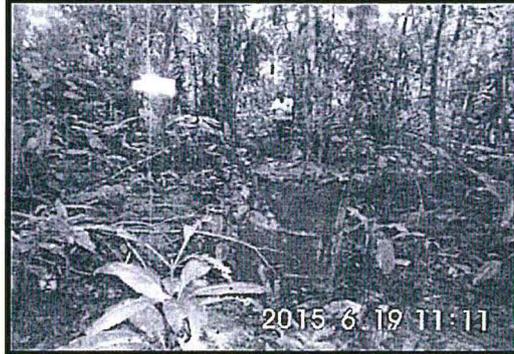
Punto de ubicación de Cilindros #1

Foto N° 45: A una distancia de 900 m de la Locación Runtusapa 1X, se ha podido observar 03 cilindros de combustibles o lubricantes (vacíos) en estado de descomposición por efectos de la corrosión, los mismos que no habrían sido retirados por la empresa.

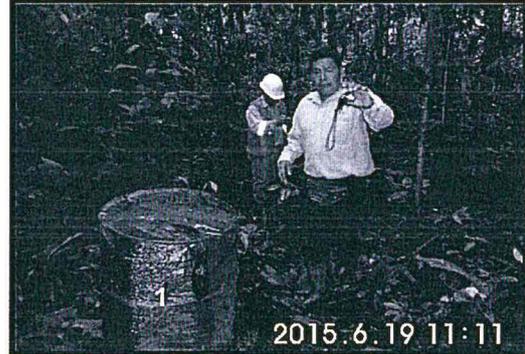
Foto N° 46: A una distancia de 900 m de la Locación Runtusapa 1X, se ha podido observar 03 cilindros de combustibles o lubricantes (vacíos) en estado de descomposición por efectos de la corrosión, los mismos que no habrían sido retirados por la empresa.

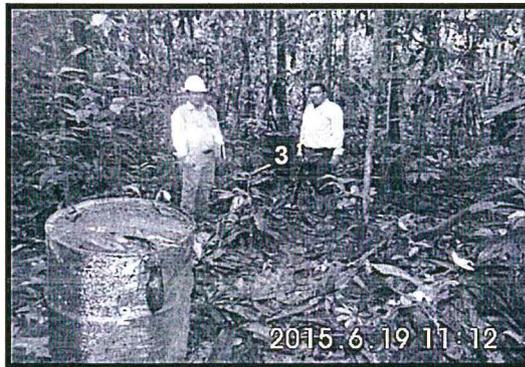
Foto N° 47: A una distancia de 900 m de la Locación Runtusapa 1X, se ha podido observar 03 cilindros de combustibles o lubricantes (vacíos) en estado de descomposición por efectos de la corrosión, los mismos que no habrían sido retirados por la empresa.

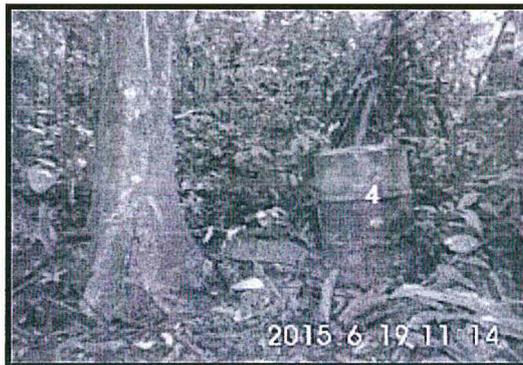
Punto de ubicación de Cilindros #2

Foto N° 48: A una distancia de 920 m de la Locación Runtusapa 1X, se ha podido observar 03 cilindros de combustibles o lubricantes (vacíos) en estado de descomposición por efectos de la corrosión, los mismos que no habrían sido retirados por la empresa.

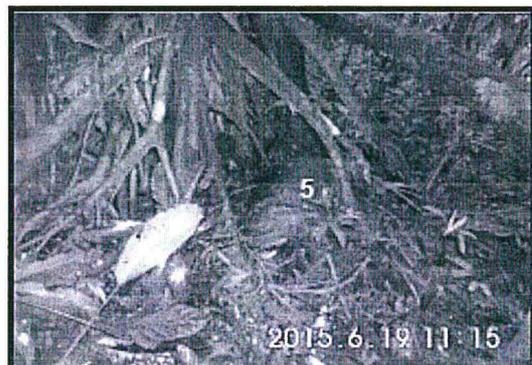
Foto N° 49: A una distancia de 920 m de la Locación Runtusapa 1X, se ha podido observar 03 cilindros de combustibles o lubricantes (vacíos) en estado de descomposición por efectos de la corrosión, los mismos que no habrían sido retirados por la empresa.

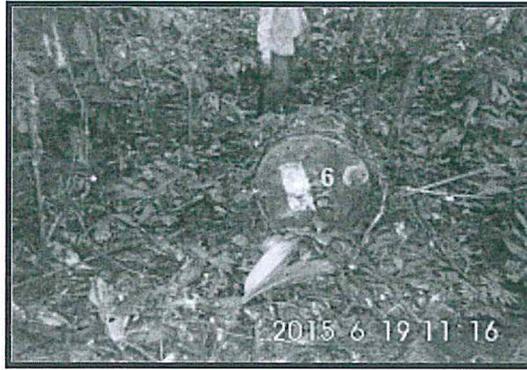
Punto de ubicación de Cilindros #3

Foto N° 50: A una distancia de 920 m de la Locación Runtusapa 1X, se ha podido observar 03 cilindros de combustibles o lubricantes (vacíos) en estado de descomposición por efectos de la corrosión, los mismos que no habrían sido retirados por la empresa.

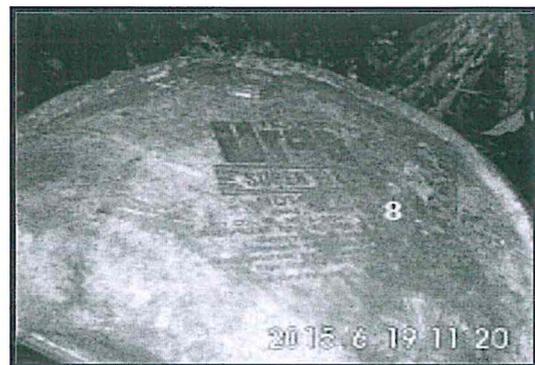
Foto N° 52: A una distancia de 930 m de la Locación Runtusapa 1X se ha podido observar 02 cilindros de combustibles o lubricantes (vacíos) en estado de descomposición por efectos de la corrosión, los mismos que no habrían sido retirados por la empresa.

14. A mayor abundamiento, respecto a la Foto N° 52 se observa el cilindro corresponde a aceite hidráulico para maquinaria pesada (Caterpillar) de la marca Ursa, de la que son propios los vehículos de Talisman, tal como se observa en las fotografías que el administrado presenta con relación a la evacuación de los residuos de la locación Runtusapa y a las fotografías del Informe de Evaluación de Riesgo Cuantitativa para la Salud Humana y el Medio Ambiente de Pilote de Acero al Carbono enterrados en locación de Perforación Runtusapa 1X:

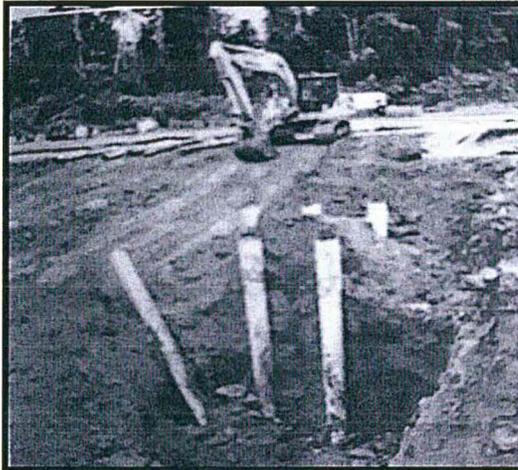
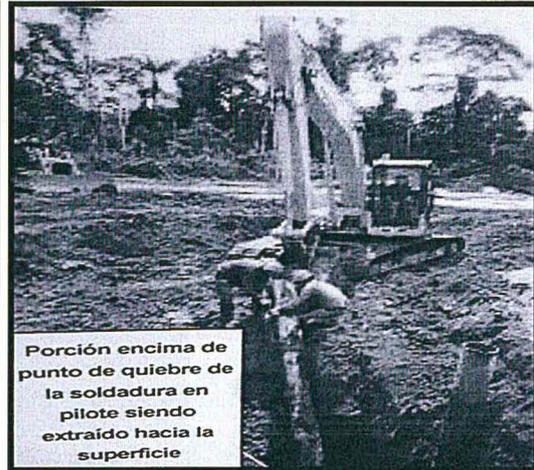
Porción encima de punto de quiebre de la soldadura en pilote siendo extraído hacia la superficie

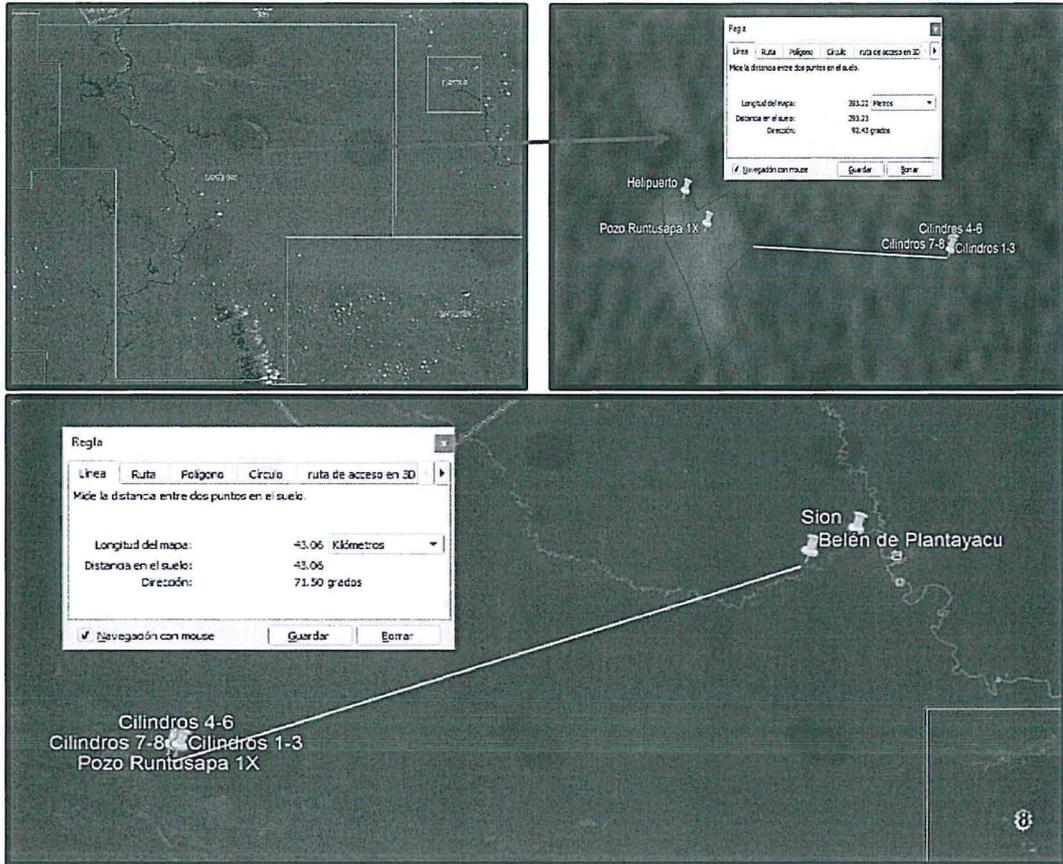
- 41. Asimismo, se debe precisar que los residuos sólidos peligrosos encontrados en la Supervisión Especial 2015 se encontraban a aproximadamente cuatrocientos metros (400 m.) de distancia de la Locación Runtusapa 1X, conforme se muestra a continuación:
