EXPEDIENTE N° : 1611-2016-OEFA/DFSAI/PAS
ADMINISTRADO : MINERA TARTISAN PERU S.A.C.
UNIDAD FISCALIZABLE : PROYECTO DE EXPLORACIÓN VICTORIA
UBICACIÓN : DISTRITO DE HUANDOVAL, PROVINCIA DE
 PALLASCA Y DEPARTAMENTO DE ANCASH
SECTOR : MINERÍA
MATERIAS : COMPROMISOS AMBIENTALES
 RESPONSABILIDAD ADMINISTRATIVA

III.1. Hecho imputado N° 1: El administrado no cerró el acceso secundario hacia las plataformas de perforación con código de taladro DDH-1 hasta la DDH-8 y el acceso secundario hacia las plataformas de perforación con código de taladro DDH-10, DDH-11, DDH-13, DDH-14, DDH-16, DDH-17 y DDH-18, incumpliendo lo establecido en su instrumento de gestión ambiental

III.2. Hecho imputado N° 2: El administrado disturbó seis terrenos y ejecutó una trinchera cerca de la plataforma DDH-4, una bocamina, una poza, una labor minera y un centro de almacenamiento, incumpliendo lo previsto en su instrumento de gestión ambiental

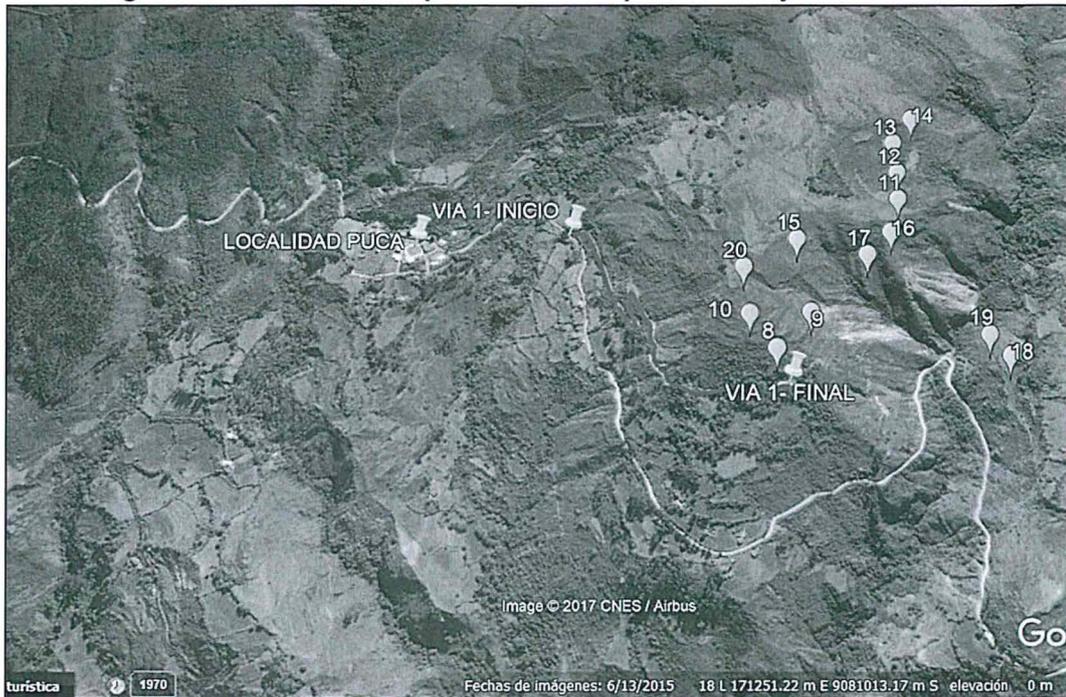
Imagen N° 1: Ubicación de plataformas de perforación y acceso VIA N° 1

- De las imágenes anteriores, se advierte que los accesos secundarios (VIA N° 1 y VIA N° 2) conducen a las veinte (20) plataformas aprobadas mediante la DIA Victoria 2016. Además, de la revisión de dicho instrumento de gestión ambiental, se consideró accesos existentes a la fecha de presentación del mismo para su ejecución, tal como se detalla en la siguiente cita:

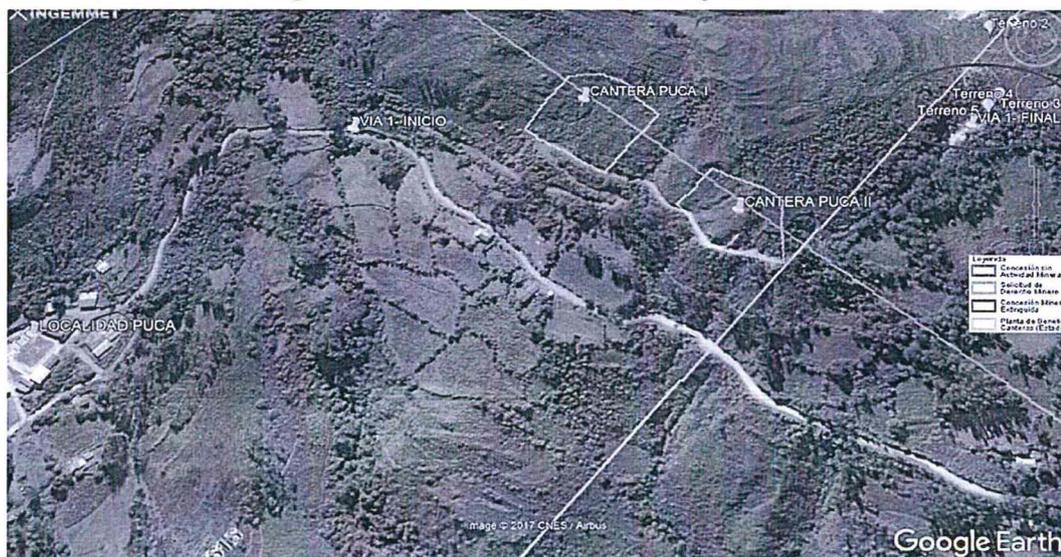
Imagen N° 3: Ubicación de terrenos y canteras

- 38. En efecto, del contraste de las coordenadas correspondientes a los terrenos 3, 4 y 5 del Hallazgo N° 4 del Informe de Supervisión 2014, con la ubicación de la concesión de las canteras 010004815AF (PUCA I) y 010004915AF (PUCA II), se obtiene la siguiente Imagen N° 3:

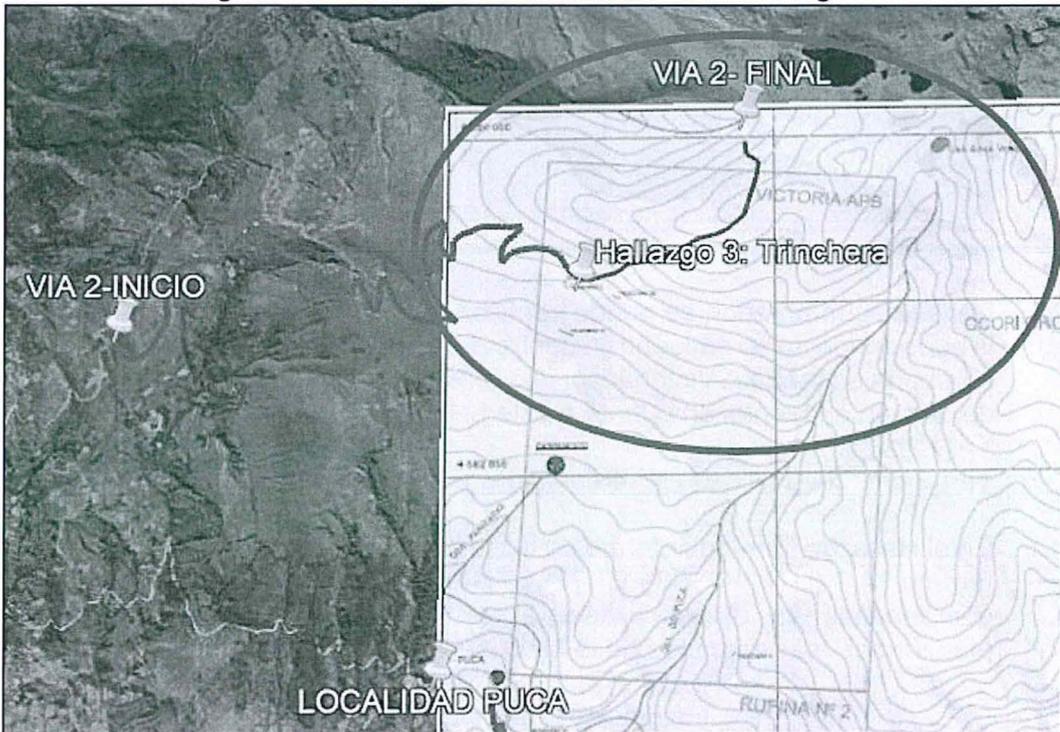
Imagen N° 4: Ubicación de la trincheras en el hallazgo N° 3

- 40. En el Hallazgo N° 3 del Informe de Supervisión 2014 se consignó la existencia de una trincheras en las coordenadas UTM WGS 84 E: 172577; N: 9082712. Así, al realizar la superposición entre el Plano N° 3 "Ubicación de Trincheras" del Anexo 8 de la DIA Victoria³² y el plano satelital de Google Earth, se pudo obtener la siguiente Imagen N° 4:

- 41. De la imagen anterior, se advierte que la trincheras que se detectó en la supervisión se localiza en una zona donde estaba previsto la ejecución de una trincheras, quedando demostrado que Minera Tartisan no se ha apartado de su compromiso de su instrumento de gestión ambiental. Por tanto, este hecho debe sustraerse de la presente imputación.

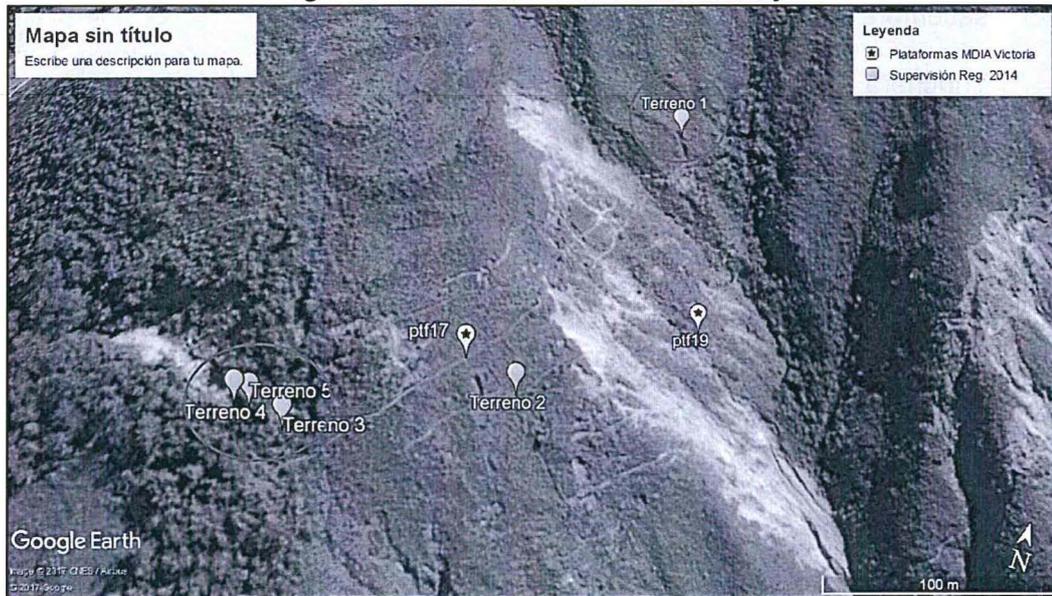
Imagen N° 5: Ubicación de terrenos N° 1 y 3

- 43. De la imagen anterior, se puede verificar que los terrenos N° 1 y 3 detectados en la supervisión no se encuentran dentro del área de influencia de alguna plataforma aprobada en la MDIA Victoria; por lo que, Minera Tartisan incumplió su instrumento de gestión ambiental en cuanto a este hecho.

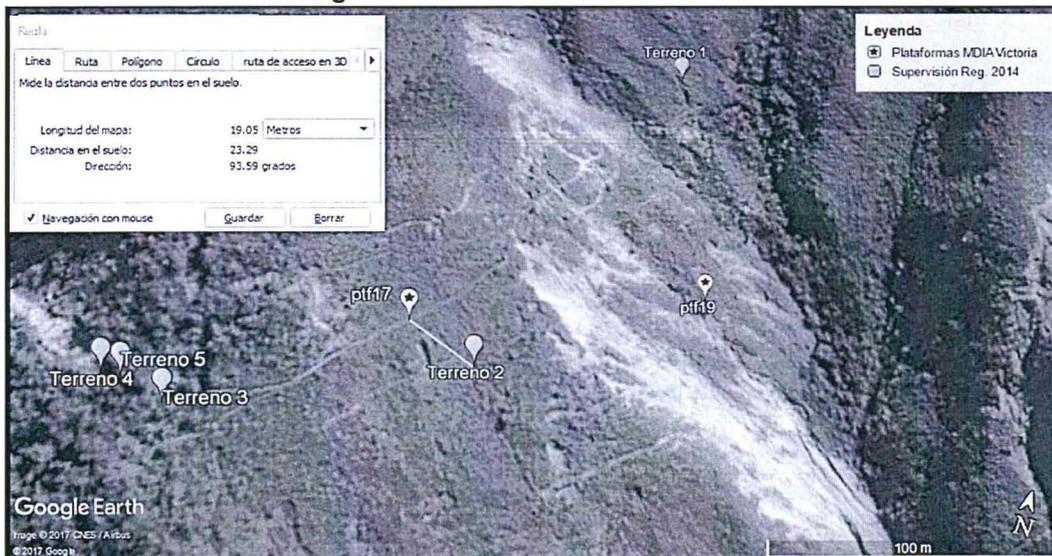
Imagen N° 6: Ubicación de terreno N° 2

- 44. En el Hallazgo N° 4 del Informe de Supervisión 2014 se consignó la existencia del terreno N° 2 (UTM WGS84 E 172550 N 9080003). Al realizar la ubicación de sus coordenadas en el plano satelital en contraste con la localización de las plataformas más cercanas de la MDIA Victoria, podemos obtener la Imagen N° 6:

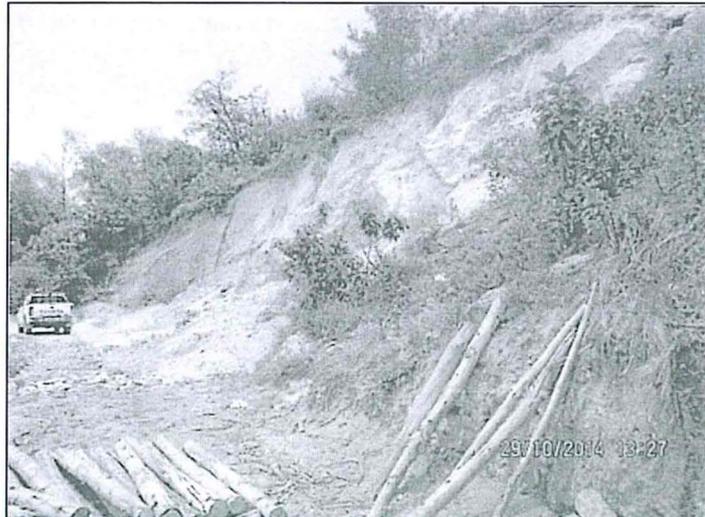
- 46. En el Hallazgo N° 4 del Informe de Supervisión 2014 se consignó la existencia de los terrenos N° 4 (UTM WGS84 E 172461 N 9079957) y N° 5 (UTM WGS84 E 172434 N 9079967), conforme se puede apreciar en las Fotografías N° 83 y 84 del Informe de Supervisión 2014³³ que se adjuntan a continuación:

Fotografía N° 83: Hallazgo N° 4, Supervisión Regular octubre 2014. Terreno 4 de área disturbada dentro del área del proyecto.

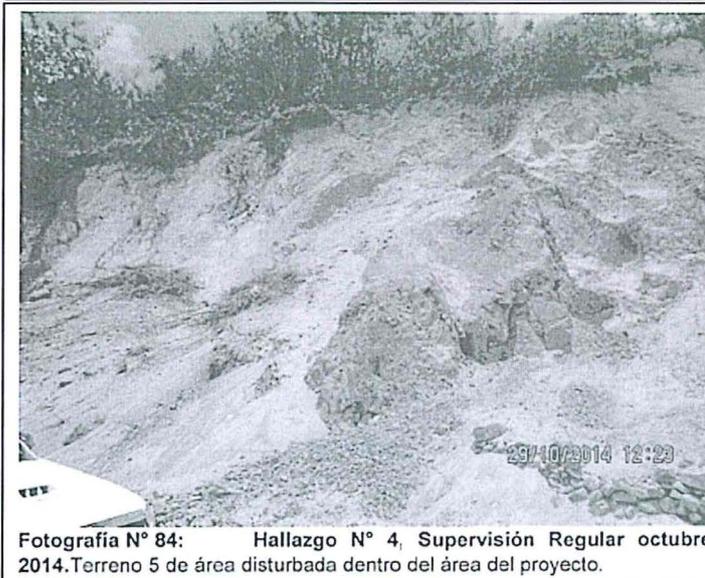
Fotografía N° 84: Hallazgo N° 4, Supervisión Regular octubre 2014. Terreno 5 de área disturbada dentro del área del proyecto.

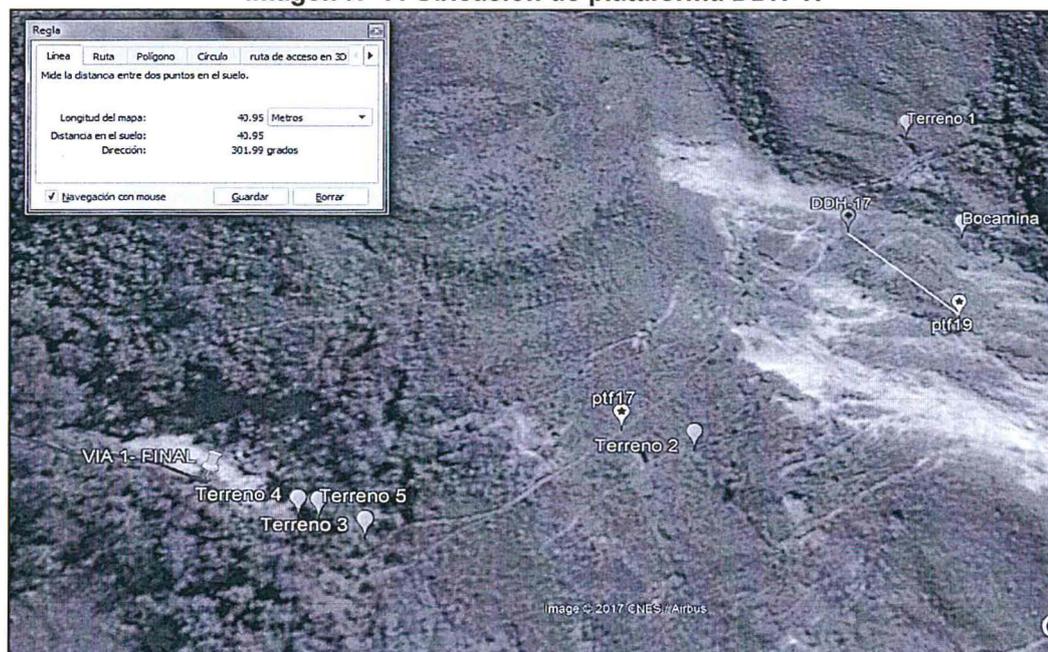
Imagen N° 7: Ubicación de plataforma DDH-17

- 48. En el Hallazgo N° 5 del Informe de Supervisión 2014 se consignó la existencia de la plataforma DDH-17 (UTM WGS84 E: 172567 N: 9080095). Así, al realizar el contraste de las coordenadas de esta plataforma en el plano satelital con la localización de las plataformas aprobadas en la MDIA Victoria, se obtiene la Imagen N° 7:

- 49. De la imagen anterior, se verifica que la plataforma DDH-17 se encuentra a una distancia aproximada de 40.95 metros a la plataforma N° 19 (en la imagen se denomina ptf19) de la MDIA Victoria. En ese sentido, se puede concluir que el componente se encuentra comprendido dentro de los alcances del instrumento de gestión ambiental aprobado; por lo que, este hecho debe sustraerse de la presente imputación.

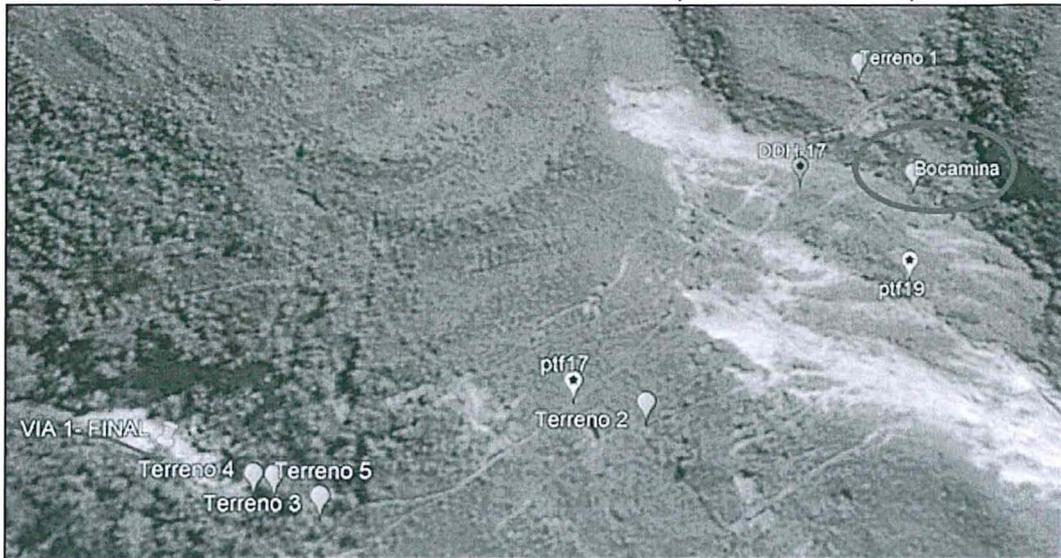
Imagen N° 8: Ubicación de la bocamina (dentro del círculo)

- 51. De la imagen anterior, se advierte que la bocamina se encuentra entre la plataforma N° 19 consignada en la MDIA Victoria y el terreno N° 1 detectado en la Supervisión Regular 2014; no obstante, este componente no se encuentra contemplado en el instrumento de gestión ambiental de Minera Tartisan. Por tanto, su implementación constituye un incumplimiento.

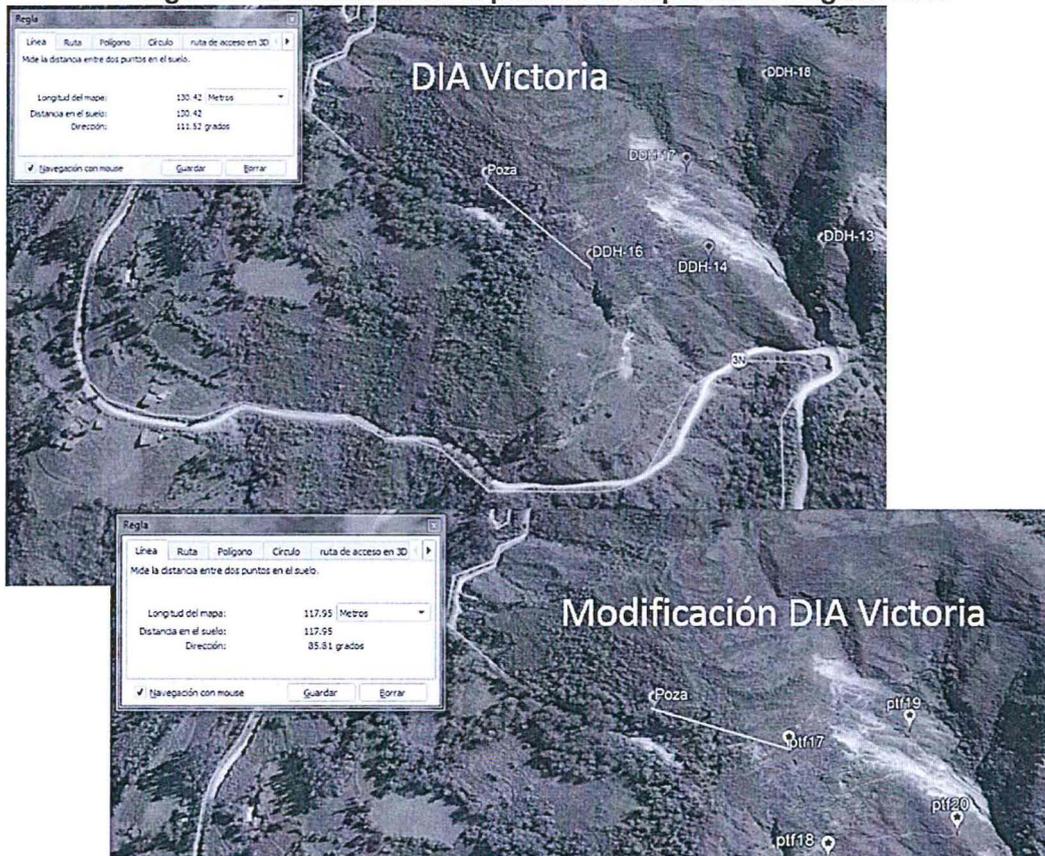
Imagen N° 9: Ubicación de la poza de la Supervisión Regular 2015

- De la imagen anterior, se verifica que la poza materia de análisis se encuentra a una distancia aproximada de 130 y 118 metros de las plataformas más cercanas de la DIA Victoria y de la MDIA Victoria; en ese sentido, como la poza se encuentra a una distancia considerable de las plataformas, se puede concluir que no forma parte de las mismas y, por tanto, que no se encuentra contemplado en los alcances del instrumento de gestión ambiental.

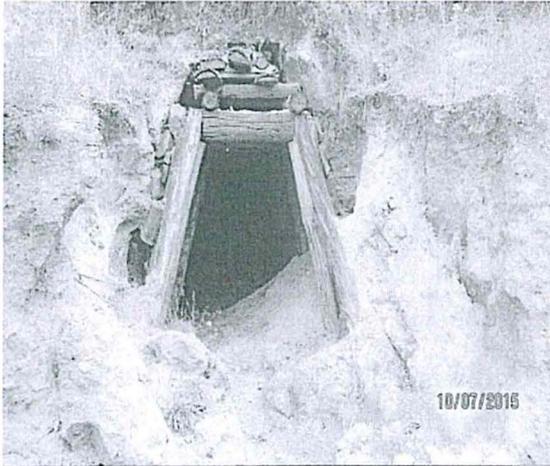
Fotografía N° 15: Vista de la labor minera de dimensiones aproximadas 1.50 metros por 1 metro, con sostenimiento de madera, ubicada en coordenadas UTM WGS 84: 9 080 004 N y 172 505 E. Se encuentra dentro del área de la concesión Rufina N° 2.

55. Ahora bien, de la revisión de la MDIA Victoria se advierte que Minera Tartisan debía ejecutar treinta y seis (36) sondajes, veinte (20) plataformas y 5.5 kilómetros de accesos secundarios, mas no una labor minera como la detectada en la Supervisión Regular 2015. Siendo así, este hecho es prueba suficiente para acreditar que Minera Tartisan es responsable por implementar un componente no contemplado en su instrumento de gestión ambiental.

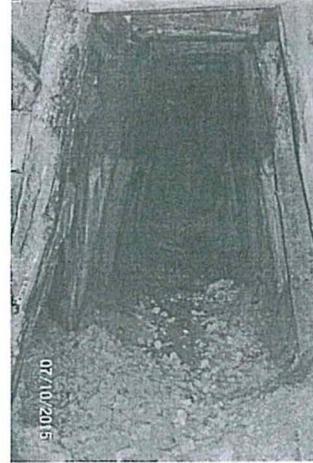
Fotografía N° 16: Otra vista de la labor minera de dimensiones aproximadas 1.50 metros por 1 metro, con sostenimiento de madera, ubicada en coordenadas UTM WGS 84: 9 080 004 N y 172 505 E. Se encuentra dentro del área de la concesión Rufina N° 2.
