Resolución Directoral N° 382-2012-OEFA/DFSAI

Expediente N° 071-2011-DFSAI/PAS

- Del 21 al 22 de diciembre de 2009 se realizó la Supervisión Especial en el Proyecto de Exploración "Antapaccay" de la empresa Xstrata Tintaya (en adelante, Xstrata), por parte de la empresa supervisora Asesores y Consultores Mineros S.A. (en adelante, la Supervisora).
- Mediante carta del 30 de diciembre de 2009, la Supervisora presentó al Organismo Supervisor de la Inversión en Energía y Minería (en adelante, Osinergmin) el Informe N° 34-ES-2009-ACOMISA (en adelante, Informe de Supervisión), correspondiente a la Supervisión Especial del año 2009 del Proyecto de Exploración "Antapaccay" (folios del 6 al 475 del Expediente N° 256-09-MAE¹).
- Mediante Carta N° 090-2011-OEFA/DFSAI, notificada el 6 de junio de 2011, esta Dirección inició el procedimiento administrativo sancionador contra Xstrata (folios del 1 al 2 del Expediente N° 071-2011-DFSAI/PAS), conforme se detalla a continuación:

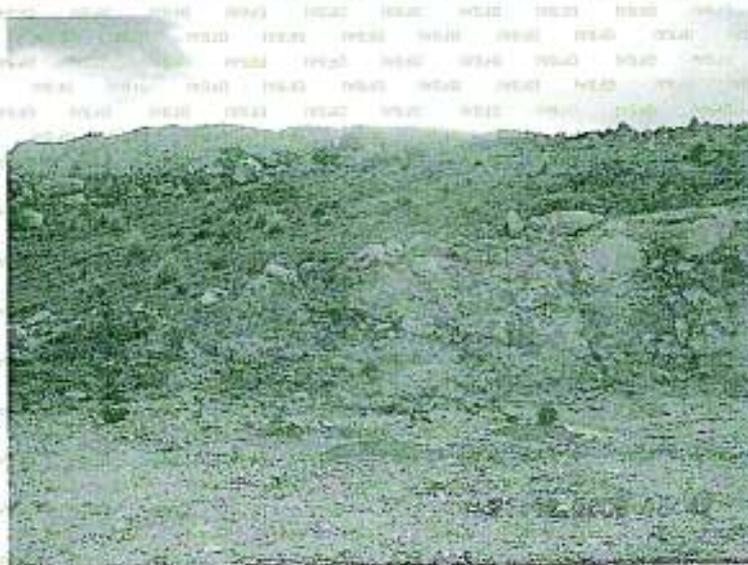
12. De la revisión del Informe de Supervisión, en este se señala que existen doce (12) plataformas construidas que no cuentan con canales de coronación, sustentándose ello en la fotografía N° 22, obrante a folio 90 del Expediente N° 256-09-MA/E.

17. Siendo así, del medio probatorio existente en el Informe de Supervisión se constata el incumplimiento por parte de la empresa de su instrumento de gestión ambiental, toda vez que en él se observa una plataforma ubicada en un terreno que cuenta con una pendiente pronunciada muy cerca de ella, lo cual ocasionaría que el agua de escorrentía superficial (producido por las lluvias) alcance cualquier elemento de la plataforma y se trasladen sedimentos hacia los cursos de agua natural; debido a ello, se justifica la implementación de un canal de coronación alrededor de la misma.

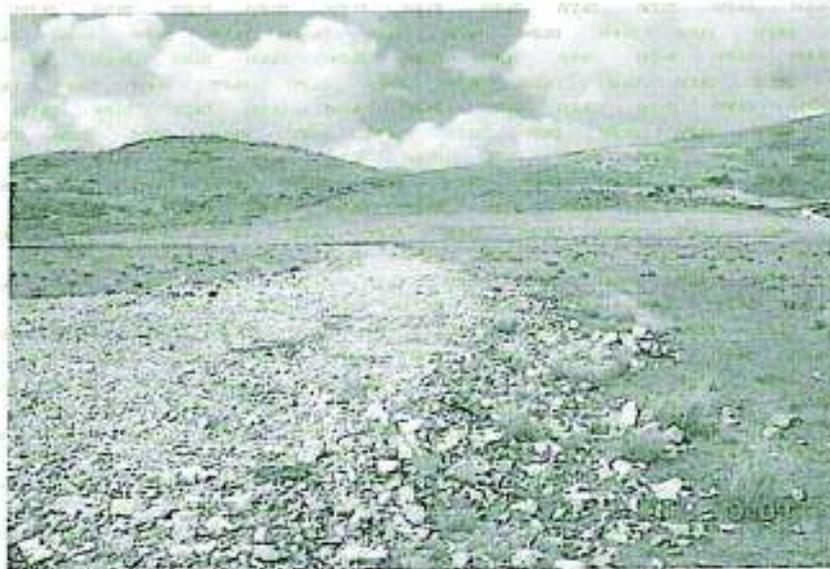
21. De la revisión del Informe de Supervisión, se verifica que los caminos de acceso a las plataformas no cuentan con cunetas, evidenciándose ello mediante la fotografía N° 28, obrante a folio 93 del Expediente N° 256-09-MA/E.

22. En atención a lo indicado, el titular minero estaría incumpliendo con la medida dispuesta en su estudio ambiental, con respecto a la implementación de cunetas a lo largo de las vías de acceso construidas.

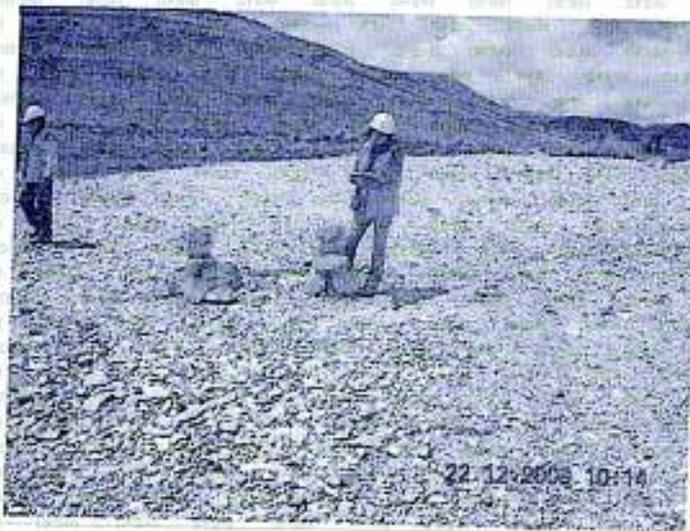
42. De la revisión del Informe de Supervisión, en este se señala que el titular minero no ha cumplido con el cierre de las plataformas ejecutadas, sustentándose ello mediante la fotografía N° 30, obrante a folio 94 del Expediente N° 256-09-MA/E.

43. En atención a lo indicado, el titular minero estaría incumpliendo con la medida dispuesta en su estudio ambiental, con respecto a la recuperación o cierre de las plataformas de perforación.

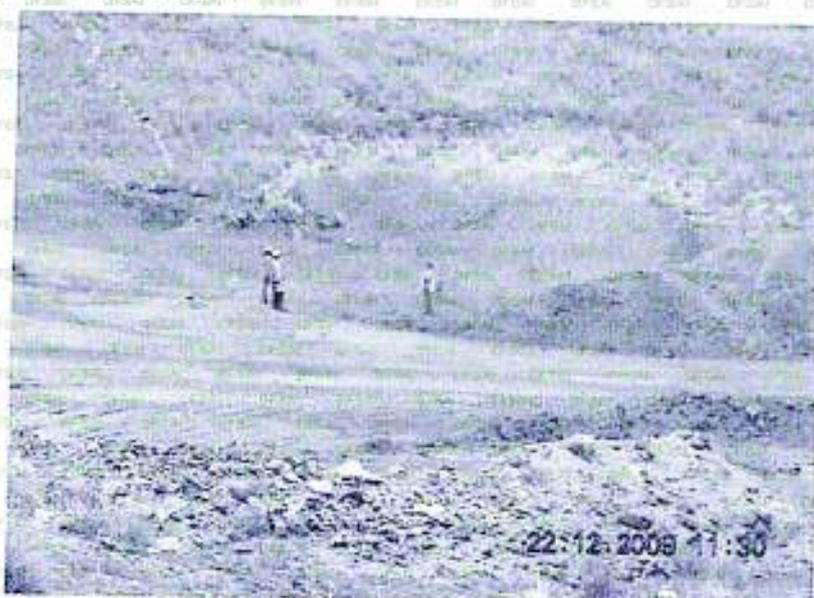
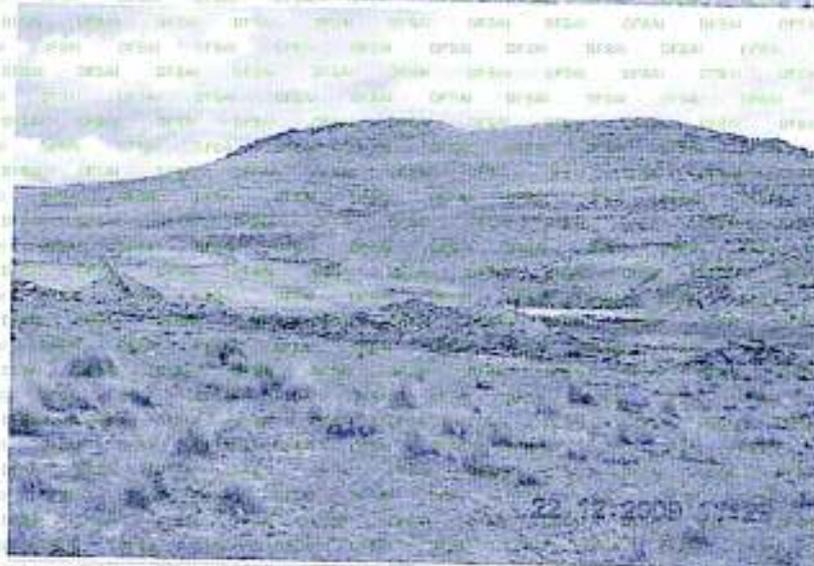
53. La empresa retiró suelo natural de un área de 100 x 100 m. superficiales, lo cual no se encontraba contemplado en su EIASd y no solicitó la modificación del mismo.
54. La obligación derivada del numeral 36.1 del artículo 36° del RAAEM está referida a que el titular minero debe solicitar la aprobación por parte de la DGAAM antes de realizar alguna modificación de su EIASd.
55. De la revisión del Informe de Supervisión, en este se señala que el titular minero retiró suelo natural de un área de 100 x 100m superficiales, que se ubica en las coordenadas 8345068N y 243023E, lo cual generó depredación del área vegetal circundante, hecho que no se encuentra considerado en su estudio ambiental, conforme se aprecia en las fotografías N° 34 y N° 35, obrantes a folios 96 y 97 del Expediente N° 256-09-MA/E.

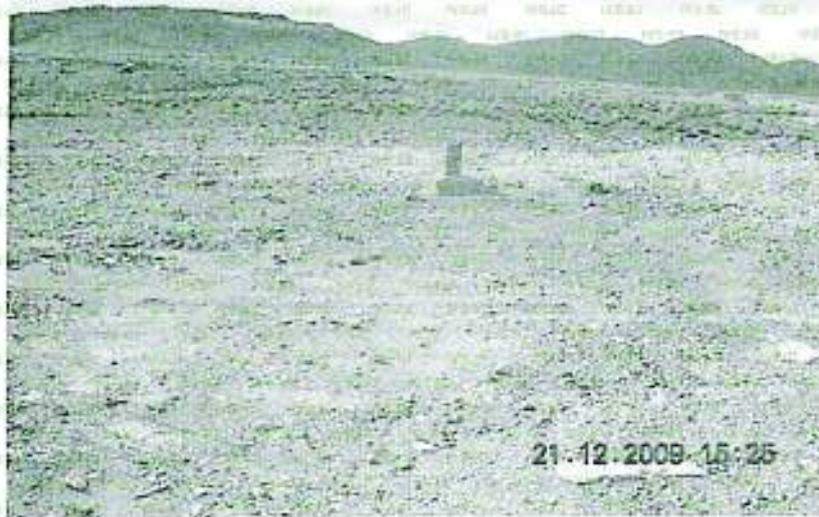
67. En atención a ello, el titular minero no habría cumplido con lo establecido por el artículo 39° del RAAEM, debiendo rehabilitar aquellas áreas perturbadas inmediatamente concluido su utilización.
