EXPEDIENTE N° : 0919-2018-OEFA/DFAI/PAS
 ADMINISTRADO : PLUSPETROL NORTE S.A.¹
 UNIDAD PRODUCTIVA : LOTE 8
 UBICACIÓN : DISTRITO DE TROMPETEROS, URARINAS Y PARINARI, PROVINCIA Y DEPARTAMENTO DE LORETO
 SECTOR : HIDROCARBUROS LÍQUIDOS
 MATERIAS : DESCONTAMINACIÓN
 RESPONSABILIDAD ADMINISTRATIVA
 REGISTRO DE ACTOS ADMINISTRATIVOS
 MEDIDAS CORRECTIVAS
 ARCHIVO

III.1. Único hecho imputado: Pluspetrol Norte no realizó una descontaminación adecuada en el Lote 8, respecto de las siguientes áreas:

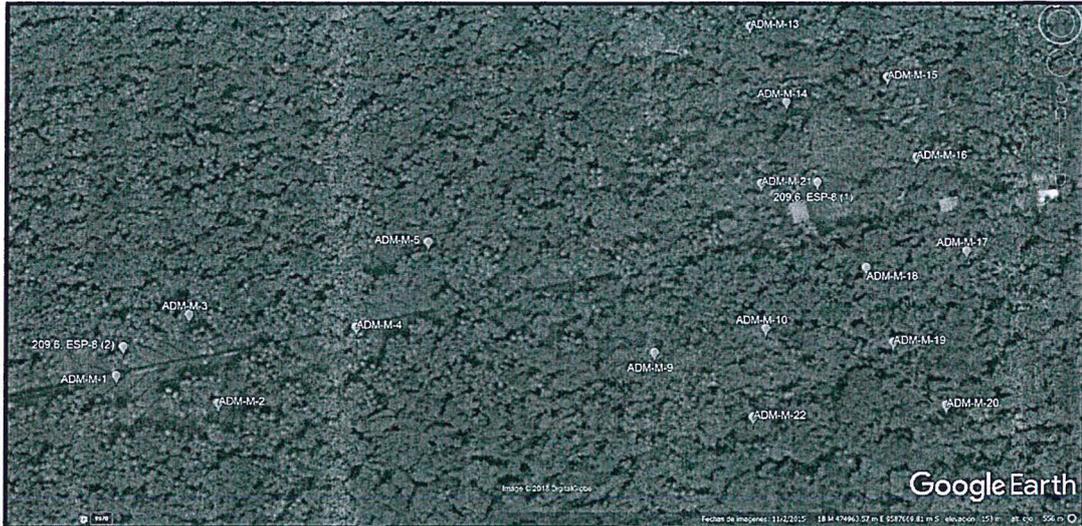
- Muestreo realizado por el administrado en el 2016
- Muestreo realizado por OEFA en el 2015

Fuente: Google Earth Pro, Informe de Supervisión e Informe de Ensayo N°11229/2016
Elaborado por la Dirección de Fiscalización y Aplicación de Incentivos

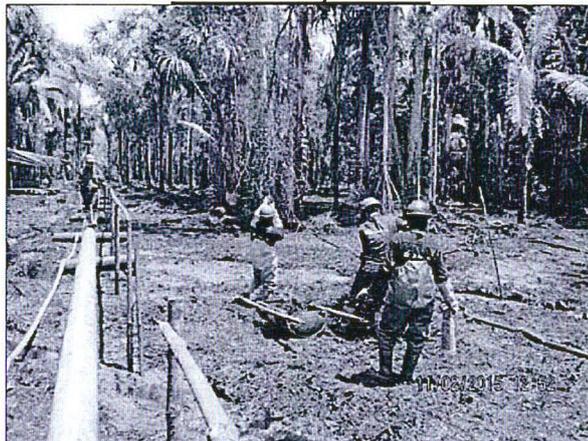
**Fotografía N° 8.05: Oleoducto Capirona-Corrientes,
Km 38+731 y 38+890**

Se observa el recojo de material impregnado con hidrocarburo que luego van a ser depositados en el pit de lavado.

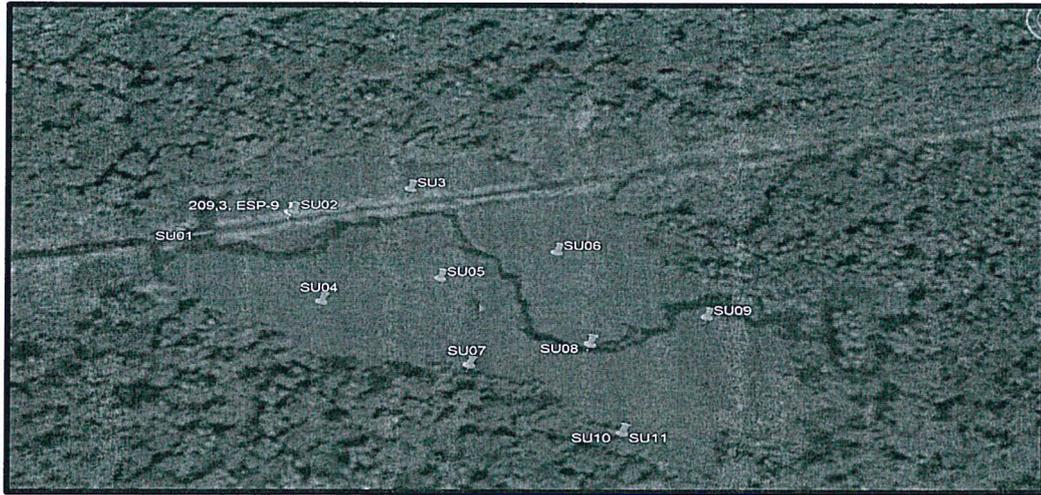
○ Muestreo realizado por el administrado en el 2014

● Muestreo realizado por OEFA en el 2015

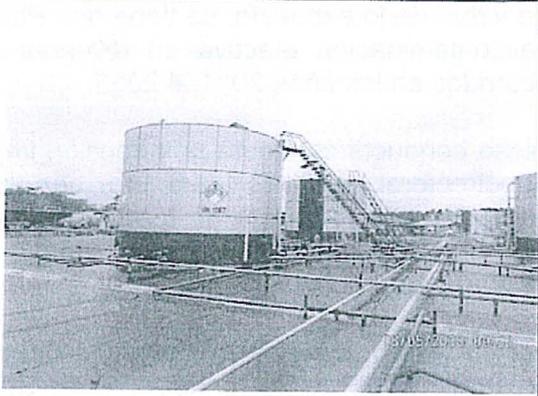
Fotografía N° 27:

Durante la supervisión a la Bateria N° 3 del Yacimiento Yanayacu del Lote 8, se observó que el área estanca y el muro de contención de los tanques de almacenamiento de 30M18S, 10M57S y 3MB42S se encuentran debidamente impermeabilizados con geomembranas.

Coordenadas UTM – WGS84:		
Norte	Este	Altitud
9460956	505417
