EXPEDIENTE N° : 1247-2018-OEFA/DFAI/PAS
 ADMINISTRADO : MINERA DOÑA HERMINIA S.A.
 UNIDAD MINERA : MERCEDES 84
 UBICACIÓN : DISTRITO DE CHICCHE, PROVINCIA DE
 HUANCAYO, DEPARTAMENTO DE JUNIN
 SECTOR : MINERÍA
 MATERIAS : RESPONSABILIDAD ADMINISTRATIVA
 MEDIDAS CORRECTIVAS

III.1. Hecho imputado N° 1: El administrado no implementó las condiciones técnicas de dimensiones 1m x 3m x 2m, y la impermeabilización en la trinchera sanitaria, incumpliendo lo establecido en su instrumento de gestión ambiental

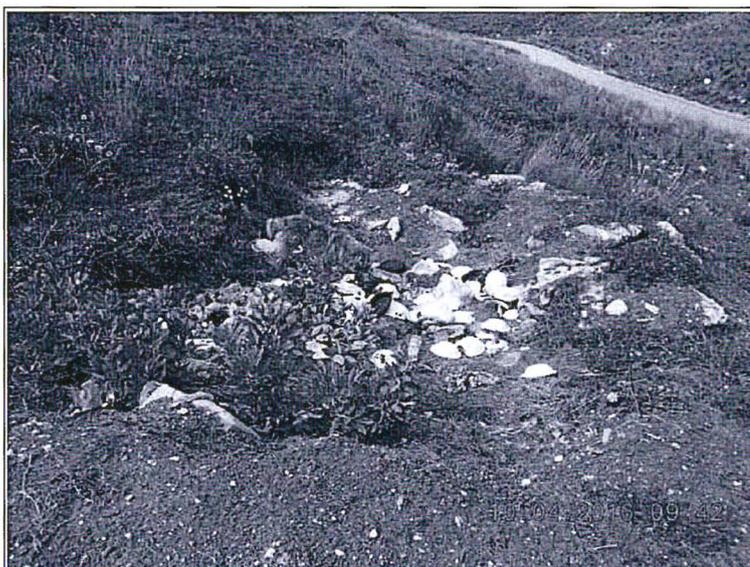
FOTO N° 57: Vista de los residuos sin encapsulamiento o manejo alguno. No se observa la impermeabilización con arcilla compacta, ni la capa de cemento de 5 cm de espesor.

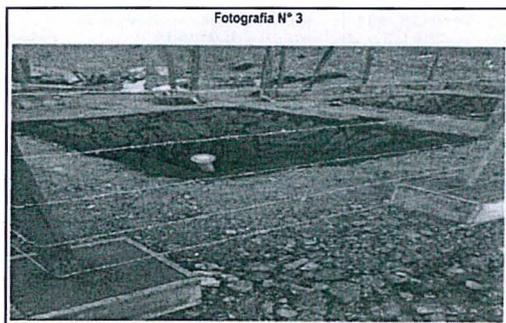
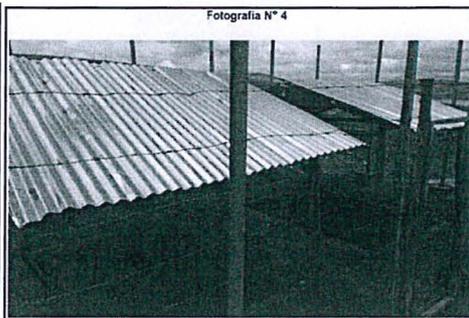
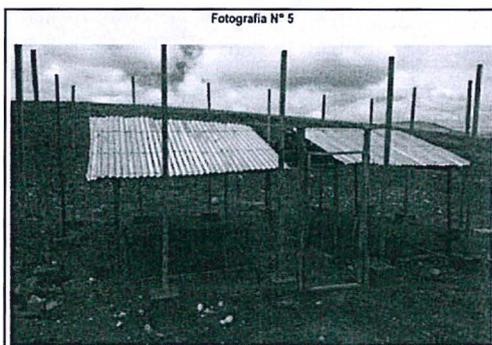
- De las vistas fotográficas se evidencia que se implementó dos (2) trincheras sanitarias, de acuerdo a las condiciones técnicas establecidas en su instrumento de gestión ambiental. Asimismo, se observa que, de manera adicional, se colocó techos a cada una de las trincheras, lo cual evita que la precipitación pluvial entre en contacto con los residuos dispuestos, evitando la generación de lixiviados. En consecuencia, se concluye que el administrado ha corregido la conducta infractora.

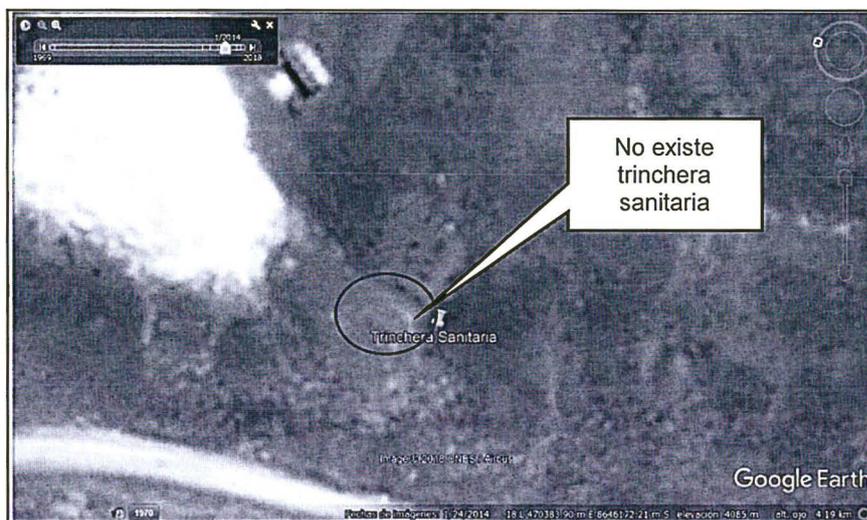
Trinchera Sanitaria – 24 de enero de 2014

obras de gran magnitud que necesiten un tiempo prolongado para su ejecución y culminación; y, (iv) que, según las imágenes satelitales de Google Earth se advierten la implementación de las trincheras sanitarias en el mes de junio de 2017, se concluye que el administrado ha corregido la conducta infractora antes del inicio del PAS.

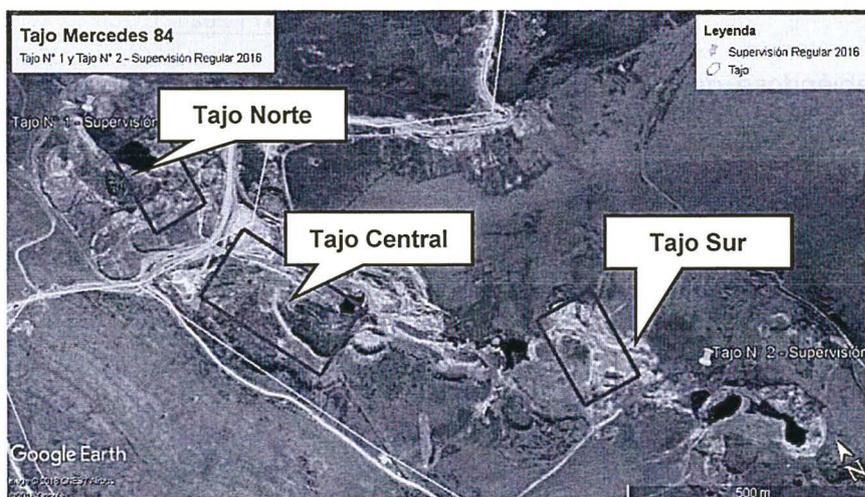
Área del Tajo Norte, Central y Sur – MEIA Mercedes 84

- 35. De lo mostrado anteriormente, la SFEM advirtió que los tajos N° 1 y 2 se encuentran en áreas diferente a las establecidas para los tajos norte, sur y central, según las coordenadas señaladas en la MEIA La Merced 84.

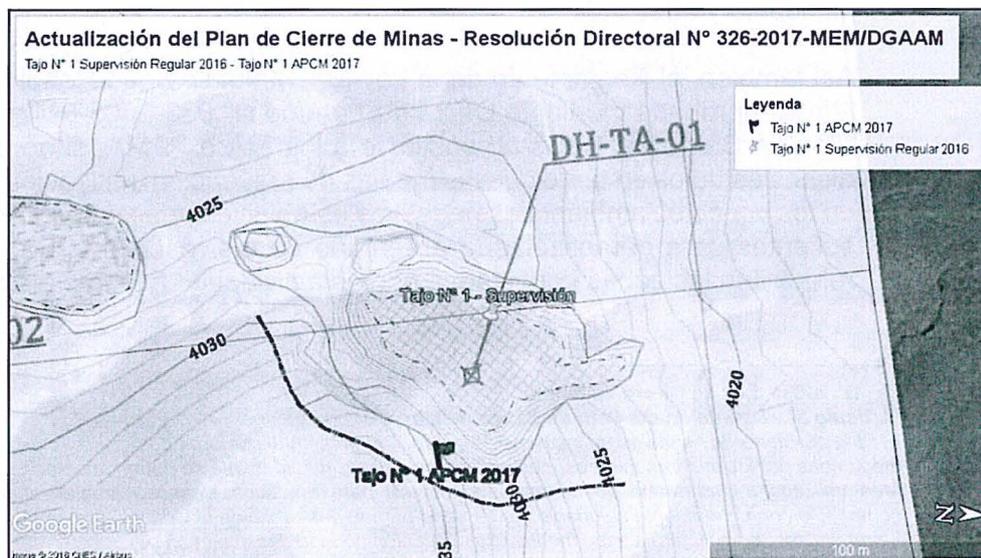
Extracto de Plano DH-2-01 de la APCM 2017, Tajo N° 1

- De la revisión de la APCM La Merced, se advierte que el plano DH-2-01 describe las áreas que conforman los tajos del APCM La Merced, de la georreferenciación de las coordenadas de los tajos 1 y 2, detectadas durante la Supervisión Regular 2016 dentro del Plano DH-2-01, se verifica que los componentes no contemplados verificados en la Supervisión Regular 2016 forman parte de la APCM 2017:

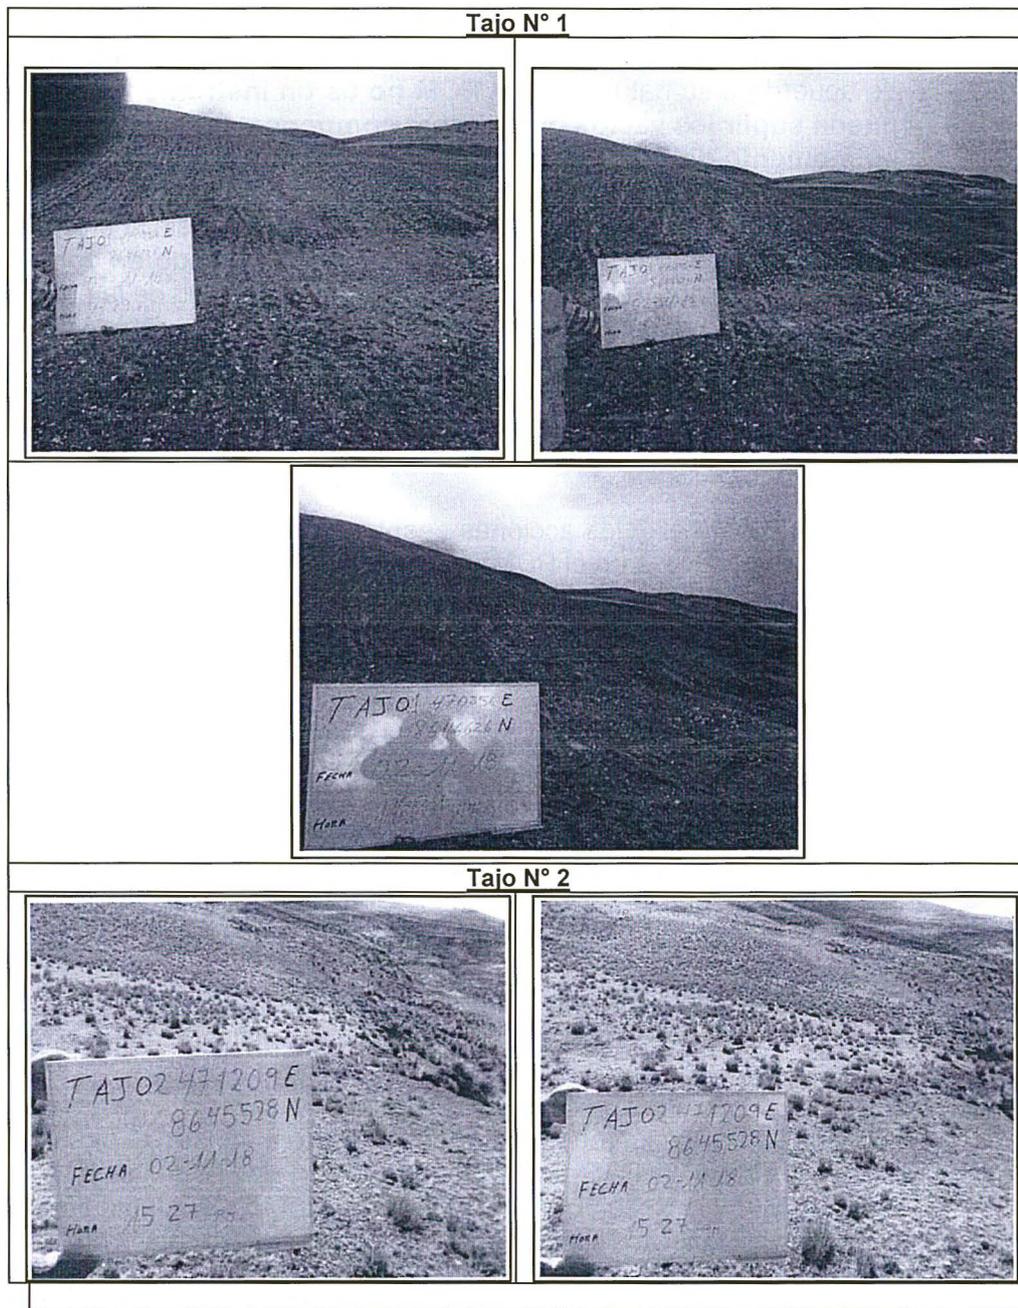
- Adicionalmente adjunta los siguientes medios fotográficos a fin de acreditar las acciones de cierre³⁵:

voluntaria, toda vez que esta ha sido realizada antes del inicio del PAS, por lo que corresponde la aplicación del eximente de responsabilidad administrativa de subsanación voluntaria.

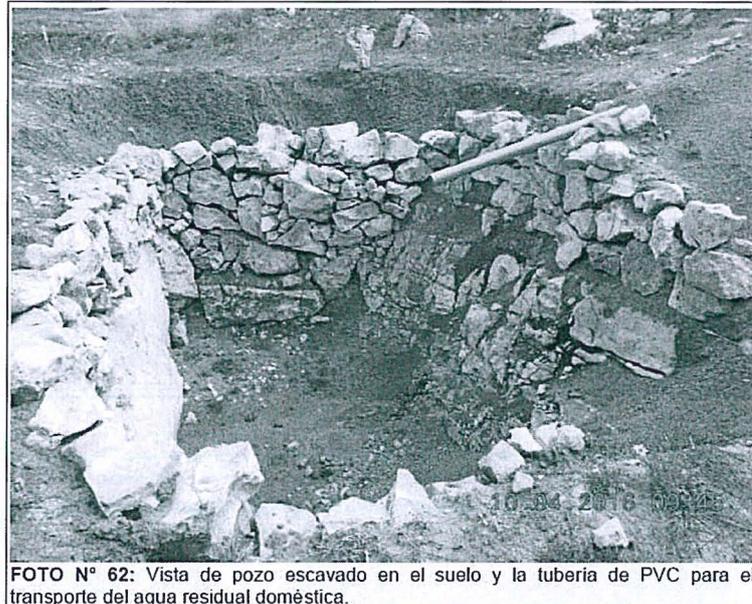
FOTO N° 62: Vista de pozo escavado en el suelo y la tubería de PVC para el transporte del agua residual doméstica.

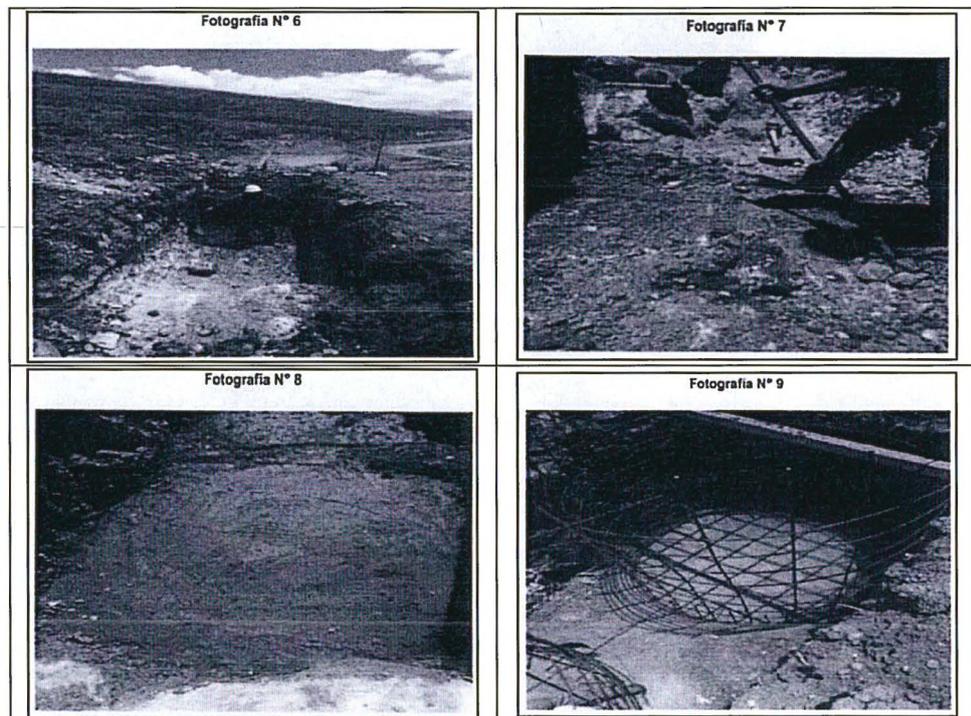
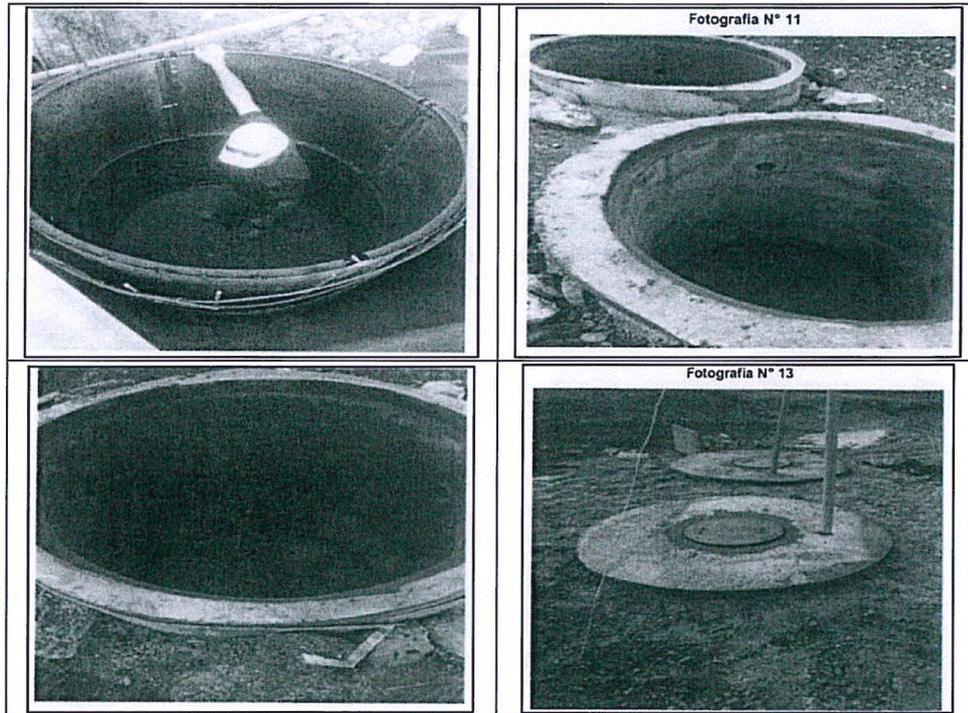
- De las fotografías antes presentadas, se advierte que se implementó el pozo séptico, de acuerdo a las condiciones técnicas establecidas en su instrumento de gestión ambiental (conformada de material de concreto, conformada por dos compartimientos, cada una con tapa y con tubería PVC y con un punto para el control de calidad de la descarga).

- Asimismo, según la factura realizada a la empresa SGIEMGU por concepto de construcción de pozos sépticos, se advierte que tiene las siguientes dimensiones: 1.5 m de diámetro x 2.20 m de altura.

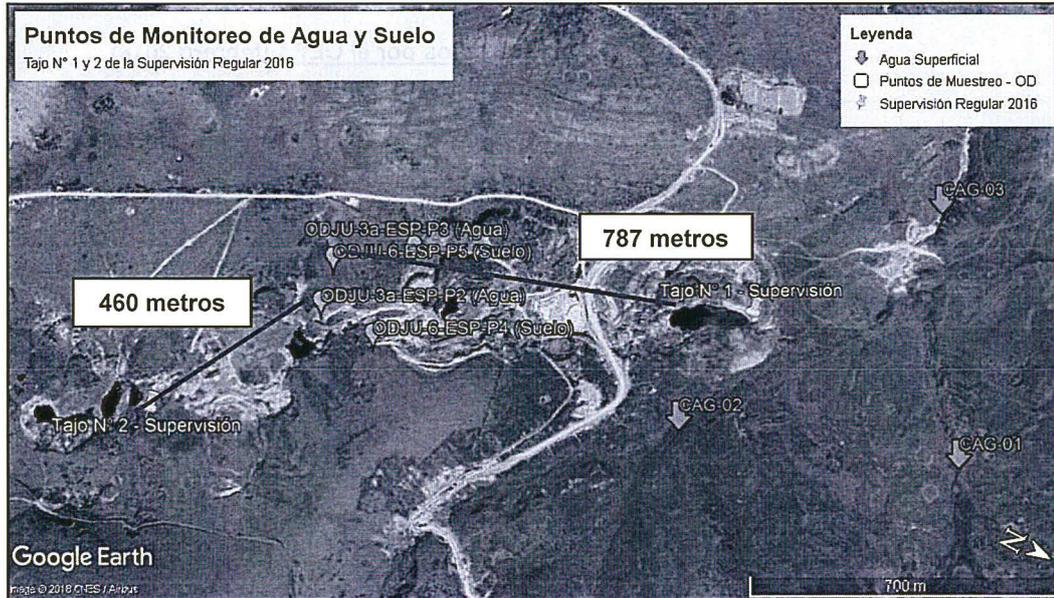
Puntos de Muestreo del OEFA

77. En relación con el monitoreo ambiental e hidrológico realizado en la quebrada Yanayana por Senace, la SFEM advierte que estos puntos de monitoreo corresponden a aguas superficiales que se encuentran lejos de los componentes materia de imputación, con lo cual los resultados de dicho monitoreo tampoco son relevantes para determinar si produjo o no un efecto nocivo al ambiente por la implementación de los tajos N° 1 y 2.

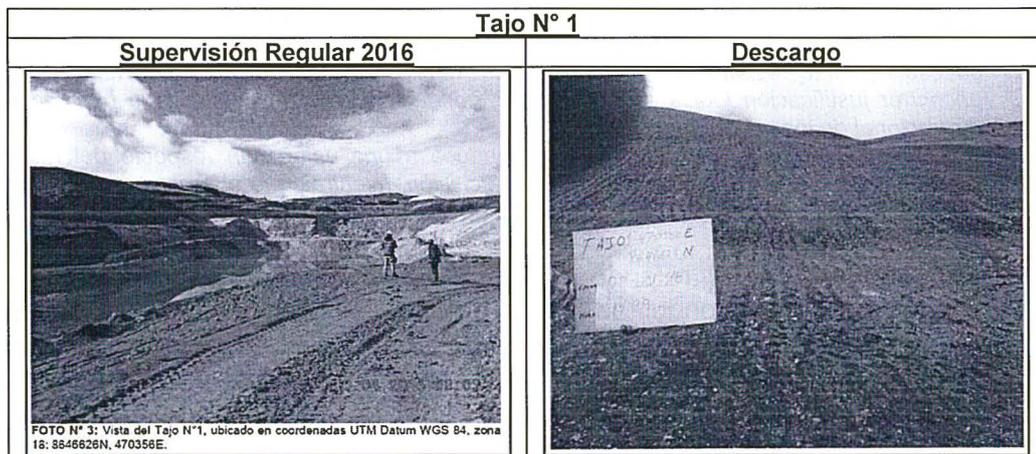
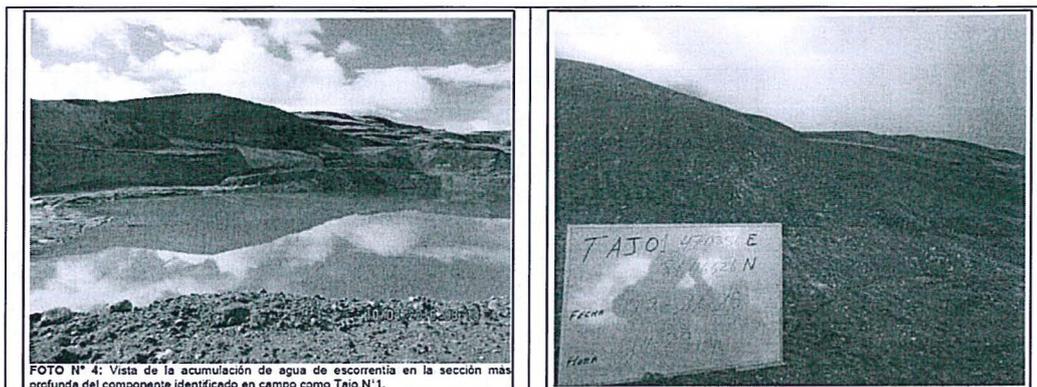
- 91. Asimismo, las fotografías solo muestran un determinado lugar, lo que impide que se pueda evidenciar el área en su totalidad, no pudiendo evidenciarse que los bancos detectados durante las acciones de la Supervisión Regular 2016, hayan sido reperfilados y revegetados.

FOTO N° 4: Vista de la acumulación de agua de escorrentía en la sección más profunda del componente identificado en campo como Tajo N°1.

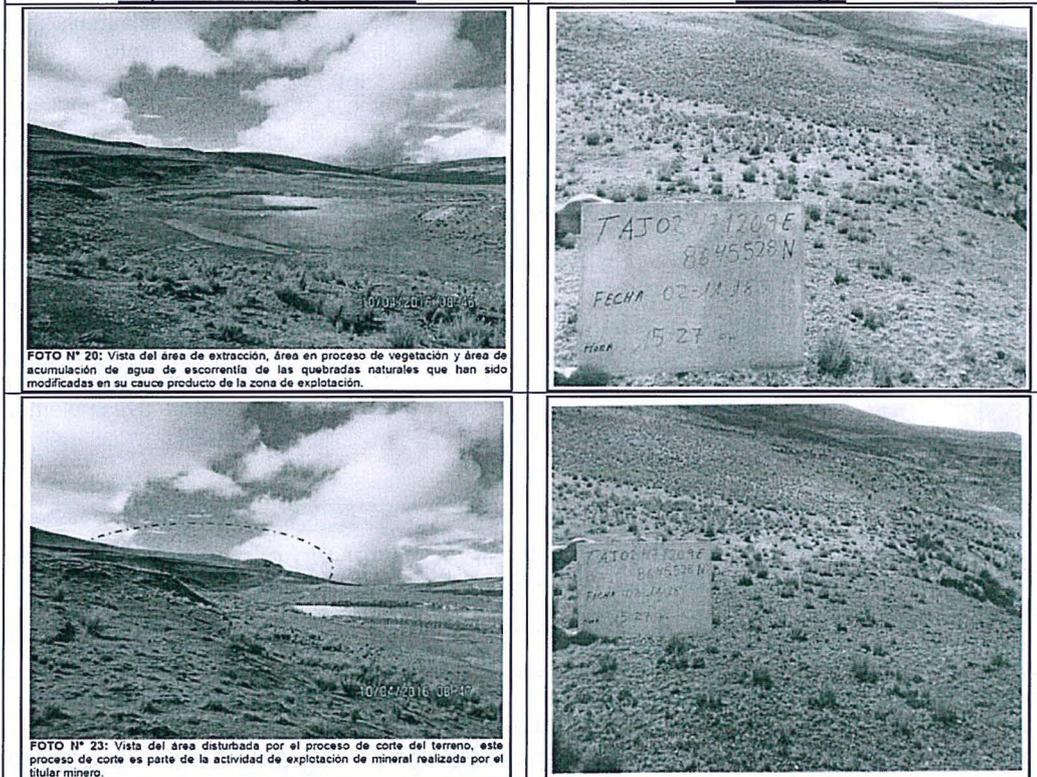
Tajo N° 2

FOTO N° 20: Vista del área de extracción, área en proceso de vegetación y área de acumulación de agua de escorrentía de las quebradas naturales que han sido modificadas en su cauce producto de la zona de explotación.

FOTO N° 23: Vista del área disturbada por el proceso de corte del terreno, este proceso de corte es parte de la actividad de explotación de mineral realizada por el titular minero.
