EXPEDIENTE N° : 1410-2018-OEFA/DFAI/PAS
 ADMINISTRADO : VOLCAN COMPAÑÍA MINERA S.A.A.
 UNIDAD FISCALIZABLE : CARAHUACRA
 UBICACIÓN : DISTRITO Y PROVINCIA DE YAULI Y DEPARTAMENTO DE JUNIN
 SECTOR : MINERÍA
 MATERIAS : COMPROMISOS AMBIENTALES
 RESPONSABILIDAD ADMINISTRATIVA
 ARCHIVO

III.1. Hecho imputado N° 1: El administrado no realizó la evacuación del agua proveniente del afloramiento ubicado en la base del dique 1 del depósito de relaves Rumichaca en las coordenadas UTM WGS 84 E: 379392, N: 8706511, incumpliendo lo establecido en su instrumento de gestión ambiental

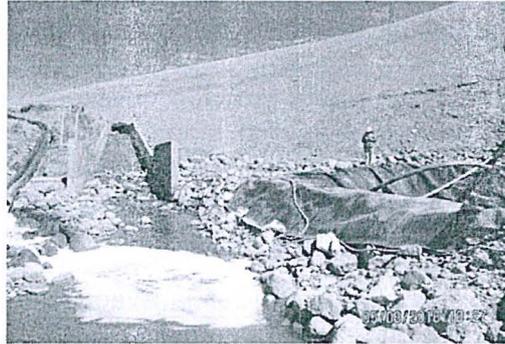
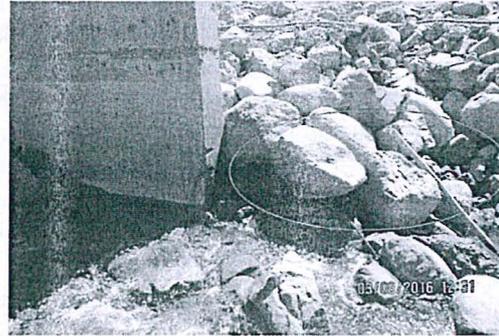
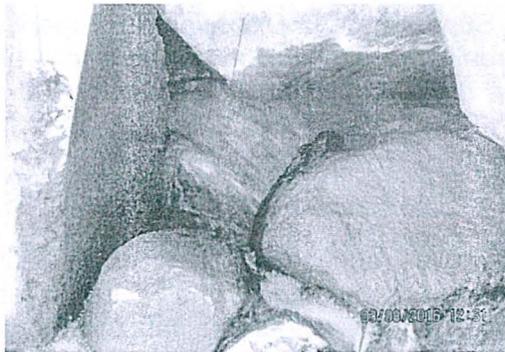
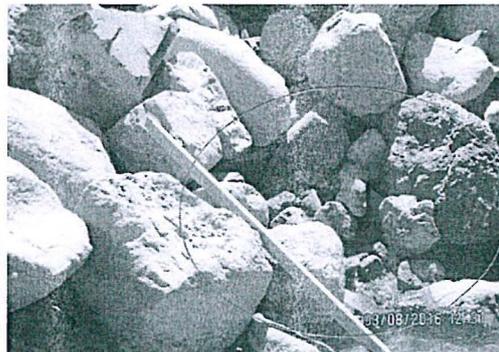
Imágenes del lugar del hallazgo

- b) Análisis del hecho imputado N° 1
14. De conformidad con lo consignado en el Informe de Supervisión, durante la Supervisión Regular 2016 se advirtió afloramiento de agua en la base del dique 1 del depósito de relave Rumichaca (parte posterior de la parte final del canal de derivación Rumichaca) en las coordenadas UTM datum WGS 84: 379392 E, 8706511N¹⁴. Este hecho se sustenta en las fotografías N° 109 a la 116 del Informe de Supervisión¹⁵, algunos de los cuales se muestran a continuación:

- 15. Asimismo, se ha podido determinar que el afloramiento verificado en campo tiene como origen el dique 1 del depósito de relaves Rumichaca, dado que el hallazgo se encuentra más próximo a este último componente, tal como se puede verificar en la siguiente imagen:

18. Siendo así, el administrado estuvo obligado a realizar la evacuación del agua proveniente del depósito de relaves Rumichaca y conducirla hacia el proyecto minero conforme lo establece el EIA Rumichaca 1999.

19. De esta forma, en el Informe de Supervisión, la Dirección de Supervisión pudo concluir que el administrado no realizó la evacuación del agua proveniente del afloramiento ubicado en la base del dique 1 del depósito de relaves Rumichaca en las coordenadas UTM WGS 84 E: 379392, N: 8706511.

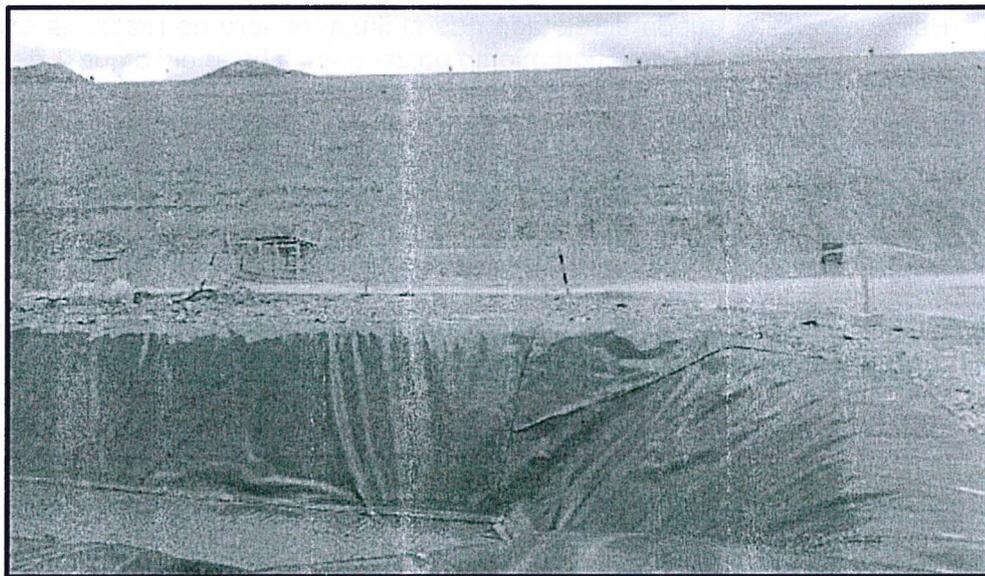
Imagen de la poza implementada

24. De la revisión de la fotografía anterior, solo se advierte parte de la poza que el administrado implementó en el área del depósito de relaves Rumichaca, sin embargo, no se puede apreciar la manera en que el afloramiento es captado adecuadamente por esta instalación a fin de que no tenga contacto con el ambiente, asimismo, tampoco se verifica que en el lugar donde se detectó la conducta infractora ya no exista presencia de filtraciones. Dicho esto, este medio probatorio no resulta suficiente para acreditar que la conducta materia de imputación ha sido corregida.

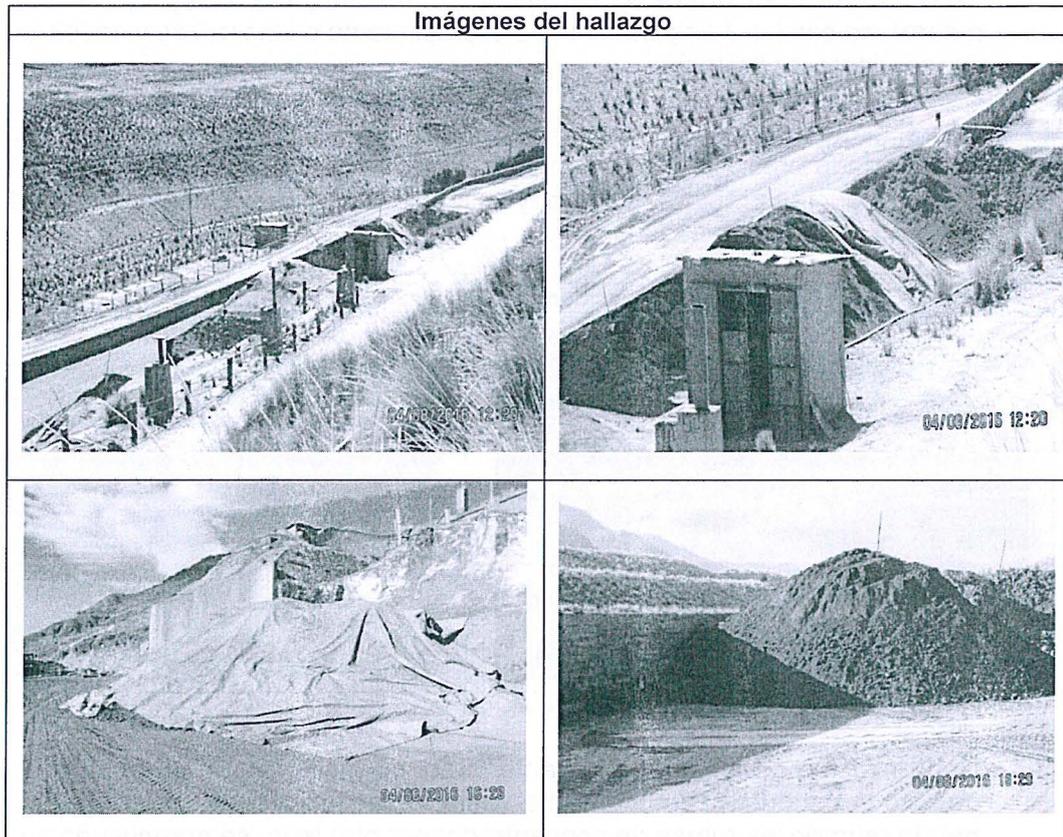
y cubiertas parcialmente con lona¹⁸. Este hecho se sustenta en las fotografías N° 17 al 28¹⁹ y en el video V1-H3²⁰ del Informe de Supervisión, algunos de los cuales se muestran a continuación:

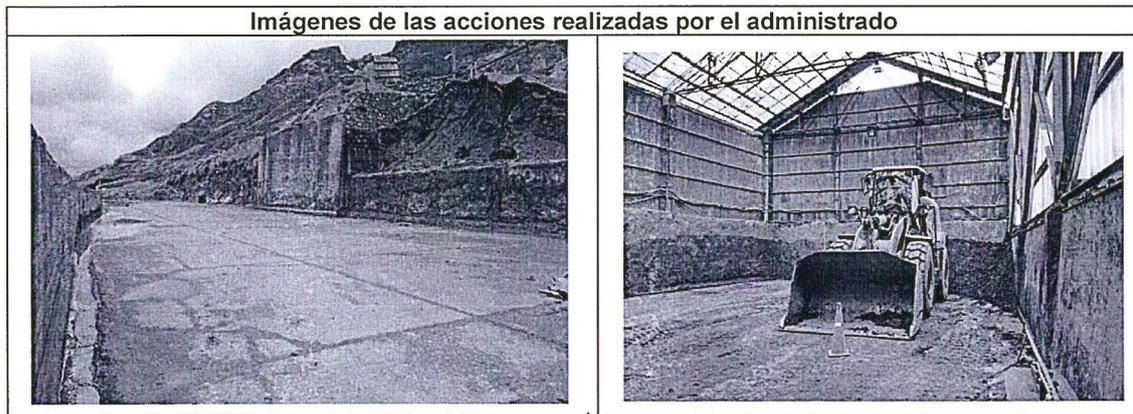
- 37. Ahora bien, en el escrito con registro N° 8581 del 23 de enero de 2017, el administrado presentó registros fotográficos con la finalidad de acreditar el cese de la conducta infractora. Para mayor detalle de estas acciones, se muestran las siguientes imágenes:

- 38. De la revisión de las imágenes anteriores, se advierte que en el área donde se detectó la conducta se encontraba vacía, acreditándose así que el administrado habría retirado las rumas de concentrado; por otro lado, se aprecia una zona cuyo interior se encuentra techado (cubierta permanente), cuenta con piso de concreto y paredes de calamina con estructuras de fierro, siendo así, esta infraestructura cumple con las condiciones señaladas en la normativa ambiental para el almacenamiento de concentrados.

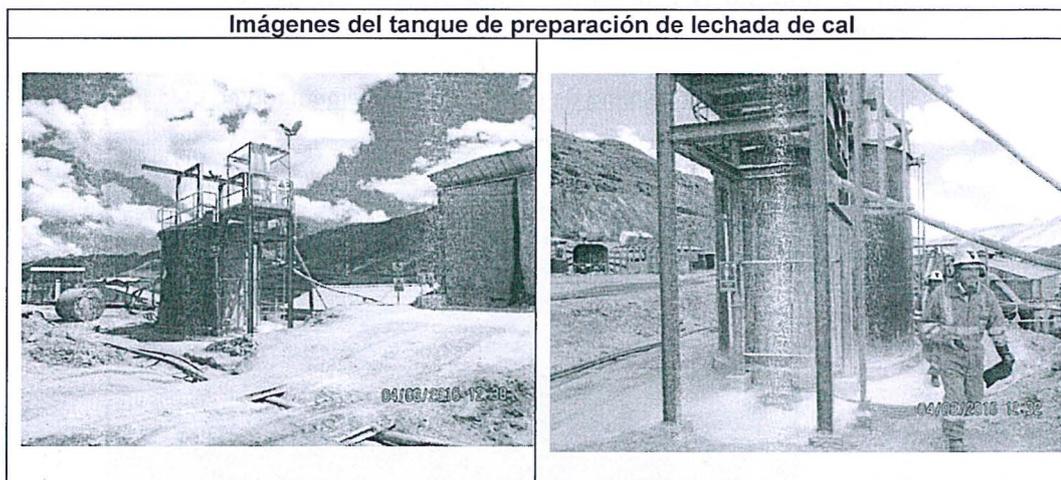
- 52. De conformidad con lo consignado en el Informe de Supervisión, durante la Supervisión Regular 2016, se verificó que el tanque de preparación de lechada de cal no contaba con un sistema de contención secundaria (sistema de contingencia); observándose, además, en dicho tanque salpicaduras de lechada de cal²⁷. Este hecho se sustenta en las fotografías N° 117 al 122 del Informe de Supervisión²⁸, algunas de los cuales se muestran a continuación:

53. Lo constatado por la Dirección de Supervisión evidencia que el titular minero no consideró lo establecido en el numeral 68.4 del artículo 68° del RPGAAE, esto es, almacenar sustancias químicas peligrosas en áreas impermeabilizadas y con sistemas de contención secundaria.

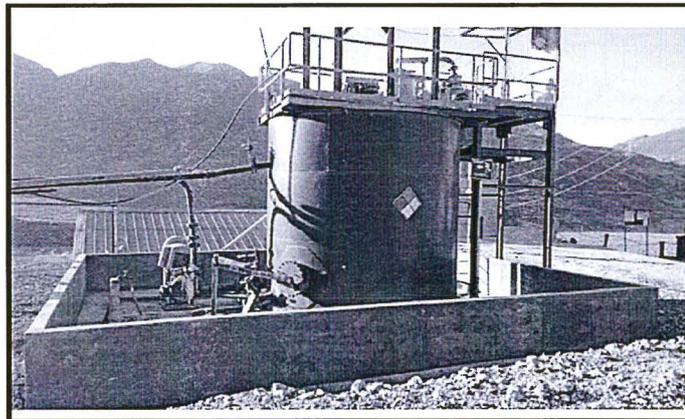
Imagen del sistema de contención implementado en el tanque

- (i) De la revisión del escrito del 23 de enero de 2017, se verifica que el administrado presentó un registro fotográfico que demuestran que construyó un sistema de contención secundario de concreto en la base del tanque de lechada de cal, sin embargo, este medio probatorio resulta insuficiente para demostrar que se ha cumplido con las especificaciones técnicas señaladas en la normativa ambiental. Para mayor detalle se muestra la siguiente imagen:

- (ii) Así, con la sola imagen no se podría determinar que la infraestructura construida en el tanque cumpla con el volumen mínimo requerido de ciento diez por ciento (110%) de la capacidad del recipiente conforme se establece en el numeral 68.4 del artículo 68° del RPGAAE, en ese sentido, se requiere contar con mayores elementos de convicción a fin de concluir que la conducta ha sido corregida.
- (iii) Por otro lado, si bien en el Informe de Supervisión y en la Resolución Subdirectorial se consideró que la conducta infractora ha sido corregida con el registro fotográfico anterior; esto no impide que la SFEM realice un nuevo análisis en esta etapa del presente PAS, valorando de manera sistemática los medios probatorios con la normativa ambiental aplicable; ello en virtud a sus facultades de instrucción y actuación de pruebas establecidas en el numeral 4.2 del artículo 4° del RPAS.

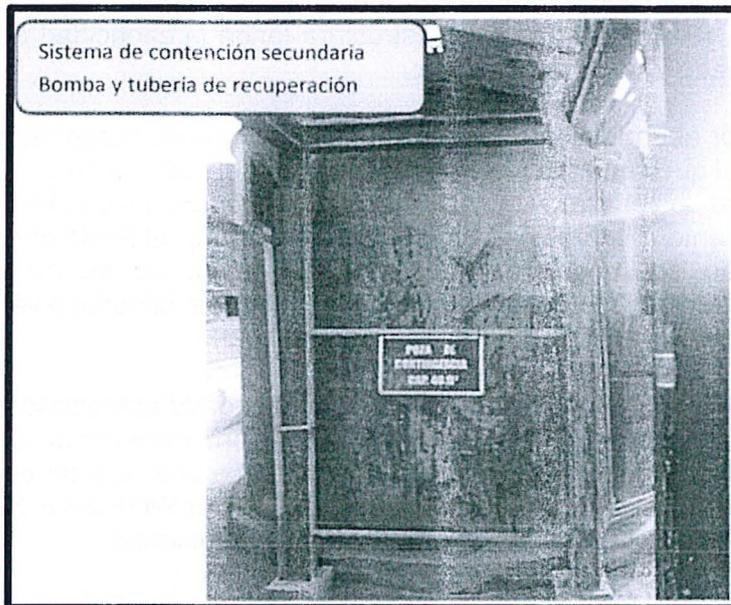
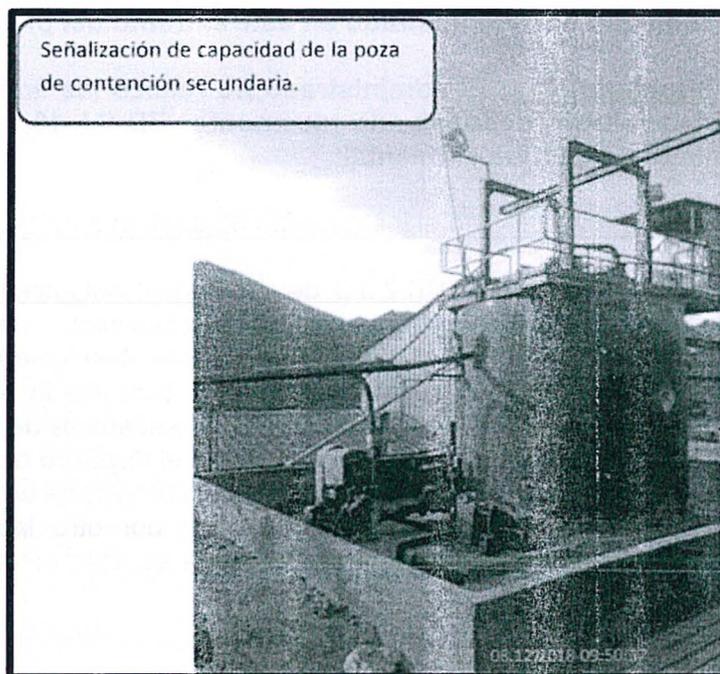
Fotografías presentadas por el administrado

que la capacidad del sistema de contención secundario (40 m³) es mayor al volumen del tanque de preparación de cal (19.5 m³), para sustentar dicha afirmación presenta los siguientes registros fotográficos:

- 61. Así, esta Dirección considera necesario tener mayor información respecto a la capacidad del citado tanque, como por ejemplo, fichas entregas por el proveedor u otra documentación que contenga especificaciones técnicas que evidencien su volumen; por otra parte, respecto al sistema de contención (poza), no se ha detallado sus dimensiones (altura, largo y ancho), pues de este modo, va a permitir a la autoridad administrativa corroborar que la capacidad señalada en sus alegatos sea de 19.5 m³ y que la infraestructura tenga la capacidad de contener el fluido derramado y no salga al exterior.

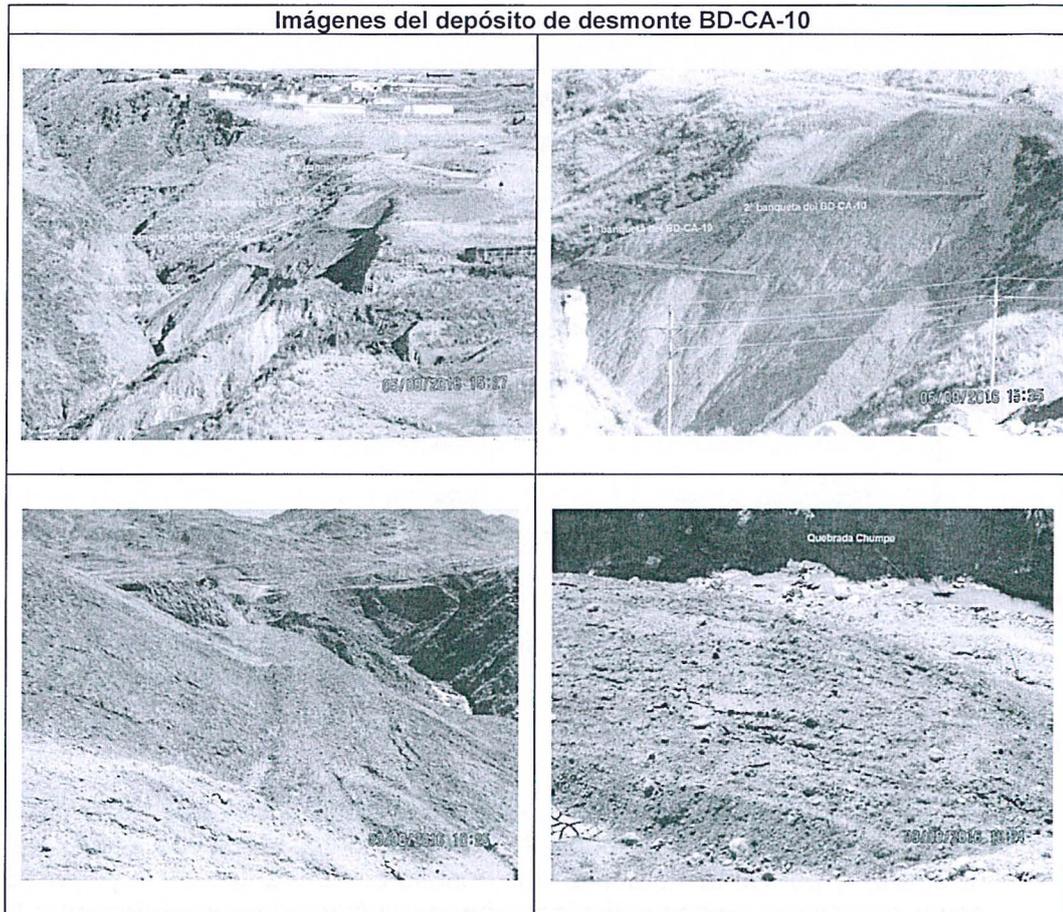
69. De acuerdo a lo anterior, el cierre del depósito de desmonte BD-CA-10 no se realizó conforme a lo indicado en su instrumento de gestión ambiental, toda vez que el talud no cumplía con el ángulo de reposo V:H=1:1.75 (30°) para garantizar la estabilidad física, no se implementó cobertura tipo VII-A y tampoco fue revegetado como medida de estabilidad biológica del área impactada.

123. La medida correctiva tiene el objetivo de lograr la estabilidad física, geoquímica y biológica del depósito de desmonte BD-CA-10, a efectos de recuperar las condiciones naturales del entorno. Además, se busca evitar continuar generándose un daño potencial al ecosistema circundante (flora y fauna).
124. A efectos de establecer plazos razonables para el cumplimiento de la medida correctiva, se ha tomado como referencia los siguientes aspectos: (i) las gestiones de contratación del proveedor y personal (ii) la planificación técnica y logística de las actividades de campo, (iii) la ejecución de los trabajos planificados y su complejidad, y (iv) condiciones climáticas. De este modo, considerando los aspectos mencionados, en suma, se debe otorgar el plazo de ciento veinte (120) días hábiles como tiempo razonable para su ejecución.

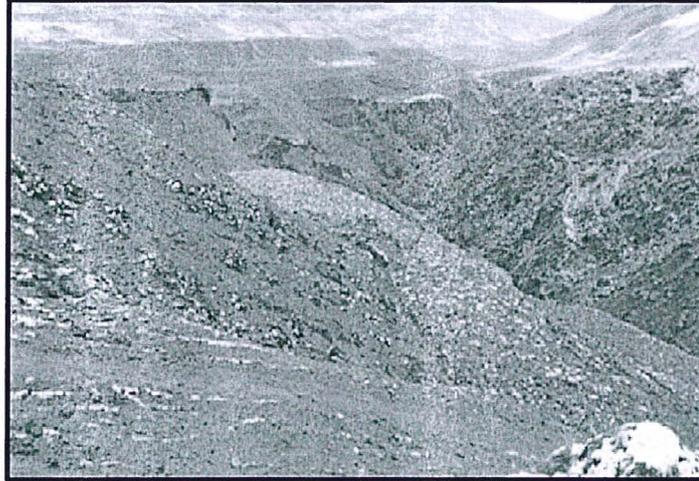
Imagen del depósito de desmonte BD-CA-10

- (iii) De la revisión del escrito del 23 de enero de 2017, se verifica que el administrado presentó la siguiente evidencia fotográfica para acreditar la revegetación del área impactada.

- (iv) De la imagen anterior, es cierto que se evidencia vegetación en la zona, sin embargo, corresponde a una parte del talud; además, este medio probatorio por si solo no demuestra que se haya cumplido con las especificaciones establecidas en su instrumento de gestión ambiental.
- (v) Por otro lado, el administrado también indicó que ha programado trabajos de mejora en el lugar donde se ejecutó el depósito de desmonte B-CA-10, conforme al siguiente cronograma:
