EXPEDIENTE N° : 2672-2018-OEFA/DAFI/PAS
ADMINISTRADO : PACIFIC STRATUS ENERGY DEL PERÚ S.A.¹
UNIDAD FISCALIZABLE : LOTE 192
UBICACIÓN : DISTRITO DE ANDOAS, PROVINCIA DE DÁTEM DEL MARAÑÓN, DEPARTAMENTO DE LORETO
SECTOR : HIDROCARBUROS LÍQUIDOS
MATERIAS : INSTRUMENTO DE GESTIÓN AMBIENTAL
 RESPONSABILIDAD ADMINISTRATIVA
 MEDIDA CORRECTIVA
 MULTA

III.1 **Único hecho imputado:** Pacific Stratus Energy del Perú S.A. no adoptó medidas de prevención para evitar la generación de impactos ambientales negativos en el suelo producto del derrame de fluido de producción ocurrido el 16 de febrero del 2018. En las siguientes áreas:

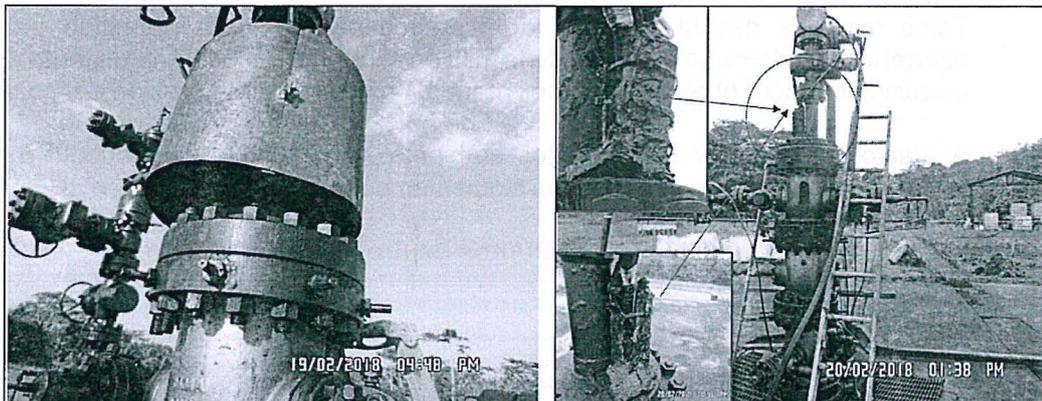
- 13. Es pertinente indicar que durante la referida Supervisión Especial 2018 se detectó¹³ que el mini mandrell del pozo CS-5 se encontraba conformado por una plancha metálica que rodeaba el paquete de cables eléctricos y al tubo capilar, la cual estaba sujeta con tres precintos de plásticos y relleno con resina epóxica que unía la plancha metálica con la estructura del cabezal. En ese sentido, se verificó que dicho equipamiento no cumplía con las características técnicas necesarias, en tanto, no proveía de un sello hermético.

Foto N° 1a: Muestra el punto de derrame, ubicado en el cabezal del pozo CS-5, específicamente por una falla en el Mini mandrell, accesorio que asegura el ingreso del tubo capilar de inyección de química juntamente con el cable eléctrico del sistema de bombeo del pozo. Se aprecia que en el cabezal se colocó un "capuchón" para controlar una posible recurrencia.
(Coordenadas UTM WGS84: 341790 E, 9688453 N)

Foto 1b: Muestra el punto de derrame, ubicado en el cabezal del pozo CS-5, se aprecia el estado del Mini mandrell, accesorio que estaba operando en condiciones no aptas para soportar presiones de flujo del pozo CS-5
(Coordenadas UTM WGS84: 341790 E, 9688453)

- 12. Conforme a la información recabada en el Informe de Supervisión, el evento se produjo por una falla en el abastecimiento de energía eléctrica durante las labores de extracción del pozo CS-5, lo que ocasionó su paralización, así como la subida del nivel de fluido y el incremento de la presión del espacio anular (espacio entre la tubería de revestimiento y la tubería de producción del pozo), hecho que a su vez, provocó la fuga de gas y fluido del pozo a través del mini mandrell del cabezal del pozo¹².

26. Sobre ello, y como se mencionó en los párrafos precedentes, la causa del evento fue la ausencia de un sello hermético en el mini mandrell conjuntamente con la presión acumulada en el espacio anular del pozo CS-5 ocasionado por una falla en el abastecimiento de energía eléctrica.

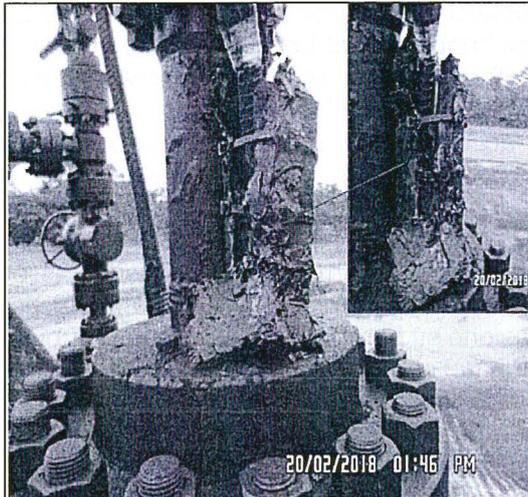
Foto N° 1c: Muestra el punto de derrame, ubicado en el cabezal del pozo CS-5, se aprecia el estado del Mini mandrell, accesorio que estaba operando en condiciones no aptas para soportar presiones de flujo del pozo CS-5 (Coordenadas UTM WGS84: 341790 E, 9688453 N)

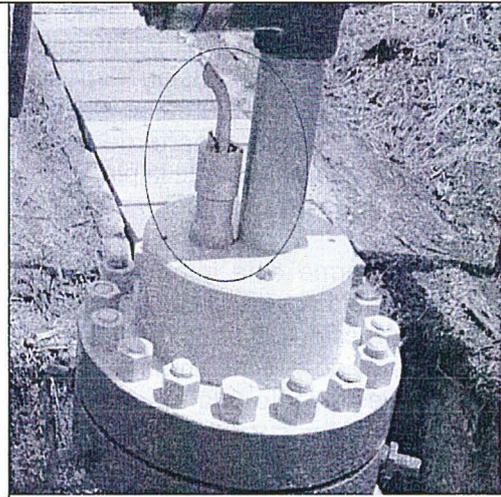
Foto N° 1d: Muestra el estado operativo de un mini mandrell en buenas condiciones, en el cual se puede apreciar que se trata de un accesorio de acero que soporta presiones en el cabezal de pozo. FOTOGRAFÍA REFERENCIAL.

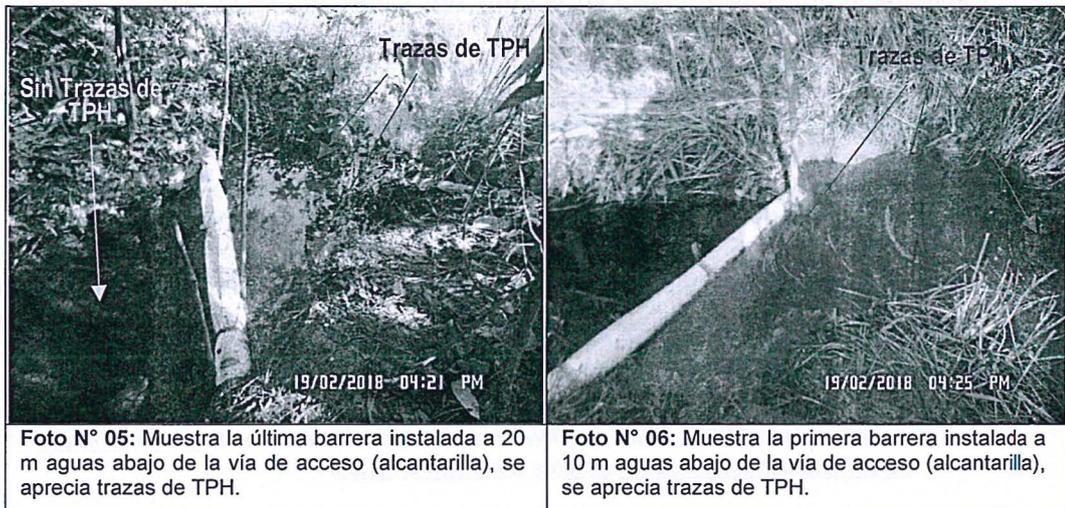
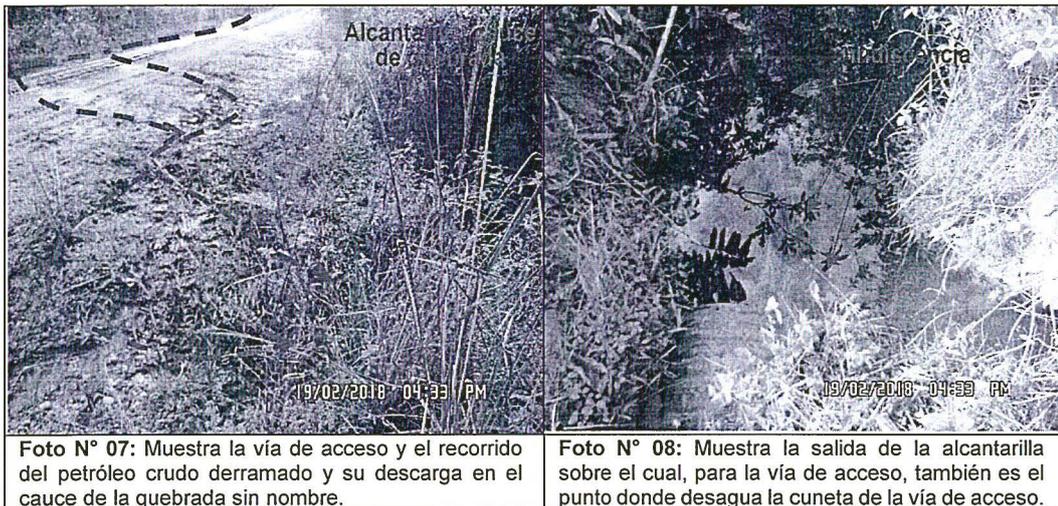
- De otro lado, la Dirección de Supervisión observó en la superficie del agua trazas de hidrocarburos; así como, barreras instaladas (aguas arriba) en la quebrada s/n, ubicada a 175 metros al este del punto de derrame. Asimismo, se verificó que la cuneta de la vía de acceso (afectada por el derrame) descarga directamente en el cauce de la quebrada s/n, a su vez en la referida cuneta se observó trazas de hidrocarburo derramado.
- Cabe indicar que los hechos detectados se sustentan además en las fotografías N° 5, 6, 7 y 8 del Informe de Supervisión, en las que se observan las barreras instaladas en el cauce de la quebrada s/n como parte de sus actividades de limpieza del componente ambiental afectado como consecuencia del derrame:

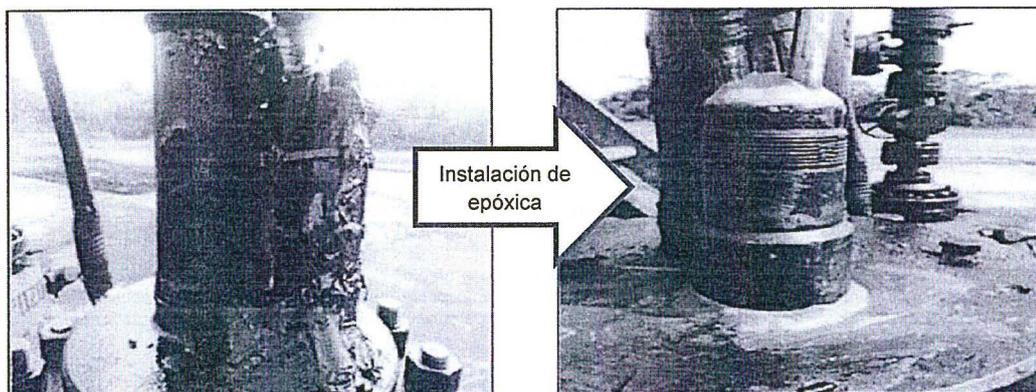
Figura 1. Condiciones de la epóxica antes y después.

- 71. En relación a los trabajos de reparación del minimandrell del Pozo CS-5, Pacific indica haber realizado la instalación de epóxica conforme se muestra a continuación:

72. Al respecto, Pacific acredita haber realizado trabajos de reparación en el Pozo CS-5 con la instalación del sello con resina epóxica en el mini mandrell del citado pozo, la misma que garantiza un sellado hermético. De este modo, ante el incremento de presión y el ascenso de fluidos de producción, no se ocasionaría un derrame y/o fuga de fluidos. Además, de acuerdo con la ficha técnica de la resina epóxica (*scotchcast 4 de 3M*), la misma permanecería estable por un periodo de almacenamiento de hasta dos (2) años, siempre y cuando las presiones en el anular no superen su límite máximo del sello.
