EXPEDIENTE N.º : 1265-2018-OEFA/DFAI/PAS
 ADMINISTRADO : COMPAÑÍA MINERA KOLPA S.A.¹
 UNIDAD FISCALIZABLE : HUACHOCOLPA UNO
 UBICACIÓN : DISTRITO DE HUACHOCOLPA, PROVINCIA Y DEPARTAMENTO DE HUANCABELICA
 SECTOR : MINERÍA
 MATERIAS : RESPONSABILIDAD ADMINISTRATIVA
 MEDIDAS CORRECTIVAS

Lima, 31 DIC. 2018

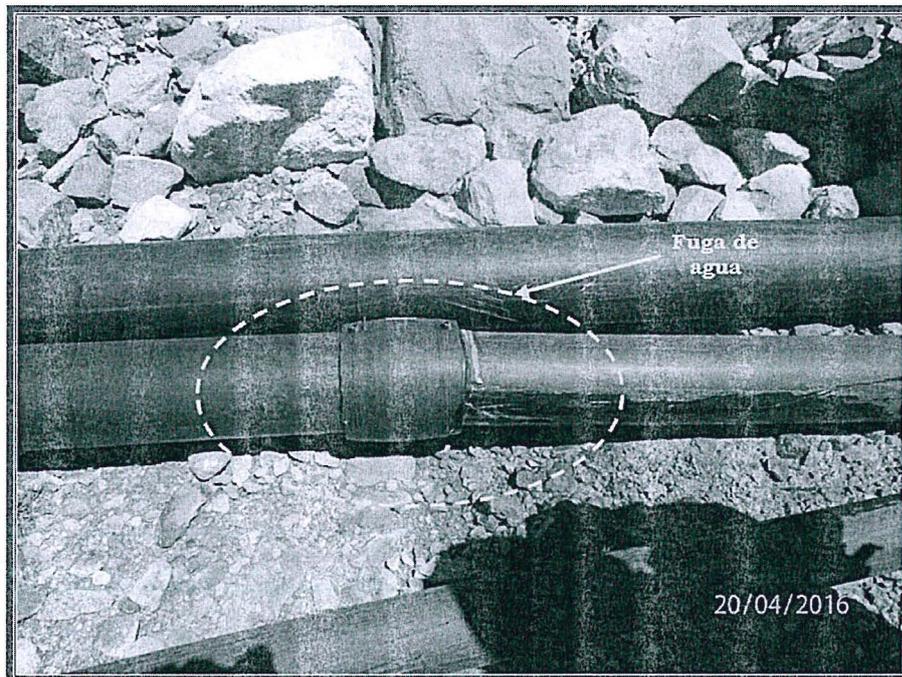
115. Al respecto, de acuerdo a la Fotografía N.° 161 del Informe Preliminar, se aprecia que la tubería fue reparada por el administrado en la misma Supervisión Regular 2017, tal como se aprecia a continuación:

Fotografía N° 161: Hallazgo 14: Vista fotográfica donde se observa la unión de la tubería HDPE por donde existía la fuga de agua de mina, esto ubicado en las coordenadas UTM WGS 84 501433 E, 8555710 N.

116. No obstante que el administrado cumplió con reparar la tubería por donde discurría el agua de mina hacia el suelo, esta acción es una medida correctiva, mas no preventiva que evite la afectación o posible afectación del ambiente, por lo que no habría acreditado la subsanación del presente hecho imputado.
117. Señaló también el administrado que, contempló como parte de sus medidas de control las capacitaciones, inspecciones, supervisiones y simulacros ante la ocurrencia de un derrame, siendo un claro ejemplo las fotografías en las que se evidencia que se reparó la tubería evitando que el agua se empozara y que pudiera generar mayor impacto.
118. Al respecto, las capacitaciones realizadas se relacionan con las acciones posteriores a ejecutar ante la ocurrencia de una emergencia, pero no se relacionan a temas preventivos, que son materia del presente hecho imputado.

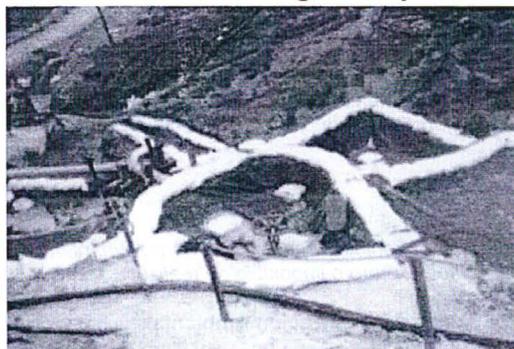
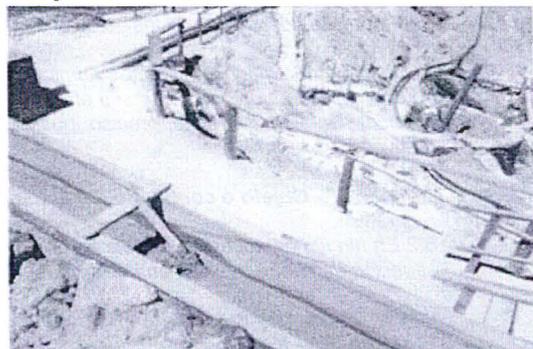
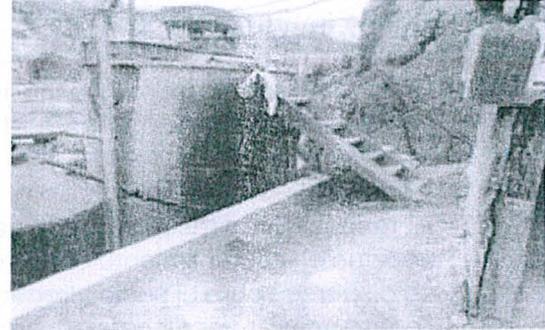
Fotografías presentadas por el administrado

171. De la revisión del expediente, se aprecia que el administrado realizó la limpieza de la cal derramada sobre el suelo y se implementaron pozas revestidas de geomembrana las cuales pueden actuar como contención en caso de producirse otro derrame de cal en el dosificador; tal como se muestra a continuación:

- 172. No obstante, el administrado no cuenta con un plan de manejo y manipulación de cal que evite que posteriormente vuelva a derramarse la cal sobre el suelo, por lo que el posible efecto nocivo no ha cesado.
- 173. Por lo expuesto, y en virtud de lo establecido en el artículo 22° de la Ley del Sinefa, en el presente caso corresponde el dictado la siguiente medida correctiva:

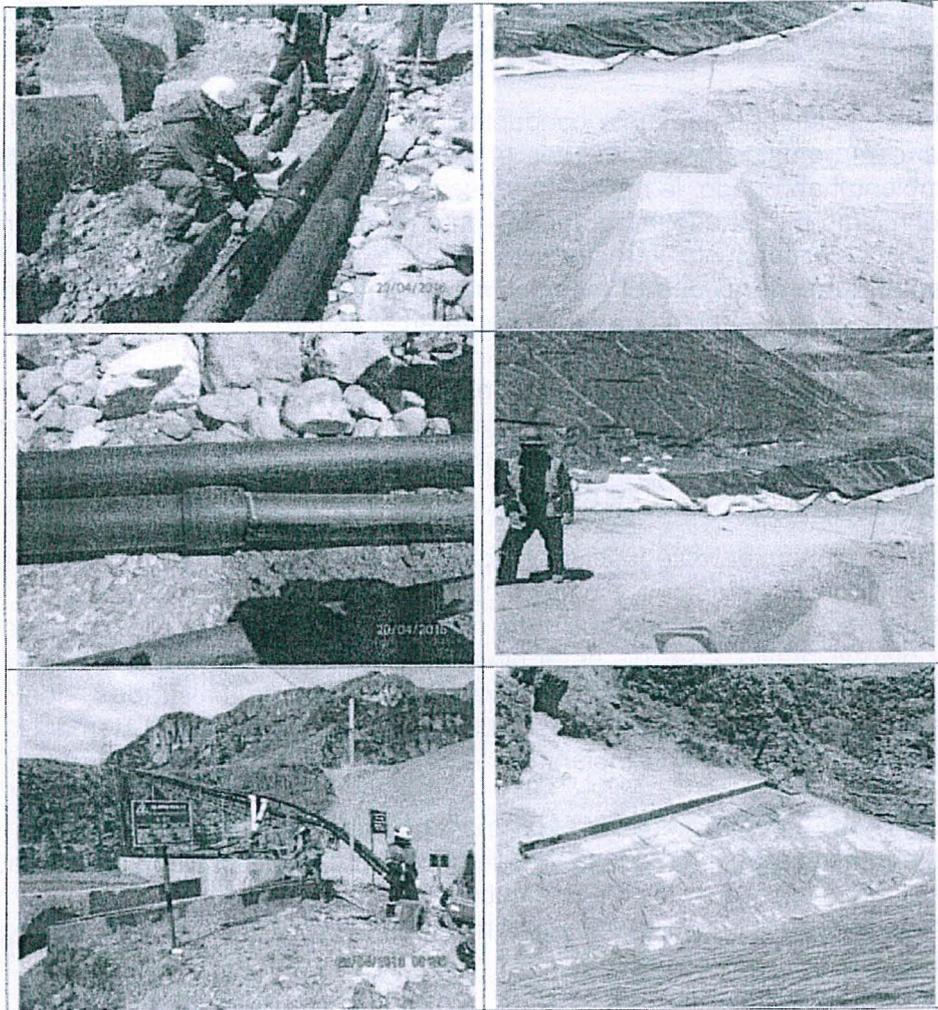
- 192. En ese sentido al no haber tubería ni descarga en la actualidad, el riesgo de efecto nocivo habría cesado.
- 193. Por lo expuesto, y en virtud de lo establecido en el Artículo 22° de la Ley del Sinefa, en el presente caso, no corresponde el dictado de una medida correctiva.
