**Tribunal de Fiscalización Ambiental
Sala Especializada en Minería, Energía,
Pesquería e Industria Manufacturera**

RESOLUCIÓN N°477-2018-OEFA/TFA-SMEPIM

EXPEDIENTE : 038-2018-DSEM-CMIN

SUMILLA: *Se modifica la Resolución Directoral N° 51-2018-OEFA/DSEM del 11 de setiembre 2018, que ordenó a la Dirección General de Minería del Ministerio de Energía y Minas, la ejecución de las medidas preventivas detalladas en los numerales 1 a 4 del cuadro N° 1 de la presente resolución; y, reformándola, se ordena que el administrado cumpla con las medidas preventivas detalladas en los numerales 1 a 4 del cuadro N° 5 de la presente resolución.*

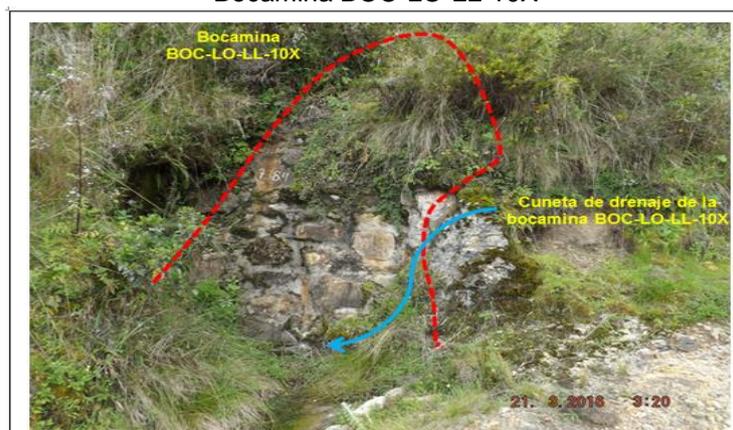
Fotografía N° 1: Bocamina BOC-LO-LL-10X, ubicada en la zona Lola en coordenadas (UTM WGS 84), N: 9252044, E: 767536, el ingreso se encuentra cerrado con piedra y concreto. Se observa una cuneta al pie de este componente, presenta drenaje de mina.

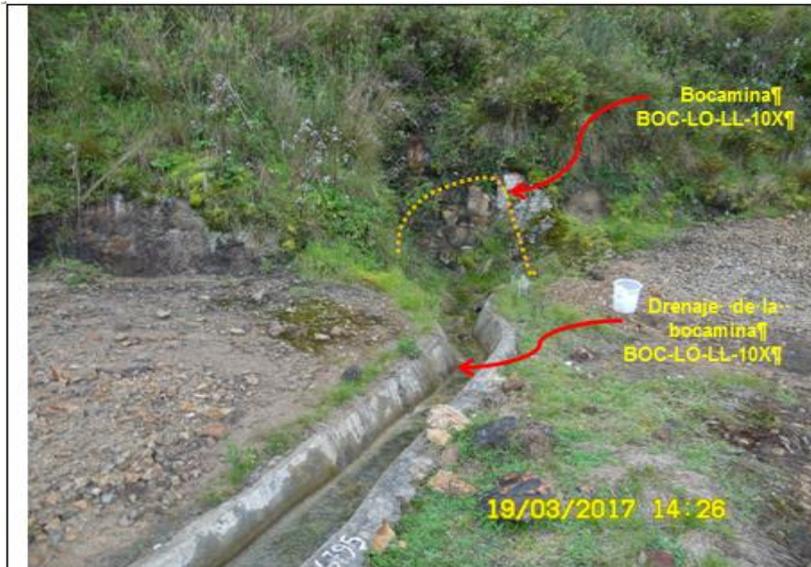
Fotografía N° 2: Descarga final proveniente de la bocamina BOC-LO-LL-10X, ubicado en coordenadas UTM (WGS 84), E: 767534, N: 9252049 Zona 17 S.

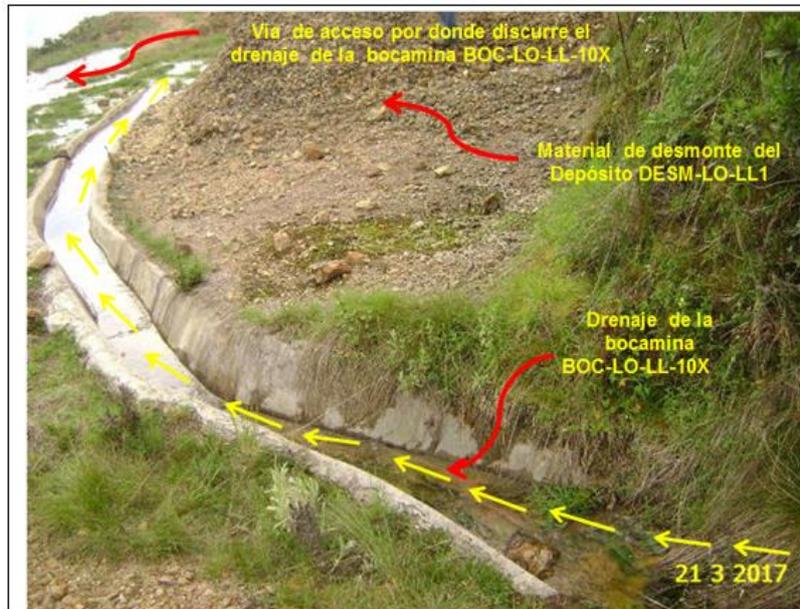
Fotografía N° 3: Canal de concreto que conduce el drenaje de la bocamina BOC-LO-LL-10X, por el borde de la desmontera DESM-LO-LL-1 y luego discurre por la vía de acceso.

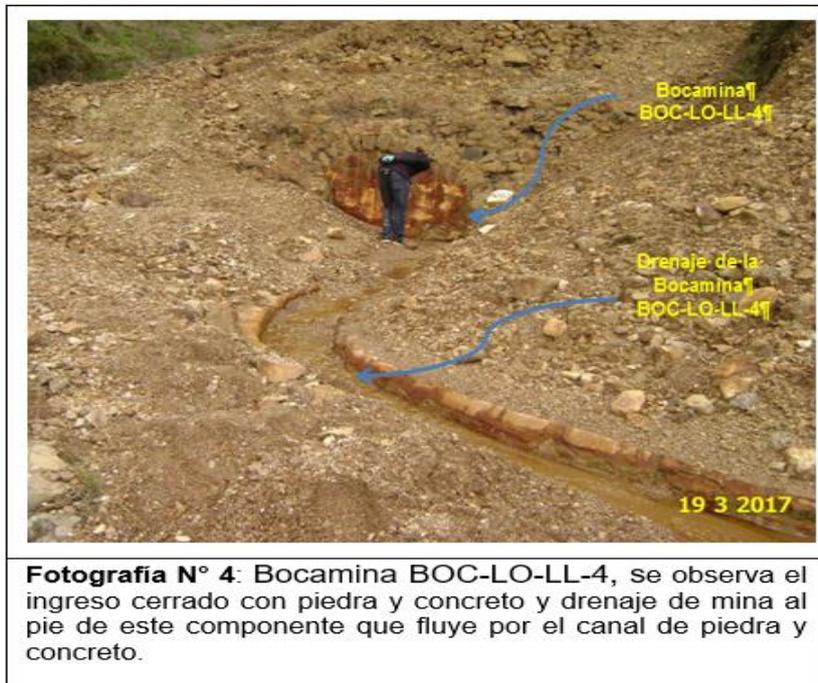
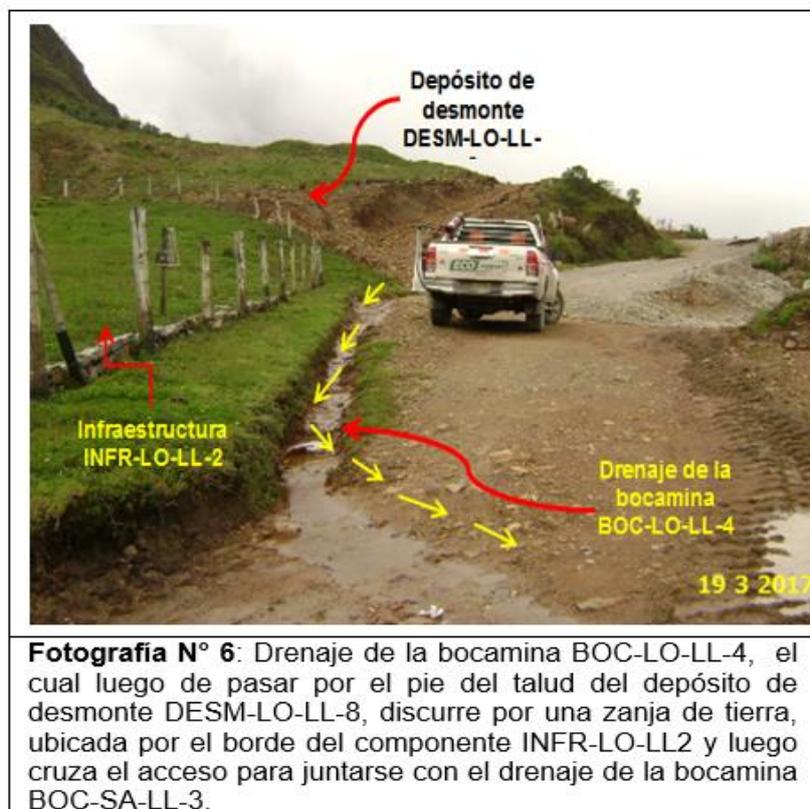
Bocamina BOC-LO-LL-4

Fotografía N° 7: Drenaje de la bocamina BOC-LO-LL-4 que se une con el drenaje de la bocamina BOC-SA-LL-3.

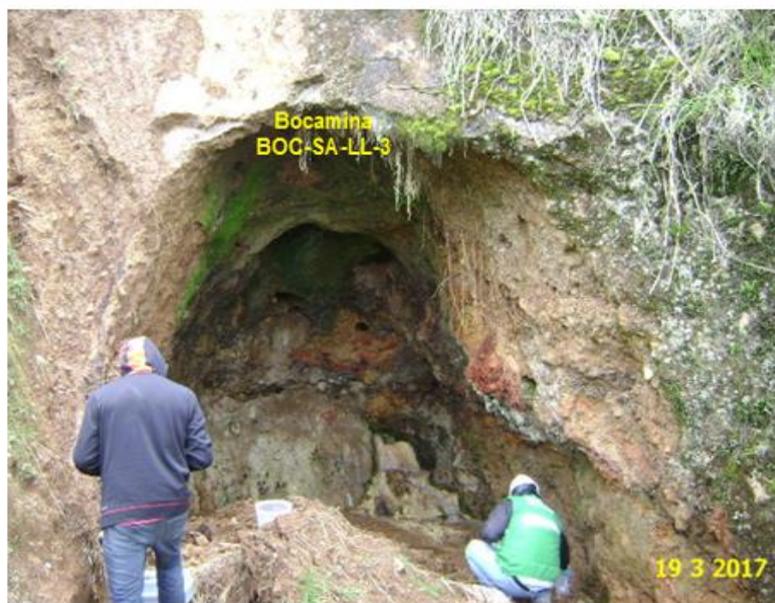
- **Bocamina BOC-SA-LL-3:** Se observó que el material que se encontraba como relleno estaba cediendo debido a la infiltración y socavamiento del agua a través de las paredes de ésta, por la parte baja se observó un

Fotografía N° 8: La bocamina BOC-SA-LL-3 se encuentra cerrada con un muro de material no identificado, observándose que el drenaje de mina, sale a través de este muro, el cual, primero discurre por el suelo, se realizó el muestreo de este drenaje.

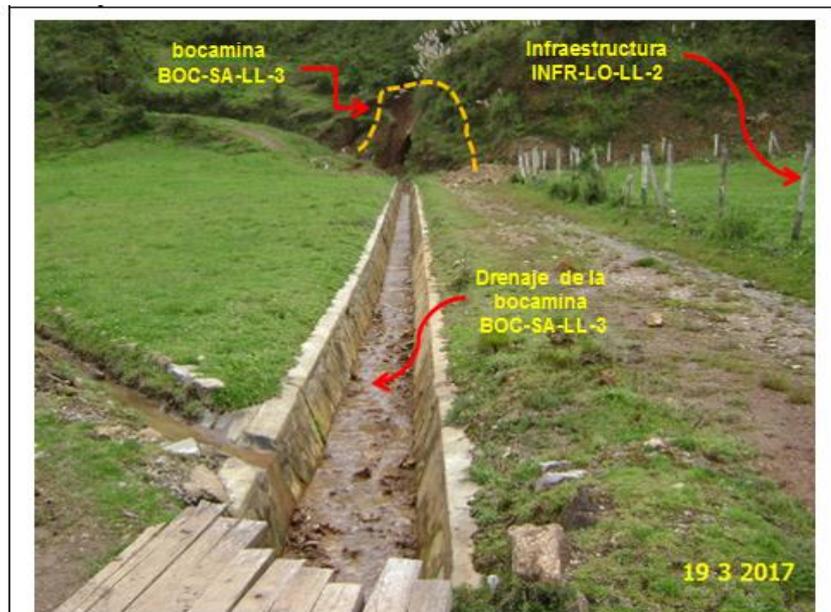
Fotografía N° 10: Se observa que el drenaje de la bocamina BOC-SA-LL-3, es conducido por un canal de piedra concreto, antes de su confluencia con el drenaje de la bocamina BOC-LO-LL-4.

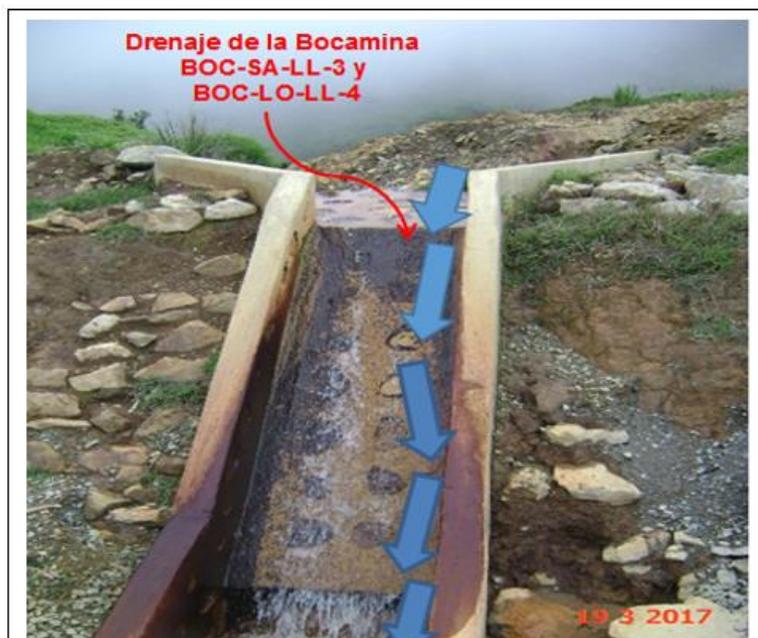
Fotografía N° 12: Drenaje de las bocaminas BOC-LO-LL-4 y BOC-SA-LL-3., que se dirigen en dirección a la carretera asfaltada, a través de un canal de piedra y concretas.

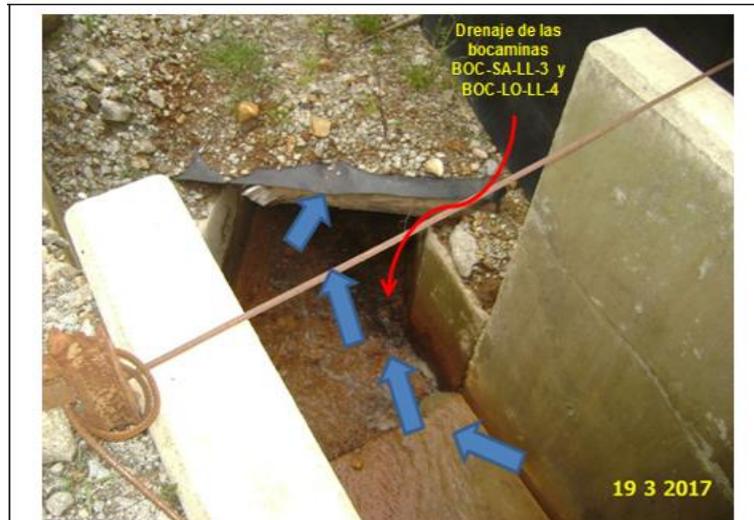
Fotografía N° 13: Los drenajes de las bocaminas BOC-SA-LL-3 y BOC-LO-LL-4, fluyen por medio de una alcantarilla de concreto, ubicado por debajo de la carretera asfaltada y luego salen por el otro extremo en dirección al río Hualgayoc

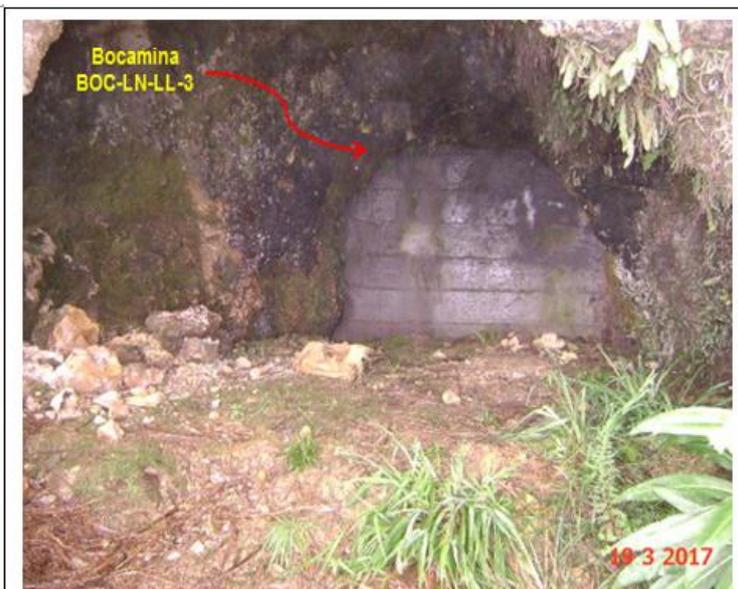
Fotografía N° 14: bocaminas BOC-LN-LL-3, ubicada en la zona Los Negros, cuenta con muro de mampostería, se observa vegetación delante de esta, no existen estructuras hidráulicas.

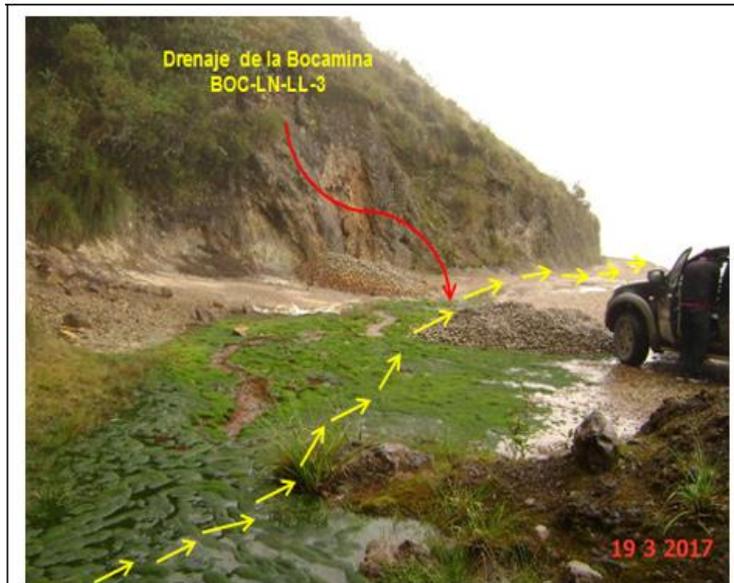
Fotografía N° 15: Drenaje de la bocamina BOC-LN-LL-3, ubicada en la zona Los Negros, se observa que este discurre por la vía de acceso, no existen estructuras hidráulicas.

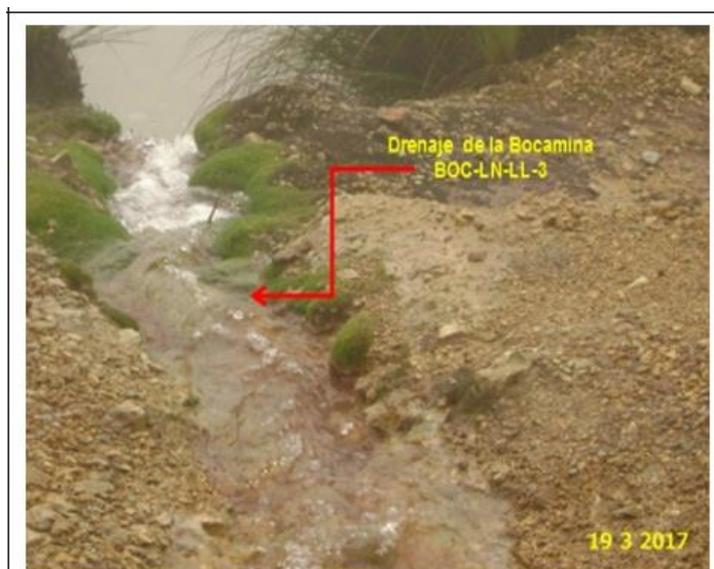
Fotografía N° 17: Drenaje de la bocamina BOC-LN-LL-3, que discurre cuesta abajo de la vía de acceso y de la desmontera DESM-LN-LL-24.

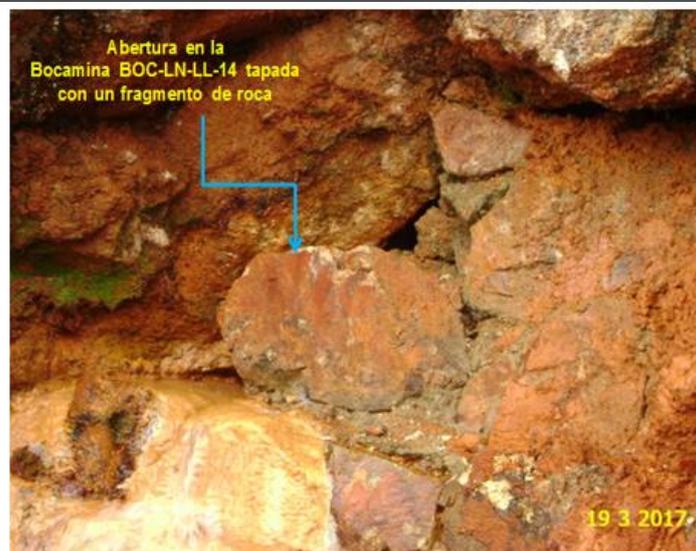
Fotografía N° 19: Abertura, en la parte superior del portal de la bocamina BOCLN-LL-14, que ha sido tapada con un fragmento de roca, pero por los bordes se observa el agua que sale del interior de esta bocamina.

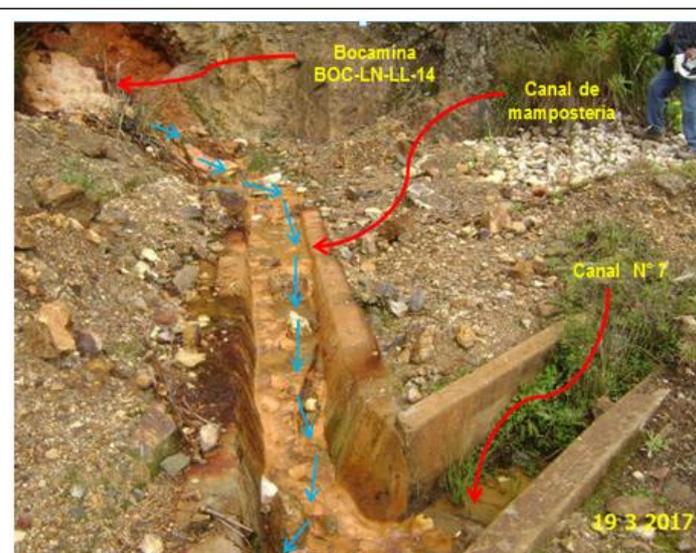
Fotografía N° 20: Bocamina BOCLN-LL-14, cerrada con piedra y concreto, tiene una abertura, en la parte superior, que ha sido tapada con fragmento de roca, pero por sus bordes discurre agua del interior de esta bocamina, que llega hasta el suelo, y luego es conducido por un canal de mampostería, para unirse con el Canal N° 7.

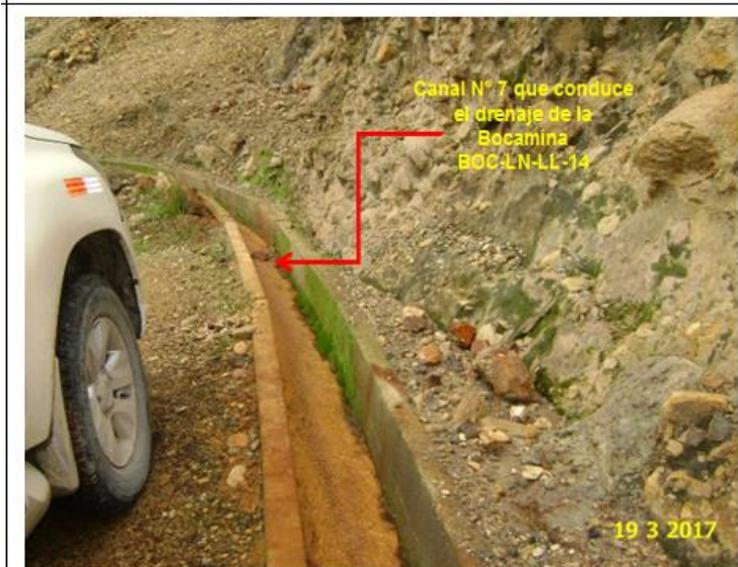
Fotografía N° 21: Drenaje de la bocamina BOC-LN-LL-14, que es conducido a través del Canal N° 7 de concreto.

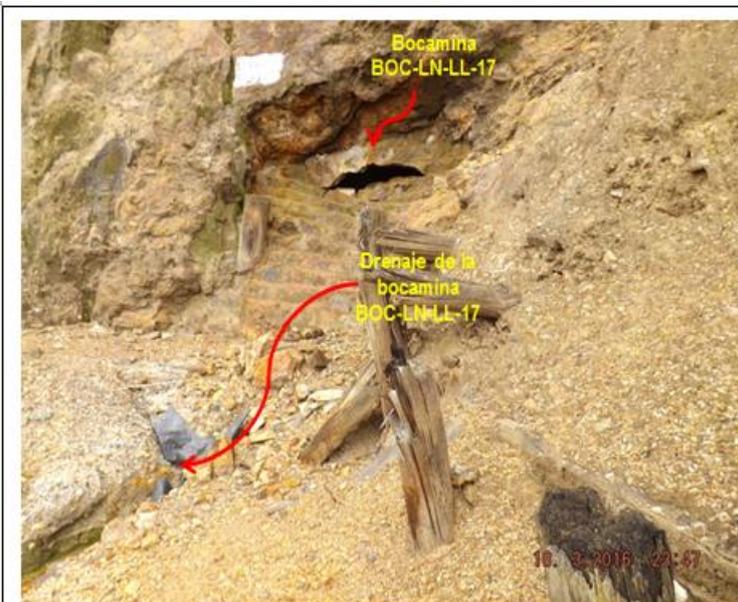
Fotografía N° 22: Bocamina BOC-LN-LL-17, su portal ha sido cerrado con muro de mampostería, sin embargo, presenta una abertura en la parte superior. Además presenta drenaje que discurre sobre la desmontera DESM-LN-LL-11.

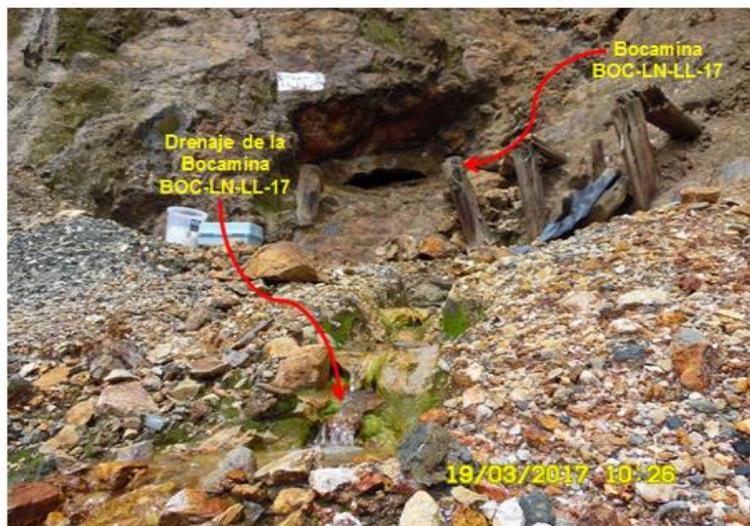
Fotografía N° 24: Bocamina BOC-LN-LL-17, su portal ha sido cerrado con muro de mampostería, sin embargo, presenta una abertura en la parte superior. Además, presenta drenaje que discurre sobre la desmontera DESM-LN-LL-11.

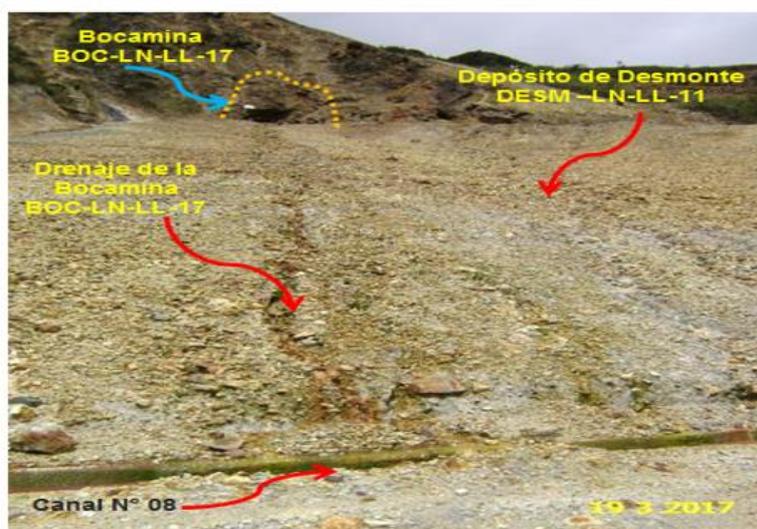
Fotografía N° 25: Drenaje de la bocamina BOC-LN-LL-17, que discurre por el depósito de desmonte DESM-LN-LL-11 y luego es conducido por el Canal N° 8.

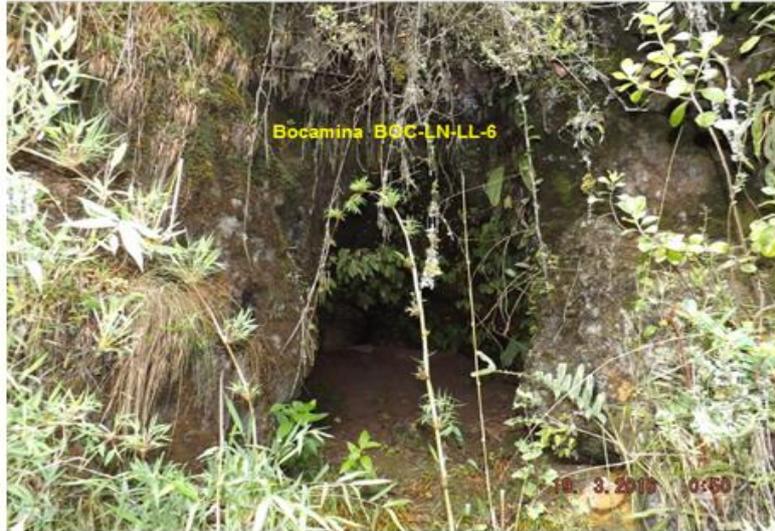
Fotografía N° 26: Bocamina BOC-LN-LL-6, ubicada en la zona Los Negros, con coordenadas UTM, (WGS 84) N: 9253491, E: 765382, se observa material de relleno cubriendo parte de su interior

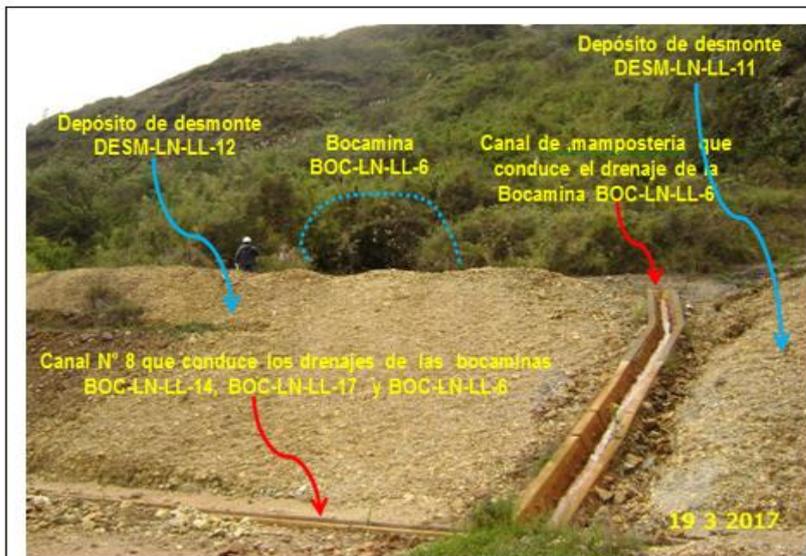
Fotografía N° 28: Descarga final proveniente de la bocamina BOC-LO-LL-6, que es conducido por un canal de mampostería y luego se une con el Canal N° 8.

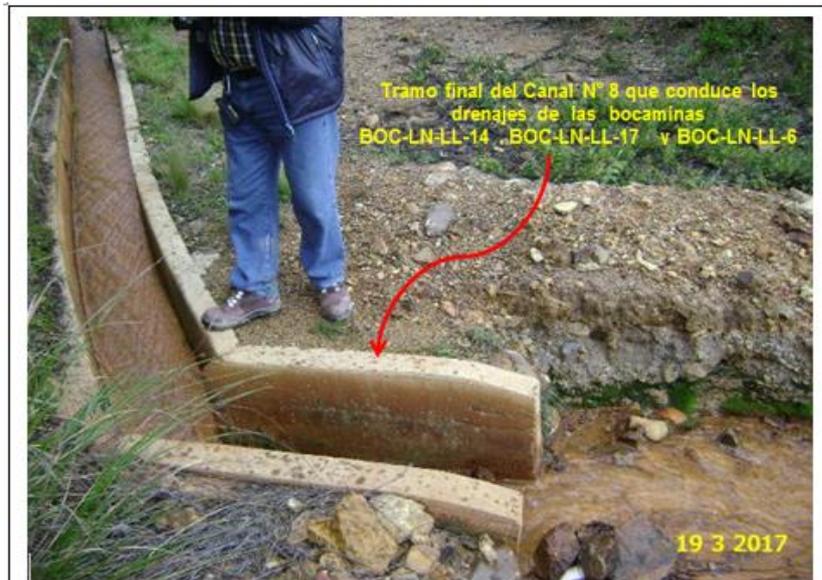
Fotografía N° 30: Zona donde termina el Canal N° 8, y los drenajes de las bocaminas BOC-LN-LL-14, BOC-LN-LL-17 y BOC-LN-LL-6 son descargado hacia una quebrada sin nombre.

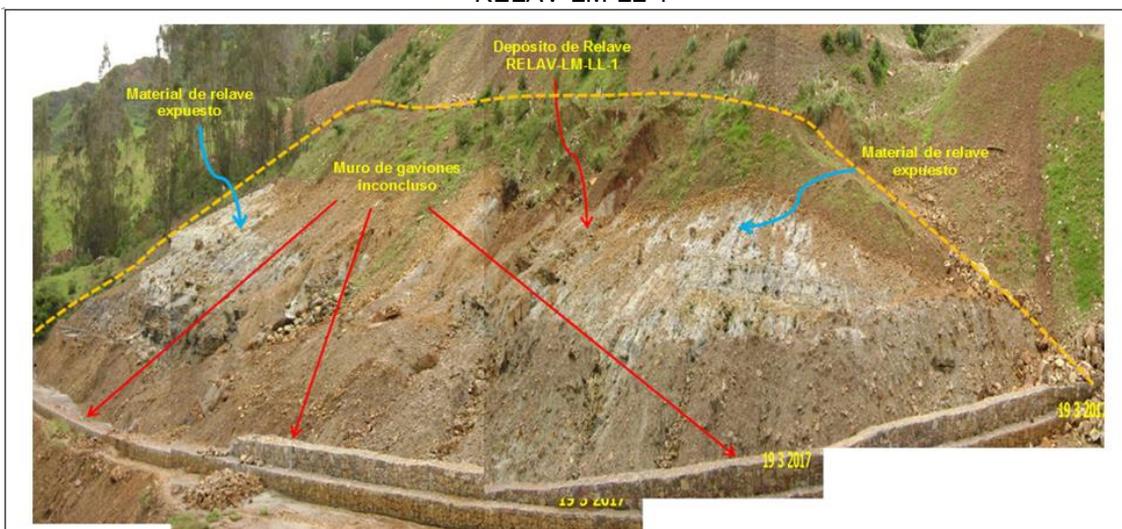
Fotografía N° 69: Depósito de relave RELAV-LM-LL-1, ubicado en la margen derecha del río Hualgayoc, se observa material de relave expuesto al ambiente; además, del depósito de relave RELAV-MO-LL-4, con muro de gaviones inconcluso.

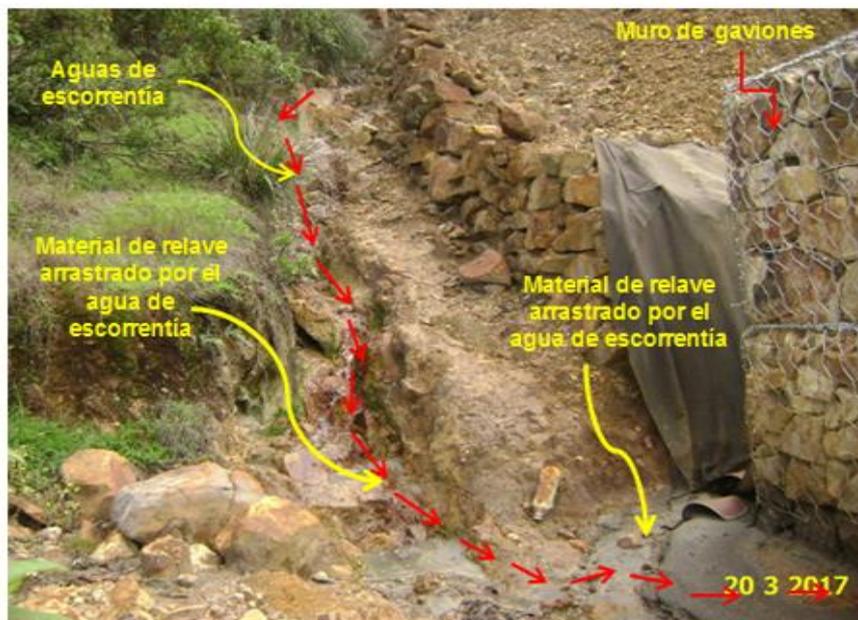
Fotografía N° 71: Agua de escorrentía que discurre por el lado derecho del depósito de relave RELAV-LM-LL-1, y arrastra el material de relave.

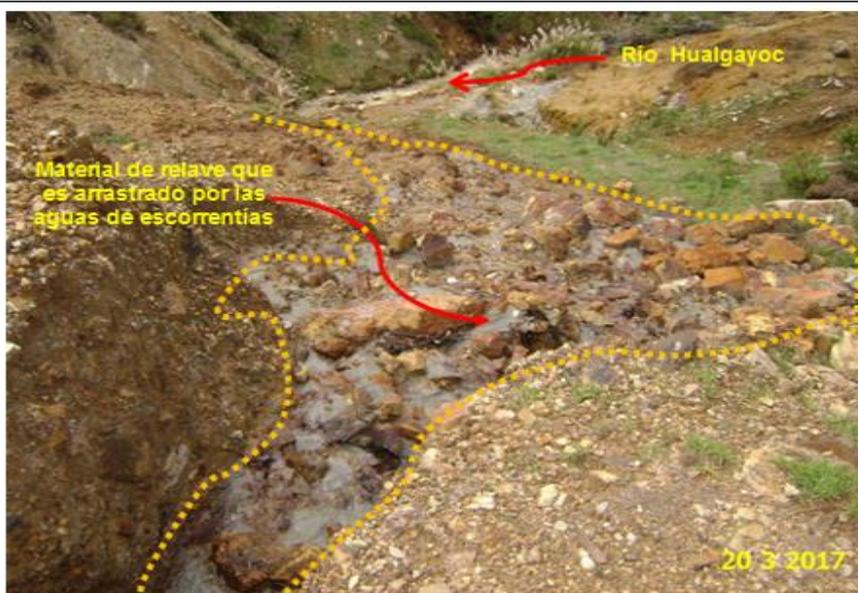
Fotografía N° 73: Vista del material de relave que siendo arrastrado por el agua de escorrentía fluye por el lado derecho del depósito de relaves RELAV-LM-LL-1 en dirección al río Hualgayoc.

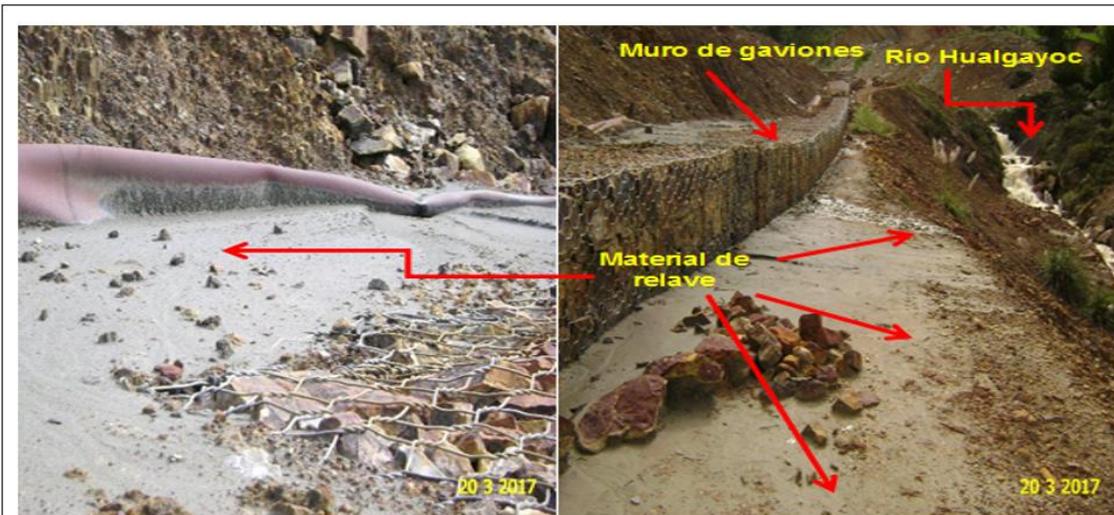
Fotografía N° 74: Material de relave sobre la parte superior y al pie del muro de gaviones del depósito de relave. RELAV-LM-LL-1, se observa su cercanía al río Hualgayoc.

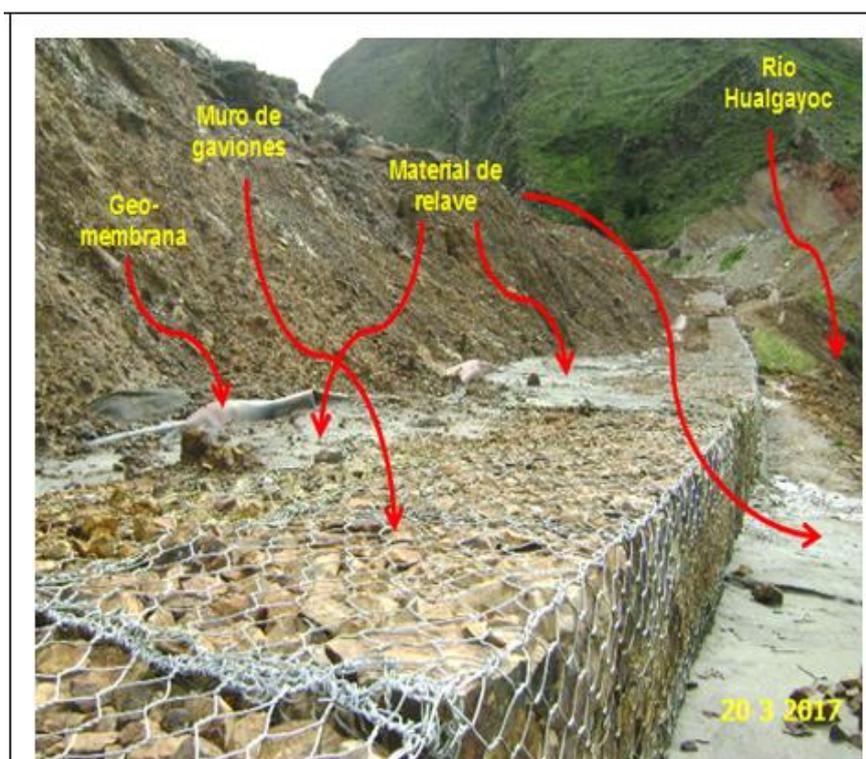
Fotografía N° 76: Muro de gaviones inconcluso ubicado al pie del depósito de relave RELAV-LM-LL-1, se observa material de relave sobre la parte superior y al pie de este muro.

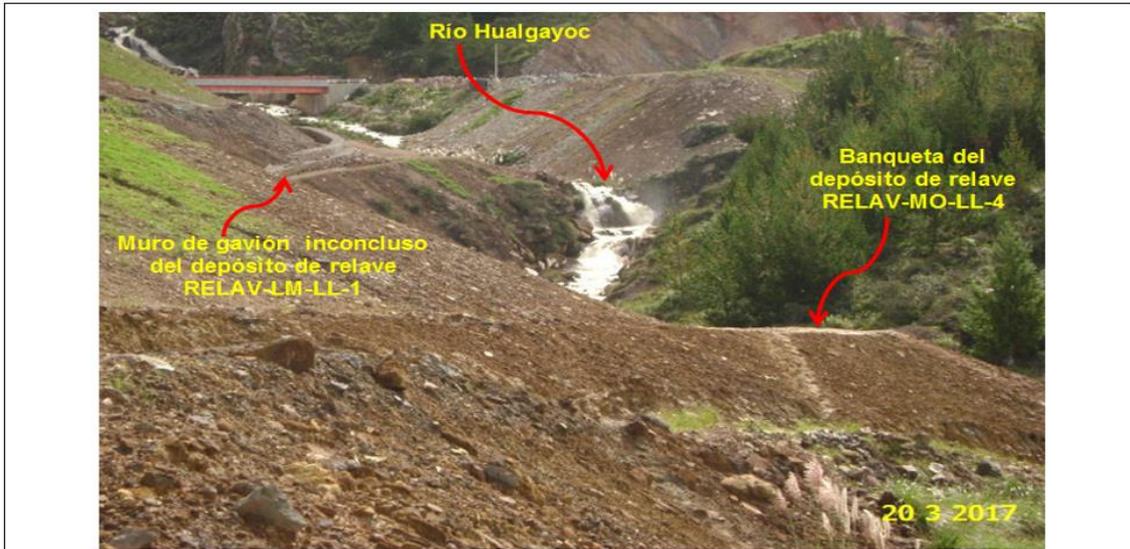
Fotografía N° 78: banqueta del depósito de relave RELAV-MO-LL-4, además se observa el muro de gaviones inconcluso ubicado al pie del depósito de relave RELAV-LM-LL-1, se observa su cercanía al río Hualgayoc. Ambos componentes se encuentran en la margen derecha del río Hualgayoc,

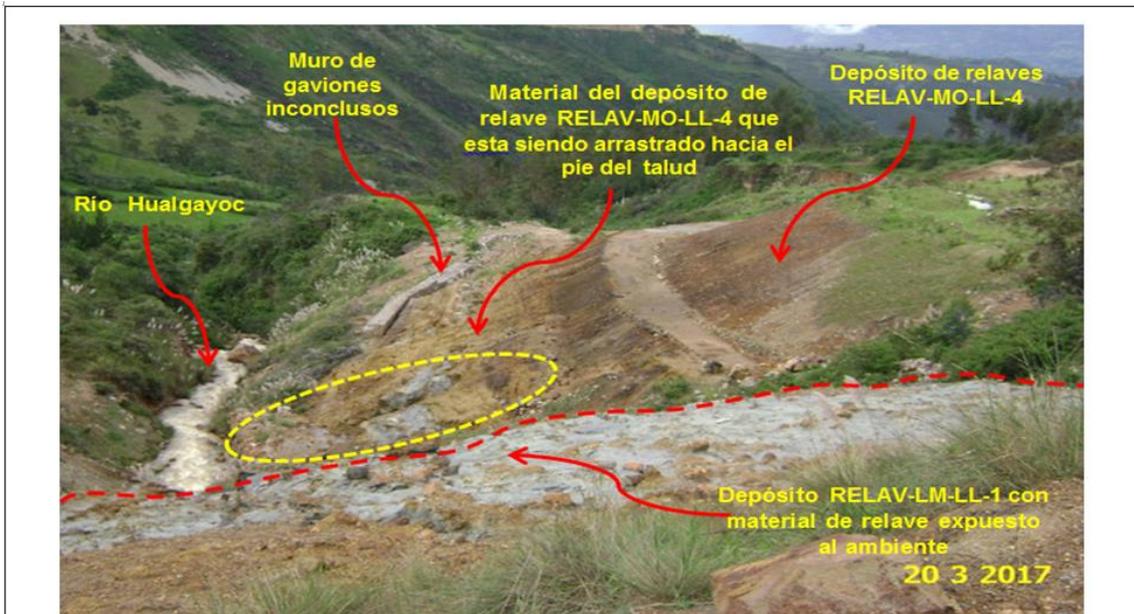
Fotografía N° 79: Depósito de relave RELAV-MO-LL-4, ubicado en la margen derecha del río Hualgayoc, con coordenadas (UTM WGS84), N 9253218, E: 766716, cuenta con muro de gaviones inconcluso y banqueta en la parte media del talud de este componente. Además, se observa, que el relave está siendo arrastrado hacia el pie del talud.

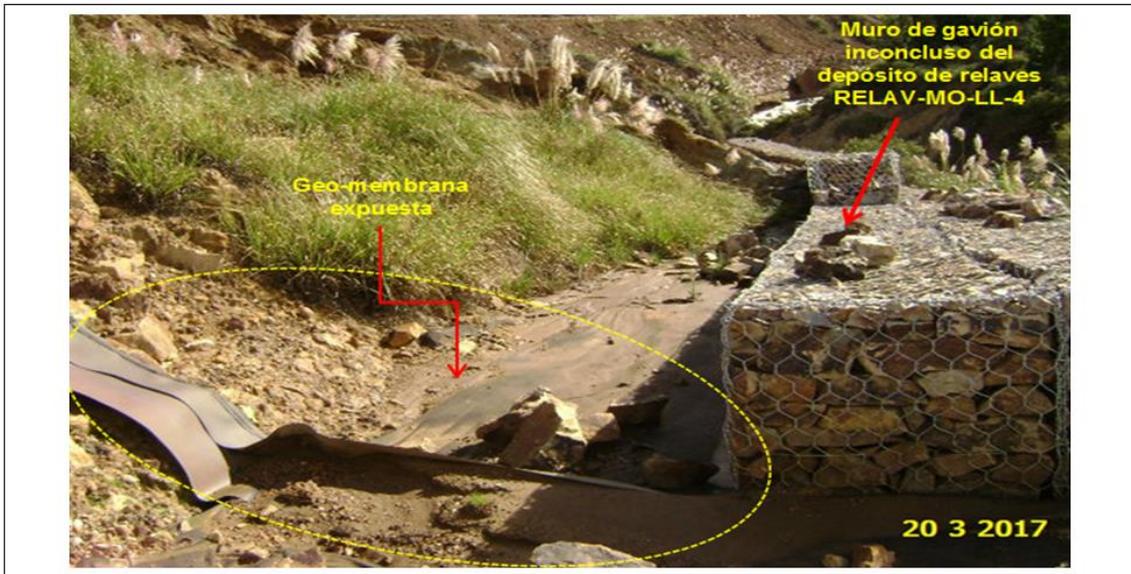
Fotografía N° 83: Otra vista del muro de gaviones ubicado al pie del talud del depósito de relave RELAV-MO-LL-4, el cual se encuentra inconcluso por sus bordes se observa vegetación y geomembrana expuesta al ambiente. No se ha concluido con las actividades de cierre en este componente.

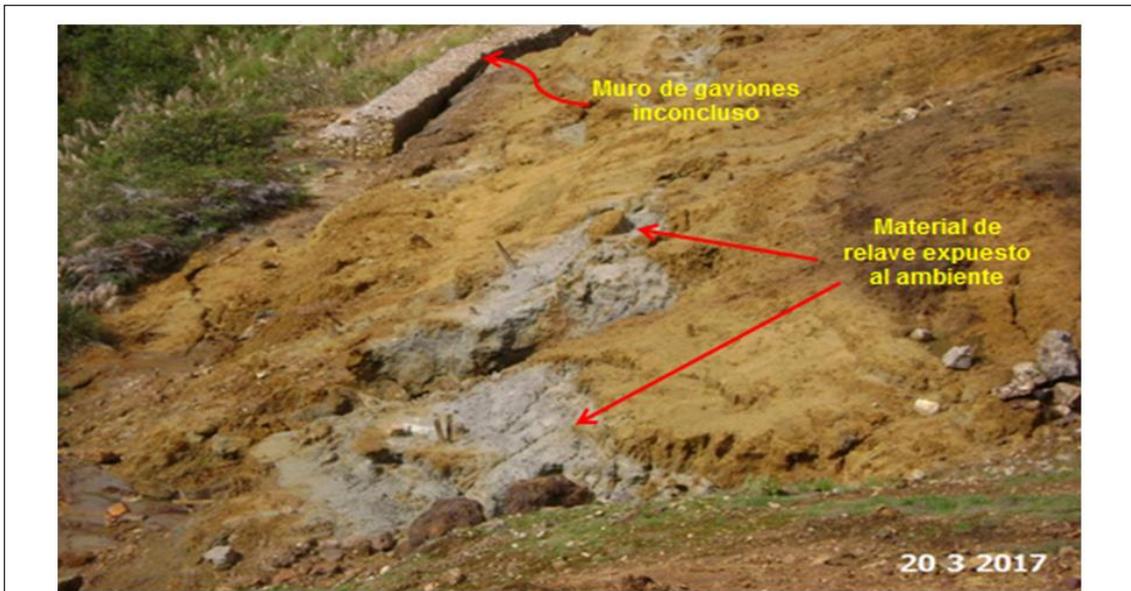
Fotografía N° 80: Vista cercana de un sector del pie del talud del depósito de relaves RELAV-MO-LL-4, se observa el material de relave expuesto al ambiente y el muro de gaviones inconcluso.

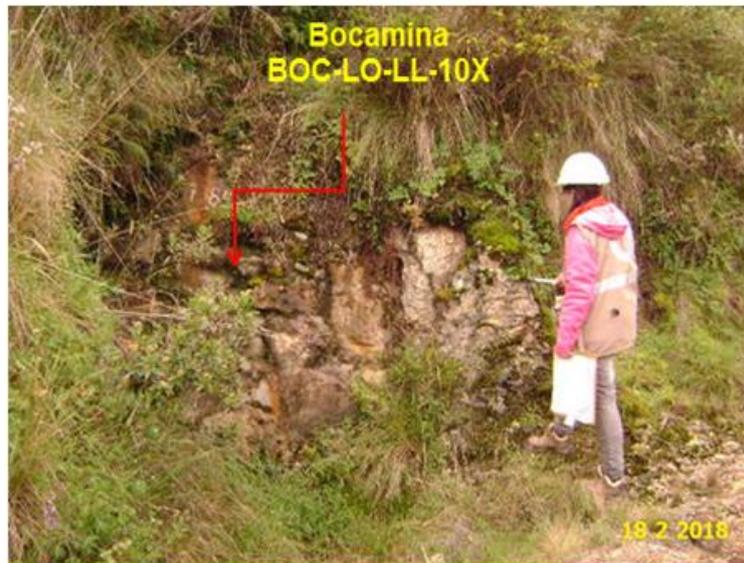
Fotografía N° 32: Bocamina BOC-LO-LL-10X, ubicada en la zona Lola en coordenadas (UTM WGS 84), N: 9252045, E: 767530, el portal se encuentra cerrada con piedra y concreto.

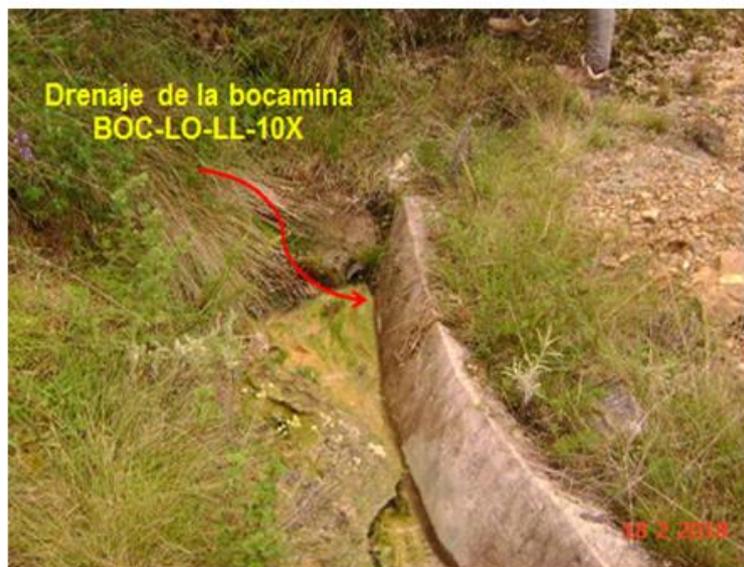
Fotografía N° 33: Cuneta ubicada al pie de la bocamina BOC-LO-LL-10X, por donde se descarga el efluente proveniente de la misma, ubicada en coordenadas UTM (WGS 84), E: 767530, N: 9252045 Zona 17 S.

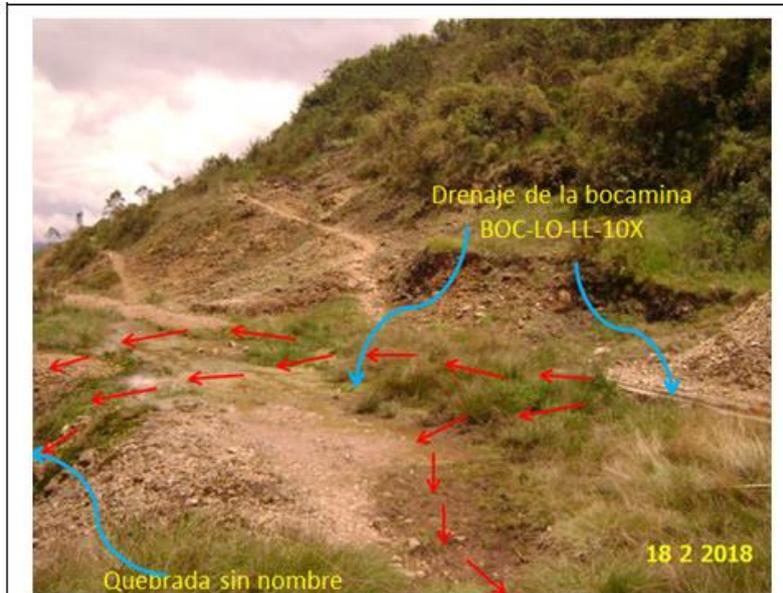
Fotografía N° 36: Drenaje de la bocamina BOC-LO-LL-10X, que después de ser conducido por el canal de concreto, luego discurre por la vía de acceso para finalmente descargar a la quebrada sin nombre.

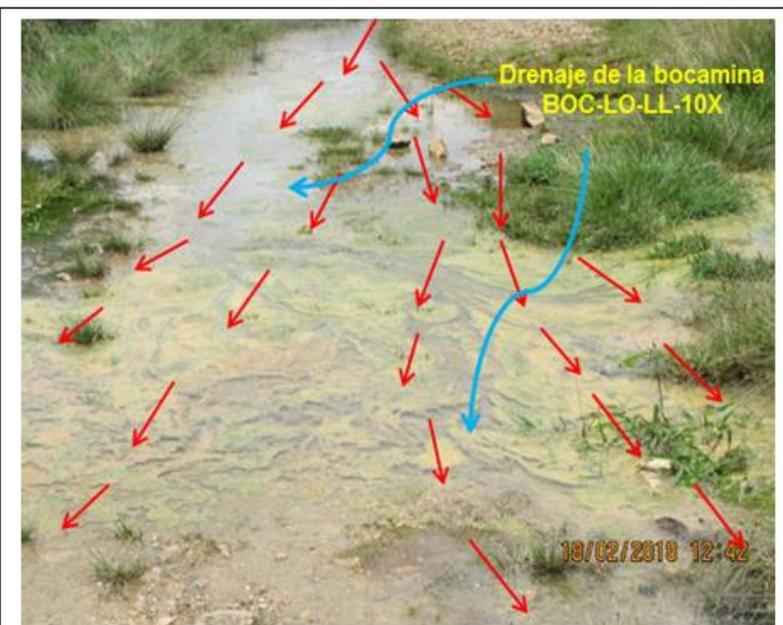
Fotografía N° 35: Drenaje de la bocamina BOC-LO-LL-10X, que después de ser conducido por el canal de concreto, discurre por la vía de acceso.

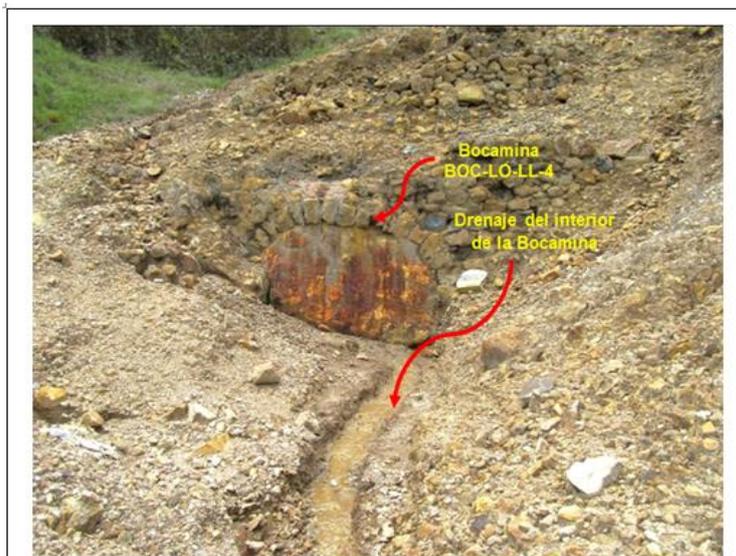
Fotografía N° 38: Bocamina BOC-LO-LL-4, se observa el portal cerrado con piedra y concreto y drenaje de mina al pie de este componente que fluye por un primer tramo por el canal de piedra y concreto.

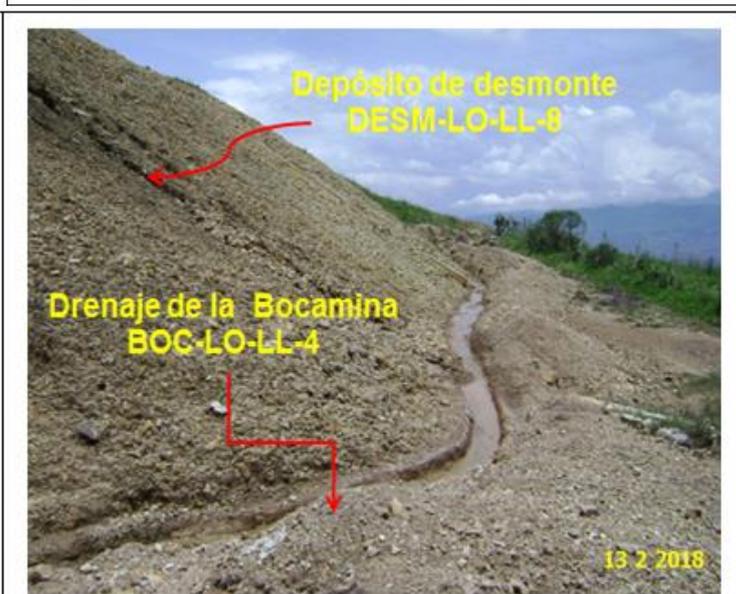
Fotografía N° 39: Drenaje de la bocamina BOC-LO-LL-4, que discurre en un segundo tramo por un canal de tierra (tipo zanja), ubicado al pie del talud del depósito de desmonte DESM-LO-LL-8. Se observó deslizamiento del material de desmonte hacia el canal.

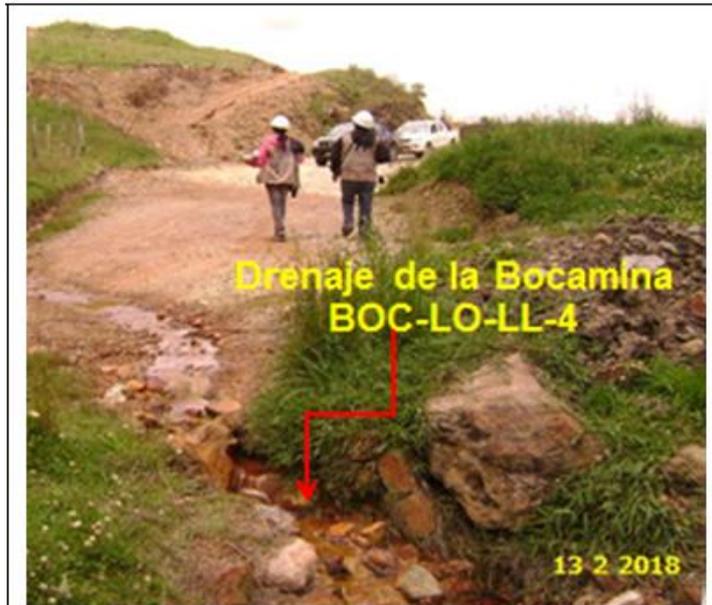
Fotografía N° 41: Drenaje de la bocamina BOC-LO-LL-4 que cruza la vía de acceso para unirse con el drenaje de la bocamina BOC-SA-LL-3.

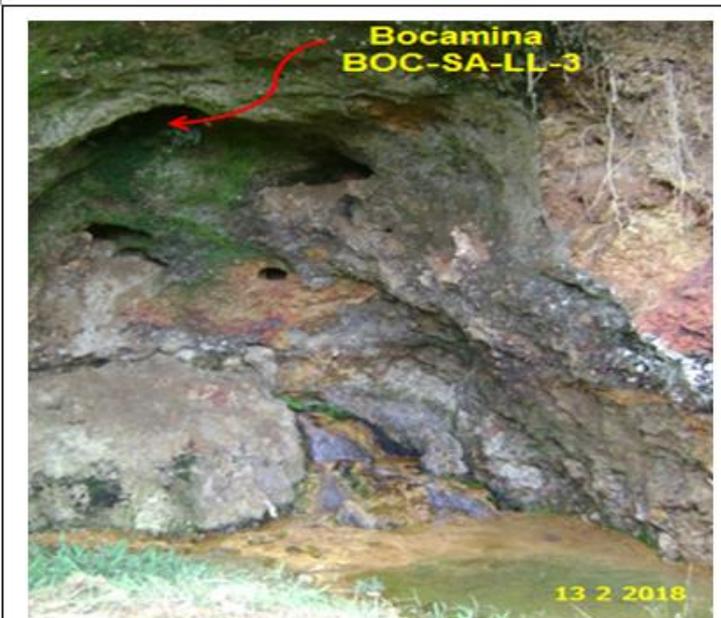
Fotografía N° 42: La bocamina BOC-SA-LL-3 se encuentra cerrada con un muro de material no identificado, el cual estaba cediendo debido a la infiltración y socavamiento del agua a través de las paredes de ésta, por la parte baja se observó un drenaje de mina que discurría por el suelo.

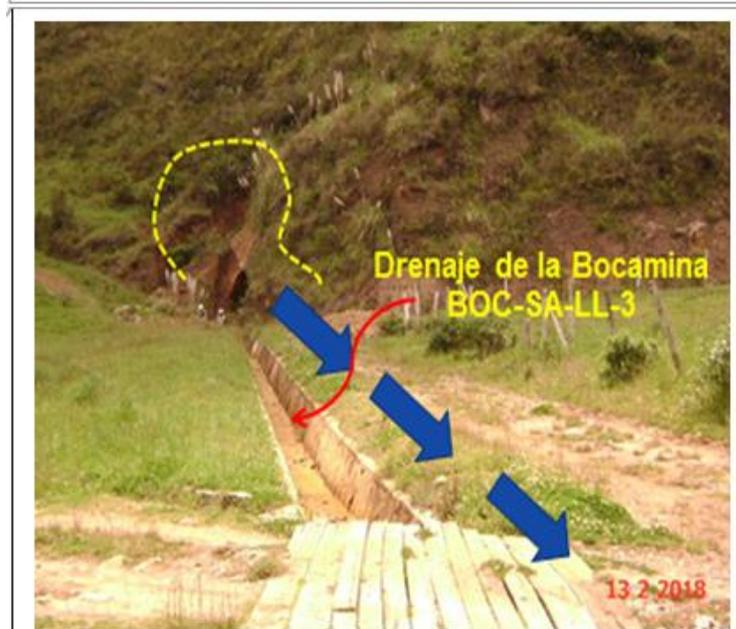
Fotografía N° 44: Se observa que el drenaje de la bocamina BOC-SA-LL-3, es conducido por un canal piedra y concreto, antes de su confluencia con el drenaje de la bocamina BOC-LO-LL-4.

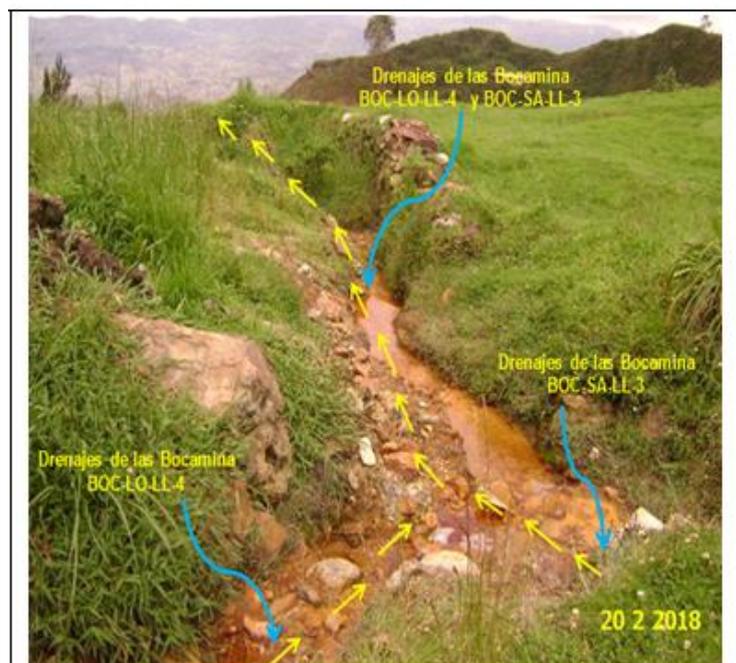
Fotografía N° 45: Drenajes de las bocaminas BOC-LO-LL-4 y BOC-SA-LL-3., que se dirigen en dirección a la carretera asfaltada para su posterior descarga al río Hualgayoc.

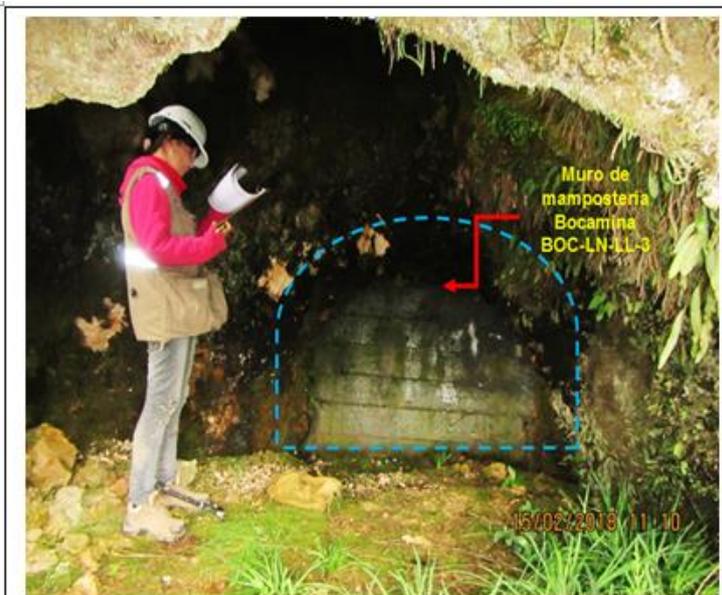
Fotografía N° 48: bocaminas BOC-LN-LL-3, ubicada en la zona Los Negros, cuenta con muro de mampostería, se observa vegetación delante de esta, no existen estructuras hidráulicas.

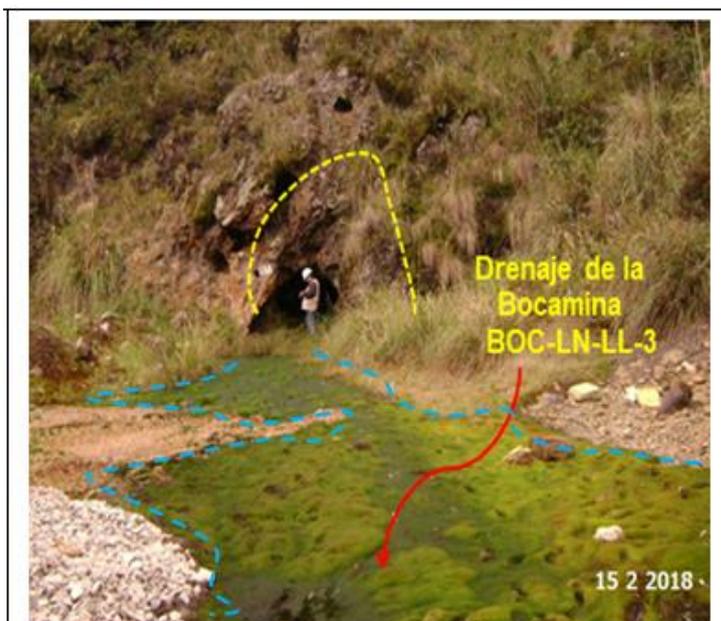
Fotografía N° 49: Drenaje de la bocamina BOC-LN-LL-3, ubicada en la zona Los Negros, se observa que este discurre por la vía de acceso, no existen estructuras hidráulicas.

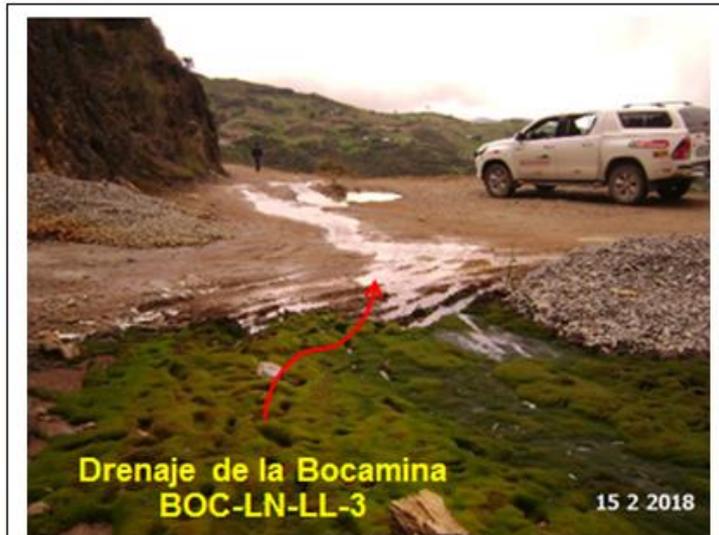
Fotografía N° 50: Drenaje de la bocamina BOC-LN-LL-3, que discurre por la vía de acceso, en dirección a la desmontera DESM-LN-LL-24.
