**Tribunal de Fiscalización Ambiental
Sala Especializada en Minería, Energía,
Pesquería e Industria Manufacturera**

RESOLUCIÓN N°477-2018-OEFA/TFA-SMEPIM

EXPEDIENTE : 038-2018-DSEM-CMIN

SUMILLA: *Se modifica la Resolución Directoral N° 51-2018-OEFA/DSEM del 11 de setiembre 2018, que ordenó a la Dirección General de Minería del Ministerio de Energía y Minas, la ejecución de las medidas preventivas detalladas en los numerales 1 a 4 del cuadro N° 1 de la presente resolución; y, reformándola, se ordena que el administrado cumpla con las medidas preventivas detalladas en los numerales 1 a 4 del cuadro N° 5 de la presente resolución.*

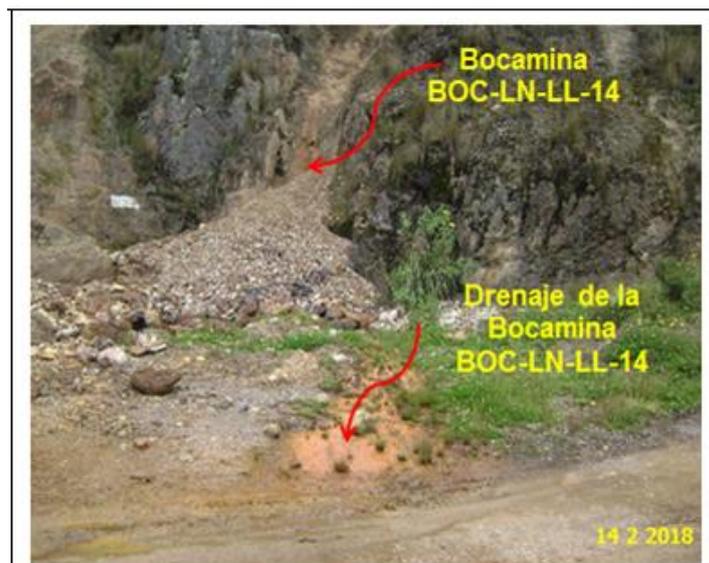
Fotografía N° 53: Bocamina BOCLN-LL-14, cuyo portal, ha sido cubierta por acumulación de fragmentos de roca que llega a cubrir parte de la cuneta de drenaje. El drenaje de la bocamina sale tanto por la cuneta, como por el lado inferior derecho, este último, discurre en dirección a la vía de acceso con sedimentos de color naranja.

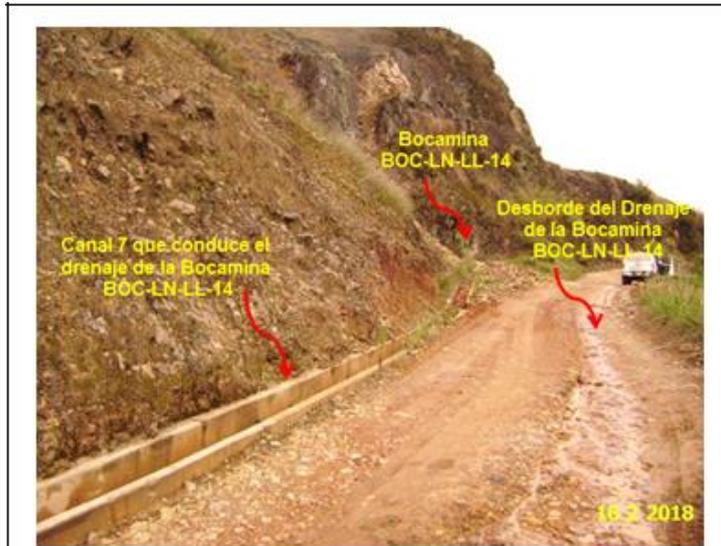
Fotografía N° 57: Drenaje de la bocamina BOC-LN-LL-14, que es conducido a través del Canal N° 7 de concreto, que va por el borde de la vía de acceso. Además, se observa, que el drenaje de la bocamina en mención, también discurre por la misma vía de acceso.

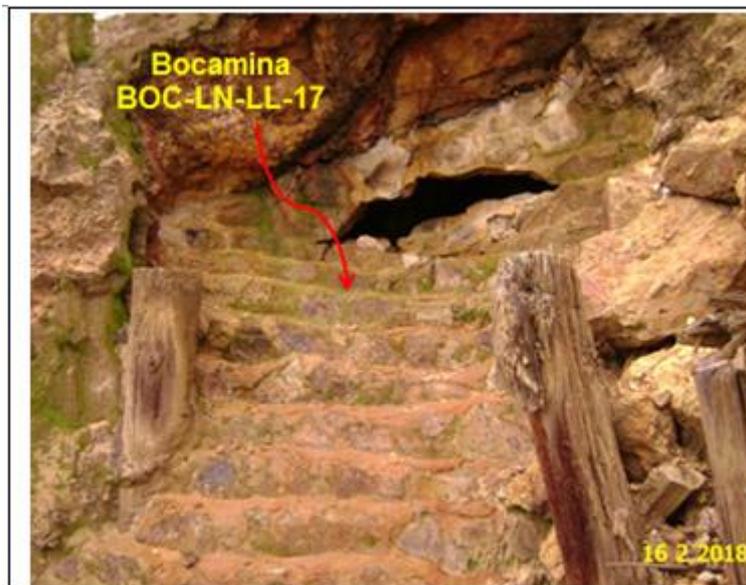
Fotografía N° 58: Bocamina BOC-LN-LL-17, su portal ha sido cerrado con muro de mampostería, sin embargo, presenta una abertura en la parte superior.

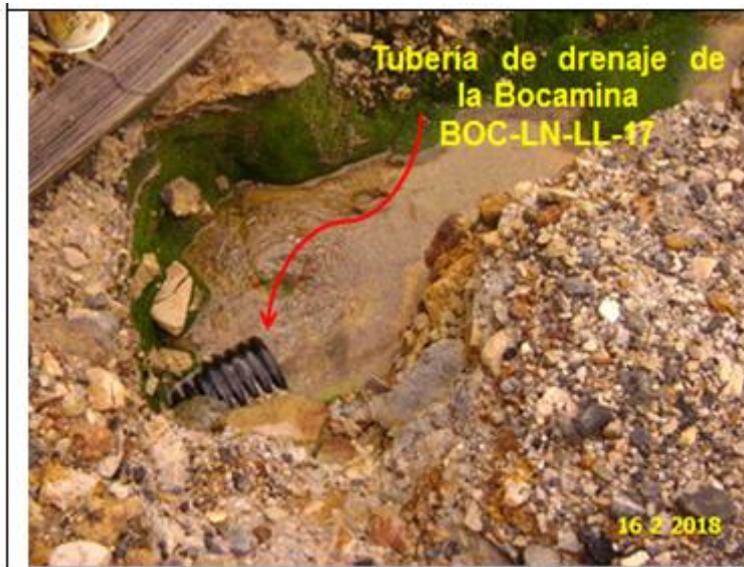
Fotografía N° 60: Tubería por donde sale drenaje de la bocamina BOC-LN-LL-17, que discurre por el depósito de desmonte DESM-LN-LL-11.

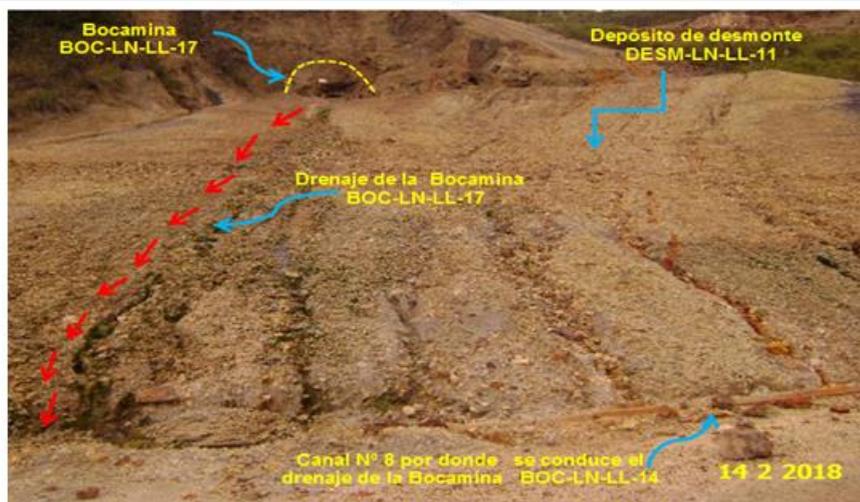
Fotografía N° 62: Vista panorámica del drenaje de la bocamina BOC-LN-LL-17, que discurre por el depósito de desmonte DESM-LN-LL-11 y luego es conducido por el Canal N° 8, donde se junta con el drenaje de la bocamina BOC-LN-LL-14.

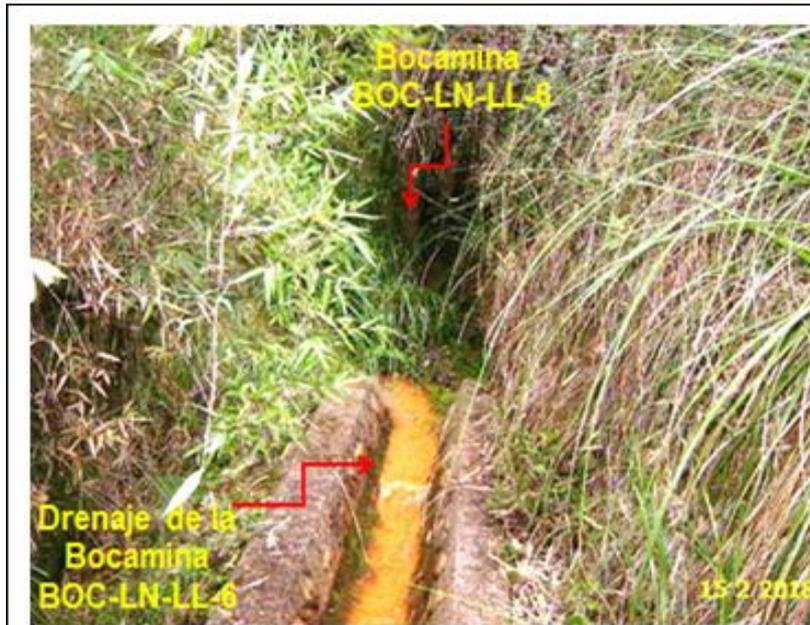
Fotografía N° 64: Descarga proveniente de la bocamina BOC-LN-LL-6, ubicado en coordenadas UTM (WGS 84), E: 765397, N: 9253491 Zona 17 S.

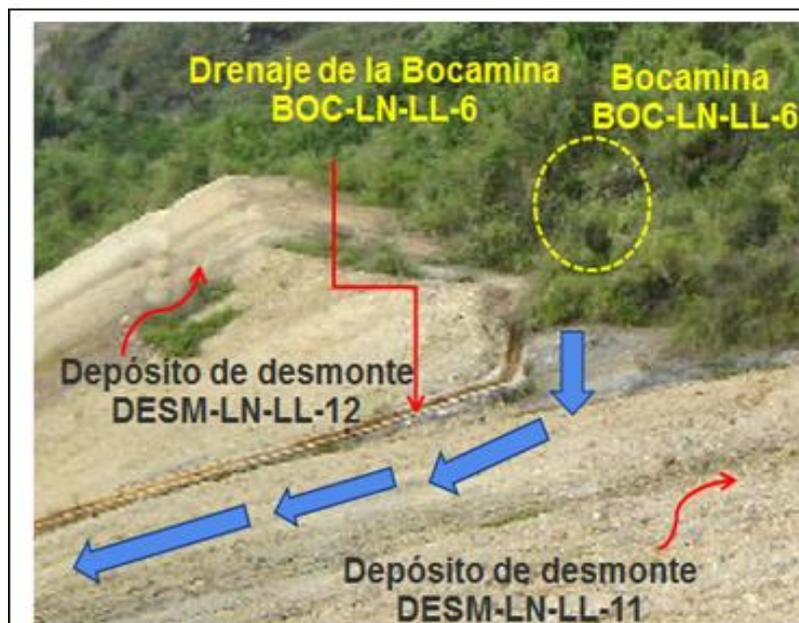
Fotografía N° 66: Efluente proveniente de la bocamina BOC-LN-LL-6, que va hacia del Canal N° 8 ubicado al pie del depósito de desmonte DESM-LN-LL-12, el cual conduce los drenajes de las bocaminas BOC-LN-LL-14, BOC-LN-LL-17 y BOC-LN-LL-6.

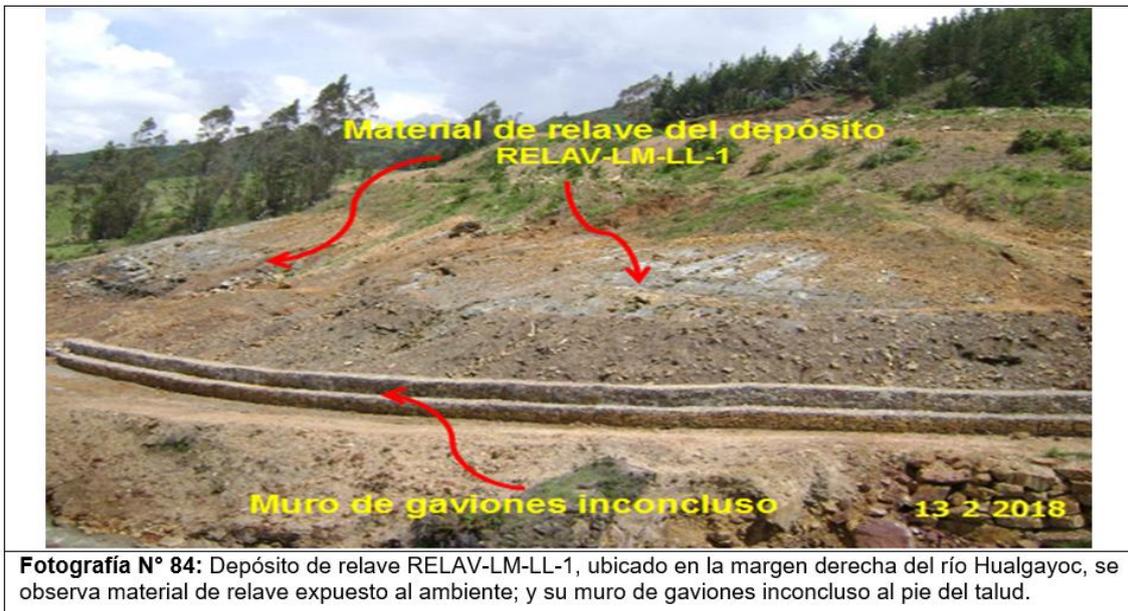
Fotografía N° 94: Otra Vista del material de relave que está siendo arrastrado por el agua de escorrentía que fluye por el lado derecho del depósito de relaves RELAV-LM-LL-1 en dirección al río Hualgayoc.

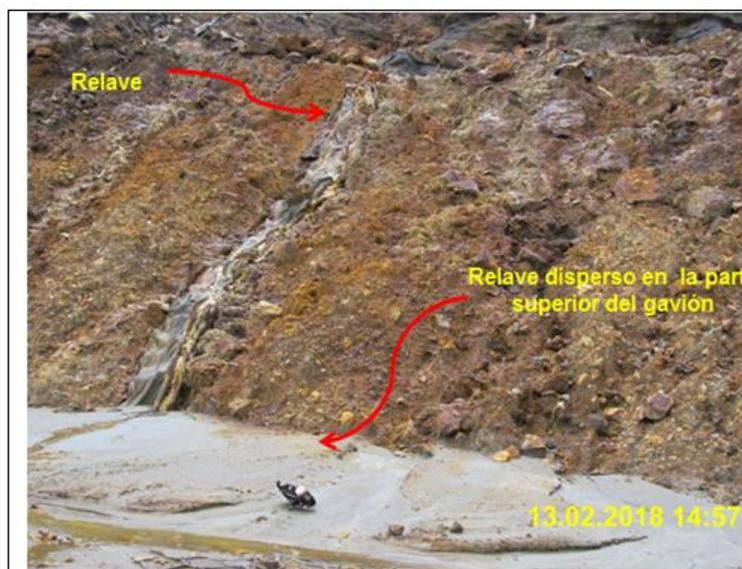
Fotografía N° 95: Vista cercana del material de relave ubicado sobre la parte superior del muro de gaviones del depósito de relave RELAV-LM-LL-1.

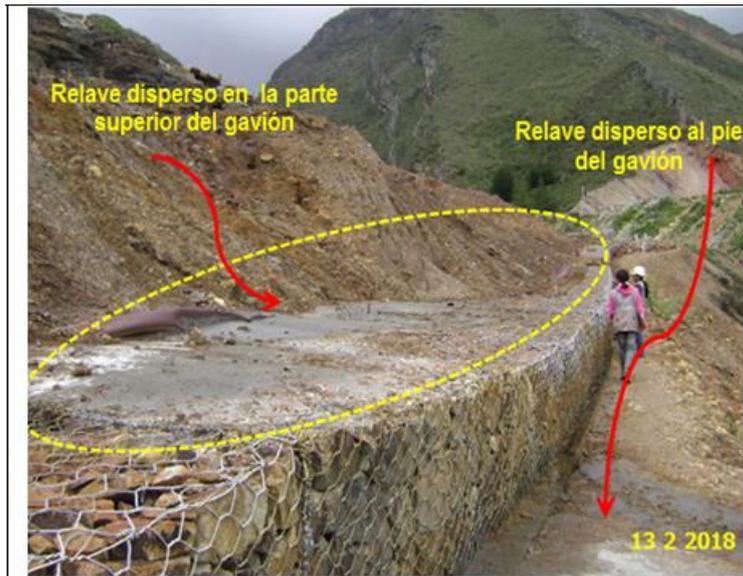
Fotografía N° 96: Muro de gaviones inconcluso ubicado al pie del depósito de relave RELAV-LM-LL-1, se observa material de relave sobre la parte superior y al pie de este muro de gaviones.

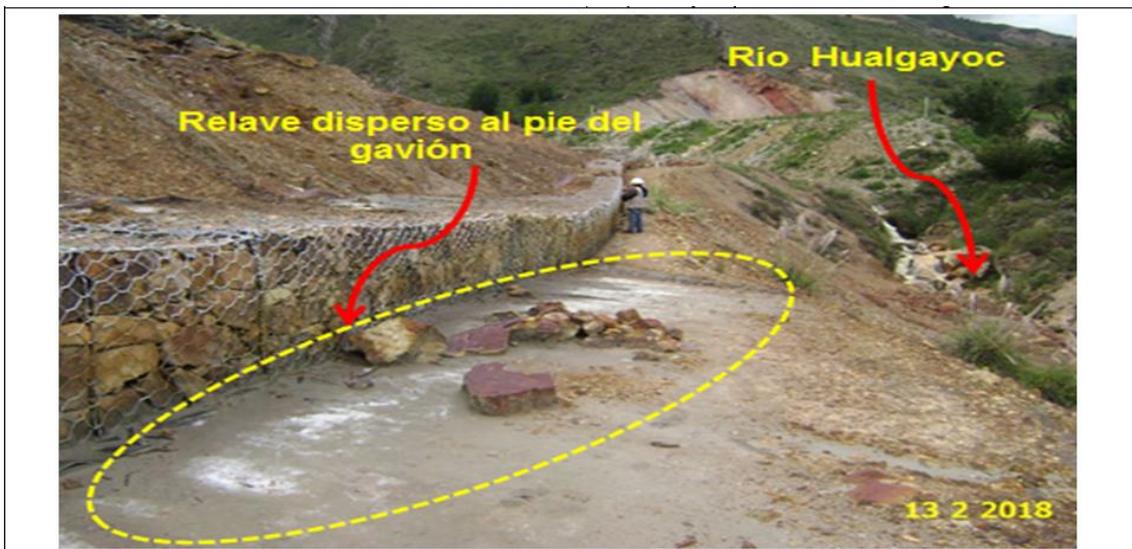
Fotografía N° 97: Muro de gaviones del depósito de relave RELAV-LM-LL-1, se observa el material de relave disperso al pie de este muro y su cercanía al río Hualgayoc.

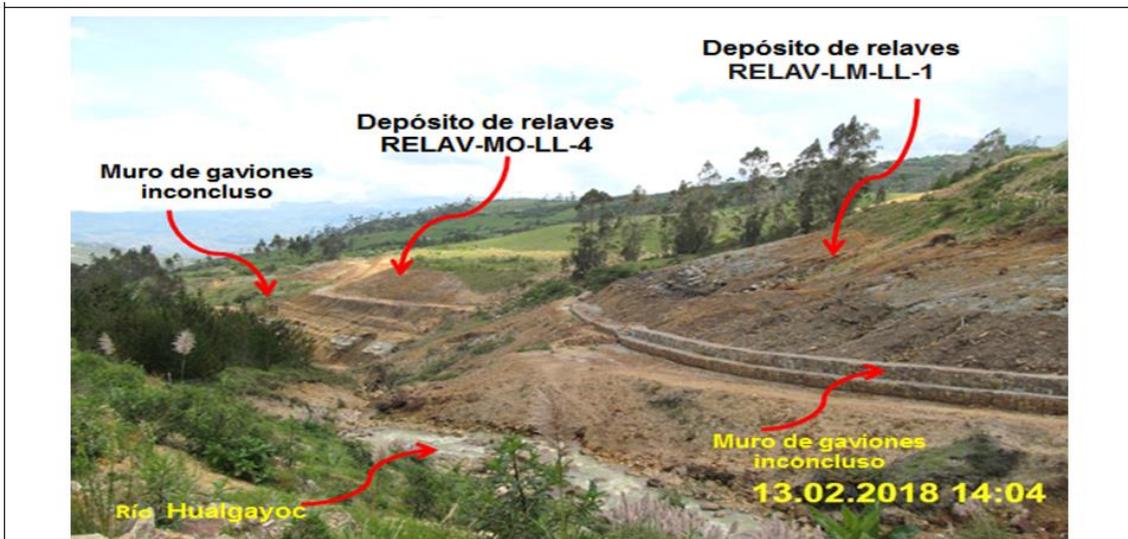
Fotografía N° 98: Los depósitos de relaves RELAV-LM-LL-1 y RELAV-MO-LL-4, se encuentran ubicados en el margen derecho del río Hualgayoc, en ambos componentes no se han realizado las actividades de cierre, puesto que presentan material de relave expuesto al ambiente, muro de gaviones inconclusos, y carece de estructuras hidráulicas. Se observa su cercanía al río Hualgayoc.

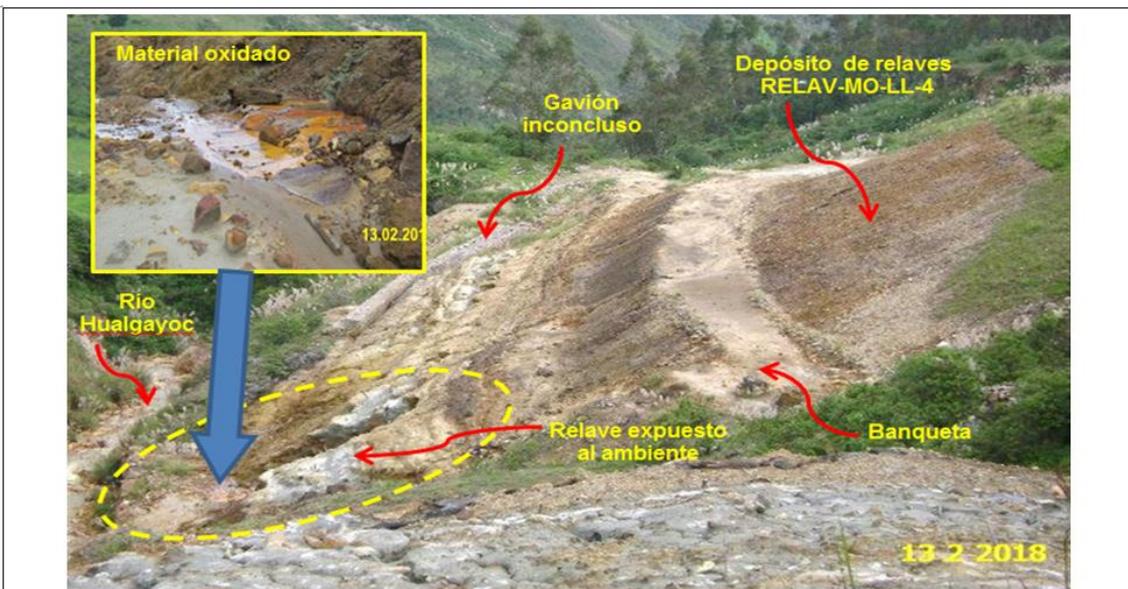
Fotografía N° 99: Vista del depósito de relaves RELAV-MO-LL-4, ubicado en la zona Los Negros en coordenadas (UTM WGS 84), N: 9253261, E: 766685. con material expuesto, conformado por una banqueta y un muro de gaviones inconcluso. Además, se observa la formación de material oxidado al pie del talud de este, así como su cercanía al río Hualgayoc.

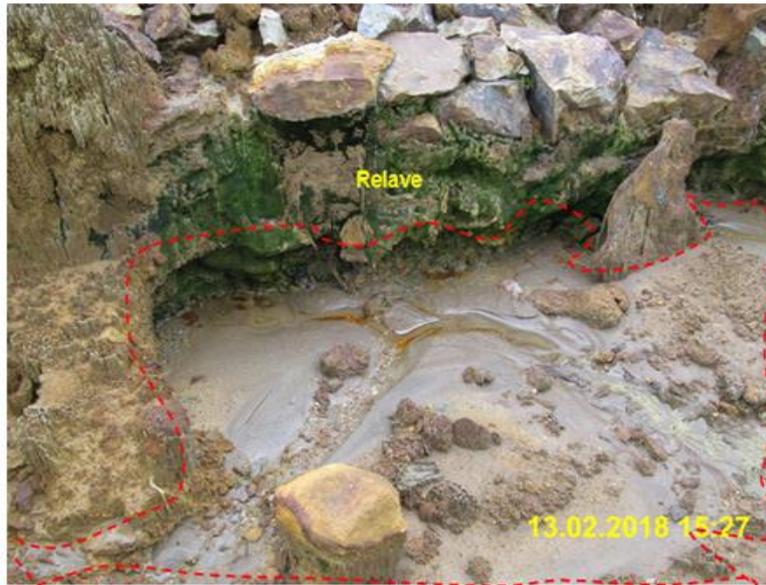
Fotografía N° 101: Vista cercana del relave que ha sido arrastrado hacia la parte baja del depósito RELAV-MO-LL-4, como consecuencia de las precipitaciones pluviales.

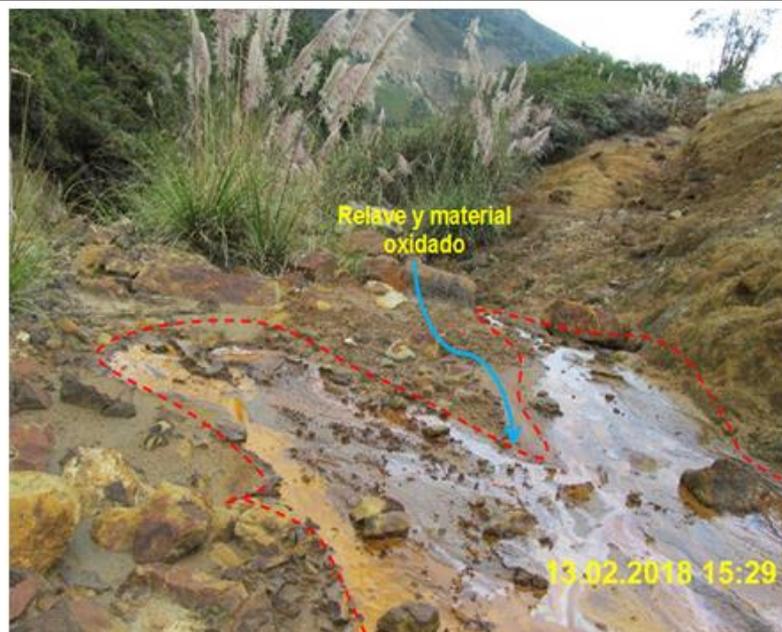
Fotografía N° 103: Vista del relave proveniente del depósito RELAV-MO-LL-4, que ha sido arrastrado por las precipitaciones pluviales hacia el pie del talud del mismo.

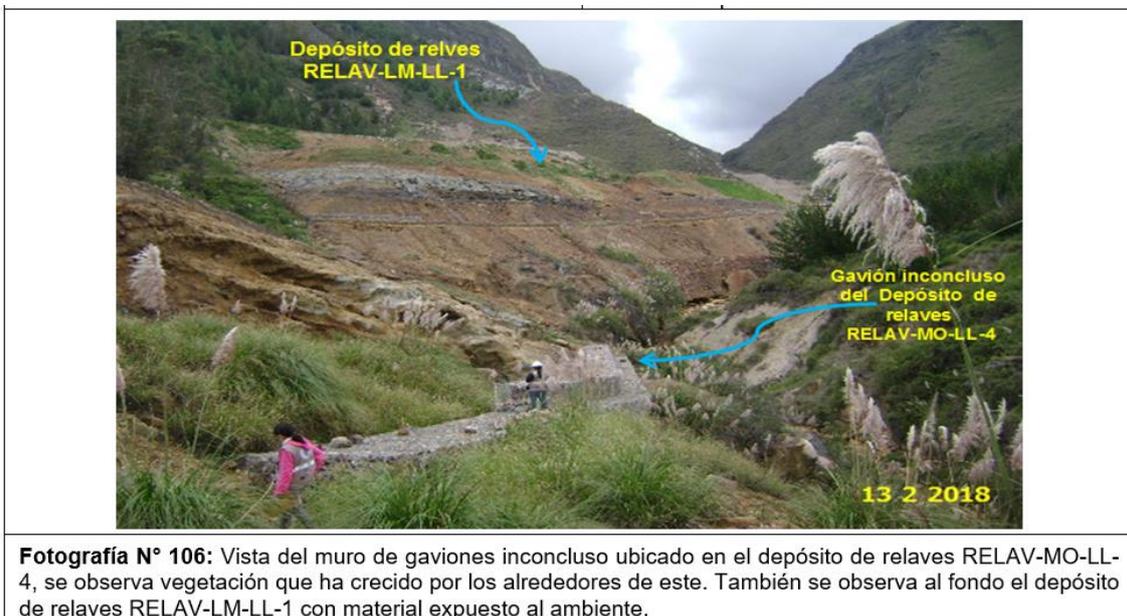
Fotografía N° 106: Vista del muro de gaviones inconcluso ubicado en el depósito de relaves RELAV-MO-LL-4, se observa vegetación que ha crecido por los alrededores de este. También se observa al fondo el depósito de relaves RELAV-LM-LL-1 con material expuesto al ambiente.
