RESOLUCIÓN DIRECTORAL N° 00726-2019-OEFA/DFAI

EXPEDIENTE N° : 2565-2018-OEFA/DFAI/PAS
ADMINISTRADO : PETRÓLEOS DEL PERÚ - PETROPERÚ S.A.¹
UNIDAD PRODUCTIVA : KM 213+992 DEL TRAMO I DEL OLEODUCTO NORPERUANO
UBICACIÓN : DISTRITO DE BARRANCA, PROVINCIA DEL DÁTEM DEL MARAÑÓN Y DEPARTAMENTO DE LORETO
SECTOR : HIDROCARBUROS LÍQUIDOS
MATERIAS : INCUMPLIMIENTO DE MEDIDA DE PREVENTIVA ACONDICIONAMIENTO Y ALMACENAMIENTO DE RESIDUOS SÓLIDOS PELIGROSOS ARCHIVO

III.2 Hecho imputado N° 3: Petróleos del Perú - Petroperú S.A. no realizó un adecuado almacenamiento y acondicionamiento de residuos sólidos peligrosos, toda vez que se detectó lo siguiente en el Almacén Temporal de la Zona B:

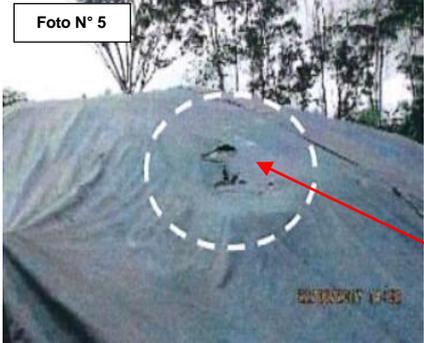
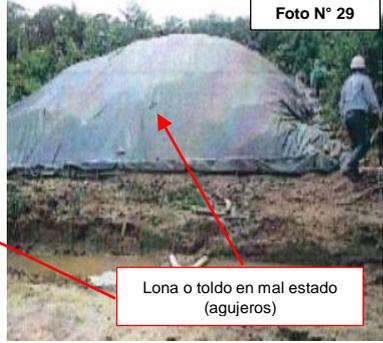
<p>Foto N° 5</p> <p>Foto N° 29</p> <p>Lona o toldo en mal estado (agujeros)</p>

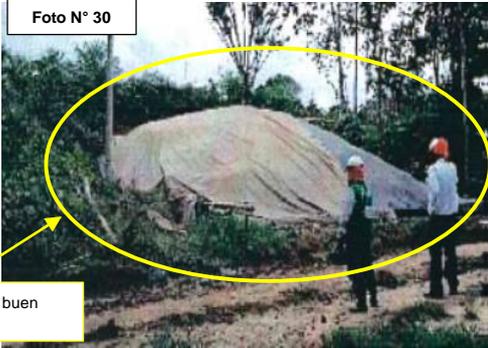
<p>Foto N° 30</p> <p>Lona o toldo en buen estado</p>	<p>En la fotografía N° 30, se observa que el administrado instaló sobre la lona dañada, una lona o toldo en buen estado, para cubrir la totalidad de los residuos peligrosos almacenados y no se encuentren expuestos al ambiente.</p>

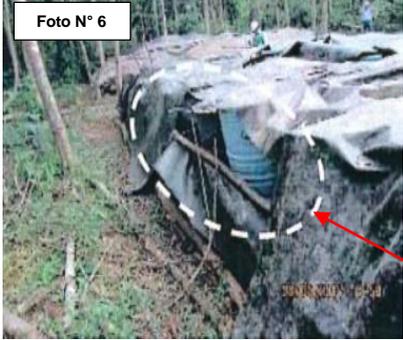
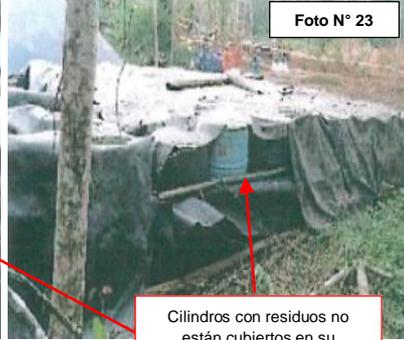
<p>Foto N° 6</p> <p>Foto N° 23</p> <p>Cilindros con residuos no están cubiertos en su totalidad</p>

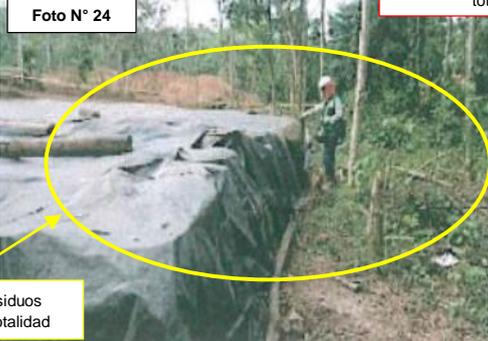
<p>Foto N° 24</p> <p>Cilindros con residuos cubiertos en su totalidad</p>	<p>En la fotografía N° 24, se observa que el administrado colocó una lona o toldo sobre los cilindros -con residuos peligrosos- y los cubrió en su totalidad, lo que evita que se encuentren expuestos al ambiente.</p>
