**Tribunal de Fiscalización Ambiental
Sala Especializada en Minería, Energía,
Actividades Productivas e Infraestructura y Servicios**

RESOLUCIÓN N° 049-2019-OEFA/TFA-SE

EXPEDIENTE N° : 3108-2018-OEFA/DFAI/PAS
PROCEDENCIA : DIRECCIÓN DE FISCALIZACIÓN Y APLICACIÓN DE INCENTIVOS
ADMINISTRADO : ARUNTANI S.A.C.
SECTOR : MINERÍA
APELACIÓN : RESOLUCIÓN DIRECTORAL N° 01490-2019-OEFA/DFAI

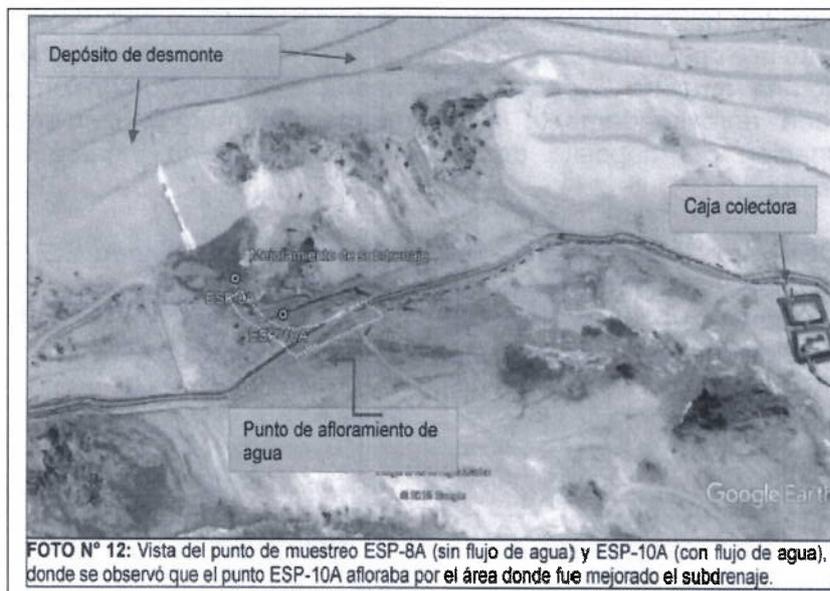
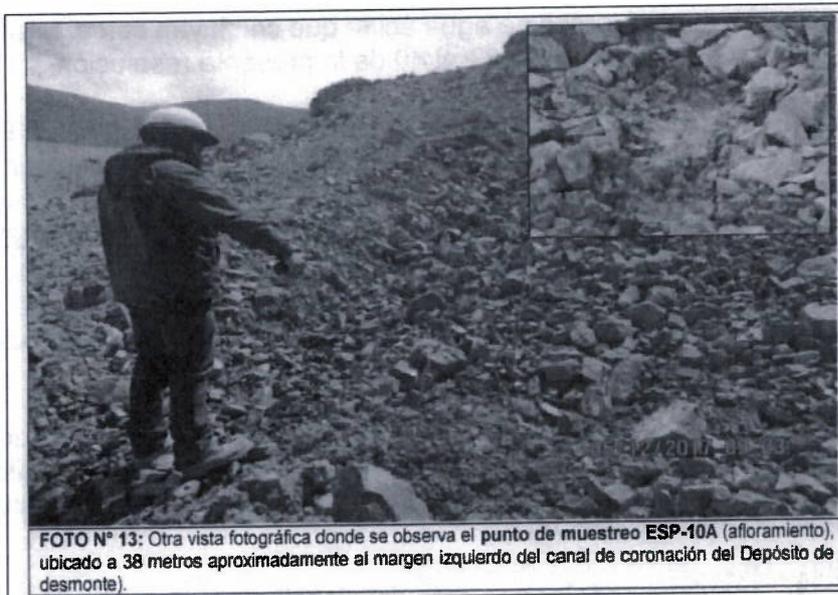
39. Lo registrado por la DSEM se complementó con las fotografías N°s 1 al 13 contenidas en el Informe de Supervisión, algunas de las cuales, a modo de ejemplo, se detallan a continuación:

Si bien en la presente supervisión no se identificaron afloramientos de agua ácida que confluyan con el punto ESP-3A; sin embargo, se observó un afloramiento en el punto de muestreo especial ESP-10A que no estaría siendo captado ni tratado, por lo tanto, Aruntani estaría incumpliendo lo dictado en el artículo 1° de la Resolución Directoral N° 54-2017-OEFA/DS

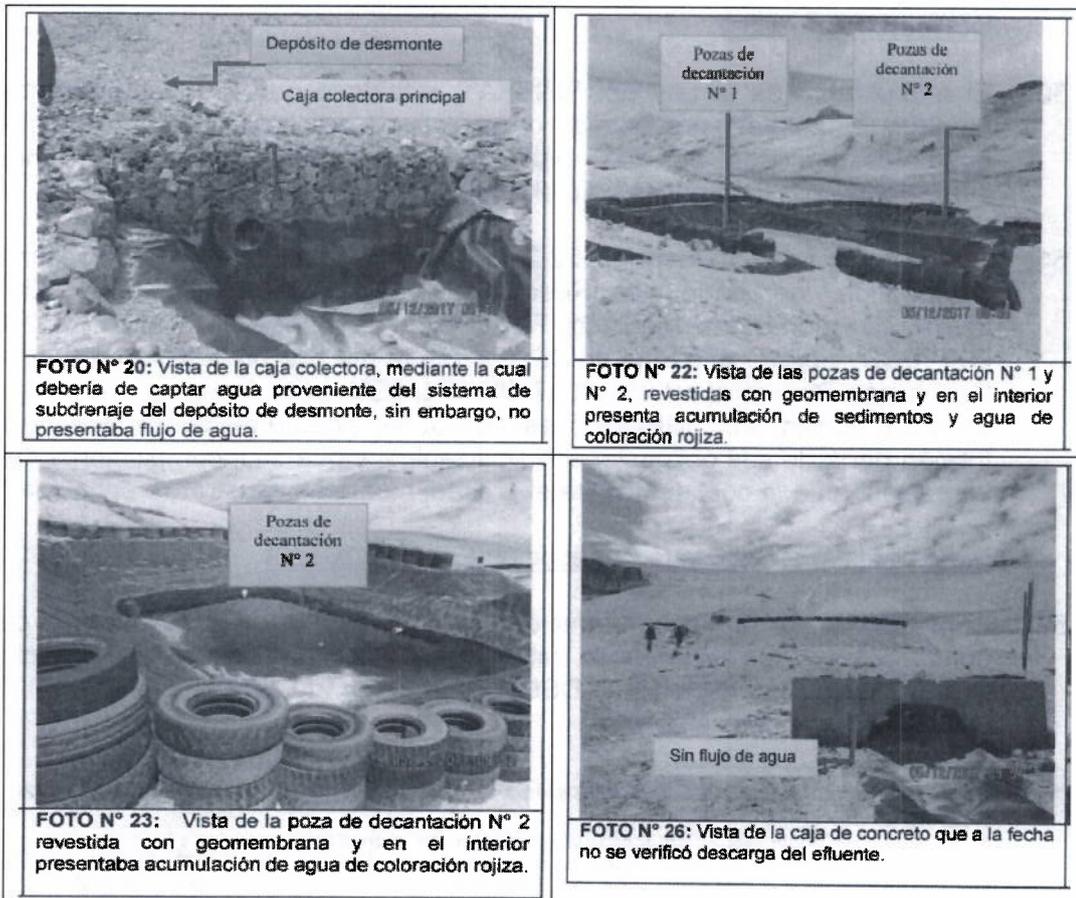
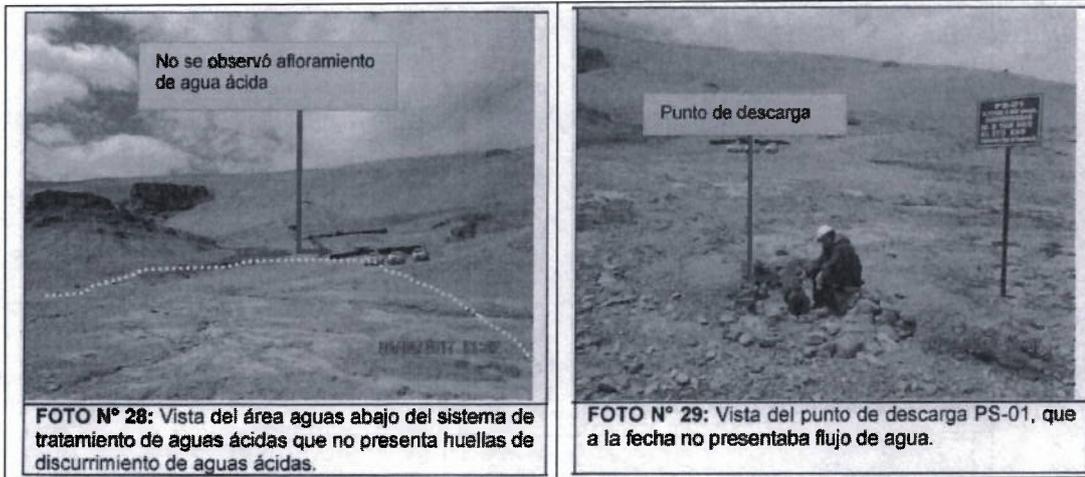
- (i) La caja colectora mediante la cual debería de captar agua proveniente del sistema de subdrenaje del depósito de desmonte; sin embargo, no presentaba flujo de agua.
- (ii) Las pozas de decantación N° 1 y N° 2, revestidas con geomembrana y en el interior presentaba acumulación de sedimentos y agua de coloración rojiza.
- (iii) Una caja de paso revestida con geomembrana.
- (iv) Cajas de concreto (lecho de cal).
- (v) Poza del tipo serpentín que se encontraba revestida con geomembrana y presentaba sembrío de totorillas, dicha poza se encontraba seca, por lo que no se advirtió descarga de efluente hacia la quebrada Margaritani.

53. Los referidos hallazgos se complementaron con las fotografías 20 al 29 del Informe de Supervisión, algunas de las cuales se muestran a continuación:

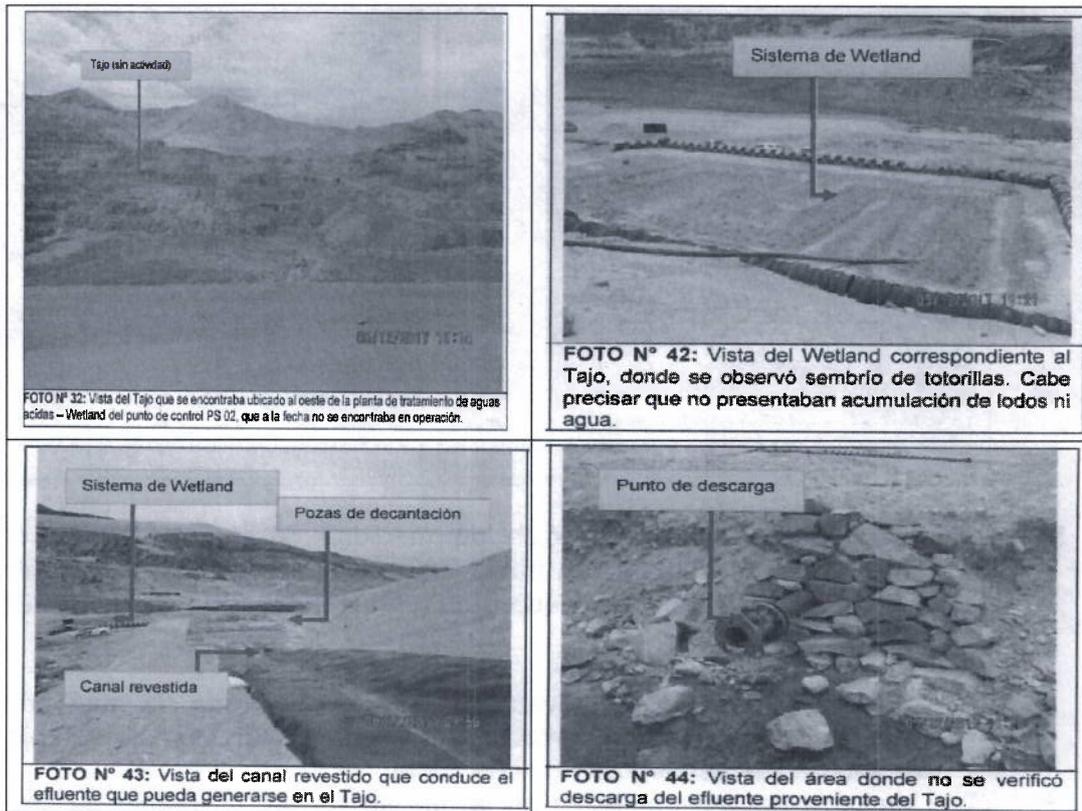
- (i) Una poza de captación revestida con geomembrana, la cual presentaba acumulación de agua de contacto proveniente del subdrenaje del tajo y parte del subdrenaje del depósito de desmonte.

55. Los referidos hallazgos se complementaron con las fotografías 32 al 46 del Informe de Supervisión, algunas de las cuales se muestran a continuación:

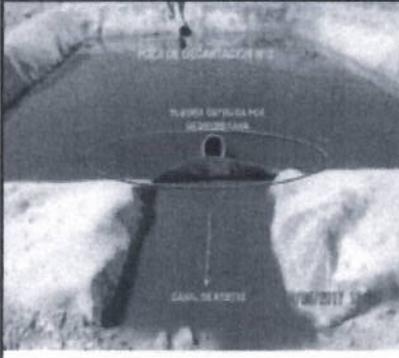
Condiciones observadas durante la Supervisión Especial 2017 -I	Acciones verificadas y medios probatorios durante la Supervisión Especial 2017 -II	Conclusión
<p>La poza de decantación N° 2 se encontraba obstruida y contenía efluentes con carácter ácido (específicamente con un pH de 2,35) y con concentraciones elevadas de metal. Cabe indicar que la obstrucción impedía que el agua transite por todas las etapas del sistema de tratamiento.</p>

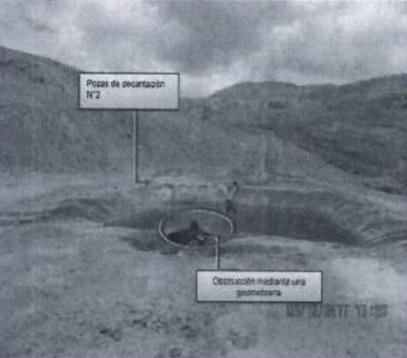
<p>Se verificó que la poza de decantación N° 2 continuaba obstruida por una geomembrana y en interior de ella contenía aguas ácidas. Ver fotografía N° 26 del Anexo N° 2 "Panel Fotográfico del Informe de Supervisión"</p>

<p>De lo verificado en ambas supervisiones especiales, tanto en el mes de junio como del mes de diciembre, <u>la poza de decantación N° 2, presentaba en el interior agua de color rojiza y obstrucción por una geomembrana.</u> En tal sentido, Aruntani estaría incumpliendo lo dictado en el ítem 2 del artículo 1 de la R.D. N° 054-2017-OEFA/DS, toda vez que no ha ejecutado el mantenimiento respectivo de</p>

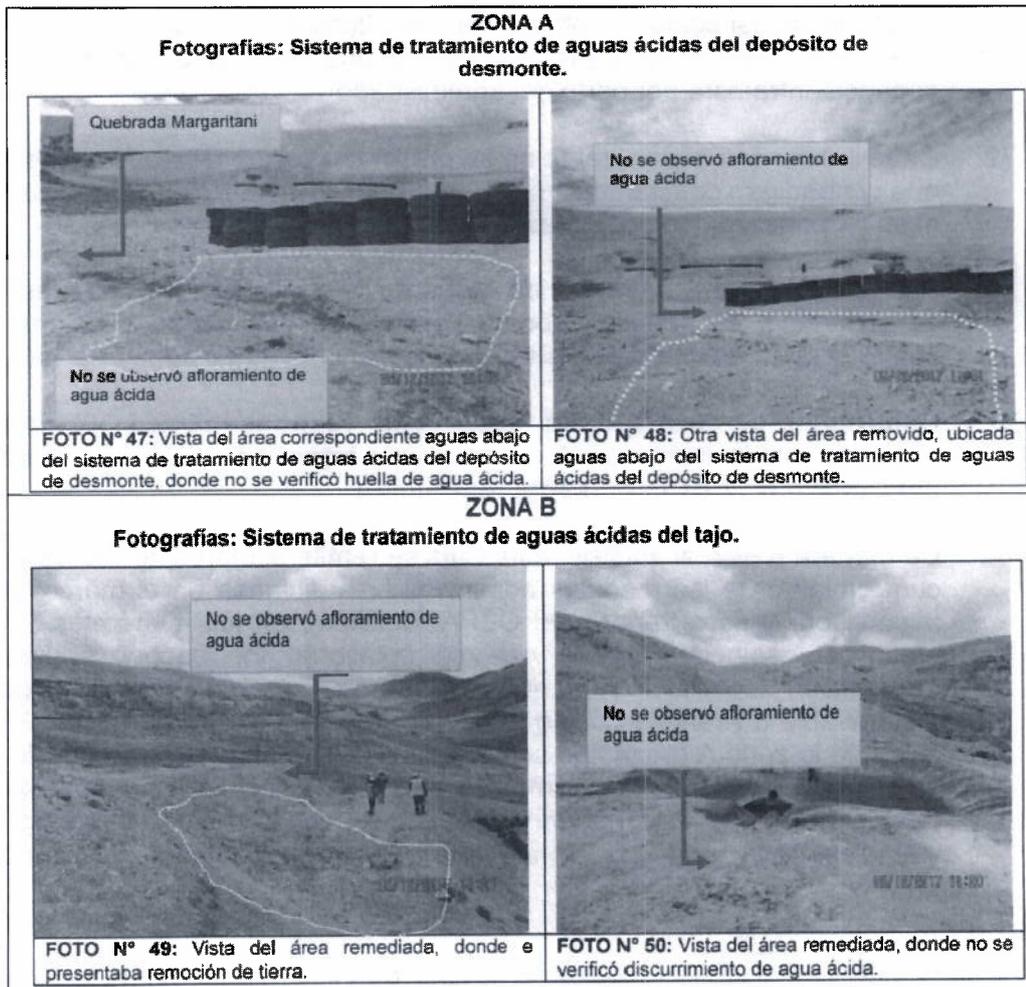
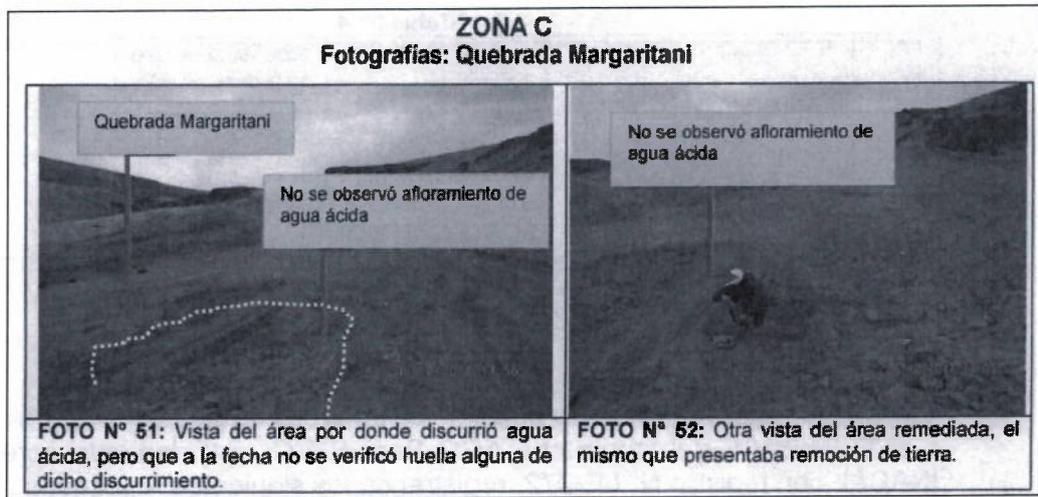
76. Durante la Supervisión Especial 2017-II, la DSEM verificó el suelo de la Zona A, B y C, lo cual se encuentra registrado en las fotografías N° 47 al 58, algunas de las cuales, a modo de ejemplo, se muestran a continuación:

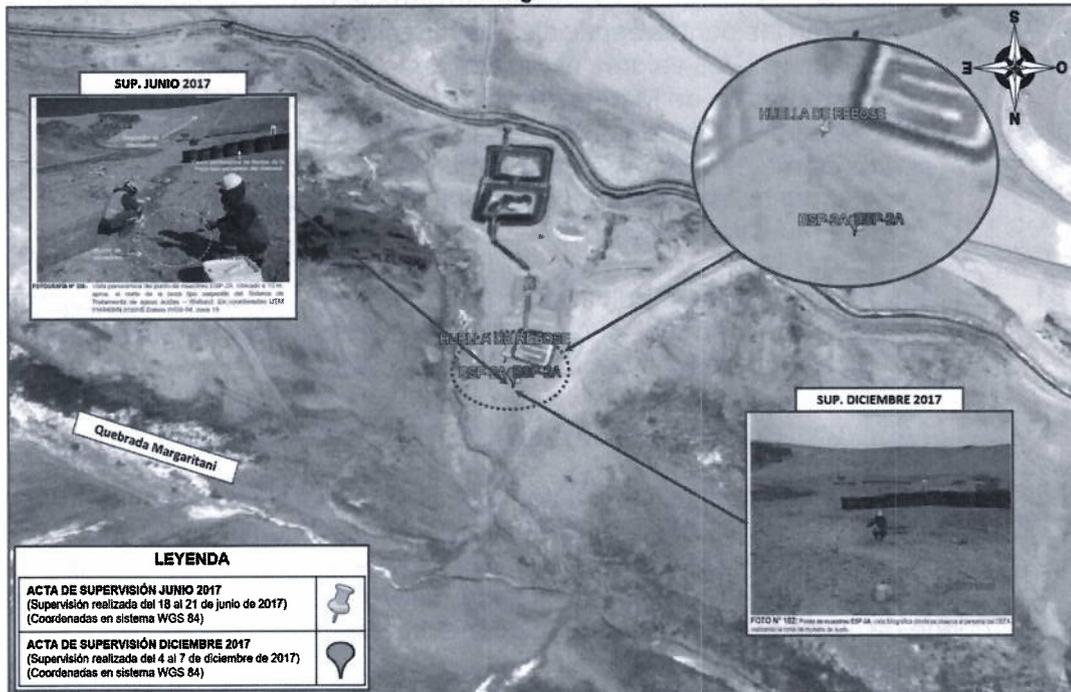
Imagen N° 1

85. Para graficar la coincidencia del muestreo tomado durante las Supervisiones Especiales 2017-I y II, se procedió a georreferenciar las coordenadas del punto ESP-2A, acompañándolas de las fotografías registradas en dichas diligencias, lográndose observar que se ubica en el área del suelo impactado por el agua ácida de la poza tipo serpiente, conforme se muestra a continuación:

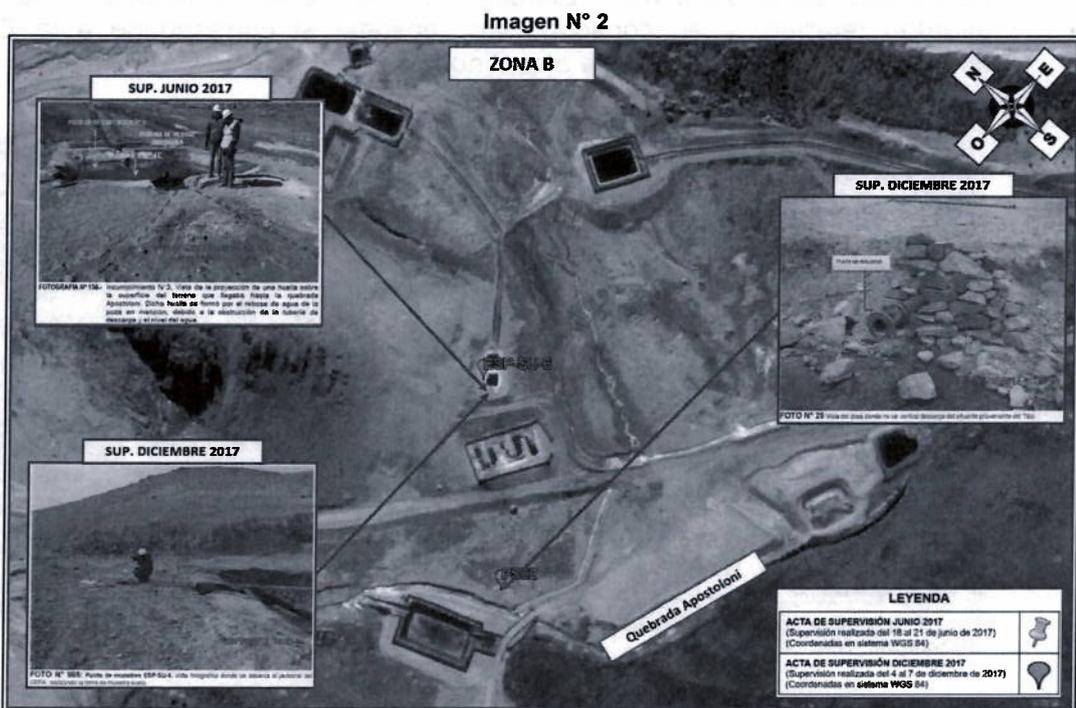
88. Sobre el particular, conviene indicar que la DFAI sustentó la no remediación del suelo de la Zona B, en base a los valores registrados en el punto ESP-SU-6 y no respecto a los puntos ESP-SU-1, ESP-SU-2, ESP-SU-3, ESP-SU-4 y ESP-SU-25, conforme se detalló en el considerando 84 de la Resolución Directoral N° 01490-2019-OEFA/DFAI.

89. Ahora bien, se procedió a georreferenciar las coordenadas del punto ESP-SU-6, acompañándolas de las fotografías registradas en las Supervisiones Especiales 2017 I y II, lográndose observar que se ubica en el área generada por la huella del rebose y adyacente a la poza de decantación N° 2 donde discurrió el agua ácida de la citada poza, conforme se muestra a continuación:

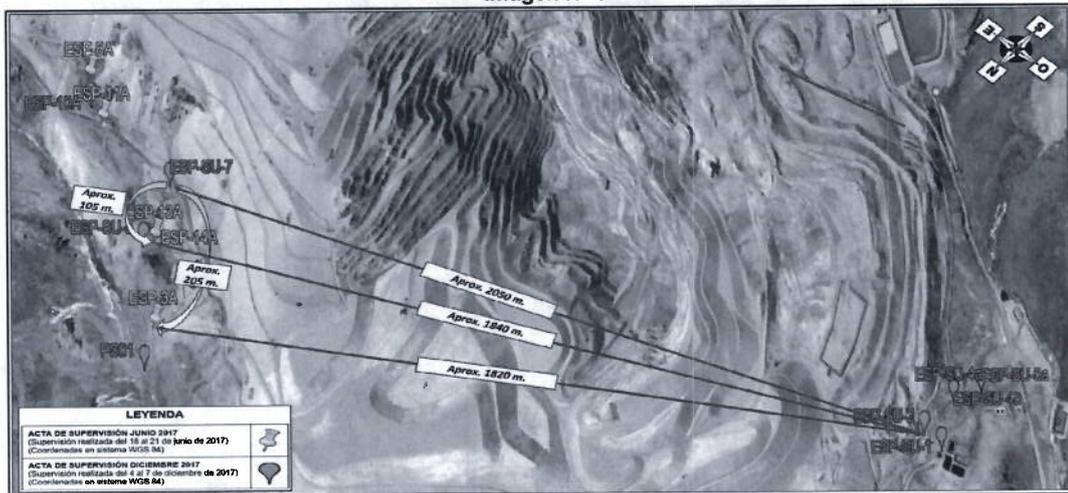
Imagen N° 3

93. Ahora bien, se procedió a georreferenciar las coordenadas de los puntos de muestreo considerados por la DFAI y las coordenadas de los puntos de muestreo, constatados en la Supervisión Especial 2017-II⁶⁷, a fin de verificar si los mismos guardan relación, y en consecuencia constatar si corresponde a la Zona C, obteniendo la imagen detallada a continuación:
