Organismo de Evaluación y
Fiscalización Ambiental - OEFA

RESOLUCIÓN DIRECTORAL N° 1111-2019-OEFA/DFAI

EXPEDIENTE N° : 0590-2018-OEFA/DFAI/PAS
ADMINISTRADO : CNPC PERÚ S.A.¹
UNIDAD PRODUCTIVA : LOTE X
UBICACIÓN : DISTRITO EL ALTO, PROVINCIA DE TALARA Y
DEPARTAMENTO DE PIURA
SECTOR : HIDROCARBUROS LÍQUIDOS
MATERIAS : SISTEMAS DE CONTENCIÓN, RECOLECCIÓN Y
TRATAMIENTO DE FUGAS Y DERRAMES
MEDIDAS DE PREVENCIÓN
MANEJO, ACONDICIONAMIENTO Y
ALMACENAMIENTO DE RESIDUOS SÓLIDOS
PELIGROSOS Y NO PELIGROSOS
COMPROMISOS DE INSTRUMENTOS DE GESTIÓN
AMBIENTAL
POZAS PARA CORTES DE PERFORACIÓN
REGISTRO DE INCIDENTES
QUEMA DE HIDROCARBUROS
REQUERIMIENTO DE INFORMACIÓN
RESPONSABILIDAD ADMINISTRATIVA
MEDIDAS CORRECTIVAS
REGISTRO DE ACTOS ADMINISTRATIVOS
ARCHIVO

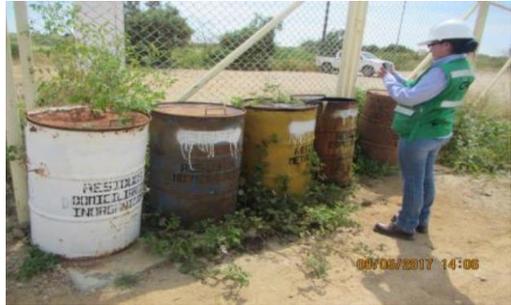
<p>Fotografía N° 159.4: Punto de acopio de residuos de la Planta de Inyección de Agua Zapotal. Coordenadas UTM WGS 84, 483877 E y 9528297 N.</p>

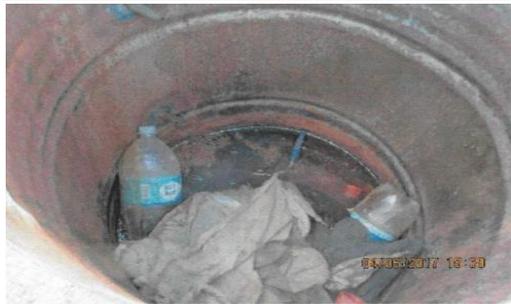
<p>Fotografía N° 155.3.1: Punto de acopio de residuos de la Batería ZA 2. Coordenadas UTM WGS 84, 486976 E y 9526585 N.</p>

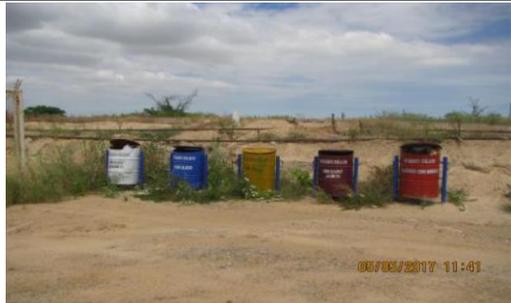
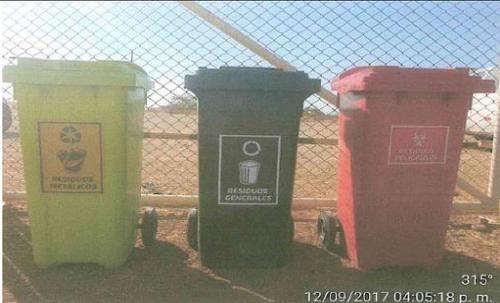
<p>Fotografía N° 161.2: Punto de acopio de residuos de la Estación de Compresora EZA-04. Coordenadas UTM WGS 84, 487915 E y 9528061 N.</p>	<p>Lugar: Estación de compresión Zapotal 04 Fecha: 12/09/2017 Acción: Implementó cilindros plásticos, identificados por colores rotulados y con tapa.</p>

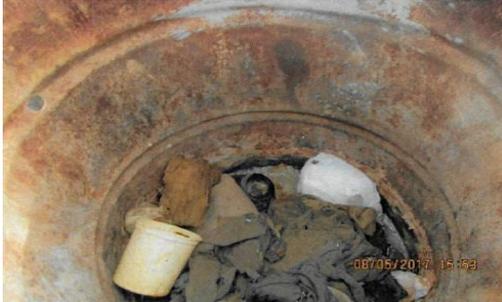
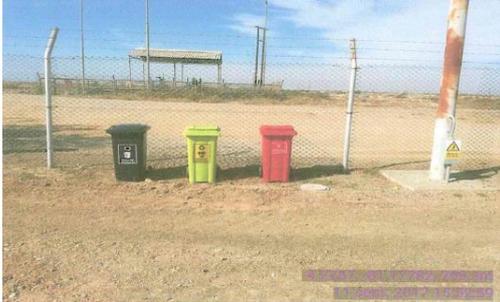
<p>Fotografía N° 158.10.1: Punto de acopio de residuos de la Batería CE 10. Coordenadas UTM WGS 84, 480267 E y 9527289 N.</p>	<p>Lugar: Central 10 Fecha: 11/09/2017 Acción: Implementó cilindros plásticos, identificados por colores rotulados y con tapa.</p>

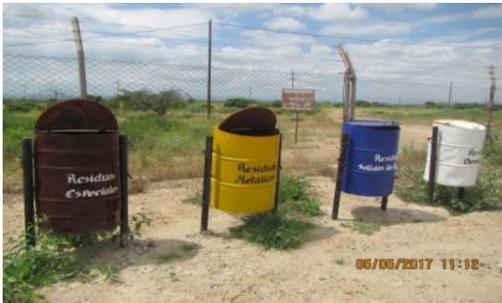
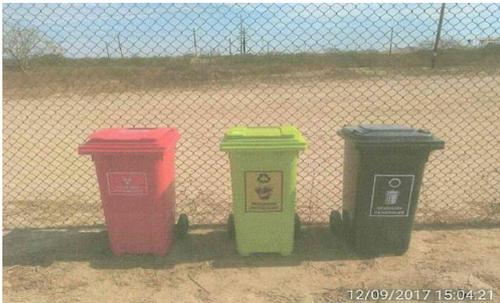
<p>Fotografía N° 157.8: Punto de acopio de residuos de la Batería Zapotal 04. Coordenadas UTM WGS 84, 488135 E y 9528065 N.</p>	<p>Lugar: Zapotal 04 Fecha: 12/09/2017 Acción: Implementó cilindros plásticos, identificados por colores rotulados y con tapa.</p>

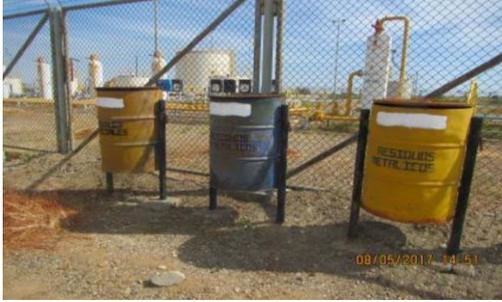
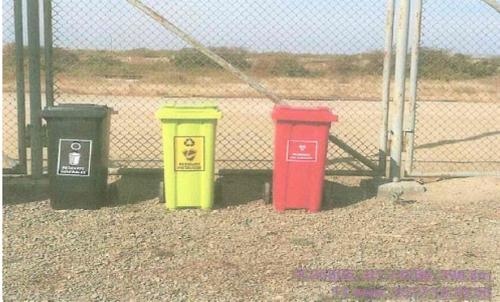
<p>Fotografía N° 154.10: Punto de acopio de residuos de la Batería Zapotal 01. Coordenadas UTM WGS 84, 484149 E y 9528242 N.</p>	<p>Lugar: Zapotal 01 Fecha: 11/09/2017 Acción: Implementó cilindros plásticos, identificados por colores rotulados y con tapa.</p>

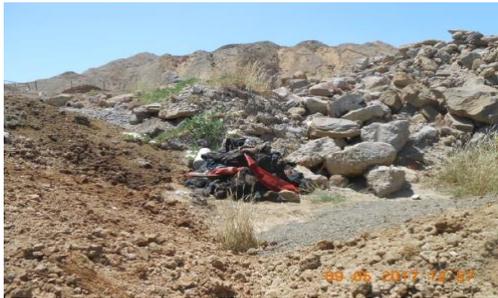
Fotografía N° 61.1:
Área cercana a la Planta de homogenización de Laguna 06. Montículos de residuos peligrosos sobre el suelo.
Coordenadas UTM WGS 84, (486050 E y 9532215 N).

Lugar: Planta de homogenización de Laguna 06
Fecha: 8/06/2017

Acción: Recolección selectiva de residuos sólidos, acondicionamiento y preparación para traslado del residuo, y registro y carguío de residuos. Para lo cual adjuntó la Constancia de tratamiento y/o disposición final de residuos N° HSE-BA-26-2017, N° HSE-BA-27-2017 y N° HSE-BA-37-2017 de junio y agosto del 2017, y el Manifiestos de manejo de residuos sólidos peligrosos 2017 en las cartas CNPC LX-074-2017 y CNPC LX-112-2017 de junio y setiembre del 2017.

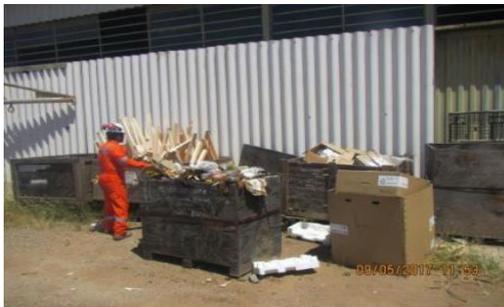
Fotografía N° 137:
Área de residuos mezclados en el Almacén Temporal de Rezago de Laguna. Parte posterior del almacén donde se ubican residuos peligrosos mezclados con no peligrosos.
Coordenadas UTM WGS 84, (489473 E y 9533805 N).

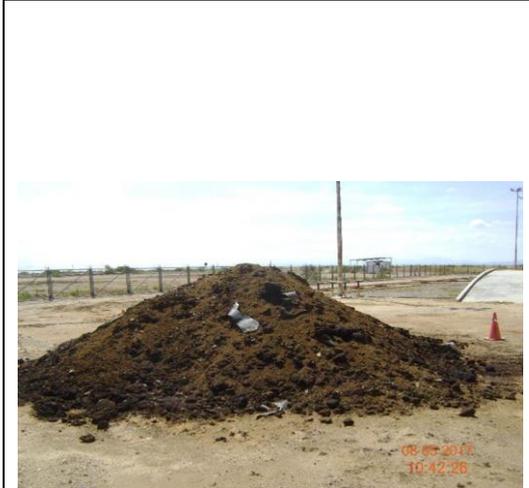
Fotografía N° 205.1:
 Planta de tratamiento de crudo (PTC). Suelo con hidrocarburo, producto de la limpieza de la pileta de contingencia acopiada sobre el suelo.
 Coordenadas UTM WGS 84, (477852 E y 9514523 N).

Lugar: Planta de tratamiento de crudo
 Fecha: 1/06/2017
 Acción: Los suelos impregnados con hidrocarburos fueron retirados y reubicados dentro del área correspondiente. Adjuntó el documento "Control de clasificación y transporte de residuos sólidos, líquidos o barros" de fecha 30 de mayo del 2017.

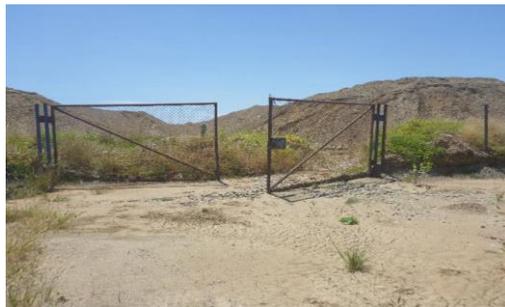
Fotografía N° 186:
Planta de homogenización Central 10 (CE10). Montículos de suelos impregnados con hidrocarburos acopiados a granel y en terreno abierto.
Coordenadas UTM WGS 84, (480830 E y 9523986 N).

Lugar: Planta de homogenización Central 10
Fecha: 8/06/2017
Acción: Los suelos impregnados con hidrocarburos fueron retirados y reubicados dentro del área correspondiente. Asimismo, adjuntó el documento "Control de clasificación y transporte de residuos sólidos, líquidos o barros" de fecha 30 de mayo del 2017.

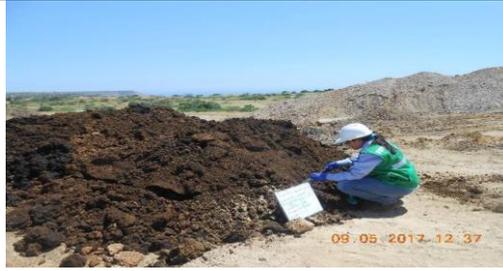
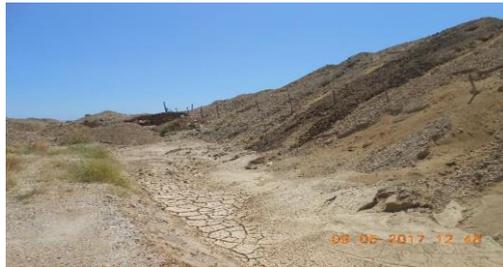
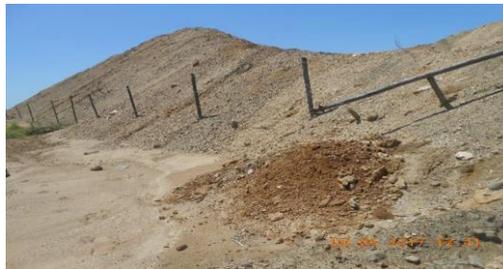
Fotografía N° 187, 187.1, 187.2 y 187.3:
Planta de homogenización Laguna 06 (LA06). Rumas y/o montículos de suelos impregnados con hidrocarburos acopiados a granel y en terreno abierto fuera del límite perimetral.
Coordenadas UTM WGS 84, (486079 E y 9532272 N) y (486078 E y 9532263 N).

Lugar: Planta de homogenización Laguna 06
Fecha: 5/06/2017
Acción: Los suelos impregnados con hidrocarburos fueron retirados y reubicados dentro del área correspondiente. Adjuntó el documento "Control de clasificación y transporte de residuos sólidos, líquidos o barros" de fecha 2 de junio del 2017.

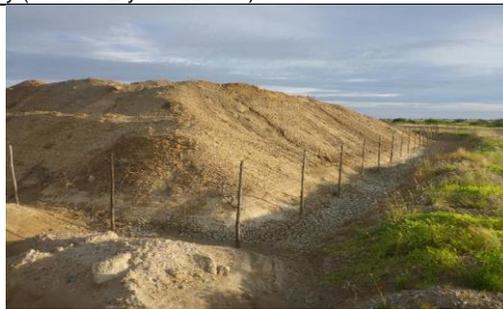
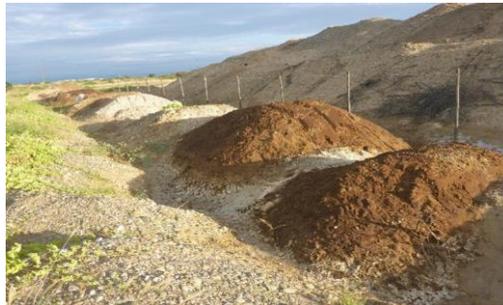
Fotografía N° 188 y 188.2:
Planta de homogenización Ballena 35 (BA35). Montículos de suelos impregnados con hidrocarburos acopiados a granel y en terreno abierto fuera del límite perimetral.

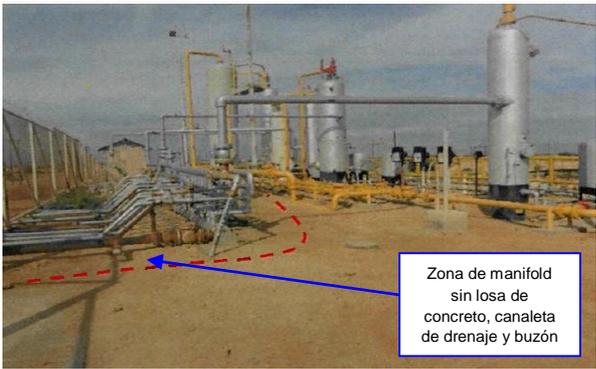
Fotografía	Descripción
Foto N° 195

<p>Fotografía N° 195: Vista. Batería Carrizo 22 (BA22). Colectores de flujo (<i>manifolds</i>) y separadores bifásicos. Manifold no cuenta con losa de concreto, canaleta y buzón. Coordenadas UTM WGS 84, 479850 E y 9514602 N.</p> <p>Zona de manifold sin losa de concreto, canaleta de drenaje y buzón</p>

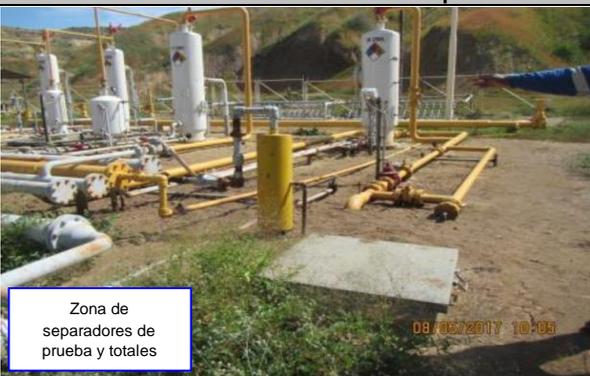
Fotografía	Descripción
Foto N° 103

<p>Fotografía N° 103: Área de sepradores de Batería Taimán 29: Tiene dos separadores de prueba y uno de totales. No cuenta con sardinel de concreto circunscrito al área estancia. Coordenadas UTM WGS 84, 474107 E y 9523360 N.</p> <p>Zona de separadores de prueba y totales</p>

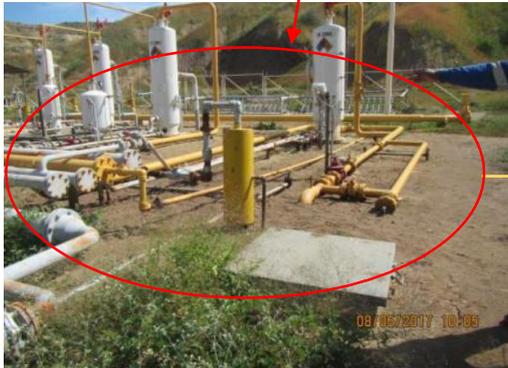
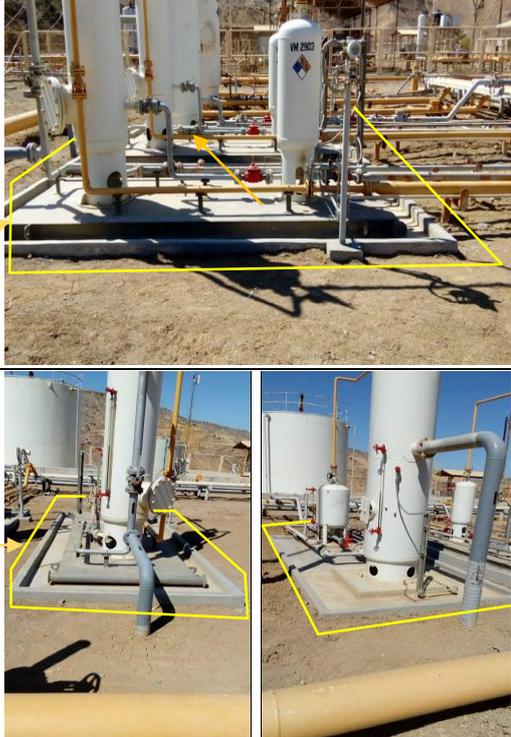
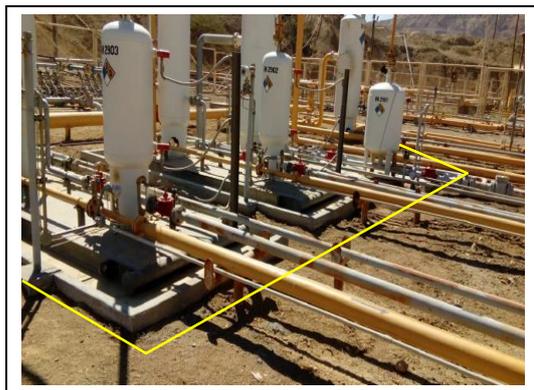
Cuadro N° 16: Corrección del hecho imputado N° 6

Supervisión Regular 2017 (3 al 12 de mayo del 2017)	Trabajos realizados por el administrado (del 25 de abril al 20 de julio del 2018)
<div data-bbox="491 1294 794 1397" style="border: 1px solid black; padding: 5px; margin-bottom: 10px;"> <p>Sardineles en el área de separadores de prueba y totales ubicados en la Batería Taiman 29 Lote X</p> </div>

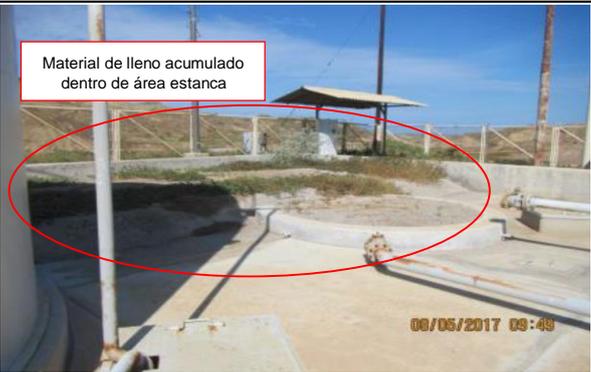
Fotografía	Descripción
Foto N° 101.1

<p>Fotografía N° 101.1: Área estanca del tanque de almacenamiento de Batería Taimán 29: Se observó material de relleno en un área del 25% del área estanca. Cuenta con un tanque de 768 barriles de capacidad de almacenamiento. Coordenadas UTM WGS 84, 474101 E y 9523341 N.</p>

281. De las fotografías detalladas en el cuadro precedente, se tiene que el administrado acreditó que retiró el montículo de arena de gravilla detectado durante la Supervisión Regular 2017, que se encontraba en el interior del área estanca del tanque TK2908 de la Batería Taiman 29 en el Lote X, por lo garantiza que la capacidad de contención del área estanca es del 110% la capacidad de almacenamiento del tanque TK2908, de acuerdo a lo establecido en su instrumento de gestión ambiental, lo cual evidenció mediante los registros fotográficos s/n de fecha junio del 2017.
