RESOLUCIÓN DIRECTORAL N° 01119-2019-OEFA/DFAI

EXPEDIENTE N° : 2119-2018-OEFA/DFAI/PAS
ADMINISTRADO : GRAÑA Y MONTERO PETROLERA S.A.¹
UNIDAD FISCALIZABLE : LOTE III
UBICACIÓN : DISTRITOS DE LA BREA Y VICHAYAL,
PROVINCIAS DE TALARA Y PAITA
DEPARTAMENTO DE PIURA
SECTOR : HIDROCARBUROS LÍQUIDOS
MATERIAS : REQUERIMIENTO DE INFORMACIÓN
MEDIDAS DE PREVENCIÓN
COMPROMISO AMBIENTAL
RESPONSABILIDAD ADMINISTRATIVA
ARCHIVO
MULTA
REGISTRO DE ACTOS ADMINISTRATIVOS

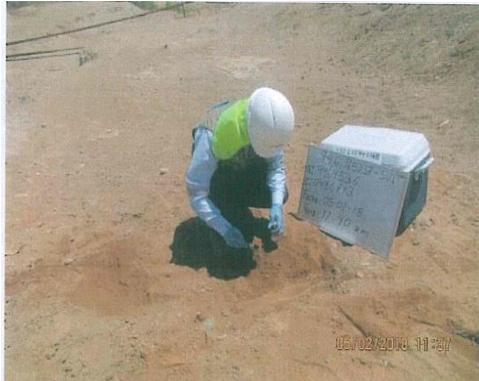
N°	UTM WGS84 Zona 17		Descripción	Área Afectada (m ²)	Sustento Fotográfico
	Este	Norte			
1 ³⁶	486714	9464536	Punto ubicado a 20 m aprox. al oeste del pozo 5237, suelo impregnado probablemente con hidrocarburo.	0.5

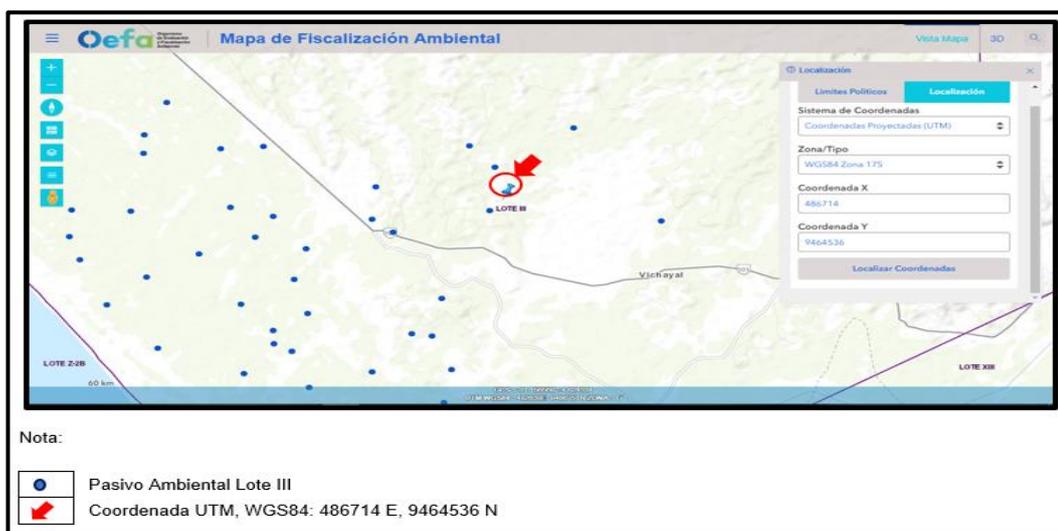
Fuente: Portal Mapa de Fiscalización Ambiental

69. Al respecto, cabe indicar que se realizó la búsqueda en el Portal Mapa de Fiscalización Ambiental – OEFA, en el cual se encuentra la base de datos de los pasivos ambientales declarado ante la OEFA, evidenciándose que el punto señalado por el administrado, no corresponde a los puntos declarados como pasivos, tal como se muestra en el siguiente gráfico:

68. El administrado, en su escrito de descargos I, alega respecto al extremo de la imputación (i) al oeste del pozo 5237 de la Batería 206 del Lote III (coordenada UTM, WGS84: 486714 E, 9464536 N), que esta corresponde a un pasivo ambiental generado por los anteriores operadores del Lote III.

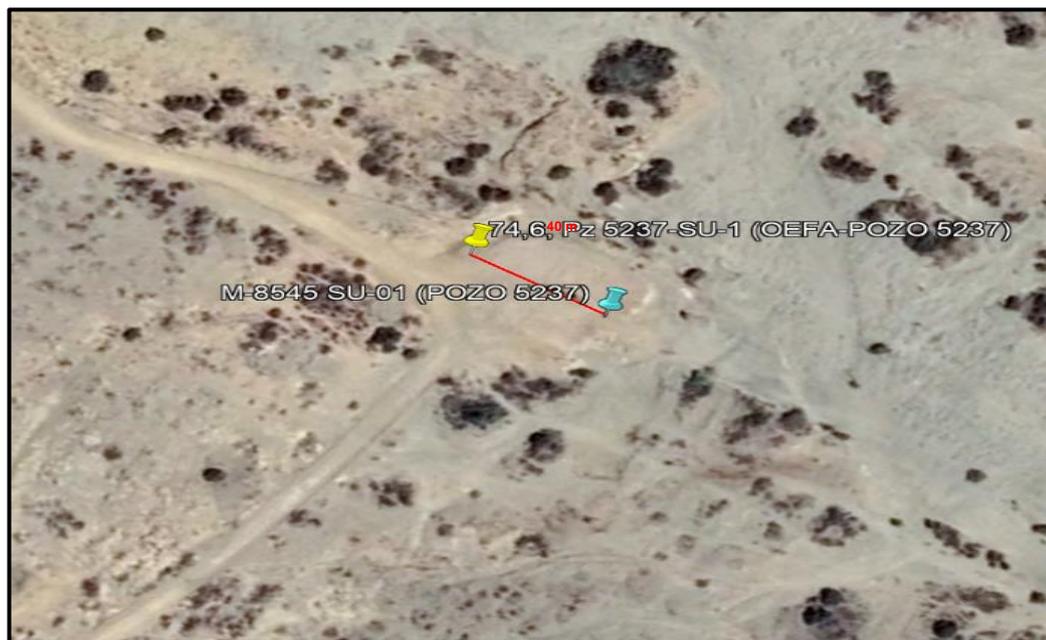
3, fueron tercerizados a un laboratorio acreditado⁶⁴; sin embargo, en los medios adjuntos al escrito de descargos II no se evidencia el Informe de Ensayo correspondiente al laboratorio indicado, por cual no se tiene certeza de la veracidad de los resultados presentados en el mencionado Informe de Ensayo para los parámetros Hidrocarburos Totales en las fracciones 2 y 3, asimismo, cabe precisar que el punto muestreado por el supervisor para el monitoreo del parámetro de plomo difiere del punto muestreado por el administrado en 40 metros aproximadamente, conforme se observa a continuación:

- Punto muestreado por el administrado en agosto
- Punto muestreado por OEFA en febrero del 2018

106. En conclusión, el administrado no ha acreditado mediante Informe de Ensayo de laboratorio que las áreas materia el presente PAS que ya no se excede respecto a los parámetros de fracción 2 y 3 de hidrocarburo y plomo en el suelo al ECA Suelo – Uso Industrial. En ese orden de ideas, consideramos que, no se ha acreditado o comprobado la remediación de las tres (3) áreas contaminadas detectadas durante la supervisión, el cual generaría potencial daño al ambiente.
