Organismo de Evaluación y
Fiscalización Ambiental - OEFA

RESOLUCIÓN DIRECTORAL N° 1130-2019-OEFA/DFAI

EXPEDIENTE N° : 1602-2018-OEFA/DFAI/PAS
ADMINISTRADO : ARUNTANI S.A.C.¹
UNIDAD MINERA : ARASI
UBICACIÓN : DISTRITO DE OCUVIRI, PROVINCIA DE LAMPA
Y DEPARTAMENTO DE PUNO
SECTOR : MINERÍA
MATERIA : RECURSO DE RECONSIDERACIÓN

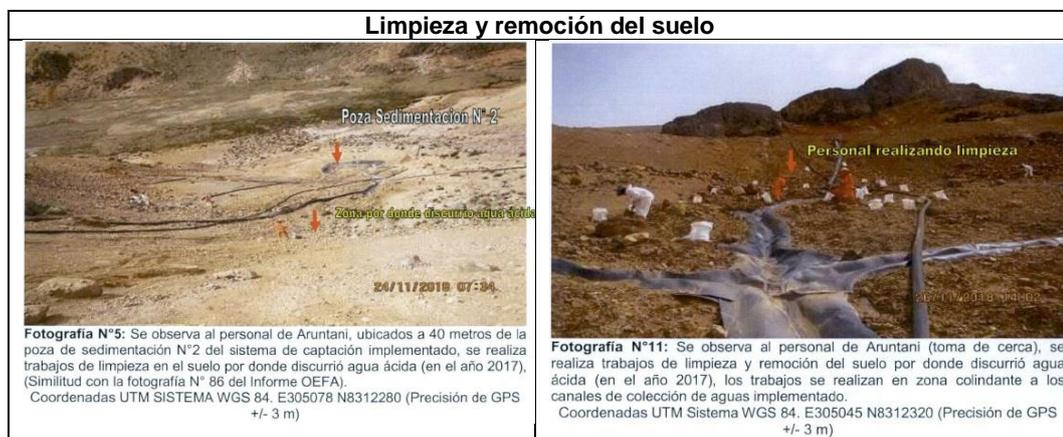
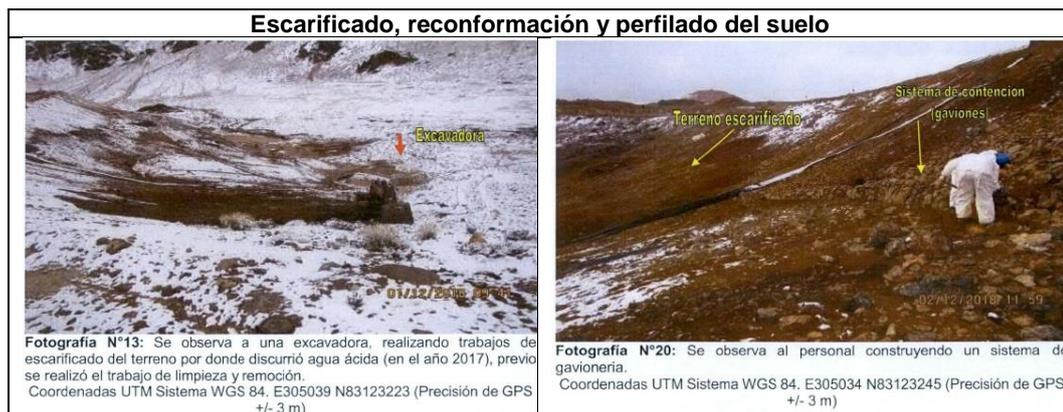
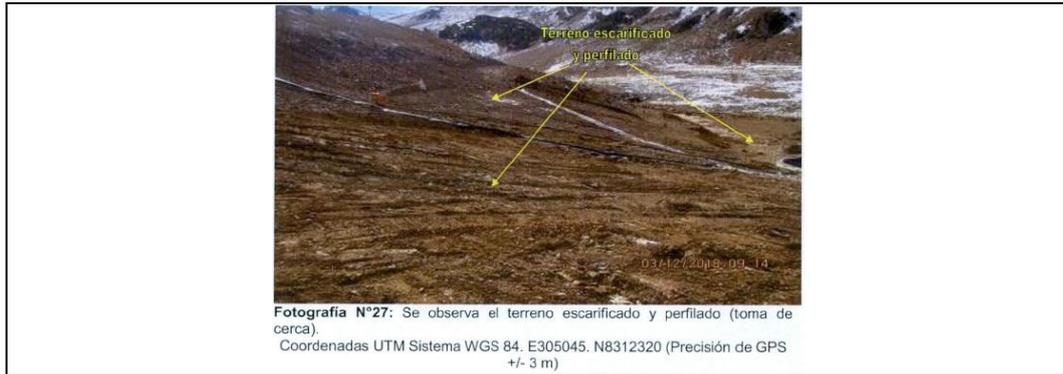
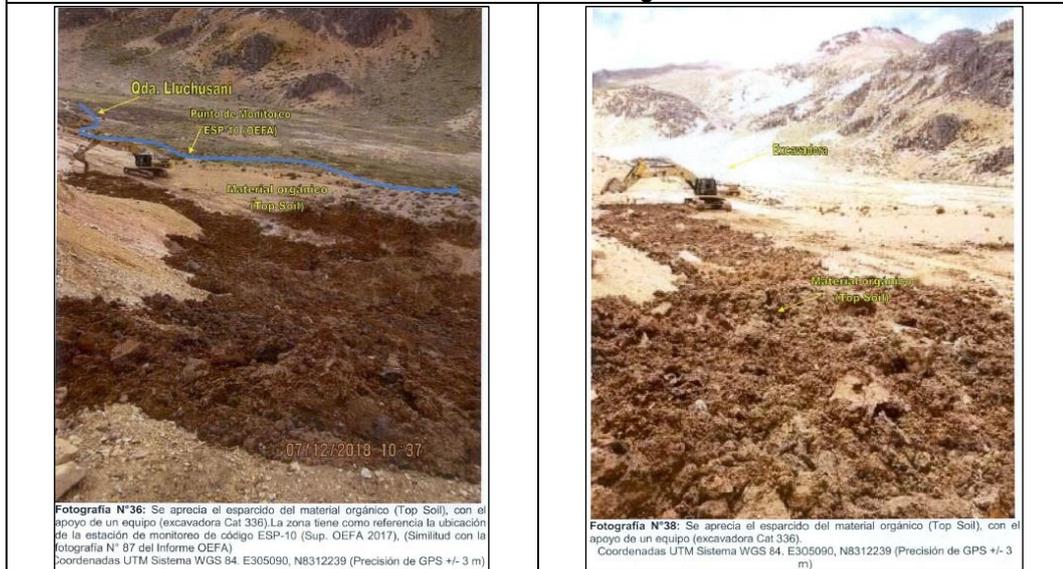
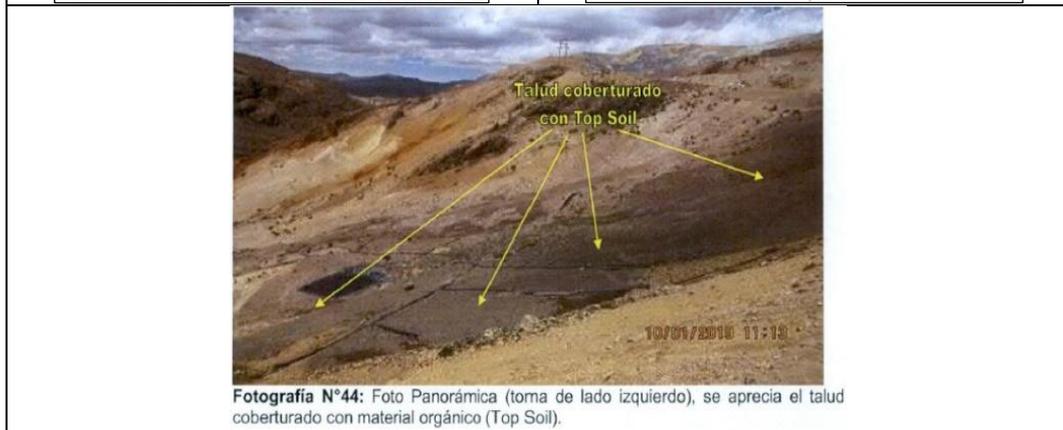
34. Respecto a los registros fotográficos, se debe indicar que en ellos se verifica la realización de trabajos de limpieza y remoción de suelo (fotografías 1 al 11); escarificado, reconformación y perfilado del suelo (fotografías 12 al 27); cobertura de material orgánico en el talud afectado (fotografías 28 al 44); y, siembra de ichu (fotografías 45 al 60). Para un mejor detalle, se muestran algunas imágenes:

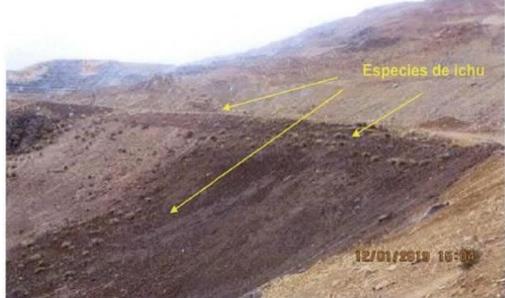
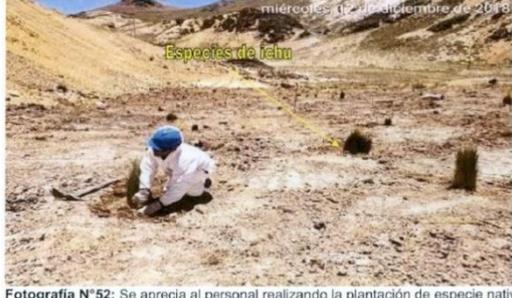
Siembra de vegetación

<p>Fotografía N°51: Se aprecia el talud coberturado con material orgánico y revegetado con especies de ichu. Coordenadas UTM Sistema WGS 84. E305114, N8312346 (Precisión de GPS +/- 3 m)</p>	<p>Fotografía N°52: Se aprecia al personal realizando la plantación de especie nativa - Ichu, en la plataforma del área coberturada con material orgánico. (Similitud con fotografía N° 87 del Informe OEFA) Coordenadas UTM Sistema WGS 84. E305090, N8312239 (Precisión de GPS +/- 3 m)</p>

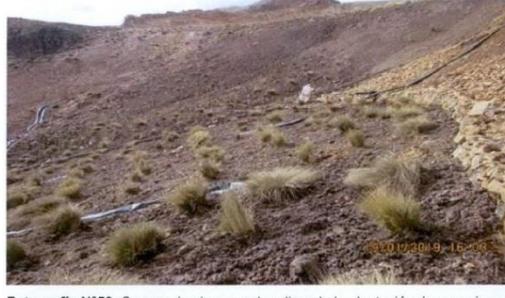
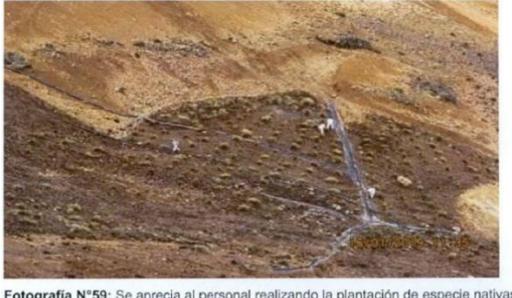
<p>Fotografía N°58: Se aprecia al personal realizando la plantación de especie nativa - Ichu, en la plataforma del área coberturada con material orgánico. (Similitud con fotografía N° 89 del Informe OEFA) Coordenadas UTM Sistema WGS 84. E305062, N8312265 (Precisión de GPS +/- 3 m)</p>	<p>Fotografía N°59: Se aprecia al personal realizando la plantación de especie nativa - Ichu, en la plataforma del área coberturada con material orgánico. (Similitud con fotografía N° 89 del Informe OEFA) Coordenadas UTM Sistema WGS 84. E305059, N8312262 (Precisión de GPS +/- 3 m)</p>

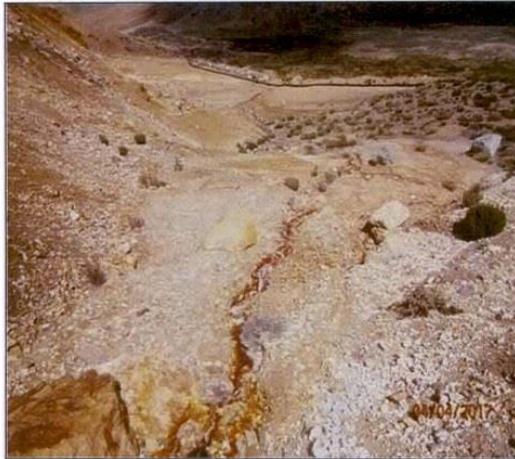
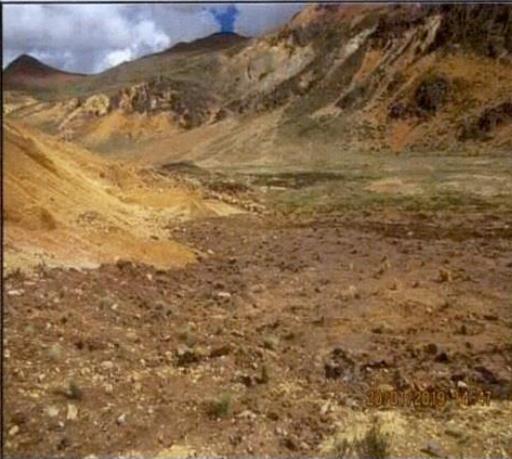
Supervisión regular abril 2017	Remediación de suelo 2019

<p>Fotografía N°60: Se aprecia la diferencia de vistas de la misma zona observada por el OEFA en la supervisión regular del 2017 y la misma zona remediada a enero del 2019, habiéndose mejorado notablemente la vista paisajística y la calidad de suelo. (Similitud con la fotografía 89 del Informe OEFA) Coordenadas UTM Sistema WGS 84. E305062, N8312265 (Precisión de GPS +/- 3 m)</p>

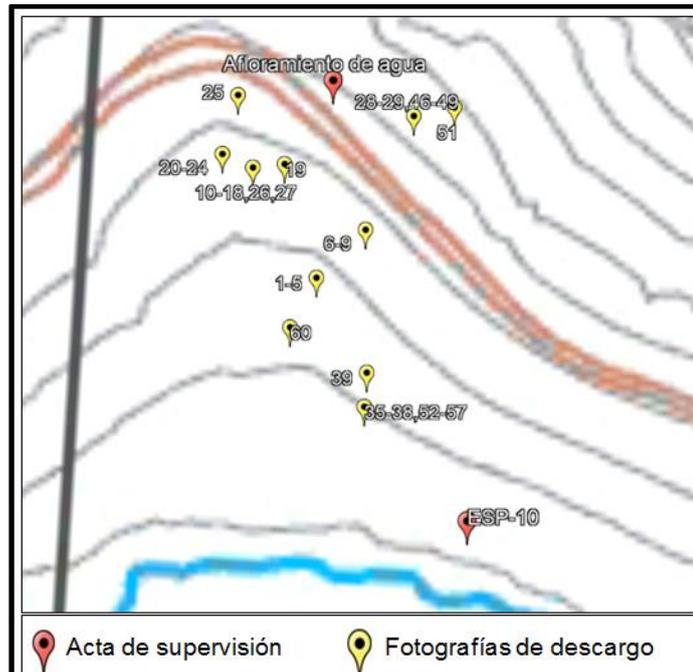
35. Asimismo, de la georreferenciación de las coordenadas consignadas en las imágenes, se corrobora que estos medios de prueba corresponden a la ubicación del área afectada; en ese sentido, el administrado sí ha efectuado actividades de limpieza, escarificado, perfilamiento, cobertura de material orgánico y revegetación de la totalidad del talud inferior hacia la quebrada Lluchusani, el cual se encontraba adyacente a la vía de acceso a la desmontera Jessica por donde se detectó el discurrir de agua ácida. A continuación se muestra el siguiente plano:

Fuente: Acta de supervisión, escrito con registro N° 12082 del 29 de enero del 2019 y extracto del Plano de Componentes aprobados EIA (Plano 9-6) del Informe Técnico Sustentatorio aprobado mediante Resolución Directoral N° 488-2014-MEM-DGAAM.

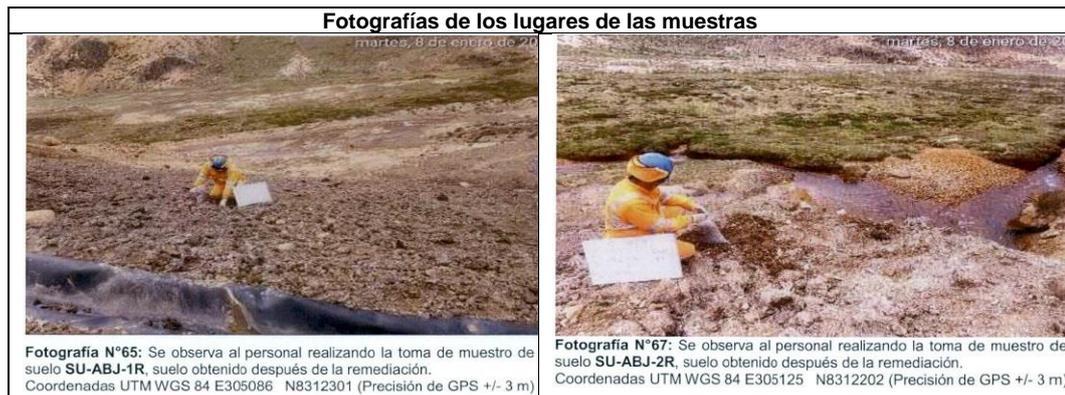
Fuente: Escrito con registro N° 12082 del 29 de enero del 2019

39. Asimismo, de la georreferenciación de los puntos donde se recabaron las muestras analizadas en los Informes de Ensayo N° MA18110264 y MA19010070, se verifica que corresponden al área que comprende el talud inferior hasta la quebrada Lluchusani, el cual forma parte de la presente conducta infractora. Para mayor detalle se muestra el siguiente plano:

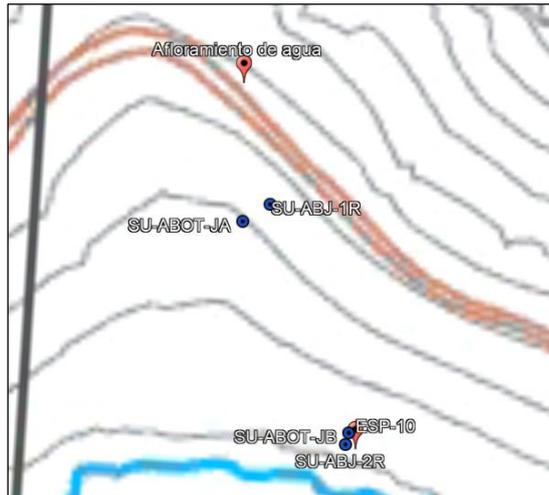
Fuente: Acta de supervisión, escrito con registro N° 12082 y extracto del Plano de Componentes aprobados EIA (Plano 9-6) del Informe Técnico Sustentatorio aprobado mediante Resolución Directoral N° 488-2014-MEM-DGAAM.

40. Considerando que los resultados de las muestras efectuadas antes y después de los trabajos de rehabilitación no exceden los ECA para Suelo tanto agrícola como industrial respecto a los parámetros metálicos (de manera referencial) y, además, dichas muestras fueron efectuadas en el sector donde discurrió el agua ácida (área que comprende el talud inferior hasta la quebrada Lluchusani) se puede concluir que el administrado ha procedido con remediar la zona afectada materia de imputación.

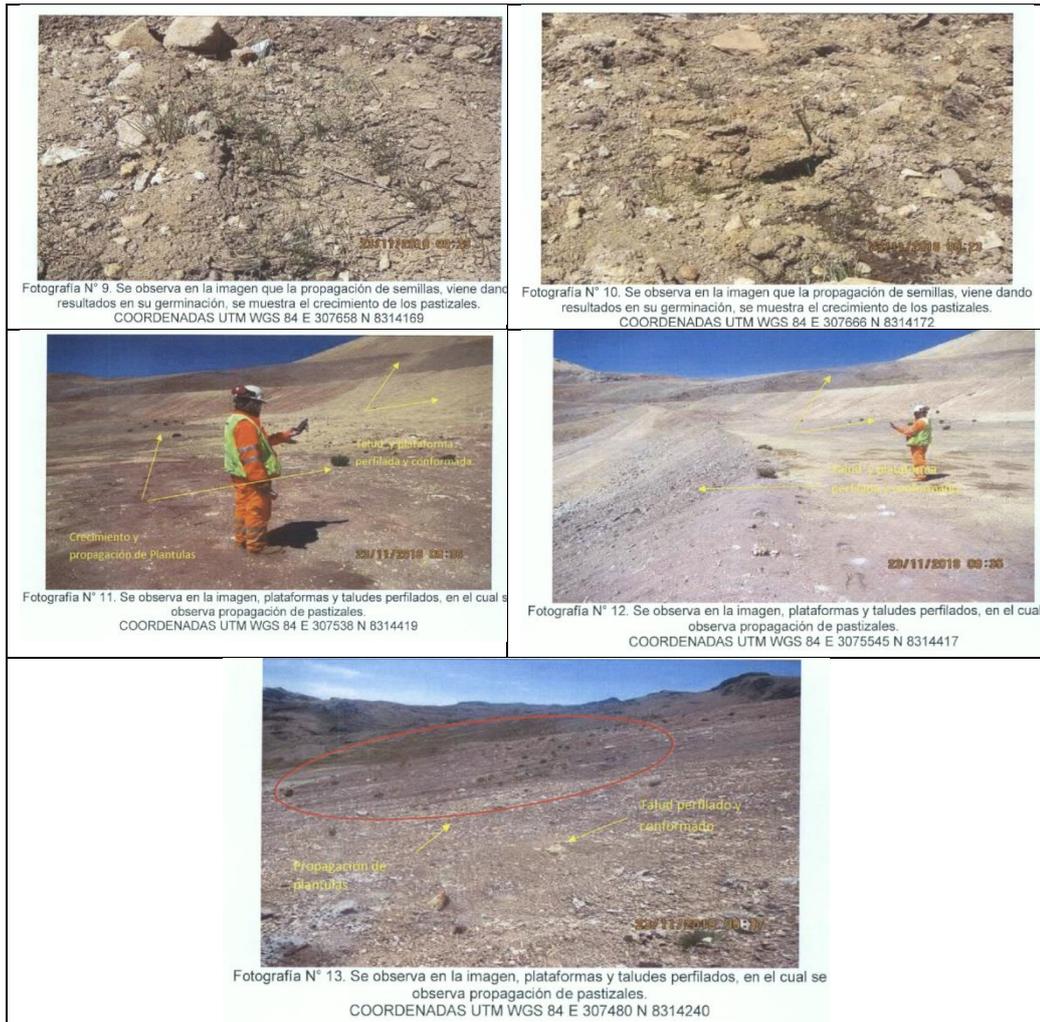
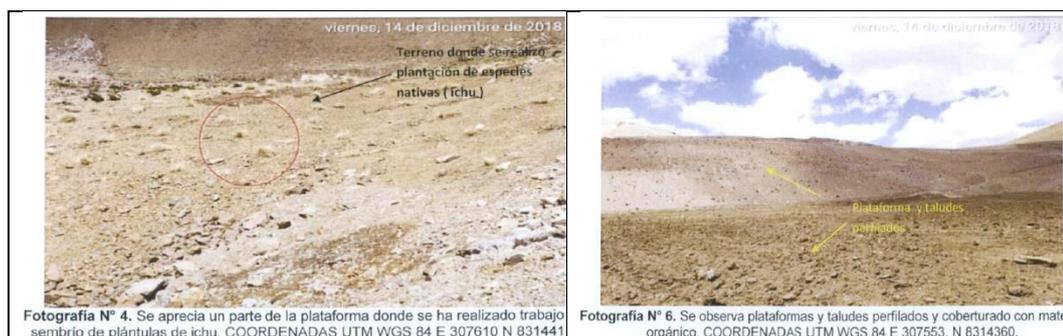
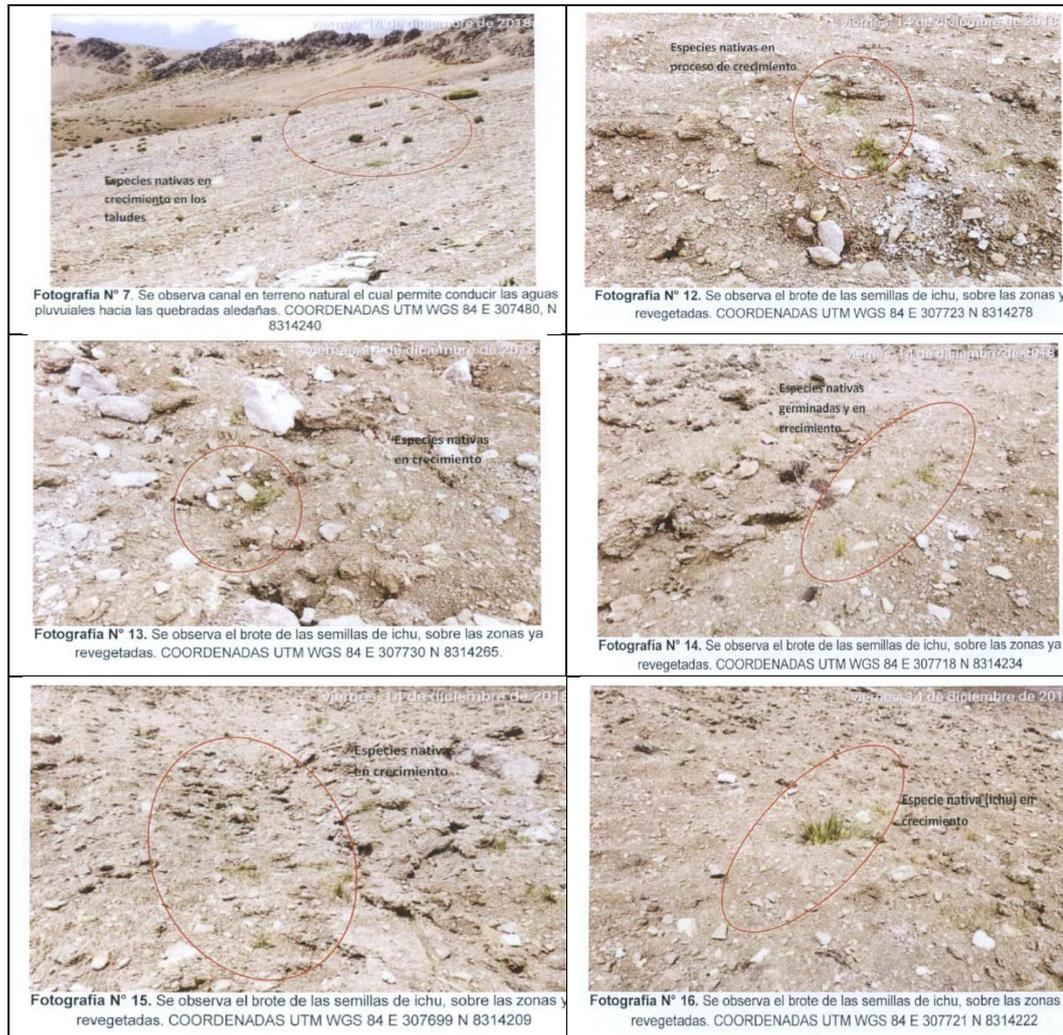
actividades dado que la revegetación se encuentra en desarrollo; sin embargo, la suma de estos últimos constituye una muestra poco representativa para acreditar que se han concluido las labores de rehabilitación, pues, se debe tener en cuenta que la zona afectada abarca un sector de tres (3) hectáreas. Las imágenes de culminación de labores se muestran a continuación:

64. Como se puede verificar en las imágenes anteriores, si bien en algunas se evidencia el crecimiento de vegetación en áreas puntuales, es importante precisar que en dichas fotografías también se verifica que el crecimiento de especies nativas no es uniforme y ciertos sectores en los que sólo se ha colocado material orgánico no pudiendo conocer si fueron revegetados; en ese sentido, tales medios probatorios no fueron suficientes para determinar la culminación total de trabajos de recuperación a nivel superficial.

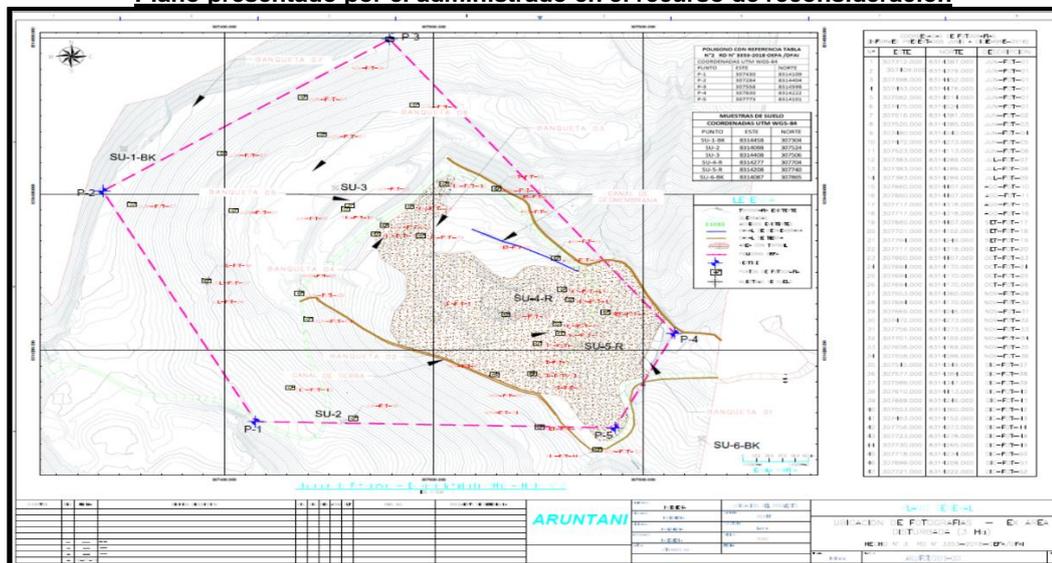
Plano presentado por el administrado en el recurso de reconsideración

67. Respecto al argumento del administrado señalado en el ítem (iv) del numeral 58 de la presente Resolución, se debe indicar que se presenta como nuevas pruebas²²: un plano de ubicación de los puntos donde se han realizado actividades en la zona; tres (3) planes de trabajo y evaluación técnica de la estabilidad física, biológica e hidrológica; un listado de profesionales; registros fotográficos; y, además, indica que a través del escrito con registro N° 6106 del 18 de enero del 2019 presenta un informe técnico que acredita la remediación en toda la poligonal (área afectada).
68. Así tenemos que, de la revisión del plano mencionado anteriormente, se verifica que el titular minero ha georreferenciado cuarenta y siete (47) puntos donde habría efectuado las actividades de rehabilitación, tal como se muestra a continuación:

69. Cabe indicar que los cuarenta y siete (47) puntos consignados en el plano anterior, corresponden a las coordenadas geográficas consignadas en los registros fotográficos que presentó el administrado en el procedimiento administrativo sancionador (junio a diciembre del 2018). Así, del punto 1 al 11 corresponden a las imágenes del mes de junio del 2018, del punto 12 al 14 corresponden a imágenes del mes de julio del 2018, del punto 15 al 18 corresponden a imágenes del mes de agosto del 2018, del punto 19 al 22 corresponden a imágenes del mes de setiembre del 2018, del punto 23 al 26 corresponden a imágenes del mes de octubre del 2018, del punto 27 al 34 corresponden a imágenes del mes de noviembre del 2018 y del punto 35 al 47 corresponden a imágenes del mes de diciembre del 2018. Para mayor detalle se muestra lo siguiente:

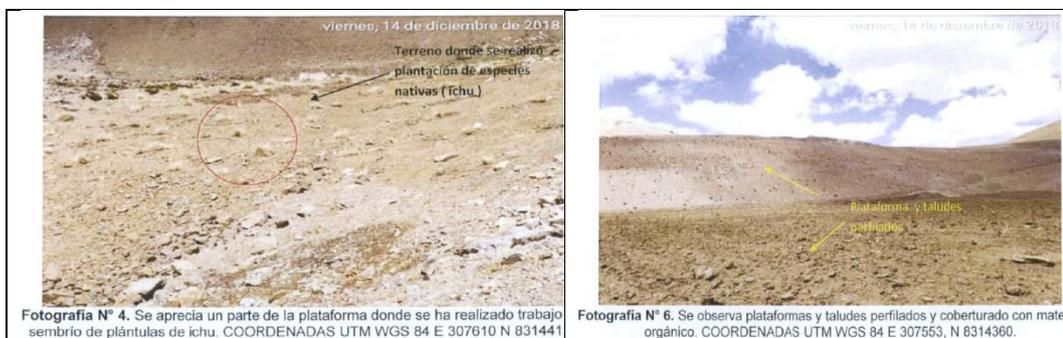
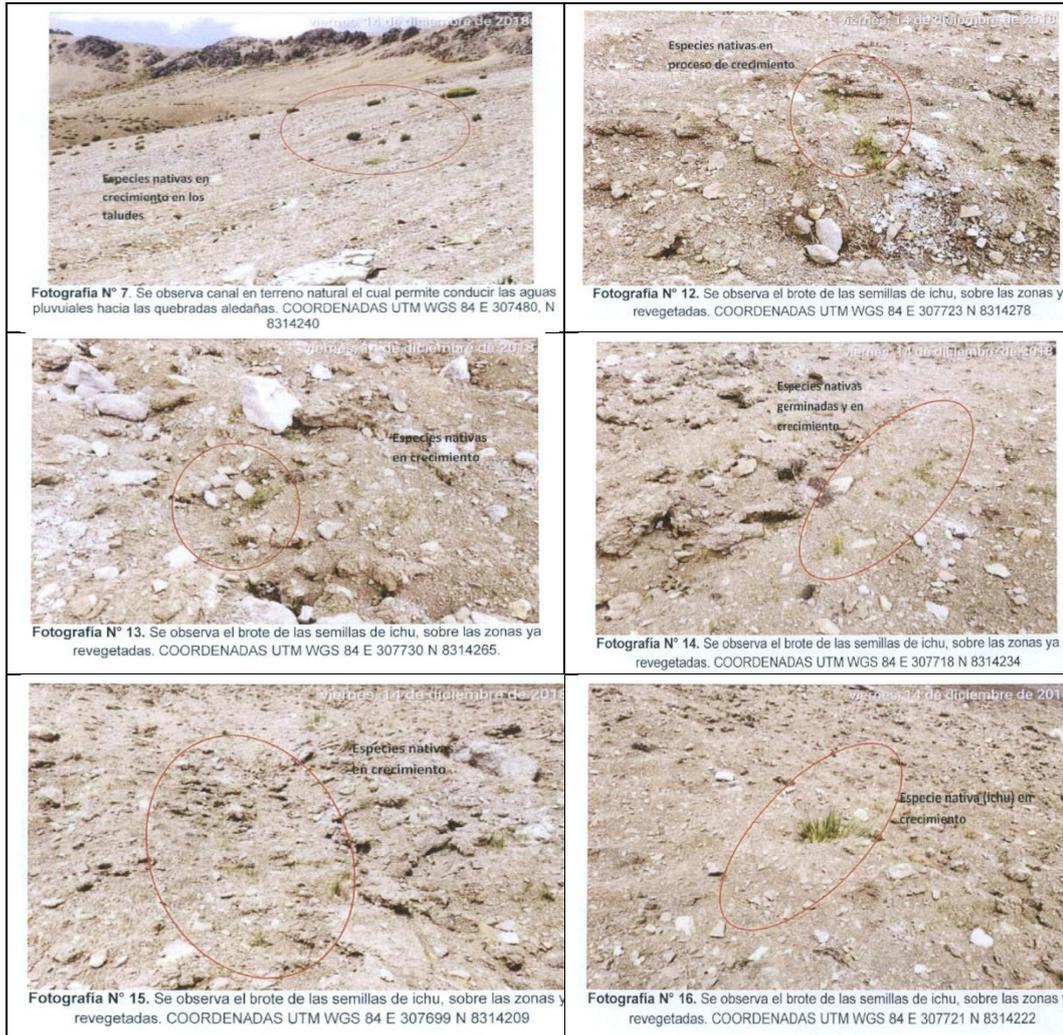
Imágenes del escrito con registro N° 105525 del 31 de diciembre del 2018

Fuente: Escrito con registro N° 105525 del 31 de diciembre del 2018

73. A mayor abundamiento, se debe indicar que en el mencionado plano se han considerado puntos que poseen coordenadas iguales (31 y 42), otros ubicados fuera del área afectada (31, 34 y 42) y, finalmente, que no cuenta siquiera con medios probatorios que demuestren alguna actividad conducente a su rehabilitación (41). Para una mejor apreciación se muestra el siguiente plano de dichos puntos:

74. En consecuencia, se corrobora una vez más que el administrado no ha logrado remediar la totalidad del área afectada.
75. Sobre los tres (3) planes de trabajo y evaluación técnica de la estabilidad física, biológica e hidrológica (Anexo N° 2 del escrito de reconsideración), si bien en estos documentos se realiza una descripción general de la situación en la que se encuentra la zona afectada y se consignan recomendaciones técnicas a realizar, se debe reiterar que en el presente caso el administrado no ha demostrado la culminación de la remediación, por lo que a la autoridad administrativa no le genera certeza de que en dichos planes de trabajo cuenten con una evaluación integral a efectos de obtener una adecuada recuperación de la zona.

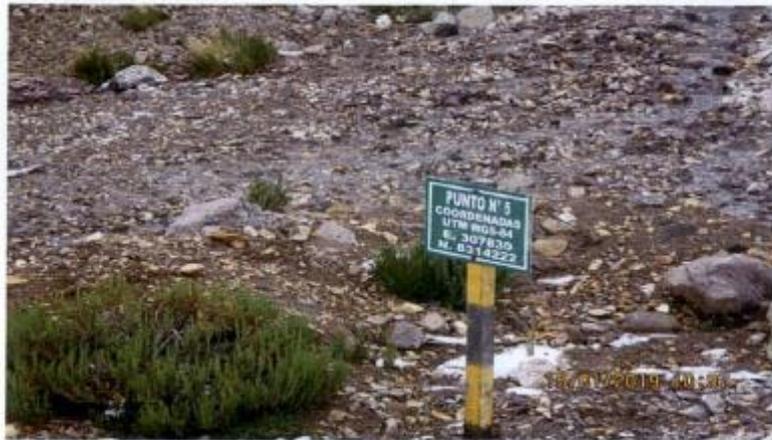
80. En cuanto al listado de profesionales, se limita a consignar una relación del personal del administrado a cargo de la evaluación de física, hidrológica y biológica; por lo que, al igual que los planes de trabajo, no podrían demostrar el cese de la conducta infractora mientras no se cuente con los elementos de prueba suficientes que acrediten que se ha remediado la totalidad del área afectada.
81. Sobre los registros fotográficos, es necesario acotar que, solamente en un área ubicada en las coordenadas UTM 84: 307830E, 8314222N se verifica que se ha revegetado, mientras que en los otros sectores no es posible determinar que se culminaron con las actividades de rehabilitación dado que la nieve cubre la mayor parte de la superficie, tal como se evidencia a continuación:

Fotografía N° 13. Se observa el hito correspondiente al punto 5, según la tabla N° 2 (Resolución Directoral N° 3353-2018-OEFA/DFAI). Coordenadas UTM WGS 84 E 307830, N 8314222 (Punto 5)

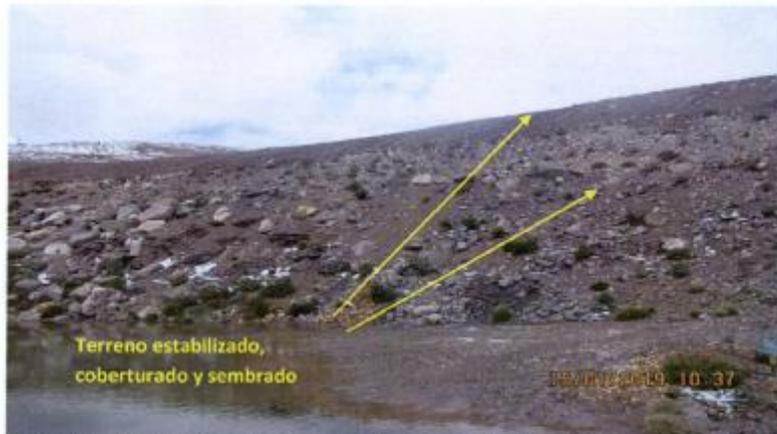
Fotografía N° 14. Se observa el hito correspondiente al punto 5, según la tabla N° 2 (Resolución Directoral N° 3353-2018-OEFA/DFAI) y en la parte posterior de la fotografía, terreno estabilizado.

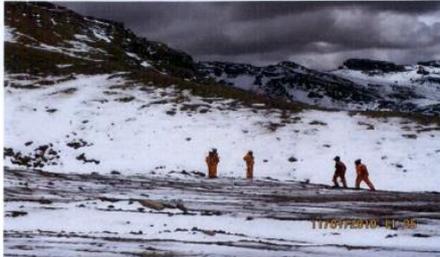
Fotografía N° 1. Se observa a los ingenieros responsables de la evaluación de campo, de la zona denominada disturbada 3Ha, en la cual se realizará la evaluación biológica, hidrológica y de estabilidad física.

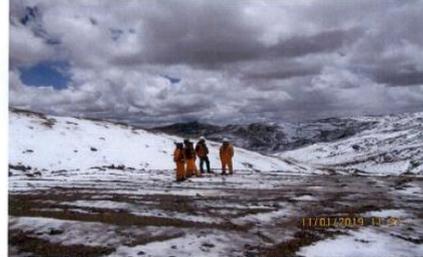
Fotografía N° 3. Se observa a los ingenieros responsables de la evaluación de campo, de la zona denominada disturbada 3Ha, en la cual se realizará la evaluación biológica, hidrológica y de estabilidad física.

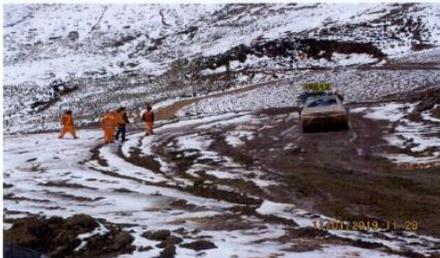
Fotografía N° 2. Se observa a los ingenieros responsables de la evaluación de campo, de la zona denominada disturbada 3Ha, en la cual se realizará la evaluación biológica, hidrológica y de estabilidad física.

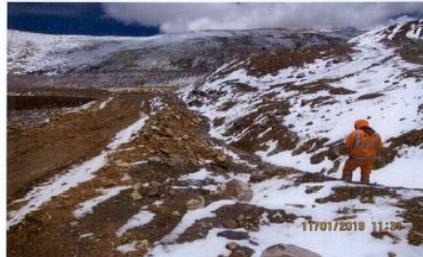
Fotografía N° 4. Se observa a los ingenieros responsables de la evaluación de campo, de la zona denominada disturbada 3Ha, en la cual se realizará la evaluación biológica, hidrológica y de estabilidad física.

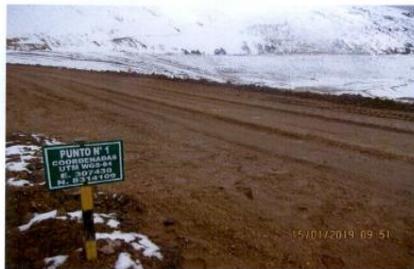
Fotografía N° 5. Se observa el hito correspondiente al punto 1, según la tabla N° 2 (Resolución Directoral N° 3353-2018-OEFA/DFAI). Coordenadas UTM WGS 84 E 307430, N 8314109 (Punto 1)

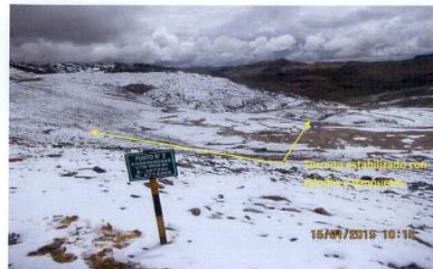
Fotografía N° 7. Se observa el hito correspondiente al punto 2, según la tabla N° 2 (Resolución Directoral N° 3353-2018-OEFA/DFAI). Coordenadas UTM WGS 84 E 307284, N 8314404 (Punto 2)

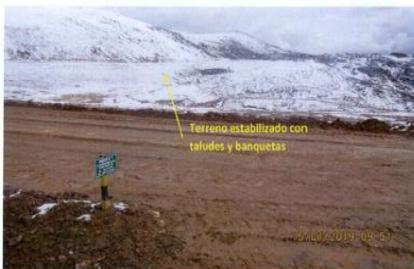
Fotografía N° 6. Se observa el hito correspondiente al punto 1, según la tabla N° 2 (Resolución Directoral N° 3353-2018-OEFA/DFAI) y en la parte posterior de la fotografía, terreno estabilizado.

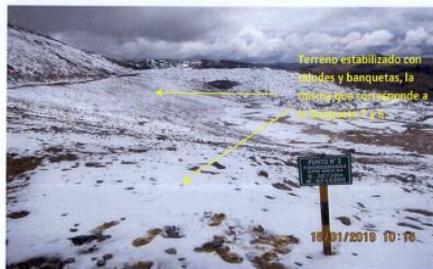
Fotografía N° 8. Se observa el hito correspondiente al punto 2, según la tabla N° 2 (Resolución Directoral N° 3353-2018-OEFA/DFAI) y en la parte posterior de la fotografía, terreno estabilizado.

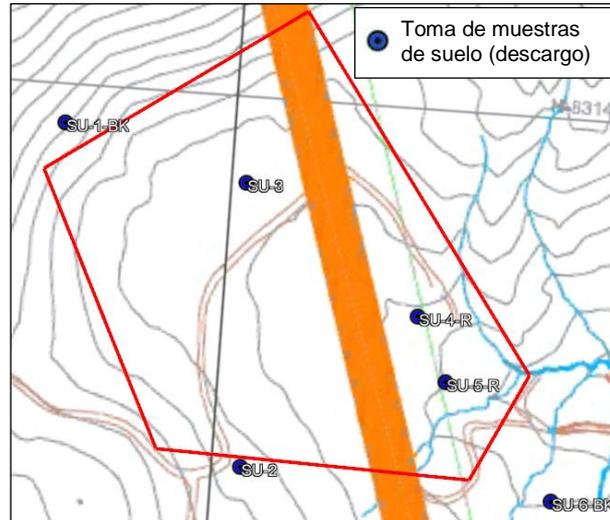
85. De los datos proporcionados, se concluye que se recabaron seis (6) muestras de suelo, de las cuales dos (2) fueron puntos blancos, tres (3) fueron del área disturbada y una (1) muestra cercana al área disturbada, conforme se muestra a continuación:

Fuente: Acta de supervisión, Escrito de descargos 6106 del 18/01/2019, extracto del Plano de Componentes Propuestos del Tercer ITS aprobado mediante Resolución Directoral N° 218-2015-MEM-DGAAM.

86. Cabe acotar que, a pesar de que el resultado del monitoreo de suelo, presentado por el administrado mediante escrito con registro N° 6106 del 18 de enero del 2019, arroja un rango idóneo respecto a los valores de calidad de suelo del área afectada si es comparado con los ECA Suelo, ello no implica que se ha corregido la conducta infractora, toda vez que no se ha demostrado la culminación de labores de rehabilitación y teniendo en cuenta que el espacio que se tiene que recuperar es de aproximadamente 3 hectáreas, no resulta suficiente la realización de un solo monitoreo, por lo que resulta necesario que se efectúen otros de manera periódica.
