RESOLUCIÓN DIRECTORAL N° 1180-2019-OEFA/DFAI

EXPEDIENTE N° : 1195-2018-OEFA/DFAI/PAS
ADMINISTRADO : GRAÑA Y MONTERO PETROLERA S.A.¹
UNIDAD FISCALIZABLE : LOTE I
UBICACIÓN : DISTRITO DE PARIÑAS Y LA BREA - NEGRITOS,
PROVINCIA DE TALARA Y DEPARTAMENTO DE
PIURA
SECTOR : HIDROCARBUROS LÍQUIDOS
MATERIAS : RESIDUOS SÓLIDOS PELIGROSOS
COMPROMISOS AMBIENTALES
MEDIDAS DE PREVENCIÓN
RESPONSABILIDAD ADMINISTRATIVA
ARCHIVO
MEDIDAS CORRECTIVAS
REGISTRO DE ACTOS ADMINISTRATIVOS

III.1 **Hecho imputado N° 1: El administrado realizó un inadecuado almacenamiento y acondicionamiento de residuos sólidos peligrosos, en las siguientes instalaciones:**

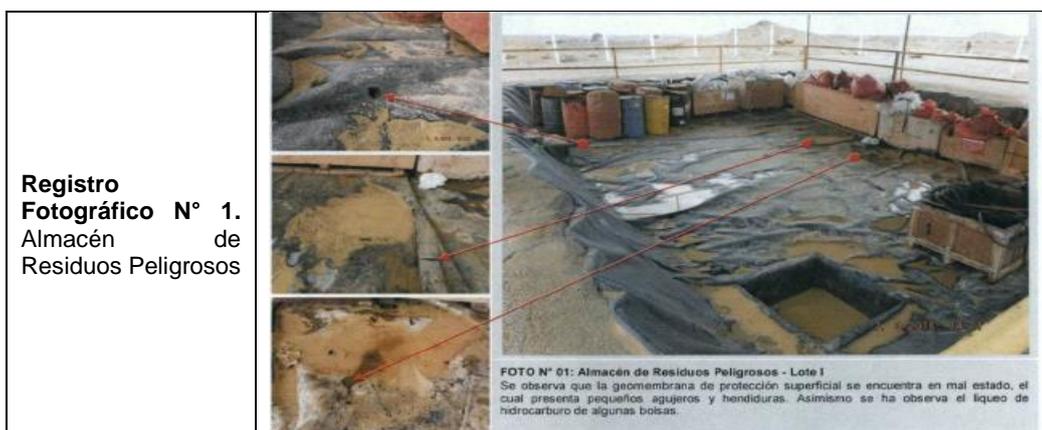
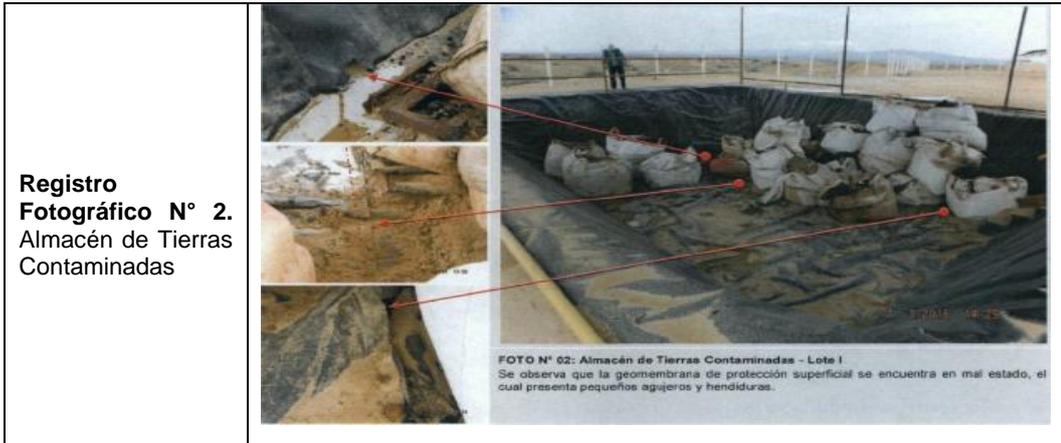
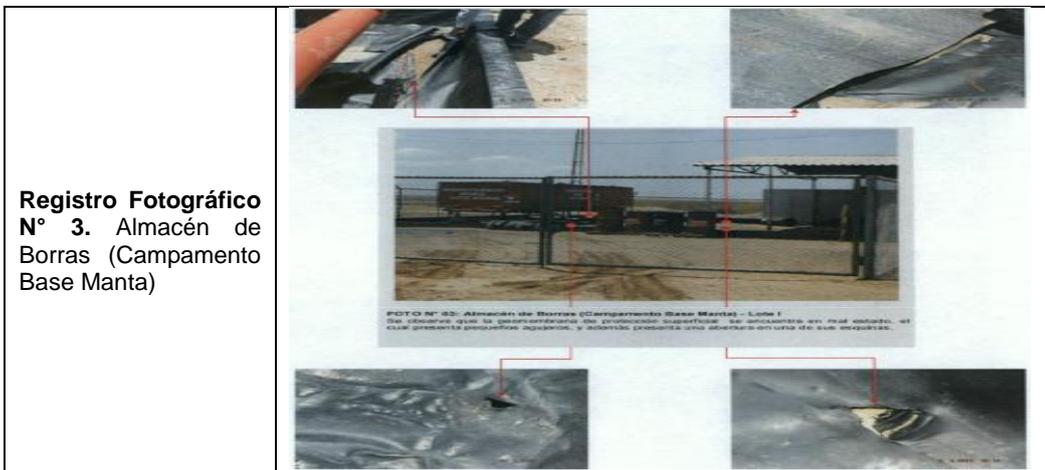
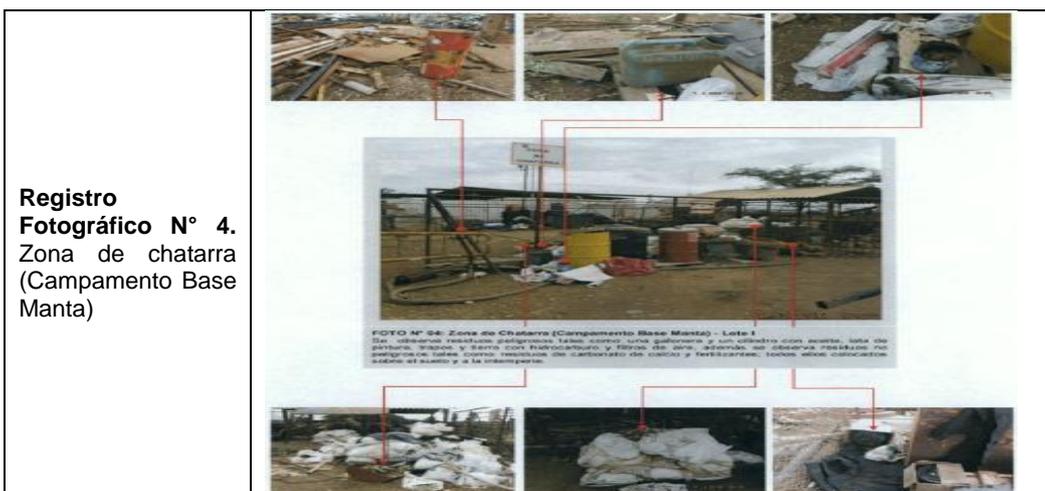
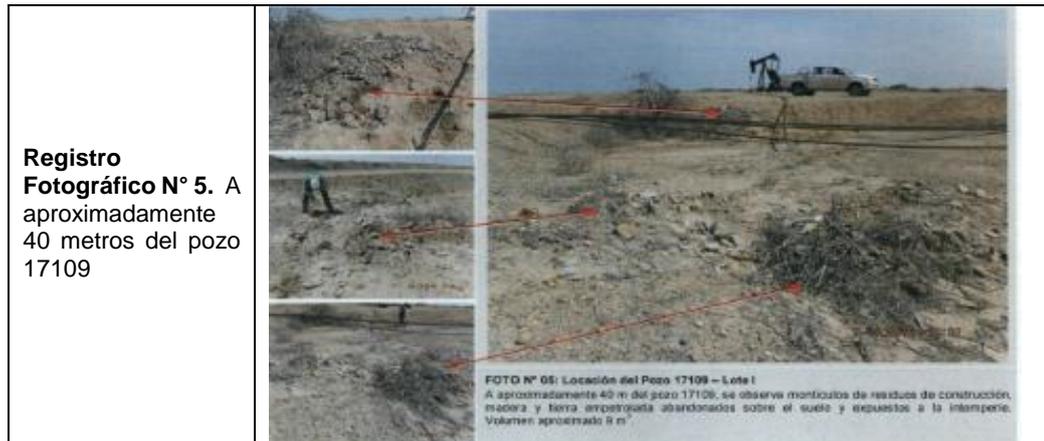
N°	Instalación/Área	Coordenadas UTM (WGS84), Zona 17		Descripción
		Este	Norte	
1	Almacén de Residuos Peligrosos.	469218	9488625	Se ha detectado que la geomembrana de protección superficial se encuentra en mal estado, presenta agujeros y hendiduras. Asimismo, se ha observado liqueos de hidrocarburos provenientes de bolsas que contienen borras.
2	Almacén de Tierras Contaminadas.	469230	9488645	Se ha detectado que la geomembrana de protección superficial se encuentra en mal estado, presenta agujeros y hendiduras.
3	Almacén de Borras, ubicado en el Campamento Manta.	469876	9490057	Se ha detectado que la geomembrana de protección superficial se encuentra en mal estado, presenta agujeros y una abertura en una de sus esquinas.
4	Zona de chatarra en el campamento Manta	469683	9490156	Se observó residuos peligrosos (una galonera, un cilindro con aceite lubricante, una lata de pintura, trapos impregnados con hidrocarburos, un cilindro cortado conteniendo tierra impregnada con hidrocarburo, fertilizantes y filtros de aire) colocados sobre terreno abierto sin impermeabilizar (en el suelo y a la intemperie).

5	A 40 metros aproximadamente del Pozo 17109	468946	9489803	Se observó montículos de residuos de construcción tales como madera y tierra empetrolosados abandonados sobre el suelo y expuestos a la intemperie, con un volumen aproximado de 9 m ³ .

18. La conducta descrita precedentemente se sustenta en los registros fotográficos N° 1, 2, 3, 4 y 5²² contenidos en el Anexo 5 del Informe de Supervisión Directa N° 3615-2016-OEFA/DS-HID, conforme se muestra a continuación:

19. Los medios probatorios antes señalados, evidenciarían que en el Lote I se habría realizado un inadecuado almacenamiento y acondicionamiento de residuos sólidos peligrosos tales como borras y tierra contaminada con hidrocarburo dispuestos sobre suelo sin una adecuada impermeabilización, toda vez que la geomembrana que los contenía presentaba agujeros y hendiduras. Asimismo, otros residuos peligrosos como galonera, cilindro con aceite lubricante, lata de pintura, trapos impregnados con hidrocarburo, tierra impregnada con hidrocarburo, fertilizantes y filtros de aire, colocados sobre terreno abierto sin impermeabilizar.
 20. Conforme a ello, el administrado habría realizado un inadecuado almacenamiento y acondicionamiento de residuos sólidos peligrosos.
- b) Análisis de los descargos al hecho imputado N° 1

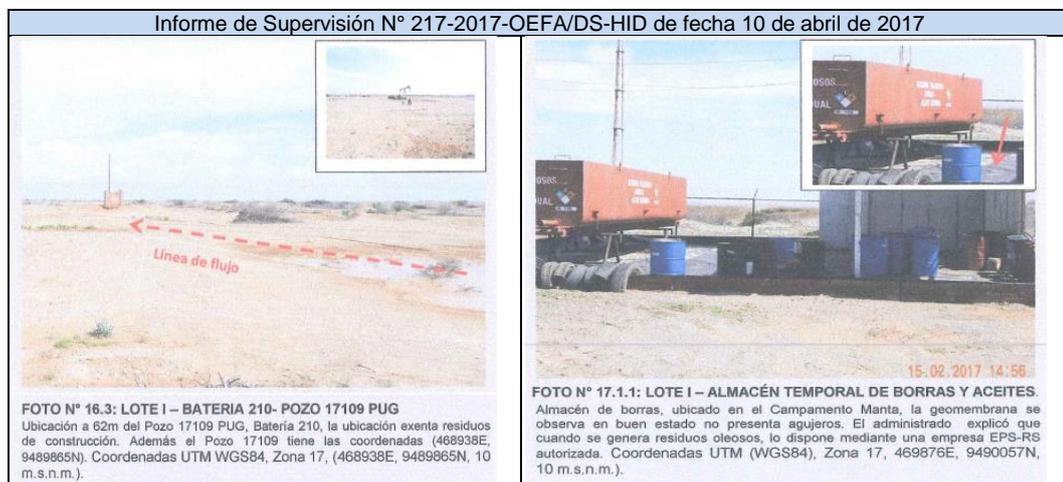
23. Por su parte, respecto al hallazgo detectado en el Pozo 17109 ubicado en las coordenadas UTM WGS48 468946E, 9489803N en el Acta del 2017 se consignó que el **área se encontraba libre de residuos de la construcción**, hecho por el cual se dio inicio al PAS en el presente expediente.

24. Asimismo, lo señalado en el párrafo anterior se corrobora con las vistas fotográficas tomadas durante la supervisión 2017, en las cuales se observa el buen estado de las geomembranas del almacén de borras; y que, el área del pozo 17109 se encuentra libre de residuos de construcción, conforme se muestra a continuación:

25. En consecuencia, se advierte que el administrado sí corrigió su conducta infractora como se puede corroborar de la información contenida en el Acta de Supervisión s/n del 2017.
- *Sobre el inadecuado almacenamiento y acondicionamiento de residuos sólidos peligrosos en: i) Almacén de Residuos Peligrosos y ii) Almacén de Tierras Contaminadas.*
26. Sobre el particular, durante la Supervisión Regular efectuada del 13 al 17 de marzo de 2018 a las instalaciones del Lote I, de acuerdo con lo consignado en el Acta de Supervisión s/n que forma parte del Expediente N° 0068-2018-DSEM-CHID se señaló que los almacenes de residuos peligrosos y tierras contaminadas cuentan con una poza cubierta con geomembrana, tal como se muestra a continuación:

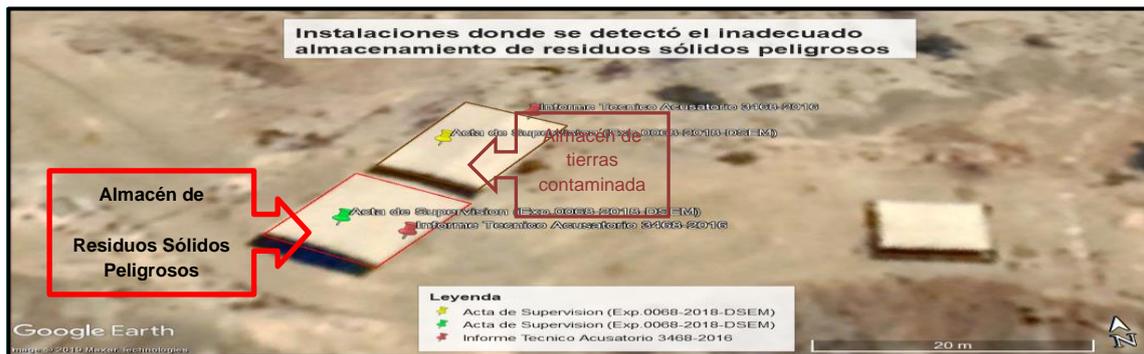
Imagen N° 1: Ubicación de los almacenes de residuos sólidos peligrosos y tierra contaminadas del Lote I

28. Ahora bien, corresponde precisar que, la ubicación de los puntos consignados corresponde a las mismas instalaciones de los almacenes de residuos sólidos peligrosos y tierra contaminadas, tal como se muestra a continuación:

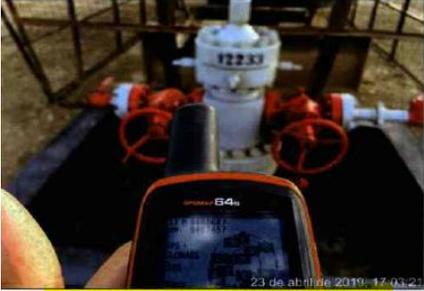
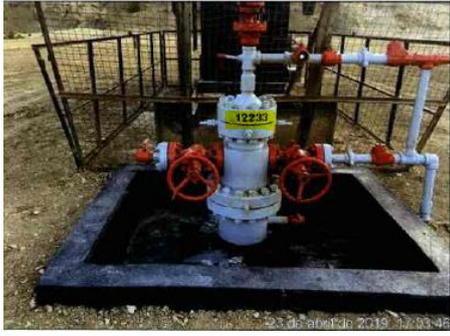
Impermeabilización con geomembrana en Pozo 12233	Impermeabilización con geomembrana en Pozo 12233

<p data-bbox="406 1518 746 1541">Foto 5. Coordenadas UTM del Pozo 12233, 468687 E / 9487457 N.</p>

Impermeabilización con geomembrana en Pozo 12224	Después

51. De los registros fotográficos se evidencia que el mantenimiento en las cantinas de los pozos 12233 y 12224 efectuó trabajos consistentes en el pintado de los cabezales de pozos, limpieza de las cantinas e implementación de geomembrana en cada pozo.

45. En ese sentido, el administrado corrigió su conducta antes del inicio del presente PAS; toda vez que, **durante la supervisión efectuada del 13 al 17 de marzo de 2018, se advirtió que las cantinas de los pozos 12233 y 12224 ya contaban con geomembrana que han sido reparada y cambiadas**, sin que se haya apreciado durante la Supervisión del año 2017, algún tipo de grietas o rajaduras.
46. Al respecto, el artículo 257³¹ del TUO de la LPAG y el artículo 20³² del Reglamento de Supervisión del OEFA, establecen la figura de la subsanación voluntaria antes del inicio del PAS, como un eximente de responsabilidad administrativa.

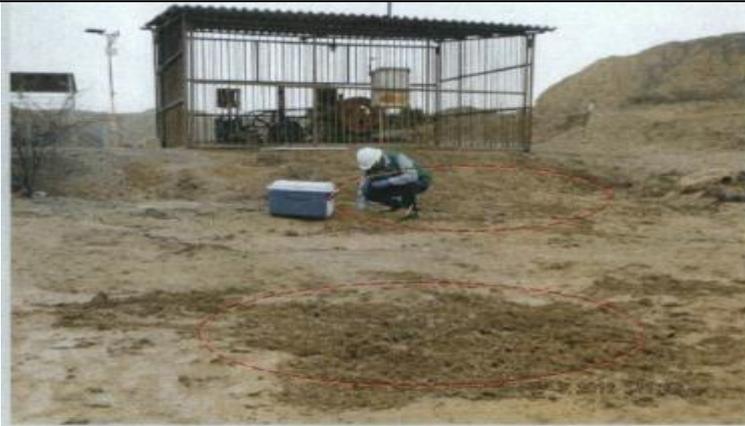
**Registro
Fotográfico N° 9.** A
10 metros
aproximadamente
de la bomba de
transferencia de
crudo de la Batería
de Producción 20.

FOTO N° 09: Batería de Producción 20 - Lote I
Se detectó organolépticamente suelo impregnado con hidrocarburo ubicado a 10 metros aproximadamente de la bomba de transferencia de crudo de la Batería de Producción 20. Área aproximada 8 m² y 40 cm de profundidad.

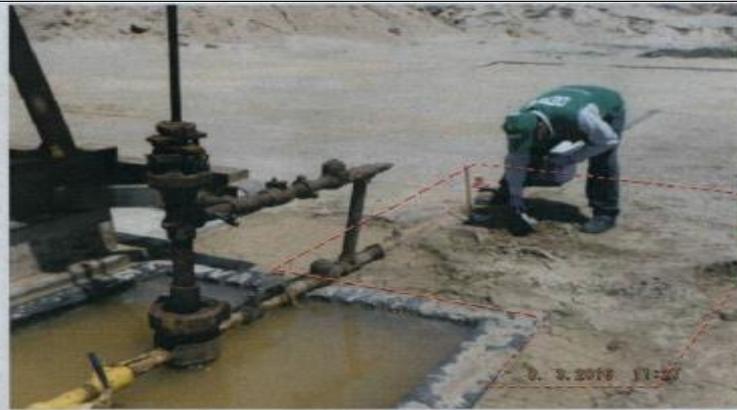
**Registro
Fotográfico N° 10.**
Ubicado al lado
norte del Pozo
12232.

FOTO N° 10: Pozo 12232 (Yacimiento Negritos) - Lote I
Se detectó organolépticamente suelo impregnado con hidrocarburo ubicado al lado norte del pozo 12232, próximo al cabezal del pozo. Área aproximada 2 m² y 30 cm de profundidad.

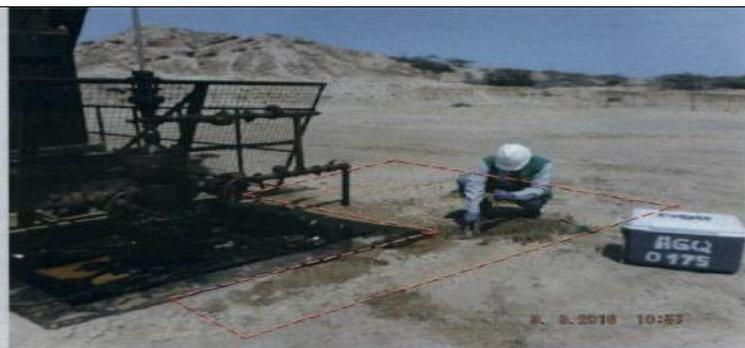
**Registro
Fotográfico N° 11.**
Ubicado al lado
norte del Pozo
12233.

FOTO N° 11: Pozo 12233 (Yacimiento Negritos) - Lote I
Se detectó organolépticamente suelo impregnado con hidrocarburo ubicado al lado norte del pozo 12233, próximo al cabezal del pozo. Área aproximada 8 m² y 20 cm de profundidad.

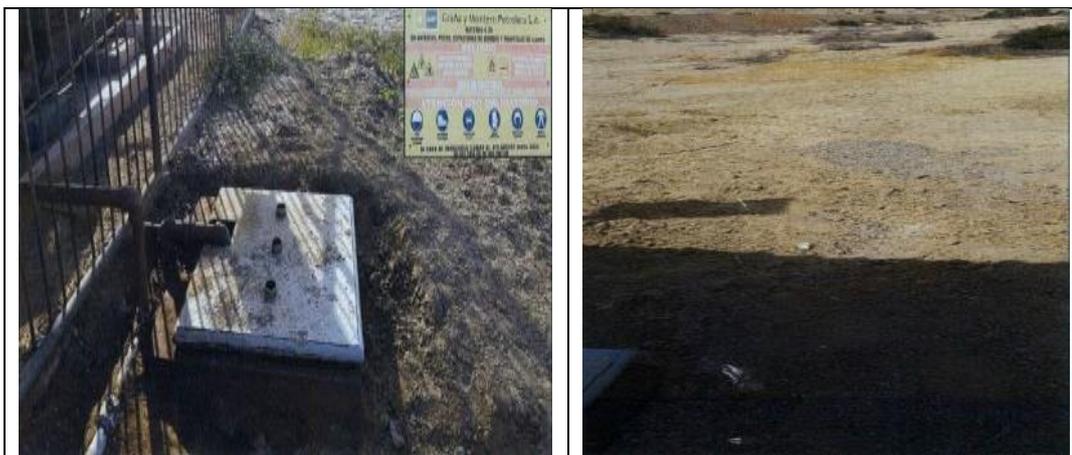
114. Al respecto, conforme a lo consignado en el Informe de Supervisión Directa N° 3615-2016-OEFA/DS-HID, el administrado mediante Carta GMP 403/2016⁶⁷ señaló que las tres áreas donde se detectaron suelos impregnados con hidrocarburos han sido limpiadas en su totalidad; en tanto, en las áreas de los pozos 12232 y 12233 se repuso el suelo con material de la zona, tal como muestra los siguientes registros fotográficos:

Vista Este de la zona del chute de la bomba de transferencia de la Batería 20.	Vista Sur de la zona del chute de la bomba de transferencia de la Batería 20.
--	---

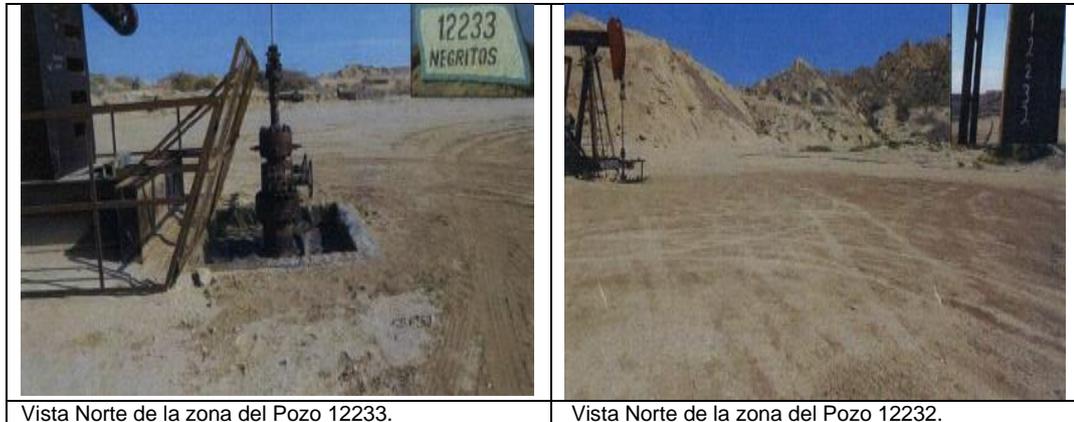
Vista Norte de la zona del Pozo 12233. Vista Norte de la zona del Pozo 12232.
Fuente: Carta GMP 403/2016, con registro OEFA N° 2016-E01-048671

115. Conforme ello, la Dirección de Supervisión colige en el Informe de Supervisión Directa N° 3615-2016-OEFA/DS-HID que el extremo del hallazgo correspondiente a las áreas ubicados en los pozos 12232 y 12233 ha sido corregido.
