**RESOLUCIÓN DIRECTORAL N° 1232-2019-OEFA/DFAI**

**EXPEDIENTE N°** : 2625-2018-OEFA/DFAI/PAS  
**ADMINISTRADO** : PETROLERA MONTERRICO S.A.<sup>1</sup>  
**UNIDAD FISCALIZABLE** : LOTE II  
**UBICACIÓN** : DISTRITO DE EL ALTO, PROVINCIA DE TALARA,  
DEPARTAMENTO DE PIURA  
**SECTOR** : HIDROCABUROS LÍQUIDOS  
**MATERIAS** : COMPROMISOS AMBIENTALES  
EXCESO DE LÍMITES MÁXIMOS PERMISIBLES  
MEDIDAS DE PREVENCIÓN  
DESCONTAMINACIÓN  
ALMACENAMIENTO DE RESIDUOS SÓLIDOS  
MANEJO Y ALMACENAMIENTO DE PRODUCTOS  
QUÍMICOS  
RESPONSABILIDAD ADMINISTRATIVA  
MEDIDAS CORRECTIVAS  
MULTA  
REGISTRO DE ACTOS ADMINISTRATIVOS  
ARCHIVO

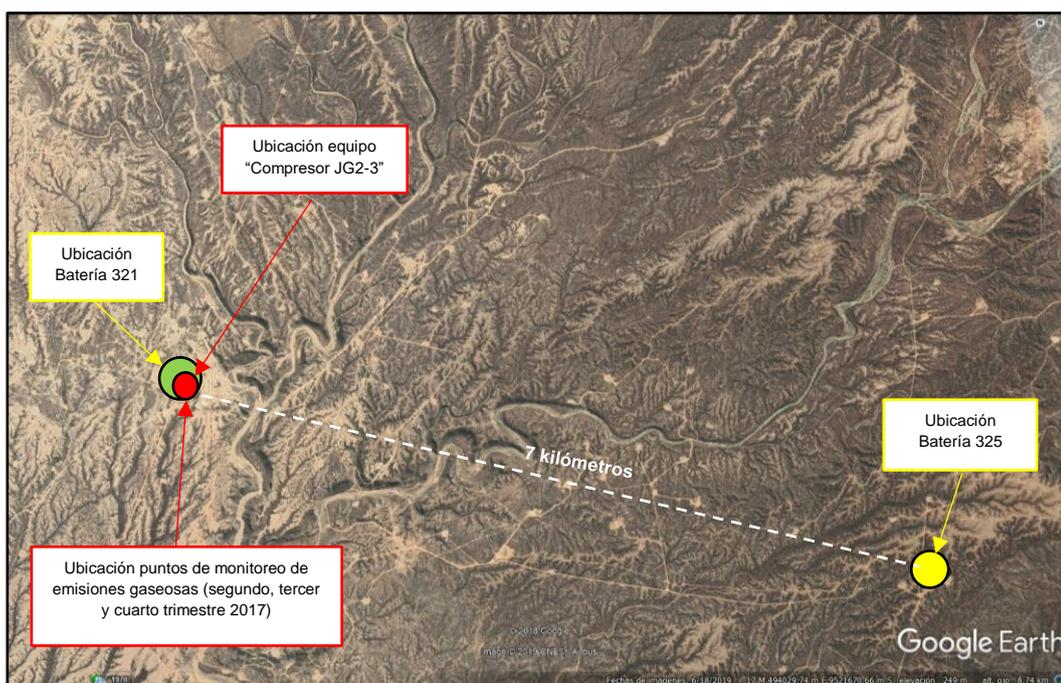
Imagen N° 1: Ubicación del compresor JG2-3 en el Lote II

60. Es así que considerando la información sobre las coordenadas de ubicación del compresor JG2-3, esta autoridad procedió a georreferenciarlas con el objetivo de determinar si dicho equipo está instalado en la Batería 321, conforme consta en los Informes de Monitoreo Ambiental del segundo, tercer y cuarto trimestre del 2017 y señaló el administrado mediante los escritos de descargos N° 2 y 3; diligencia que permitió concluir que el compresor JG2-3 (coordenadas UTM WGS 84: 493690 E y 9519752 N - segundo trimestre; y, 487001 E y 9519764 N – tercer y cuarto trimestre) corresponde a la Batería 321<sup>51</sup> y, consecuentemente, se ubica en una zona que difiere aproximadamente en 7 kilómetros del punto de monitoreo de emisiones gaseosas de la Batería 325 establecido en el instrumento de gestión ambiental (coordenadas UTM WGS 84: 493690 E y 9517345 N), conforme se muestra a continuación:

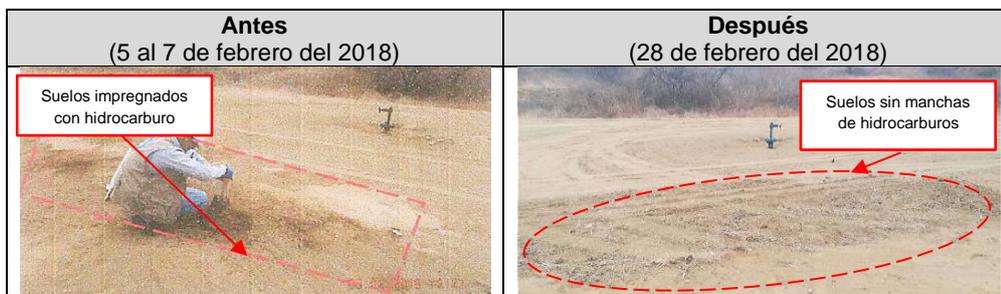
**Cuadro N° 9: Vista del área ubicada a dos (2) metros en dirección noreste del Pozo H-11 y a cinco (5) metros en dirección noroeste del Pozo H-13**

- Mediante el escrito con registro N° 018910 del 2 de marzo del 2018, el administrado presentó dos (2) registros fotográficos de fecha 28 de febrero del 2018<sup>79</sup> que muestran el área analizada limpia.

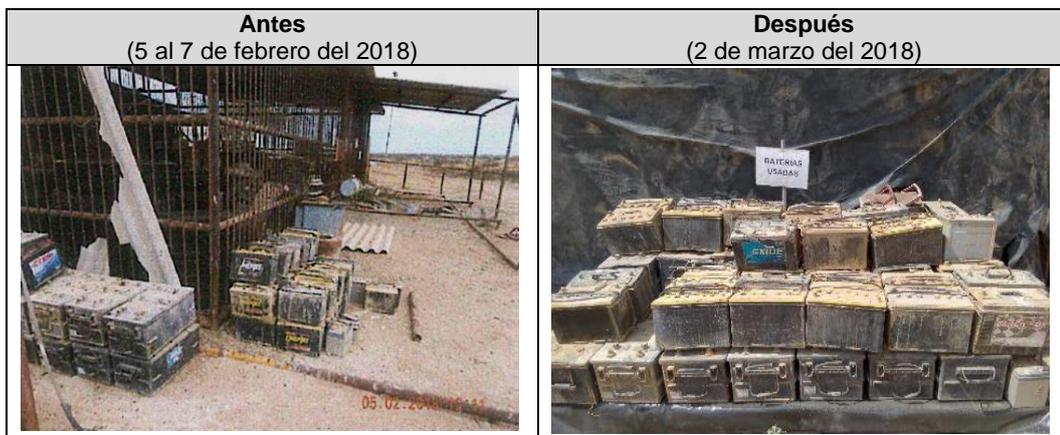
**Cuadro N° 12: Residuos observados en el área adyacente al almacén de químicos del Campamento Base del Lote II**

117. Por otro lado, con relación a los residuos sólidos peligrosos detectados en el área adyacente al almacén de químicos del Campamento Base del Lote II, esta Autoridad Decisora advierte que, mediante el escrito con registro N° 018910 del 2 de marzo del 2018, Petromont señaló que las baterías usadas fueron retiradas y trasladadas desde el Campamento Base hasta el almacén temporal de residuos sólidos del Lote II<sup>91</sup>. En dicha instalación las ordenó y apiló sobre suelo impermeabilizado, en el espacio que señala el rótulo de identificación correspondiente. Lo señalado, se evidencia en los siguientes registros fotográficos<sup>92</sup>:

118. De lo anterior, se advierte que el administrado corrigió el presente hecho imputado toda vez que acreditó el adecuado almacenamiento de residuos sólidos peligrosos en el almacén central de residuos II (implemento el techo, cerco, señalización en lugares visibles y sistema de impermeabilización) y en el área adyacente al área de almacén de químicos del Campamento Base del Lote II (ordenó y apiló sobre suelo impermeabilizado, en el espacio que señala el rótulo de identificación correspondiente).

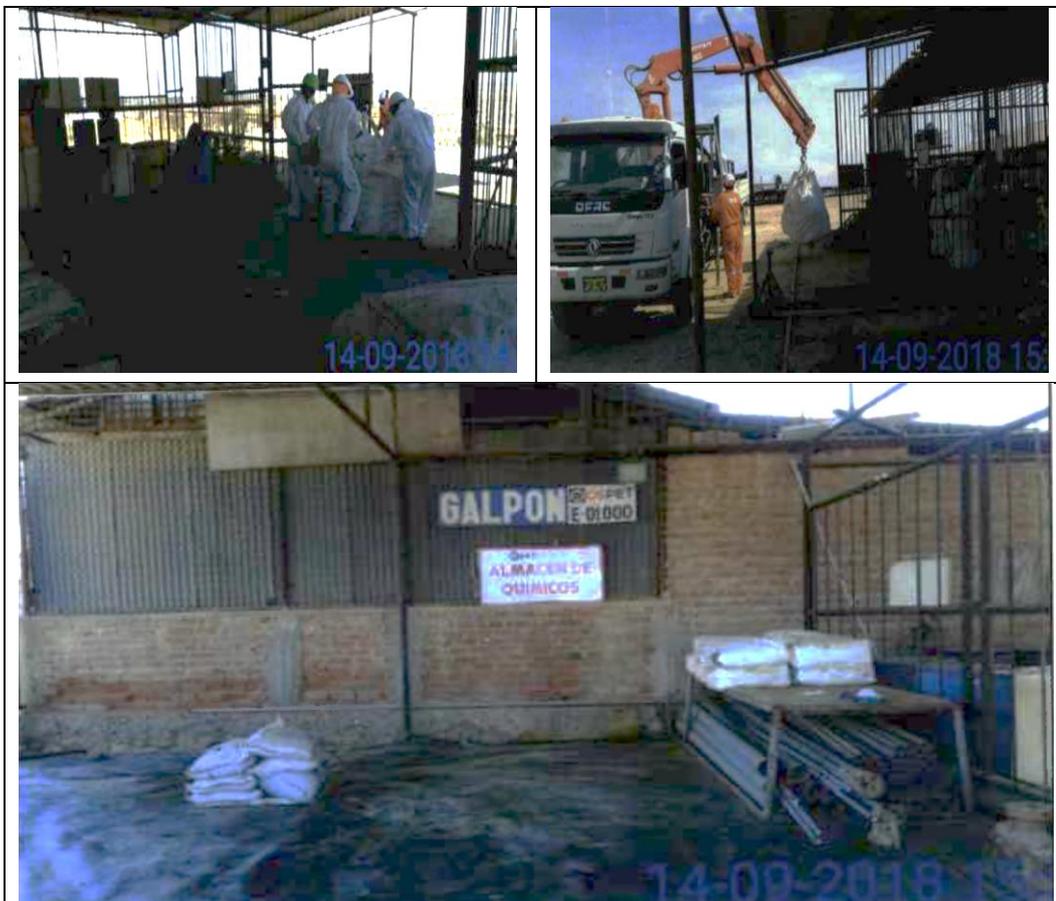
**Cuadro N° 13: Fotografías y guía que evidencian el retiro de los productos químicos identificados durante la supervisión**

127. En los escritos de descargos N° 1, 2 y 3, el administrado alegó que los productos químicos fueron retirados del almacén correspondiente para su tratamiento y disposición final el viernes 14 de setiembre del 2018, conforme se evidencia de los registros fotográficos adjuntos<sup>99</sup>, la “Guía de Retiro de Materiales Peligroso Líquidos y Sólidos”<sup>100</sup> y los manifiestos y certificados de disposición final correspondientes<sup>101</sup>. Además, el administrado agregó que se retiraron 4 m<sup>3</sup> de residuos sólidos y líquidos peligrosos del almacén de químicos Coyonitas 321.
