RESOLUCIÓN DIRECTORAL N° 1288-2019-OEFA/DFAI

EXPEDIENTE N° : 1580-2018-OEFA/DFAI/PAS
ADMINISTRADO : COMPAÑÍA MINERA SAN SIMÓN S.A.¹
UNIDAD FISCALIZABLE : LA VIRGEN
UBICACIÓN : DISTRITO DE CACHICADÁN, PROVINCIA DE SANTIAGO DE CHUCO, DEPARTAMENTO DE LA LIBERTAD
SECTOR : MINERÍA
MATERIA : COMPROMISOS AMBIENTALES
RESPONSABILIDAD ADMINISTRATIVA

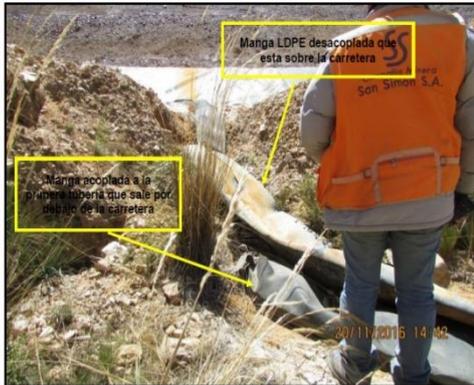
Fotografía N° 39: Vista del paso de manga LDPE y tubería HDPE que se encuentran direccionadas a la acumulación de solución pregnant.

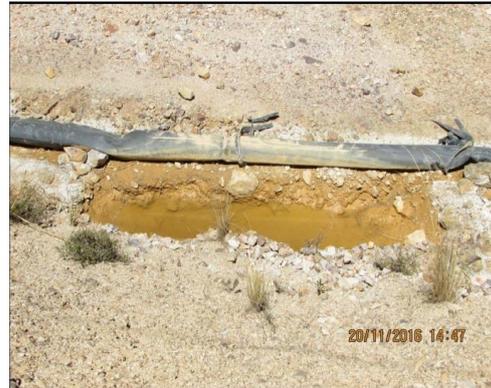
Fotografía N° 41: Vista de acumulación de solución en suelo, sobre el suelo.

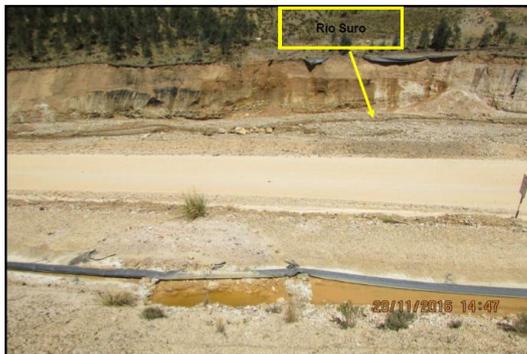
Fotografía N° 42: Vista de acumulación de solución sobre el suelo, debajo de la manga LDPE. Se aprecia aproximadamente a 30 m el río Suro.

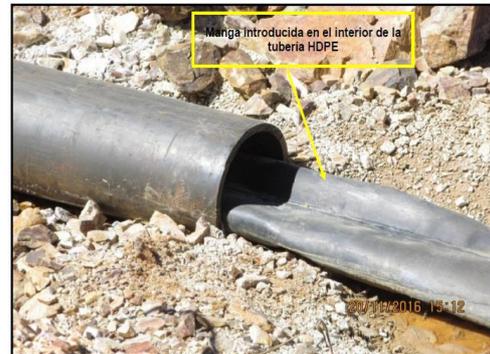
Fotografía N° 44: Vista del ingreso de la manga LDPE hacia la tubería HDPE y en el suelo solución pregnant.

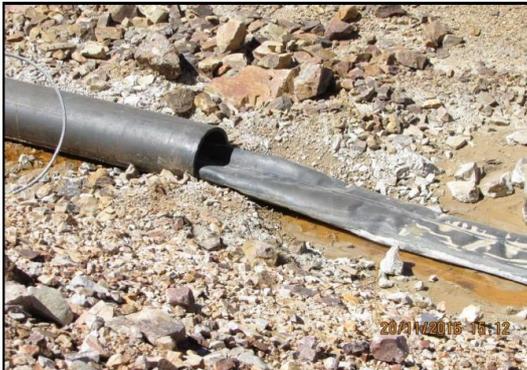
Fotografía N° 45: Otra vista del ingreso de la manga LDPE hacia la tubería HDPE y en el suelo solución pregnant.

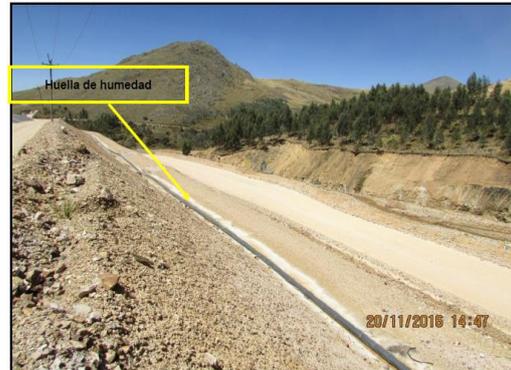
Fotografía N° 46: Vista de la manga LDPE y huella de humedad presente en su trayectoria.

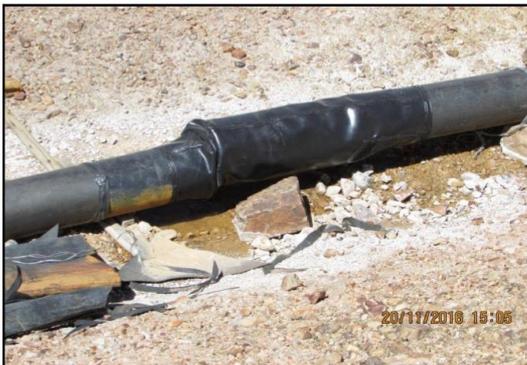
Fotografía N° 48: Vista del segundo empalme entre dos tuberías HDPE, realizada envuelta con geomembrana. Presenta solución pregnant en el suelo.

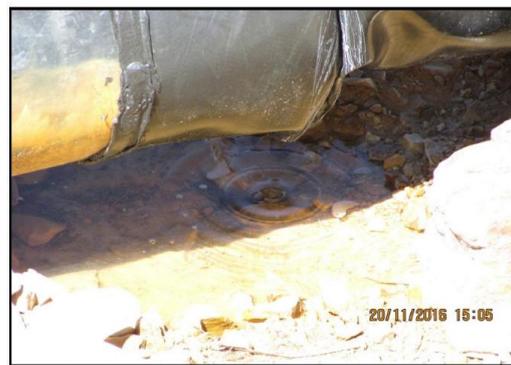
Fotografía N° 49: Vista del goteo del empalme de las dos tuberías HDPE.

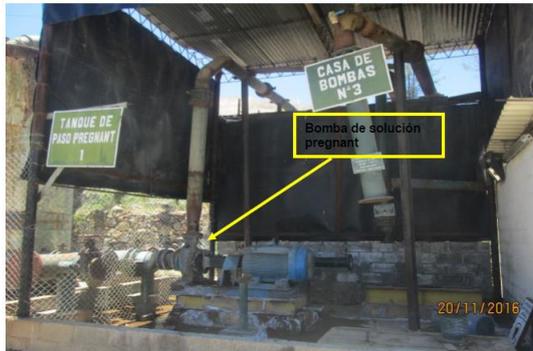
Fotografía N° 56: Vista de la casa de bombas N° 3, en el interior la bomba que envi solución pregnant a la planta ADR.

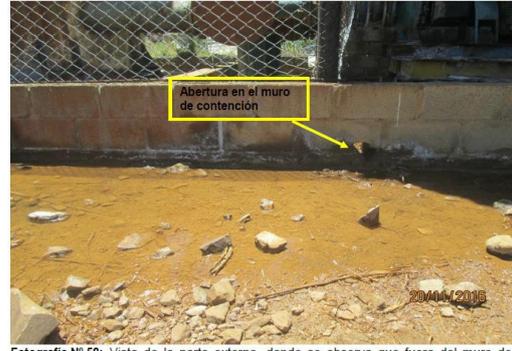
Fotografía N° 58: Vista de la parte externa, donde se observa que fuera del muro de contención se encuentra solución derramada sobre el suelo, inclusive existe una abertura en el muro.

15. En el Informe de Supervisión, la DSEM concluyó que el administrado no adoptó las medidas de prevención y control para evitar e impedir el derrame de solución pregnant sobre el suelo durante el proceso de conducción de dicha sustancia hacia el cajón de recepción de solución pregnant y el bombeo de la misma hacia la planta ADR¹¹.

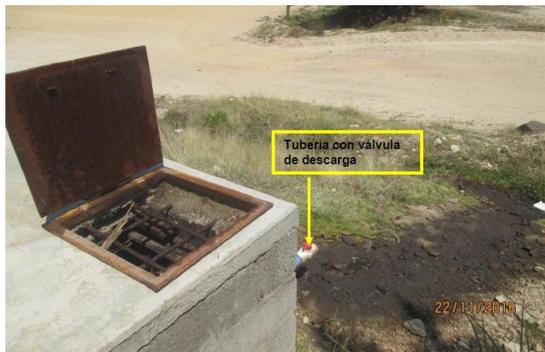
Fotografía N° 66: Vista de la salida del cajón de la trampa de grasa, compuesta por una tubería de PVC y una válvula de descarga. Aguas abajo se observa agua oleosa derramada sobre el suelo.

26. Al respecto, se debe indicar que, los hidrocarburos de petróleo pueden dispersarse sobre una extensa superficie¹⁹ y son lentamente degradables e insolubles en el agua; por ello, el no haber realizado la remoción del suelo contaminado genera un efecto nocivo al ambiente, toda vez que la presencia de hidrocarburos al entrar en contacto con el suelo, lo recubren y provocan una disminución del oxígeno, ocasionando una pérdida de la fertilidad del suelo, por lo que afecta a su composición química y con ello perjudica sus propiedades naturales que favorecen al desarrollo de la flora del entorno de la trampa de grasas y taller de mantenimiento.

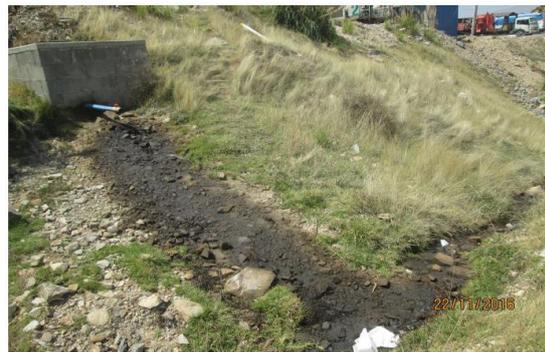
Fotografía N° 67: Vista del recorrido del agua oleosa, inclusive se observa vegetación involucrada. Esta agua llega a un canal excavado en tierra.

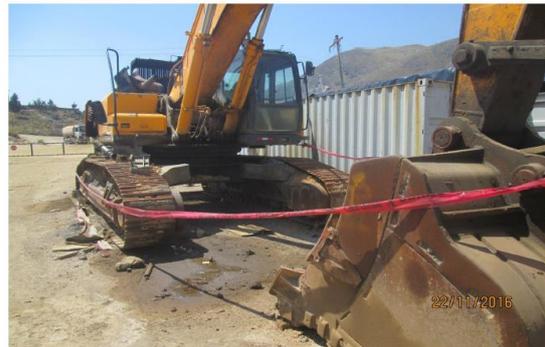
Fotografía N° 73: Hallazgo N° 14. Vista del área del taller de mantenimiento, donde aún se observa restos de hidrocarburo en el suelo.

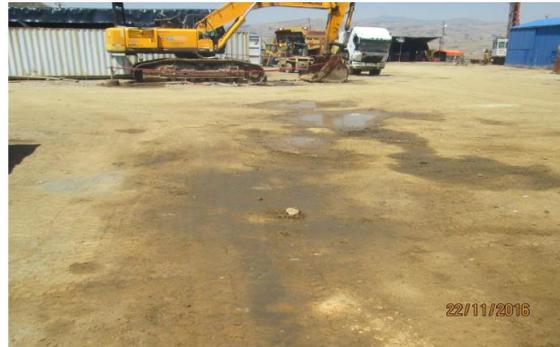
Fotografía N° 74: Hallazgo N° 14. Vista del patio de taller de mantenimiento, donde aún se observa restos de hidrocarburo en el suelo.

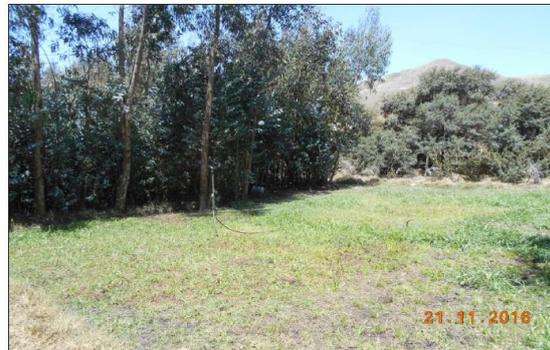
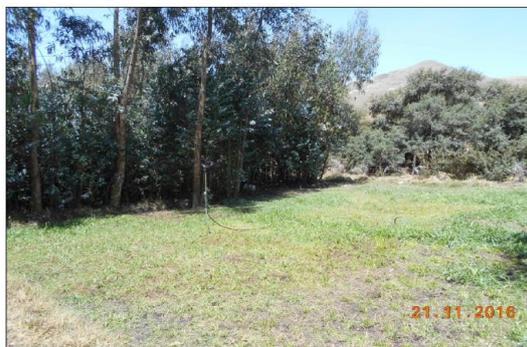
Fotografía N° 88: Punto de muestreo SD-03: Ubicado al Noreste de la Poza de grandes eventos, de una tubería que deriva el agua para riego de plantaciones. con coordenadas (Datum WGS-84) E: 820094, N: 9118805.

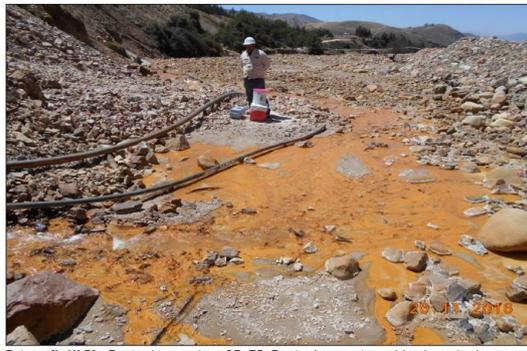
Fotografía N° 79: Punto de muestreo SD-F5: Punto de muestreo ubicado en la descarga de la poza de Neutralización, luego del subdrenaje que se encuentra en el lado Norte del PAD de lixiviación de la Fase 5, con coordenadas (Datum WGS-84) E: 820375, N: 9118449.

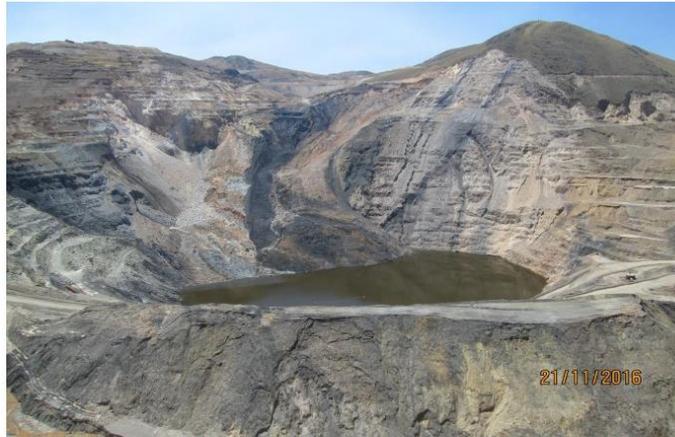
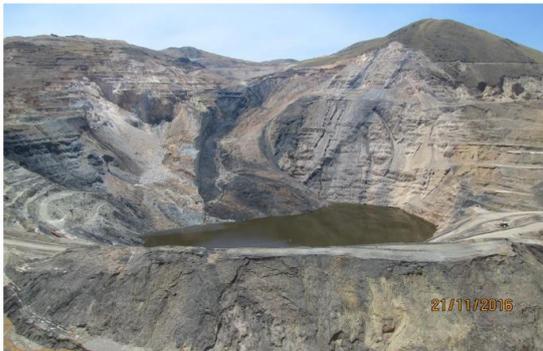
Fotografía N° 20: Vista del tajo Suro sur, se observó que las paredes han sufrido un deslizamiento, encontrándose acumulación de agua en el interior del vaso.

1	Hallazgo N° 1: Se observó que el tajo Suro sur ha sufrido un deslizamiento de material hacia el interior del vaso, adicionalmente se encuentra con agua acumulada, por lo cual no se observó los sumideros, ni el sistema de bombeo y por ende no hubo descarga alguna. (...)"
---	---

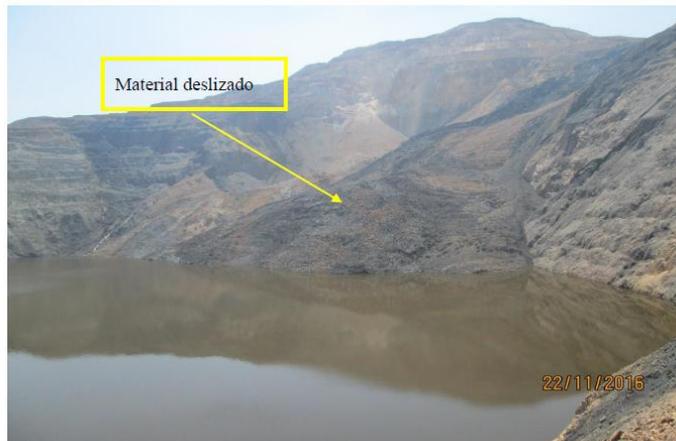
Fotografía N° 21: Vista del derrumbe ocurrido en el tajo Suro sur.

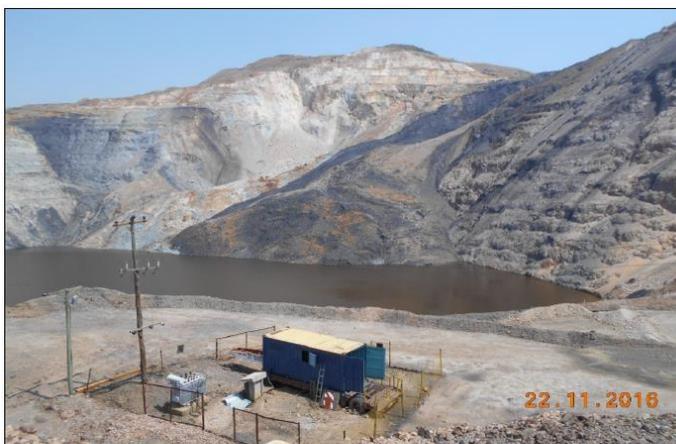
Fotografía N° 108: Punto de muestreo ESP-6: Infiltración proveniente del Tajo Suro Sur, ubicado en el vaso del Tajo con coordenadas (Datum WGS-84) E: 821428, N: 9117330. Obsérvese no hay presencia de subdrenaje fue cubierto por el derrumbe.

74. En ese sentido, existe un riesgo nocivo al ambiente, toda vez que las aguas que no han sido evacuadas fuera del tajo, se infiltrarían en el subsuelo pudiendo afectar a la calidad de las aguas subterráneas, aflorar aguas abajo e incluso llegar hasta cuerpos de agua superficial, generando un riesgo de efecto nocivo a la flora y la fauna.

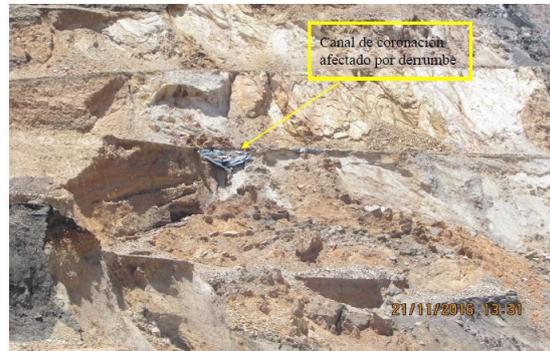
Fotografía N° 31: Vista del canal de coronación del tajo Suro sur, se observa que ha sido afectado por el deslizamiento de material de las paredes del tajo.

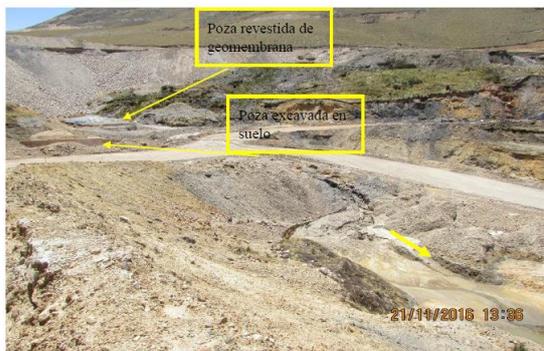
Fotografía N° 32: Vista de la parte superior del tajo Suro sur, se ubican dos pozas una revestida con geomembrana y la otra excavada en suelo, ambas direccionadas hacia el tajo Suro sur.

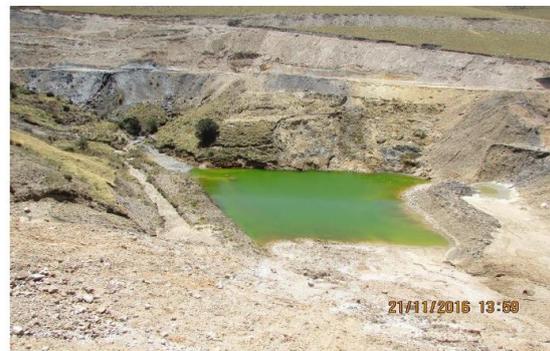
Fotografía N° 34: Vista de la poza con acumulación de agua verdúzca ubicada aguas arriba de las dos pozas ubicadas en la parte superior del tajo Suro sur.
