RESOLUCIÓN DIRECTORAL N° 01294-2019-OEFA/DFAI

EXPEDIENTE N° : 1038-2018-OEFA/DFAI/PAS
ADMINISTRADO : COMPAÑÍA MINERA SAN SIMÓN S.A.¹
UNIDAD FISCALIZABLE : LA VIRGEN
UBICACIÓN : DISTRITO DE CACHICADÁN, PROVINCIA DE SANTIAGO DE CHUCO, DEPARTAMENTO DE LA LIBERTAD
SECTOR : MINERÍA
MATERIA : COMPROMISOS AMBIENTALES
RESPONSABILIDAD ADMINISTRATIVA
ARCHIVO

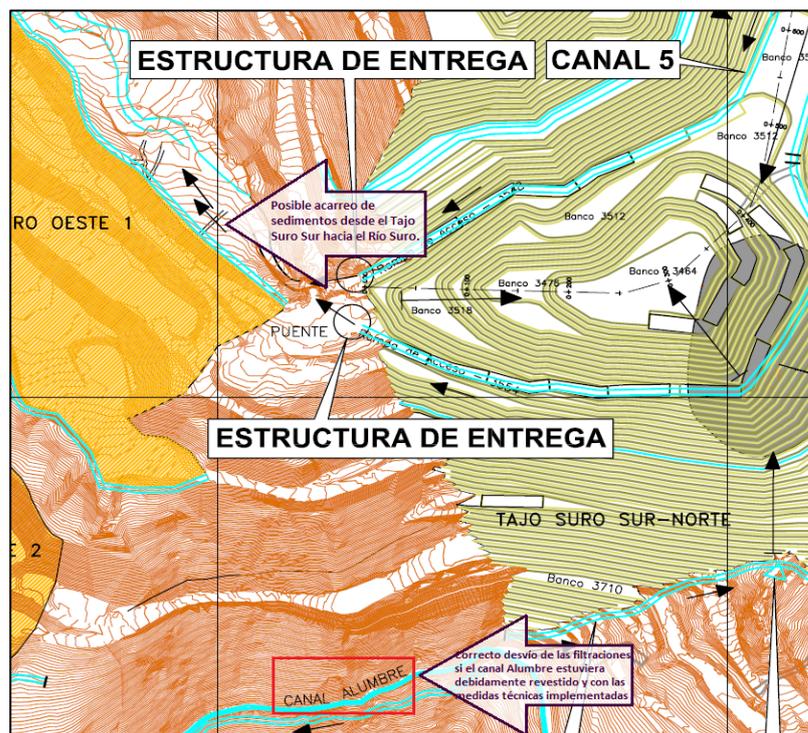
Fuente: PCM La Virgen, Plano CLS-042400-1-AC-03 1/2

28. Asimismo, existe un riesgo de efecto nocivo al ambiente, toda vez que las aguas que son derivadas al tajo se infiltrarían en el subsuelo pudiendo afectar a la calidad de las aguas subterráneas, aflorar aguas abajo e incluso llegar hasta cuerpos de agua superficial, generando un riesgo de efecto nocivo a la flora y la fauna.

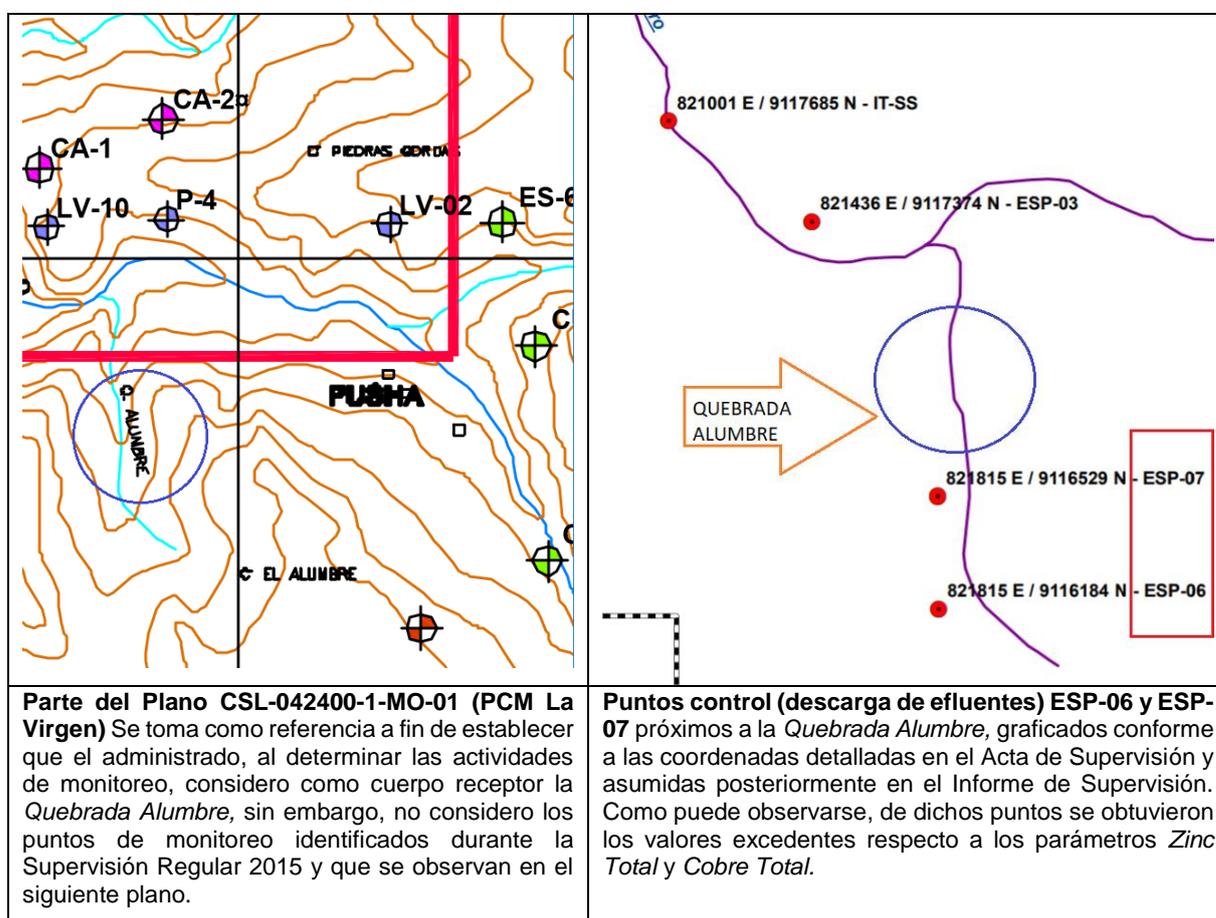
107. De conformidad a la revisión del PCM La Virgen, se tiene que se identificaron los cuerpos receptores de los efluentes propios de las actividades de explotación y beneficio, tales como Río Suro, Quebrada Paloquian, Quebrada Alumbre y Río Cuchicorral, no obstante, los puntos ESP-07 y ESP-06 no se aprecian en dicho estudio ambiental. Empero, a continuación, se procederá a señalar la ubicación de dichos puntos de control y el cuerpo receptor sobre el cual influirían sería sobre la Quebrada Alumbre y por ende sobre el Río Suro:

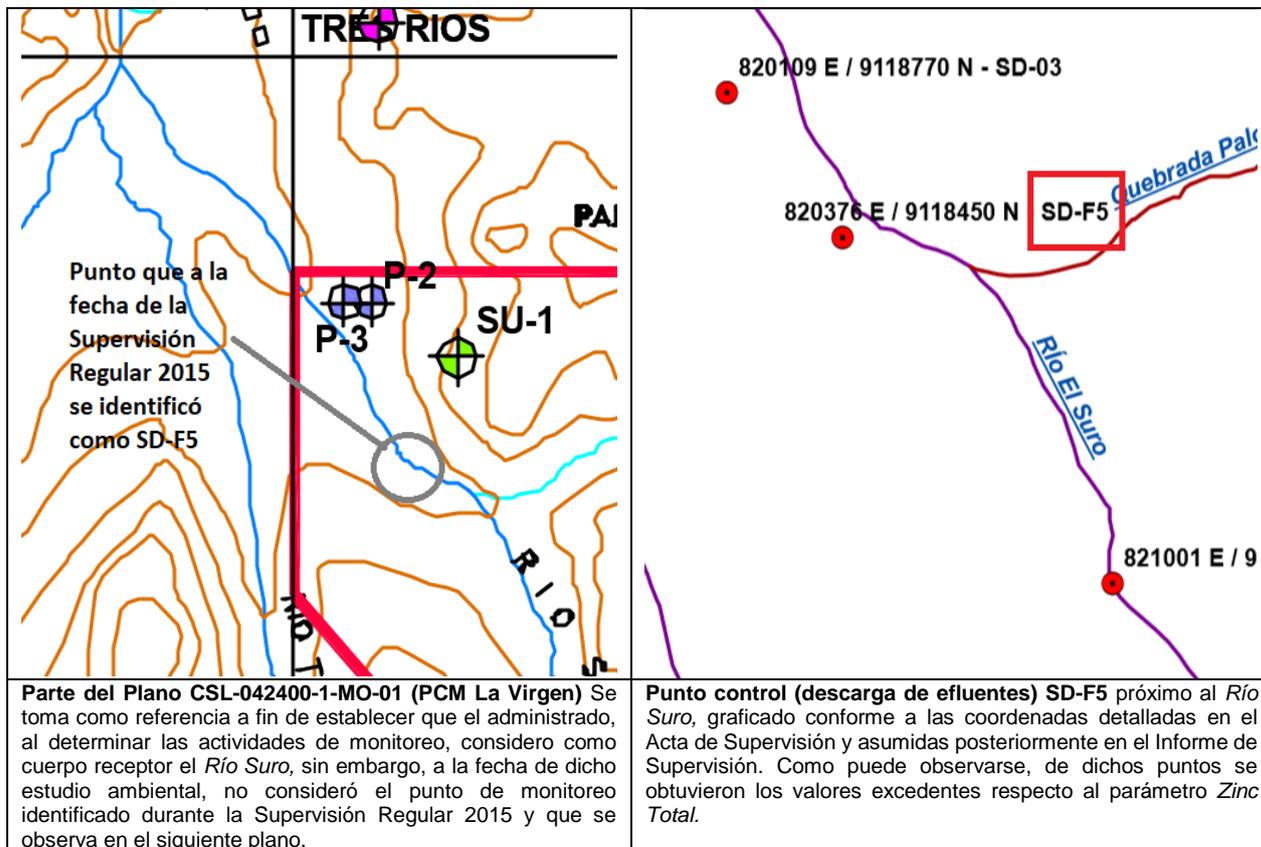
131. De conformidad a la revisión del PCM La Virgen, se tiene que se identificaron los cuerpos receptores de los efluentes propios de las actividades de explotación y beneficio, tales como Río Suro, Quebrada Paloquian, Quebrada Alumbre y Río Cuchicorral, no obstante, el punto SD-F5 no se aprecia en dicho estudio ambiental. Empero, a continuación, se procederá a señalar la ubicación de dicho punto de control, siendo que el cuerpo receptor sobre el cual influiría sería el Río Suro:

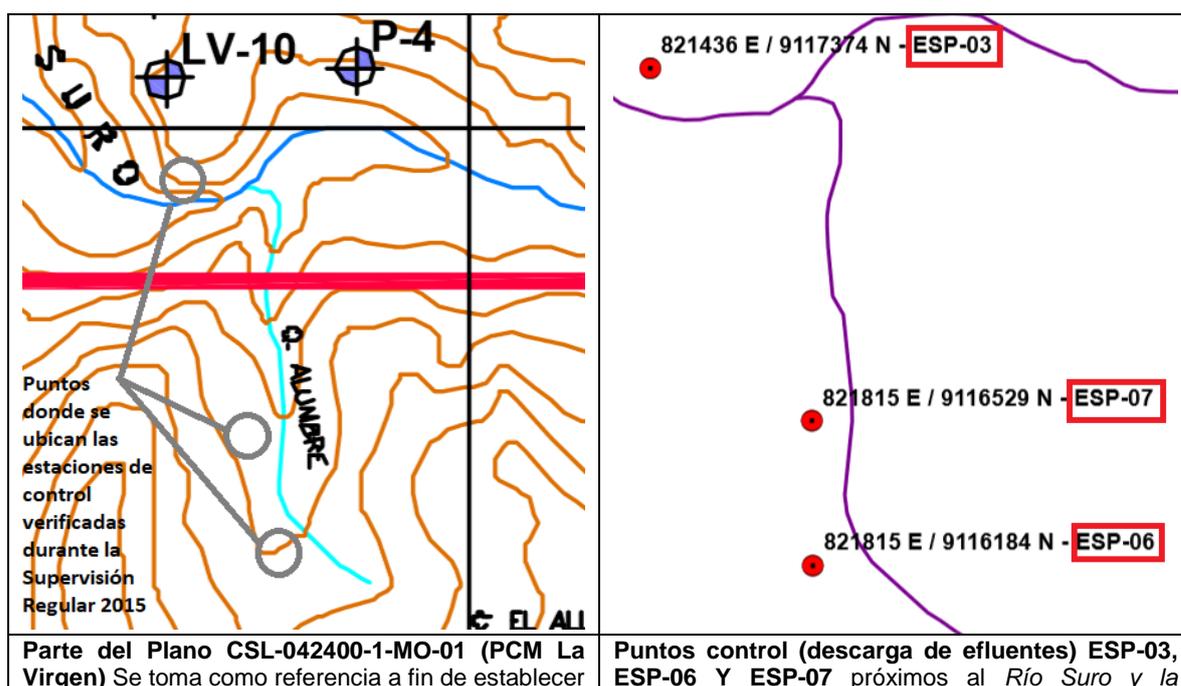
156. De conformidad a la revisión del PCM La Virgen, se tiene que se identificaron los cuerpos receptores de los efluentes propios de las actividades de explotación y beneficio, tales como Río Suro, Quebrada Paloquian, Quebrada Alumbre y Río Cuchicorral, no obstante, los puntos ESP-03, ESP-06 y ESP-07 no se aprecian en dicho estudio ambiental. Empero, a continuación, se procederá a señalar la ubicación de dichos puntos de control y el cuerpo receptor sobre el cual influirían, que sería sobre el Río Suro, Quebrada Alumbre y Suelo:

que el administrado, al determinar las actividades de monitoreo, considero como cuerpo receptor el <i>Río Suro y la Quebrada Alumbre</i> , sin embargo, a la fecha de dicho estudio ambiental, no consideró los puntos de monitoreo identificados durante la Supervisión Regular 2015 y que se observan en el siguiente plano.	<i>Quebrada Alumbre</i> , graficados conforme a las coordenadas detalladas en el Acta de Supervisión y asumidas posteriormente en el Informe de Supervisión. Como puede observarse, de dichos puntos se obtuvieron los valores excedentes respecto a los parámetros <i>pH</i> , <i>Cobre Total (Cu)</i> y <i>Zinc Total (Zn)</i> respectivamente.
--	---

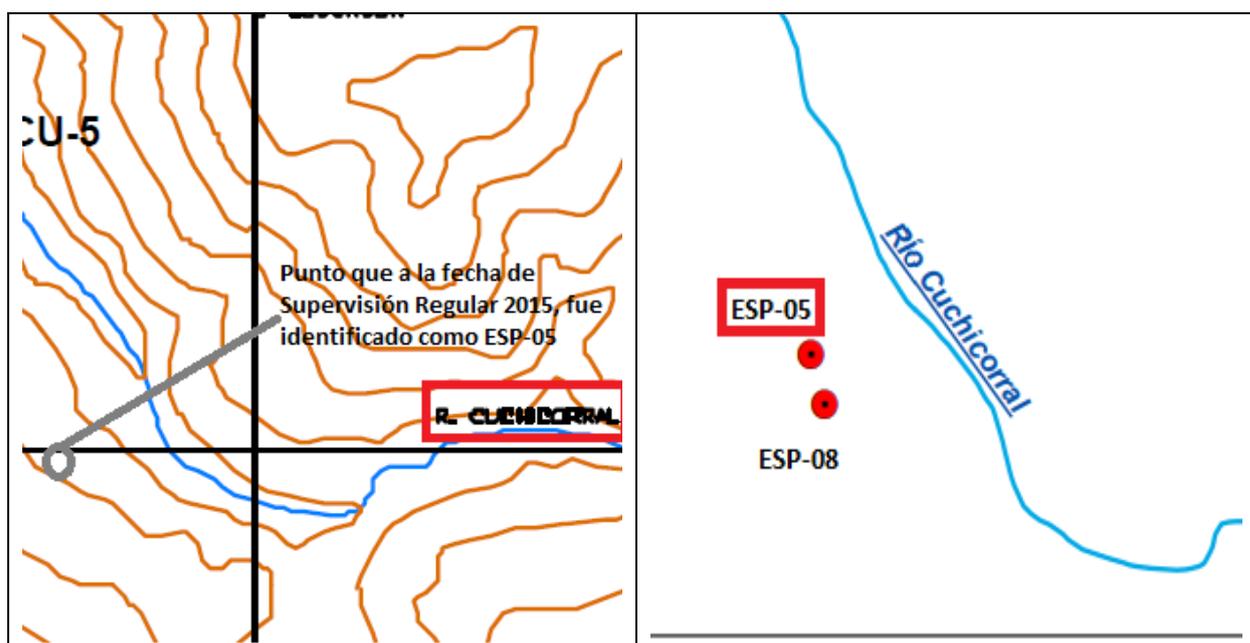
190. De conformidad a la revisión del PCM La Virgen, se tiene que se identificaron los cuerpos receptores de los efluentes propios de las actividades de explotación y beneficio, tales como Río Suro, Quebrada Paloquian, Quebrada Alumbre y Río Cuchicorral; no obstante, el punto ESP-05 no se aprecia en dicho estudio ambiental. Empero, a continuación, se procederá a señalar la ubicación de dicho punto de control y el cuerpo receptor sobre el cual influiría la descarga respectiva, es decir el *Río Cuchicorral*:

Parte del Plano CSL-042400-1-MO-01 (PCM La Virgen) Se toma como referencia a fin de establecer que el administrado, al determinar las actividades de monitoreo, considero como cuerpo receptor el <i>Río Cuchicorral</i> , sin embargo, a la fecha de dicho estudio ambiental, no consideró el punto de monitoreo identificado durante la Supervisión Regular 2015 y que se observa en el siguiente plano.	Punto control (descarga de efluentes) ESP-05 próximo al <i>Río Cuchicorral</i> , graficado conforme a las coordenadas detalladas en el Acta de Supervisión (823949 E / 9115493 N) y asumidas posteriormente en el Informe de Supervisión. Como puede observarse, de dichos puntos se obtuvieron los valores excedentes respecto al parámetro <i>Zinc Total</i> .
---	---

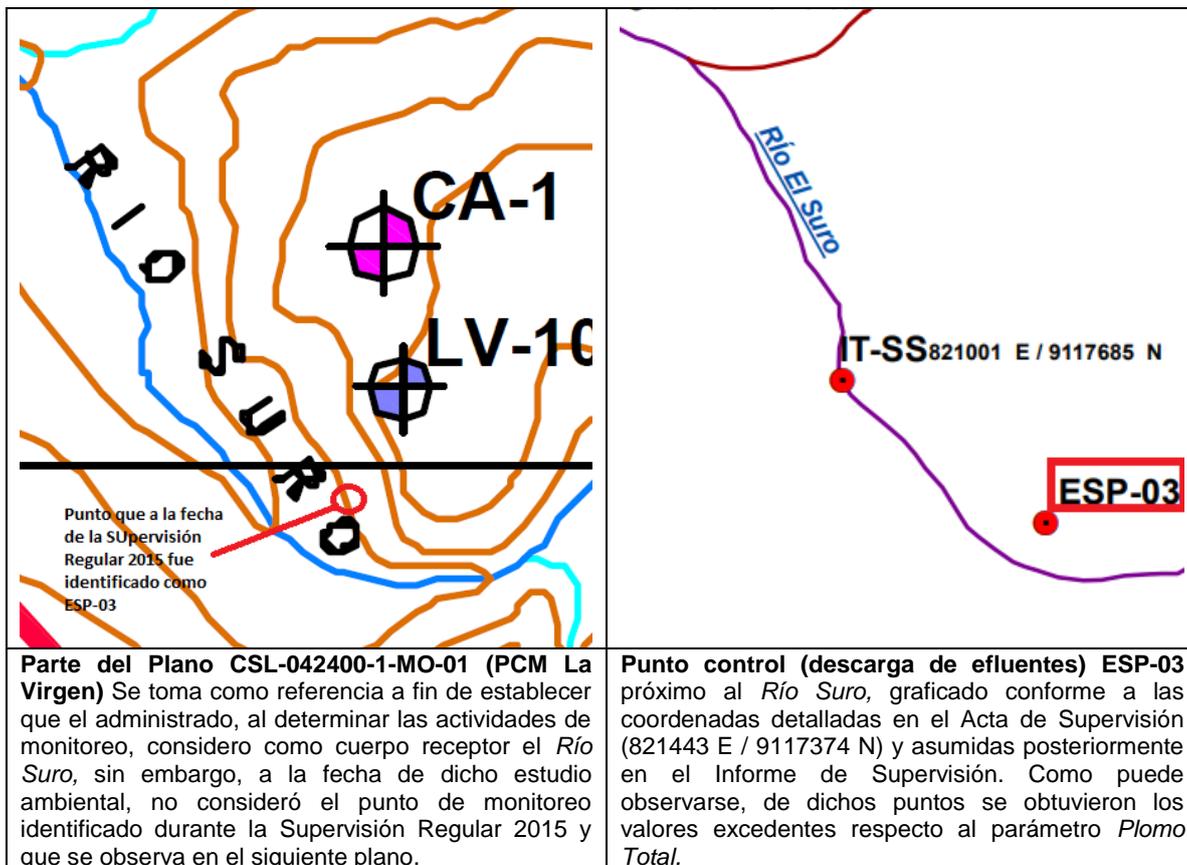
215. De conformidad a la revisión del PCM La Virgen, se tiene que se identificaron los cuerpos receptores de los efluentes propios de las actividades de explotación y beneficio, tales como Río Suro, Quebrada Paloquian, Quebrada Alumbre y Río Cuchicorral; no obstante, el punto ESP-03 no se aprecia en dicho estudio ambiental. Empero, a continuación, se procederá a señalar la ubicación de dicho punto de control y el cuerpo receptor sobre el cual influiría la descarga respectiva, es decir el *Río Suro*:

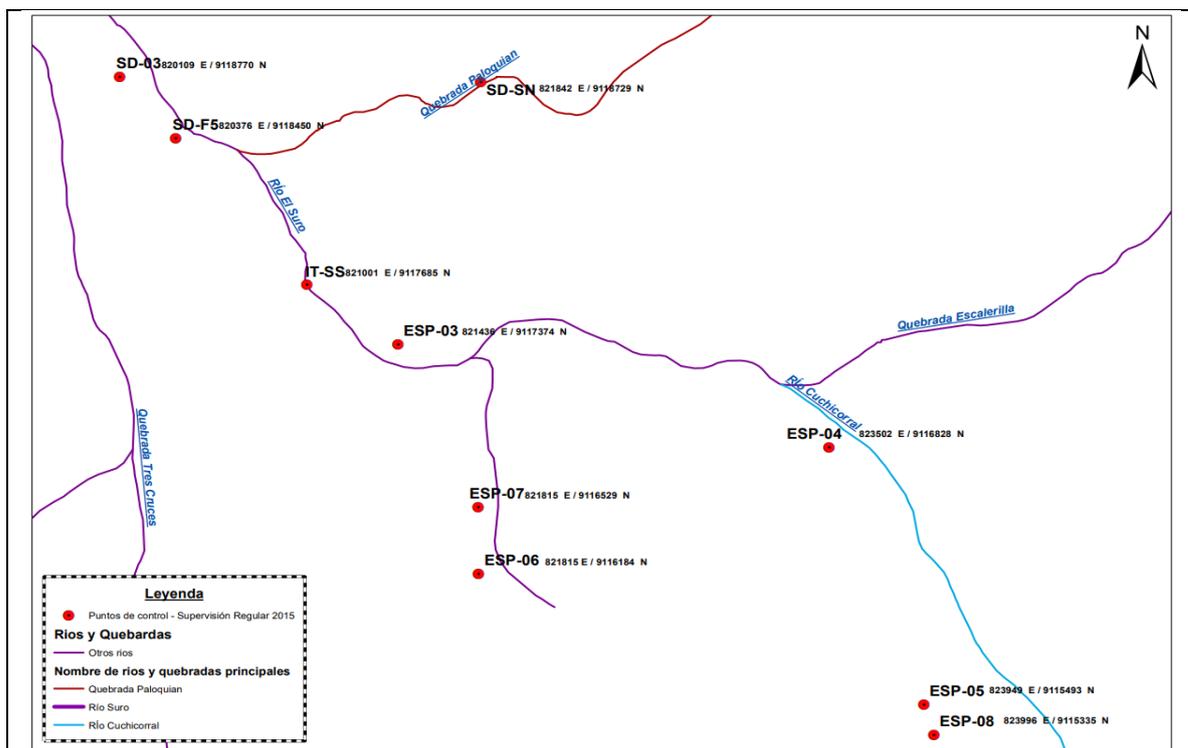
240. De conformidad a la revisión del PCM La Virgen, se tiene que se identificaron los cuerpos receptores de los efluentes propios de las actividades de explotación y beneficio, tales como Río Suro, Quebrada Paloquian, Quebrada Alumbre y Río Cuchicorral, no obstante, los puntos SD-F5, IT-SS, ESP-03, ESP-04, ESP-05, ESP-06, ESP-07, ESP-08 y SD-03 no se aprecian en dicho estudio ambiental. Empero, a continuación, se procederá a señalar la ubicación de dichos puntos de control y el cuerpo receptor sobre el cual influirían, que sería sobre el Río Suro, Río Cuchicorral, Quebrada Alumbre y Suelo:

Puntos control (descarga de efluentes) SD-F5, IT-SS, ESP-03, ESP-04, ESP-05, ESP-06, ESP-07, ESP-08 y SD-03: próximos al *Río Suro*, *Río Cuchicorral*, *Quebrada Alumbre* y *Suelo*, graficados conforme a las coordenadas detalladas en el Acta de Supervisión y asumidas posteriormente en el Informe de Supervisión. Como puede observarse, de dichos puntos se obtuvieron los valores excedentes respecto a los parámetros STS (*sólidos totales suspendidos*), *pH*, *Cobre Total (Cu)*, *Zinc Total (Zn)* y *Hierro (disuelto)*.

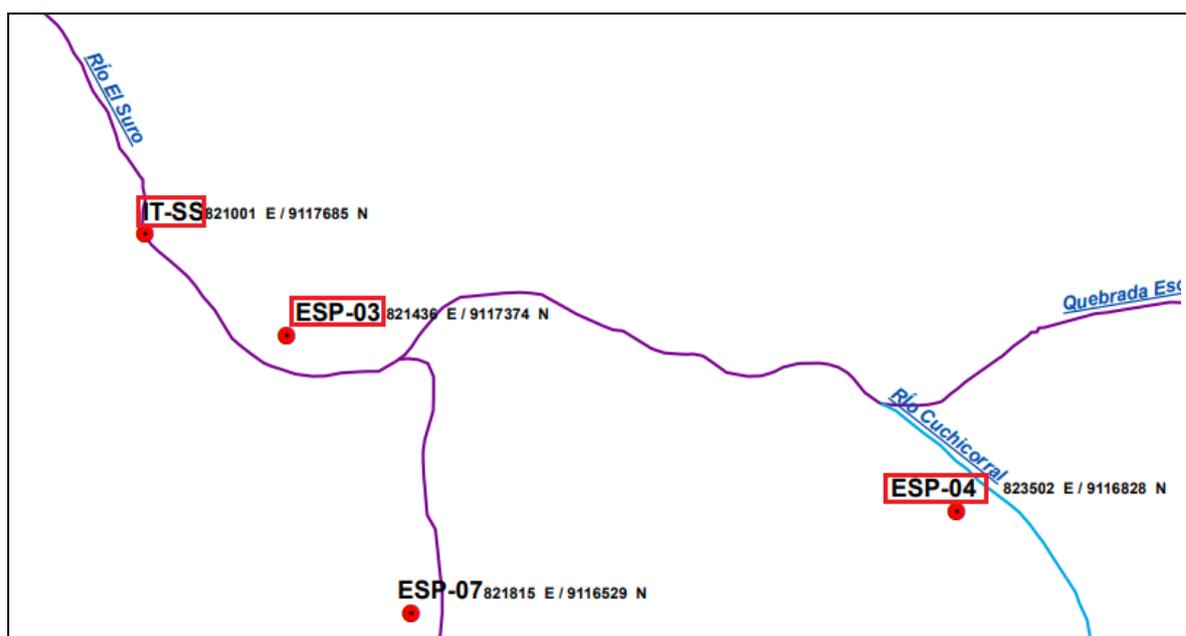
274. De conformidad a la revisión del PCM La Virgen, se tiene que se identificaron los cuerpos receptores de los efluentes propios de las actividades de explotación y beneficio, tales como Río Suro, Quebrada Paloquian, Quebrada Alumbre y Río Cuchicorral, no obstante, los puntos IT-SS, ESP-03 y ESP-04 no se aprecian en dicho estudio ambiental. Empero, a continuación, se procederá a señalar la ubicación de dichos puntos de control y el cuerpo receptor sobre el cual influirían, que sería sobre el Río Suro y Río Cuchicorral:

Puntos control (descarga de efluentes) ESP-03, IT-SS y ESP-04: próximos al *Río Suro* y *Río Cuchicorral*, graficados conforme a las coordenadas detalladas en el Acta de Supervisión y asumidas posteriormente en el Informe de Supervisión. Como puede observarse, de dichos puntos se obtuvieron los valores excedentes respecto a los parámetros *Arsénico Total* (ESP-03, IT-SS y ESP-04) y *Cadmio Total* (IT-SS y ESP-04).

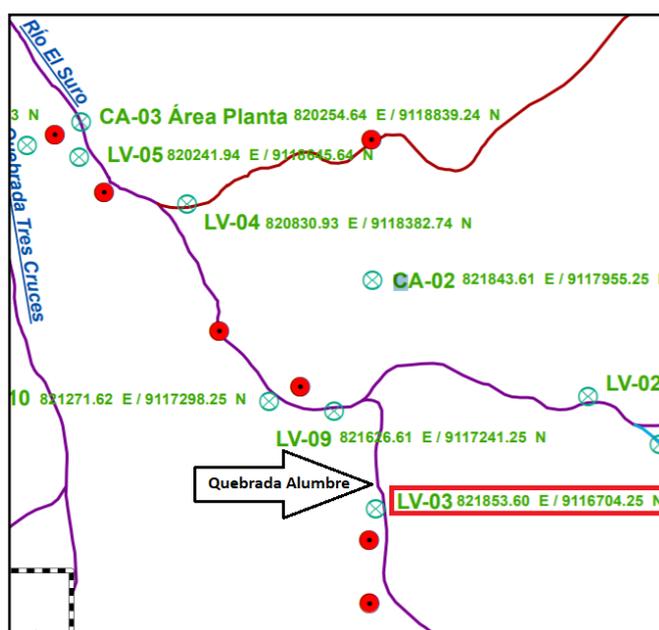
297. Al respecto, el administrado declaró como estación de monitoreo al punto nombrado como LV-3, que tiene una ubicación en la Quebrada Alumbre, líneas abajo del *tajo* y 20 metros antes de la confluencia del Río Suro. Sus coordenadas en sistema PSAD 56 son 822111 E y 9117066 N, que al ser convertidas al sistema WGS 84¹⁰⁸ se establecen conforme a los siguientes puntos: 821853.60 E / 9116704.25 N, ubicando el punto en mención efectivamente en la *Quebrada Alumbre*:

Conducta Infractora	Medida Correctiva		
	Obligación	Plazo de cumplimiento	Forma para acreditar el cumplimiento
El administrado ubicó el punto de control LV-3 en un lugar distinto al señalado en su instrumento de gestión ambiental.	El administrado deberá ubicar la estación de monitoreo LV-3 aguas abajo del tajo y a 20 metros de la confluencia del río suro ¹³⁹ . Dicha medida correctiva tiene como finalidad evitar impactos negativos al ambiente, tales como, la contaminación de los cuerpos de agua aledaños al proyecto.	En un plazo no mayor de treinta (30) días hábiles, contado desde el día siguiente de notificada la presente Resolución.	En un plazo no mayor de cinco (5) días hábiles contados desde el día siguiente de vencido el plazo para cumplir con la medida correctiva, el administrado deberá presentar ante esta Dirección un informe técnico que detalle el cumplimiento de la medida correctiva. La descripción de las acciones deberá incluir los medios probatorios visuales (fotografías y/o videos debidamente fechadas y con coordenadas UTM WGS 84) con vistas generales y específicas tomadas de diferentes ángulos y debidamente señalizadas (uso de flechas, círculos, entre otras, que permitan su identificación) a fin de visualizar de manera clara y objetiva las medidas implementadas ¹⁴⁰ .

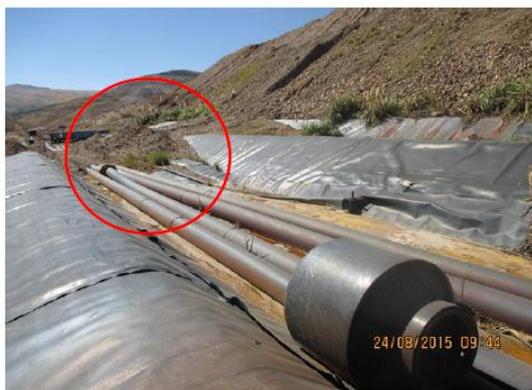
Fotografía N° 135: Vista fotográfica donde se observa mineral derramado por fuera del muro de contención del Pad de Lixiviación, el mineral se encuentra derramado sobre el canal de contingencia.

314. Al respecto, se tiene que el PAD de lixiviación cuenta con un canal revestido de geomembrana el cual actúa como una medida de contención ante la presencia de un derrame, ya sea de solución cianurada o mineral; sin embargo; durante la supervisión, se advirtió el deslizamiento del mineral del PAD de lixiviación, el cual se encontraba derramado en el canal de contingencia, observándose obstruido en algunos tramos.

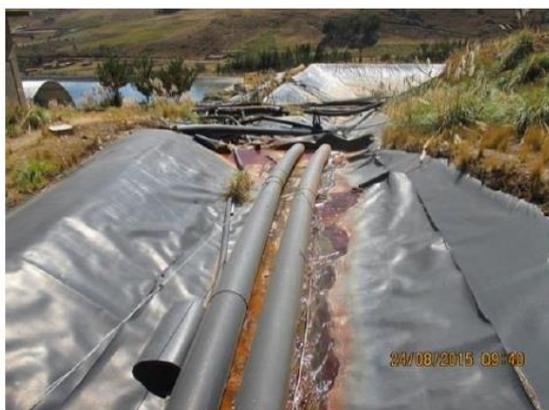
Fotografía N° 134: Otra vista fotográfica de los canales de contingencia de las tuberías de HDPE que conducen solución cianurada a la poza barren.

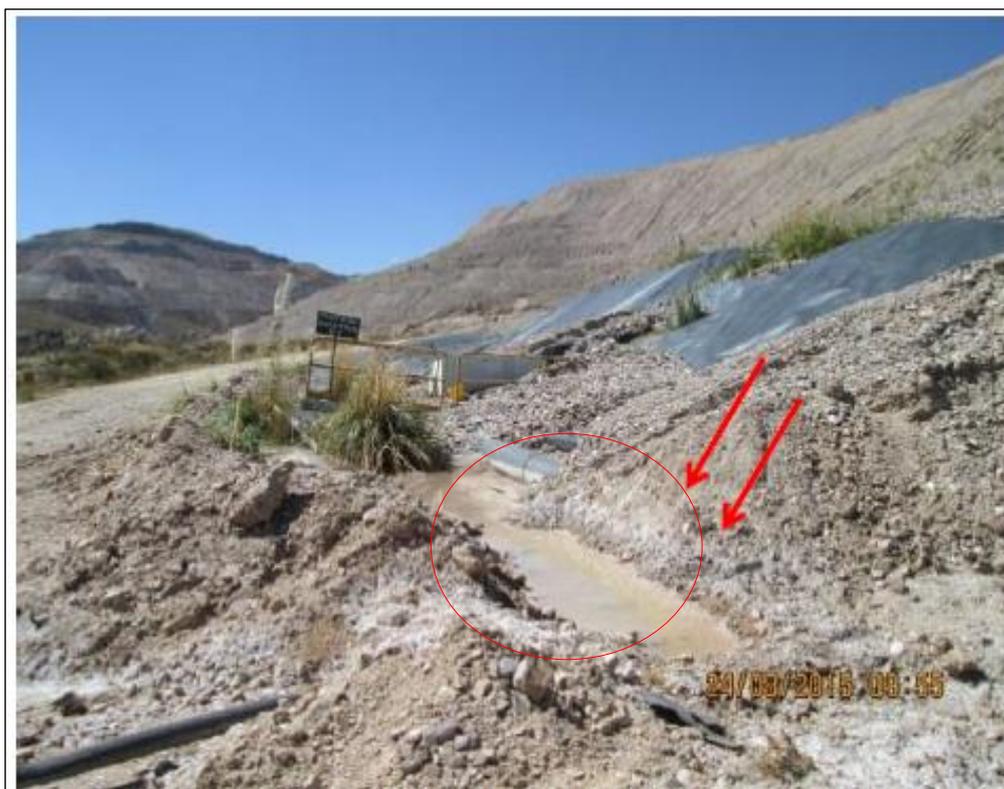
Fotografía N° 137: Otra vista fotográfica, donde se muestra el mineral derramado por el canal de contingencia de las líneas de conducción de solución cianurada.

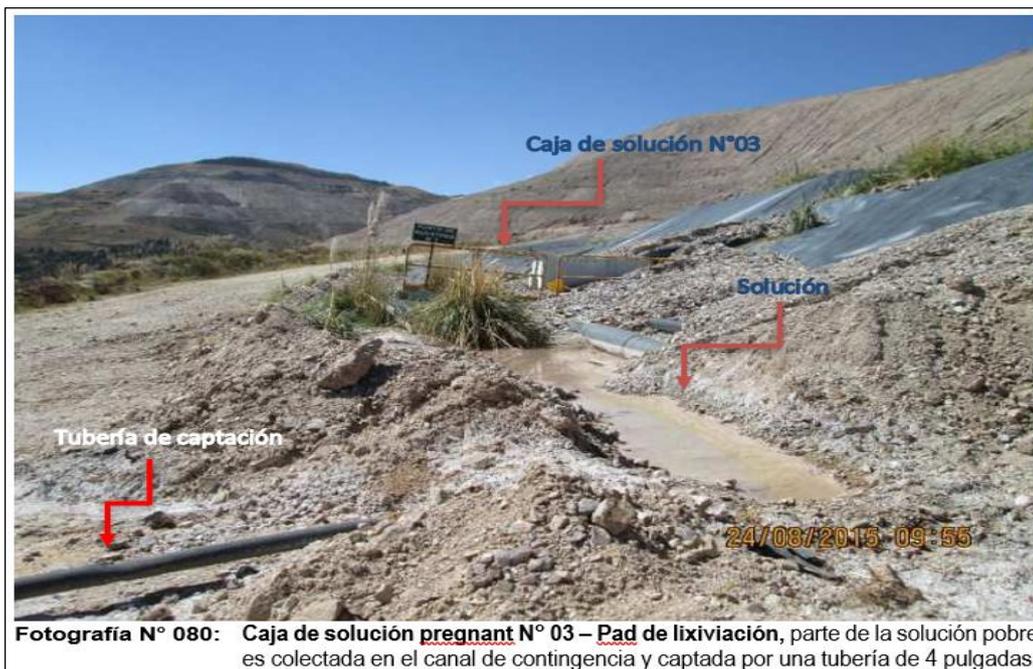
313. En razón de ello, la DSEM concluyó que el administrado no adoptó las medidas de previsión y control para evitar e impedir que la solución cianurada o el mineral que se encuentran al interior del canal de contingencia se desborden entrando en contacto directo con el suelo, incumpliendo lo establecido en el artículo 16° del RPAAE.
