RESOLUCIÓN DIRECTORAL N° 1749-2019-OEFA/DFAI

EXPEDIENTE N° : 0067-2019-OEFA/DFAI/PAS
ADMINISTRADO : SOCIEDAD MINERA EL BROCAL S.A.A.¹
UNIDAD FISCALIZABLE : COLQUIJIRCA
UBICACIÓN : DISTRITO TINYAHUARCO, PROVINCIA Y
DEPARTAMENTO DE PASCO
SECTOR : MINERÍA
MATERIAS : RESPONSABILIDAD ADMINISTRATIVA
MULTA

- III.1 **Único hecho imputado:** El administrado no adoptó las medidas de prevención y control a fin de evitar e impedir que el agua con sedimento proveniente de la Sección de Chancado Secundario - Terciario de la Planta Concentradora N° 2 entre en contacto con el suelo adyacente.

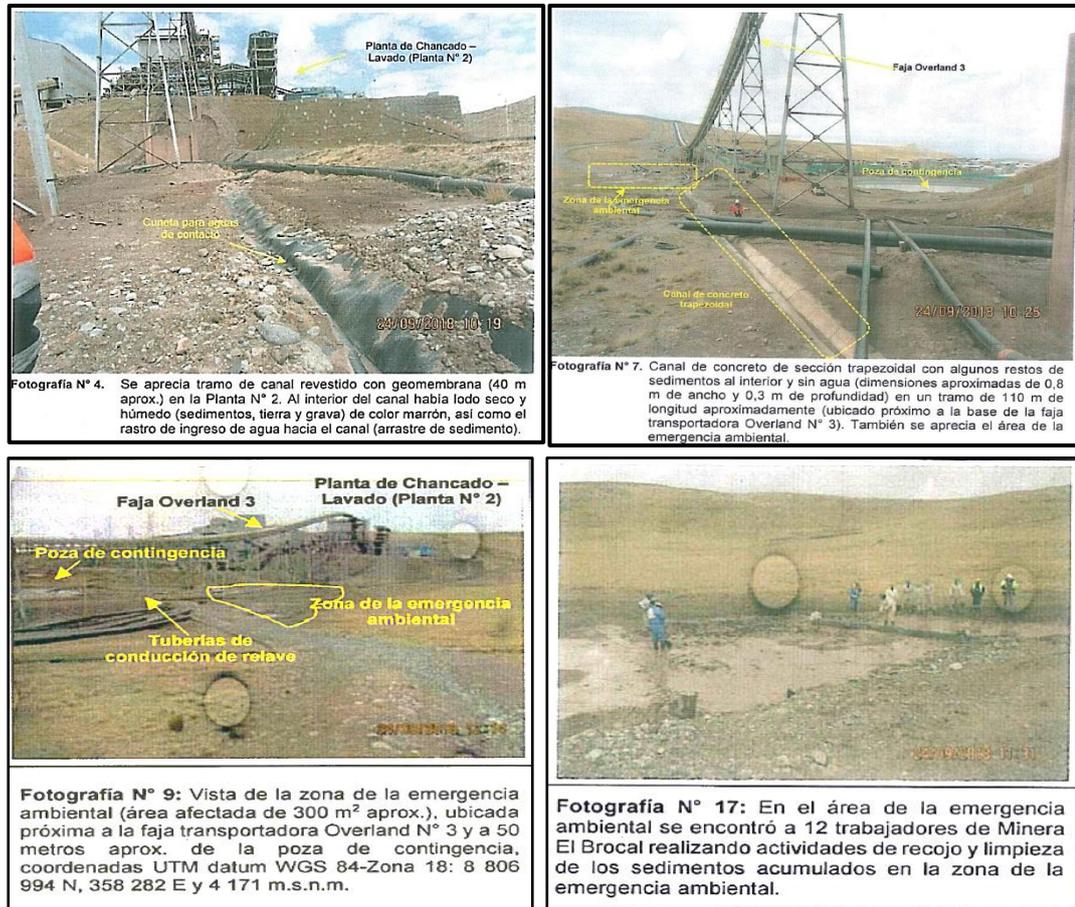
- En la parte baja al este de la Planta de Chancado –Lavada (Planta N° 2) (...), se evidenció en un tramo de aproximadamente 110 m de longitud (debajo de la faja transportadora Overland N° 3), una cuneta o canal trapezoidal de concreto para aguas de contacto el cual llega a un buzón de concreto ubicado en la coordenadas U TM WGS 84: 8 806 991 N, 358 282 E y 4171 m.s.n.m.

20. Lo verificado por la DSEM se sustenta en las fotografías N° 5 a la 7, 9 a la 17, 31, 34 y 36 del Panel Fotográfico del Informe de Supervisión, de las cuales se observan las siguientes²¹:

- En el mismo canal, en un tramo de aproximadamente 5 m de longitud, hasta llegar a referido buzón **se evidencia la acumulación de lodo de coloración marrón, así como el rastro de desborde sobre el suelo**, fuera del canal, pasando por el cerco de malla metálica que delimita la zona industrial, llegando al área adyacente o zona del evento.
(...)"

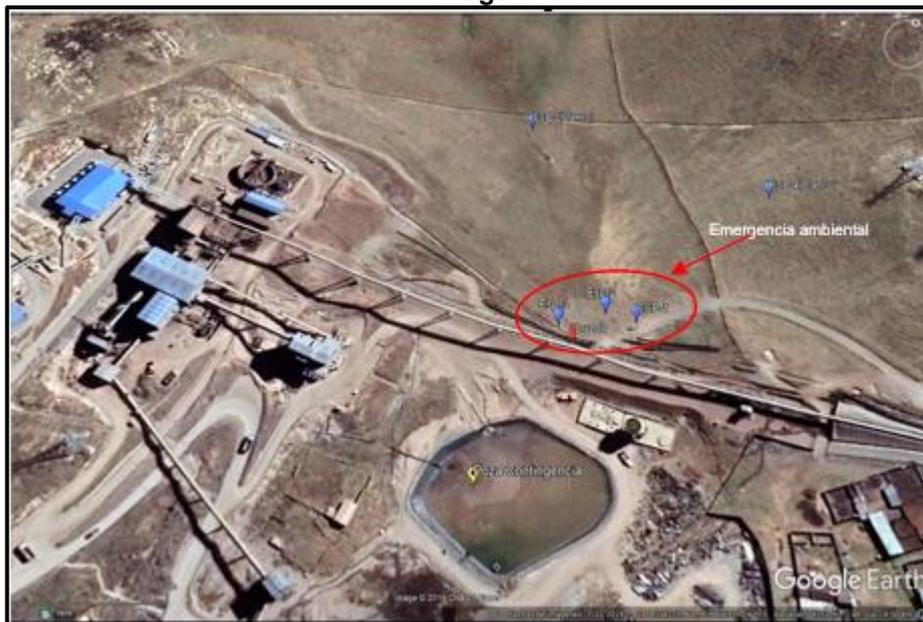
Imagen N° 1

62. Sin perjuicio de ello, cabe señalar que, el administrado no acreditó la remediación del suelo mediante la presentación de resultados de análisis de muestras de suelos en los puntos denominados por la supervisión como: ESP-1, ESP-2 y ESP-3 (suelos del área afectada) en comparación con los resultados de las muestras de suelos (blancos) denominados como: ESP-4 y ESP-5, a fin de acreditar que la calidad del suelo se rehabilitó y recuperó sus características naturales, en comparación al suelo del área cercana donde no sucedió el evento. Al respecto, se muestra la Imagen N°1, donde se indica la ubicación de dichos puntos de muestreo:

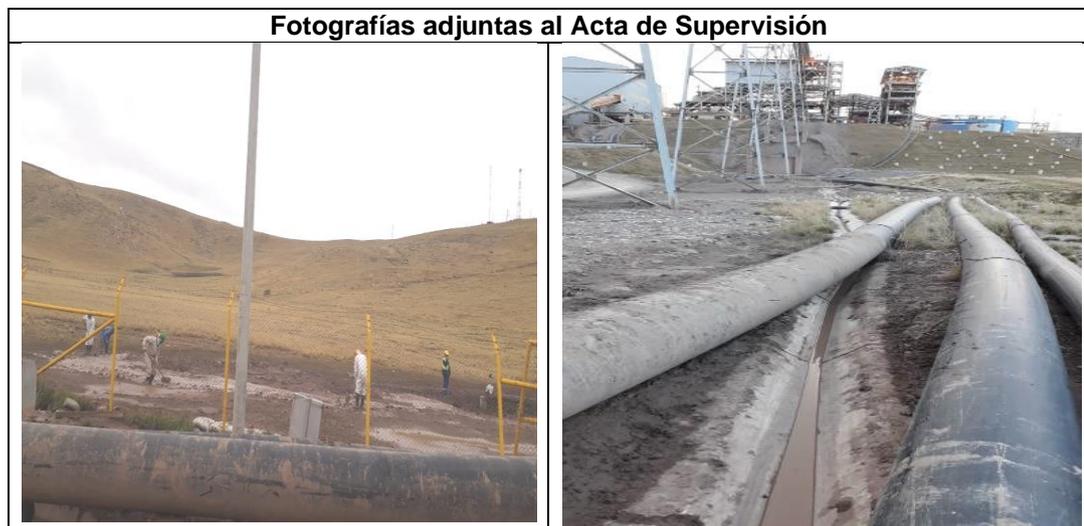
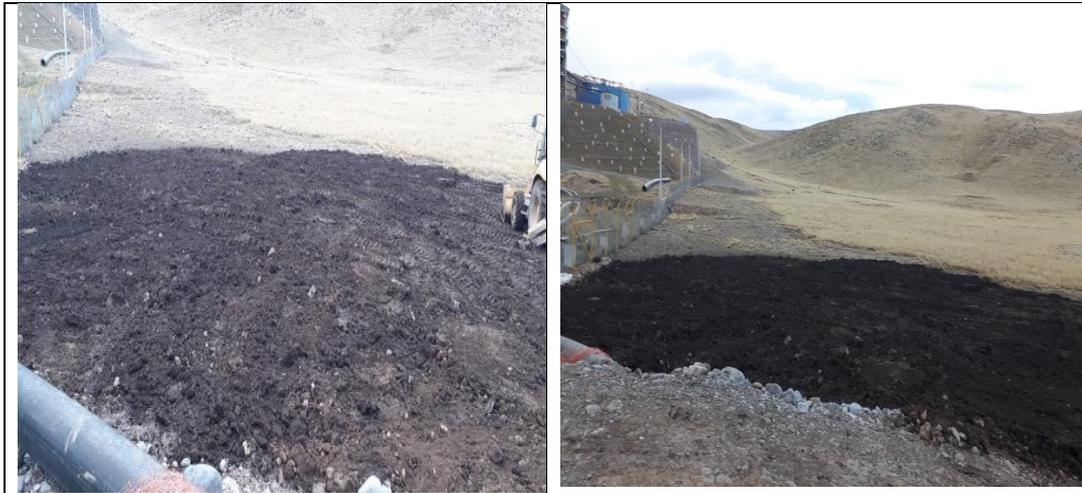
Fotografías adjuntas al Reporte Final de Emergencia ambiental

87. Es preciso indicar que, en el Acta de Supervisión, así como, en el Reporte Final de Emergencia Ambiental, se señaló que el administrado ejecutó acciones de limpieza del canal de concreto, retiro de lodos y drenaje del líquido excedente a consecuencia de la referida emergencia ambiental, y que complementariamente, se cubrió la zona afectada con top soil y realizó la siembra de Ray Grass en un área aproximada de 531 m² según su Reporte Final de Emergencias. Adjuntando entre otras, las siguientes fotografías:

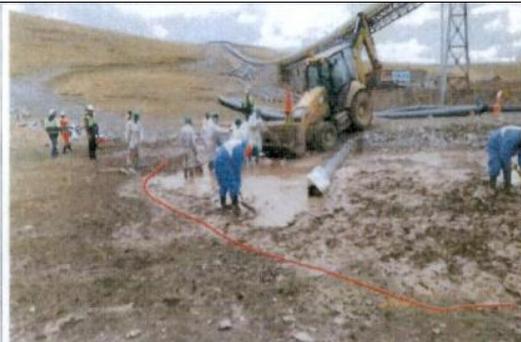
Fotografía N° 5 Se observa la limpieza de agua con sedimentos mediante el uso de baldes con capacidad de 5 galones y colectándolos en la cuchara de la retroexcavadora, coordenadas 8 807 007 N, 358 282 E, altitud 4 163 msnm.

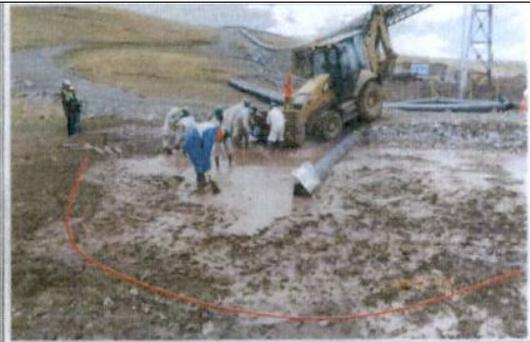
Fotografía N° 6: Se observa la limpieza de los agua con sedimentos mediante el uso de baldes con capacidad de 5 galones y colectándolos en la cuchara de a retroexcavadora, con coordenadas 8 806 996 N,358 282 E, altitud 4 163 msnm.

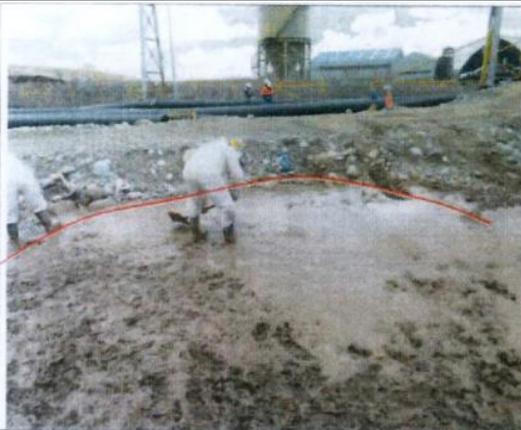
Fotografía N° 7 Se observa la limpieza de agua con sedimentos de forma manual.

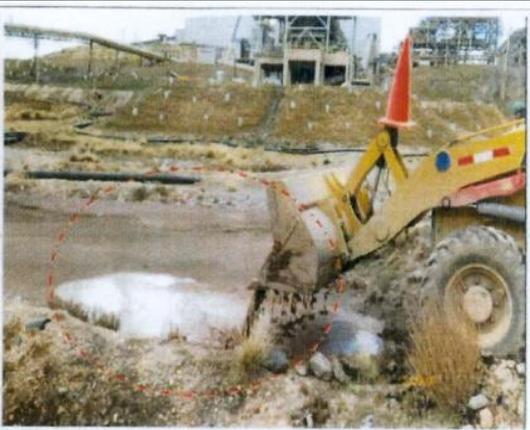
Fotografía N°8: Se observa la descarga de agua con sedimentos a la poza de sedimentación
