## RESOLUCIÓN DIRECTORAL N° 1806-2019-OEFA/DFAI

**EXPEDIENTE N°** : 2997-2018-OEFA/DFAI/PAS  
**ADMINISTRADO** : TERMINALES DEL PERÚ<sup>1</sup>  
**UNIDAD FISCALIZABLE** : TERMINAL CALLAO  
**UBICACIÓN** : DISTRITO DEL CALLAO, PROVINCIA  
CONSTITUCIONAL DEL CALLAO  
**SECTOR** : HIDROCARBUROS LÍQUIDOS  
**MATERIAS** : MEDIDAS DE PREVENCIÓN  
REPORTES DE EMERGENCIA AMBIENTAL  
REQUERIMIENTO DE INFORMACIÓN  
RESPONSABILIDAD ADMINISTRATIVA  
MEDIDAS CORRECTIVAS  
REGISTRO DE ACTOS ADMINISTRATIVOS  
MULTA

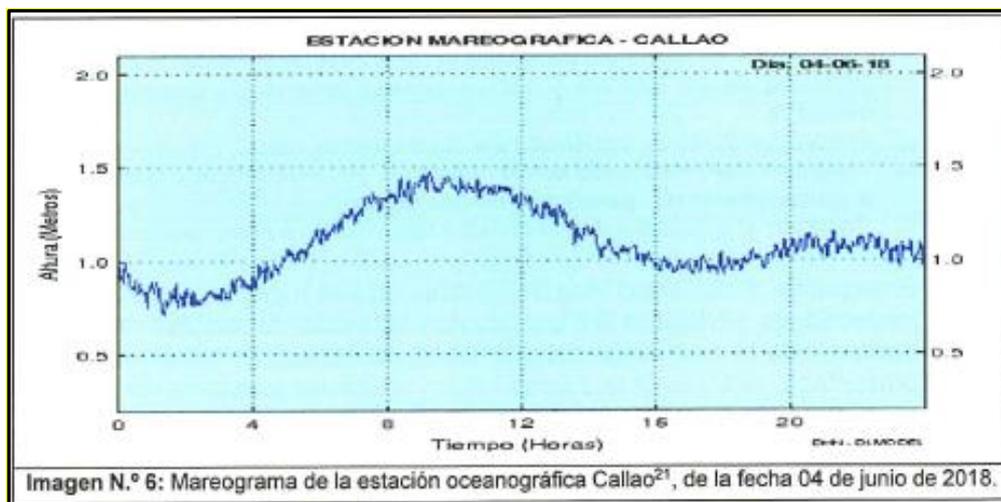
**Imagen N° 1: Mareograma de la estación oceanográfica Callao**

Imagen N.º 6: Mareograma de la estación oceanográfica Callao<sup>21</sup>, de la fecha 04 de junio de 2018.

44. Conforme a ello, el derrame del hidrocarburo derivado del petróleo (IFO 380) ocurrió antes del proceso de carga y/o descarga; toda vez que, la mancha oleosa se desplazó desde el punto de falla (ubicado debajo del muelle) hasta sobresalir fuera de la plataforma del muelle N° 4, donde recién fue identificada.

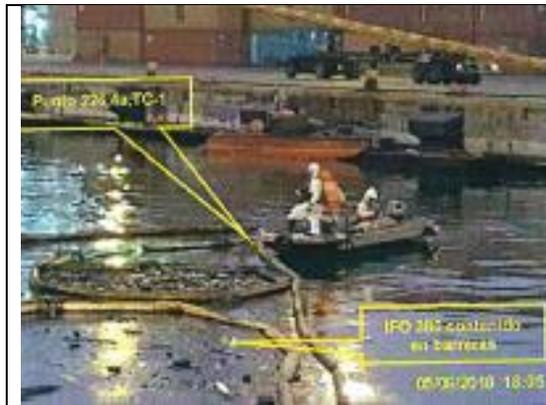
Foto N° 6. Producto IFO 380 contenido dentro de las barreras de contención ubicadas cerca del punto de muestreo TC-1.

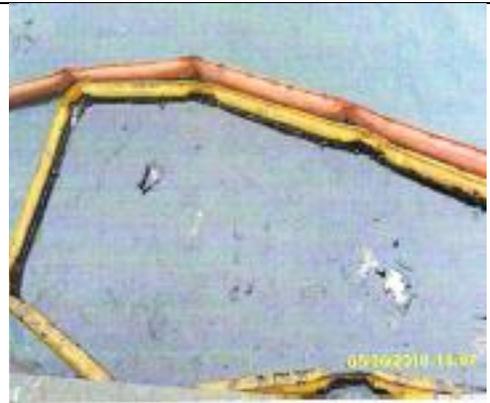
Foto N° 7. Vista cercana del producto IFO 380 contenido dentro de las barreras de contención ubicadas cerca del punto de muestreo TC-1.

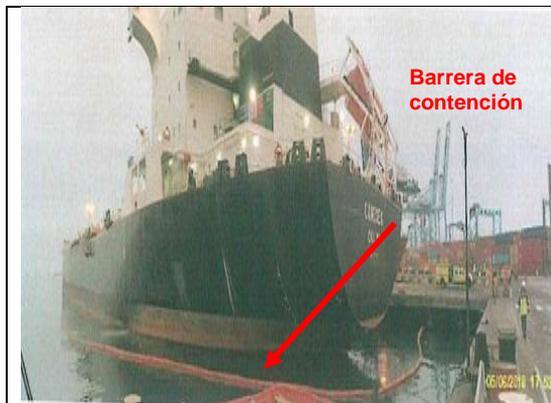
Foto N° 15. Vista lateral izquierda del área impactada por el derrame de producto IFO 380, nótese la barrera de contención sobre el contorno de la embarcación B/T Camisea.

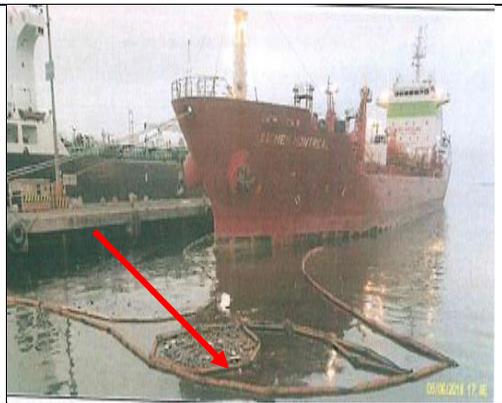
Foto N° 16. Vista lateral derecha del área impactada por el derrame de producto IFO 380, nótese la barrera de contención sobre el contorno de la embarcación M/N Sichem Montreal.
