### RESOLUCIÓN DIRECTORAL N° 01844-2019-OEFA/DFAI

**EXPEDIENTE N°** : 3105-2018-OEFA/DFAI/PAS  
**ADMINISTRADO** : EMPRESA DE TRANSPORTE NACIONAL E INTERNACIONAL ATB S.R.L.<sup>1</sup>  
**UNIDAD FISCALIZABLE** : CAMIÓN CISTERNA DE PLACA DE RODAJE Y TRACTO 2508-AEK  
**UBICACIÓN** : DISTRITO DE CARUMAS, PROVINCIA DE MARISCAL NIETO, DEPARTAMENTO DE MOQUEGUA  
**SECTOR** : HIDROCARBUROS LÍQUIDOS  
**MATERIAS** : DESCONTAMINACIÓN  
RESPONSABILIDAD ADMINISTRATIVA  
MEDIDA CORRECTIVA  
REGISTRO DE ACTOS ADMINISTRATIVOS

**III.1. Único hecho imputado:** El administrado no realizó la descontaminación del suelo impactado en el kilómetro 124+200 del tramo de la carretera Binacional con dirección hacia Desaguadero como consecuencia del derrame de Diésel 2, ocurrido el 3 de febrero del 2016.

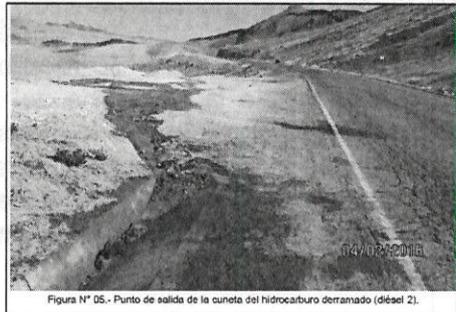
Figura N° 05.- Punto de salida de la cuneta del hidrocarburo derramado (diésel 2).

54. Siendo que de dichas fotografías antes mostradas se observa que el derrame, materia de análisis, discurrió por una cuneta hasta impactar el suelo, la flora y fauna que habita en el área adyacente al referido derrame, evidenciándose un daño potencial a dichos componentes, considerando que el hidrocarburo altera la calidad del suelo, afecta la fauna que vive bajo la superficie del suelo (los cuales mueren irremediablemente), impide el intercambio gaseoso con la atmósfera y aporta gran contenido de sales, lo cual es letal para muchos microorganismos y formas vegetativas, pudiendo producir el sofocamiento de las raíces, retraso en el crecimiento vegetativo, inhibición de la germinación y necrosis foliar (muerte de hojas).

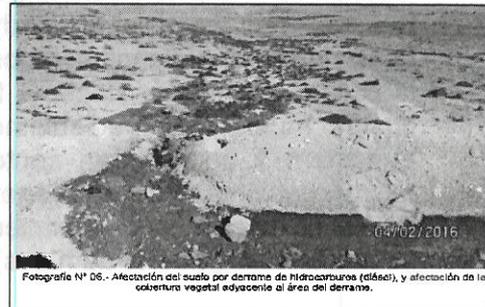
Fotografía N° 06.- Afectación del suelo por derrame de hidrocarburos (diésel), y afectación de la cobertura vegetal adyacente al área del derrame.

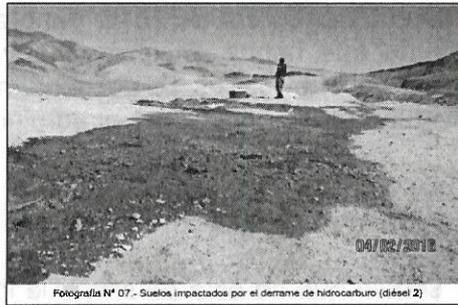
Fotografía N° 07.- Suelos impactados por el derrame de hidrocarburo (diésel 2)

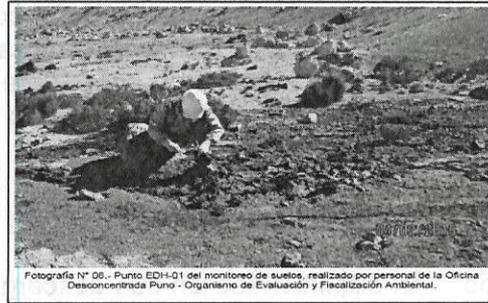
Fotografía N° 08.- Punto EDH-01 del monitoreo de suelos, realizado por personal de la Oficina Desconcentrada Puno - Organismo de Evaluación y Fiscalización Ambiental.

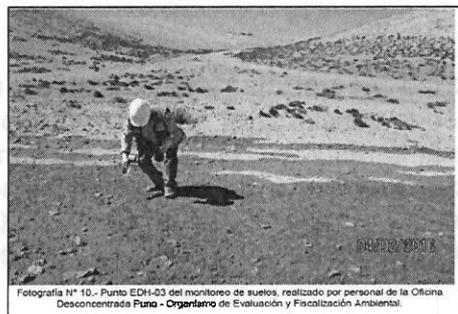
Fotografía N° 10.- Punto EDH-03 del monitoreo de suelos, realizado por personal de la Oficina Desconcentrada Puno - Organismo de Evaluación y Fiscalización Ambiental.

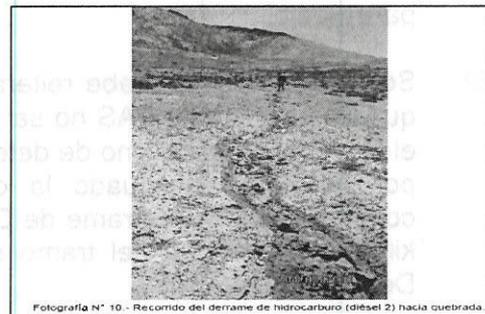
Fotografía N° 10.- Recorrido del derrame de hidrocarburo (diésel 2) hacia quebrada.
