EXPEDIENTE N° : 033-09-MA/E
 ADMINISTRADO : COMPAÑÍA MINERA CAUDALOSA S.A.
 UNIDAD : HUACHOCOLPA UNO
 UBICACIÓN : PROVINCIA DE CASTROVIRREYNA Y DEPARTAMENTO DE HUANCVELICA
 SECTOR : MINERÍA

SUMILLA: Se sanciona a la Compañía Minera Caudalosa S.A. por incumplimiento de los Límites Máximos Permisibles en los puntos de monitoreo S-12, S-17 y V-1 y por la infracción contenida en el artículo 7° de la Resolución Ministerial N° 011-96-EM/VMM.

SANCIÓN: 160 UIT

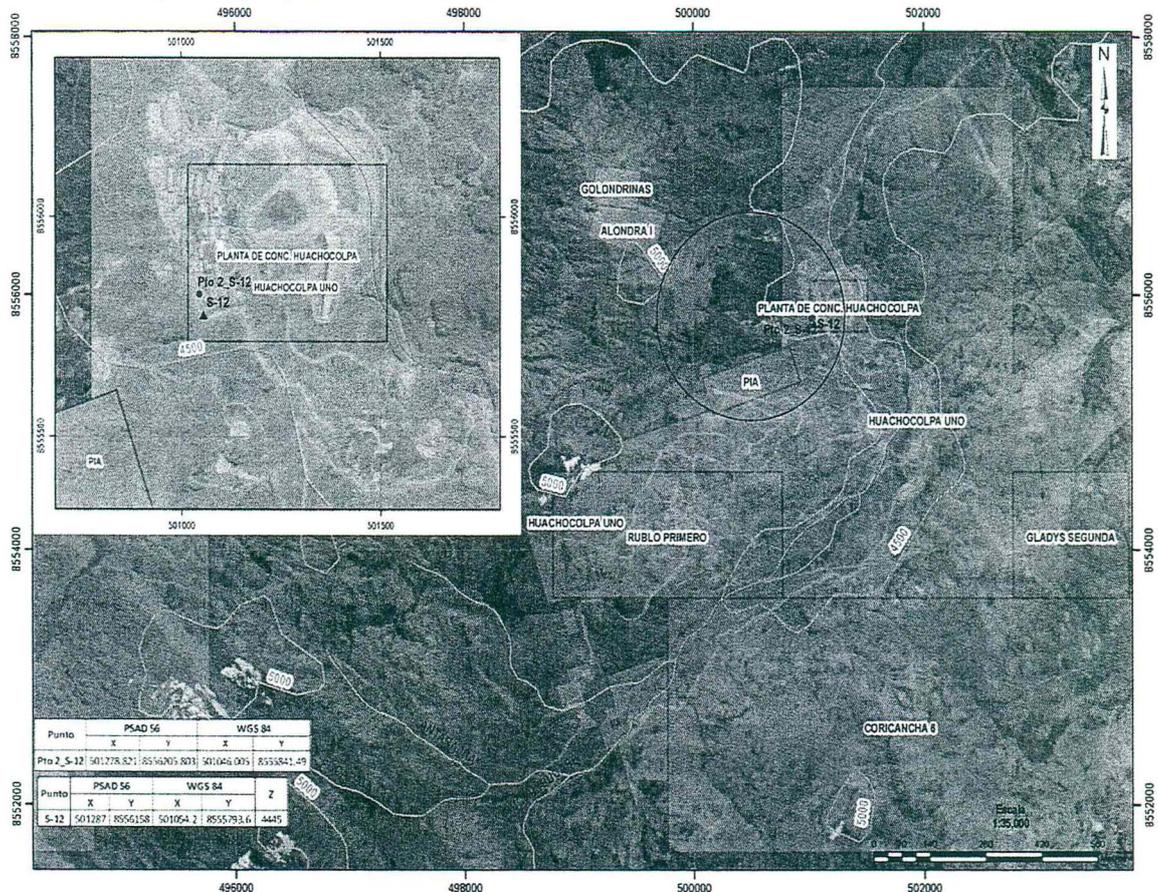
9. Con relación a que el punto identificado como S-12 no es un punto de control que se encuentre dentro del ámbito de operaciones de la Unidad de Producción Huachocolpa Uno, sino que provienen de una bocamina ubicada dentro de las concesiones mineras "Norita", "Garita" y "Enmita", los cuales no son de su titularidad; cabe señalar que de la revisión de las coordenadas descritas por la supervisora (Norte 8556214 y Este 501673) se puede verificar que el mencionado punto de monitoreo se ubica en "Huachocolpa Uno" de titularidad de Caudalosa, conforme se puede evidenciar en el siguiente mapa que ha sido presentado por la propia administrada:

S-12 : Según las coordenadas señaladas en el informe de supervisión (Norte 8556214 y Este 501673)
 Pto 2 S-12 : Según plano presentado por el administrado obrante a folio 362 del Expediente.
 Distancia entre ellos: 48 m. aprox.

10. Adicionalmente a lo expuesto, de la revisión del plano A-3¹³, se aprecia la incorporación al PAMA del punto de monitoreo identificado como S-12, proveniente de la Ex Mina Peseta y agua de escorrentía de la Unidad de Producción Huachocolpa Uno. Dicho documento se encuentra firmado por el Jefe de Seguridad y Medio Ambiente de Caudalosa, el cual suscribe el Acta de la Auditoría Ambiental del Cumplimiento del PAMA; por lo que la administrada no puede pretender desconocer dicho punto de control.
11. En base a lo expuesto anteriormente, se acredita que Caudalosa no ha cumplido con mantener los parámetros Zn, pH, Pb, Cu, Fe y TSS dentro de los LMP establecidos por Resolución Ministerial N° 011-96-EM/VMM.
