**EXPEDIENTE** : N° 035-2011-DFSAI/PAS  
**ADMINISTRADO** : INVICTA MINING CORP SAC.  
**UNIDAD MINERA** : PROYECTO DE EXPLORACIÓN INVICTA  
**UBICACIÓN** : DISTRITO DE LEONCIO PRADO, PROVINCIA DE  
HUAURA, REGIÓN LIMA  
**SECTOR** : MINERÍA

**SUMILLA:** Se sanciona a INVICTA MINING CORP SAC. al haberse acreditado durante el procedimiento administrativo sancionador la comisión de las siguientes infracciones:

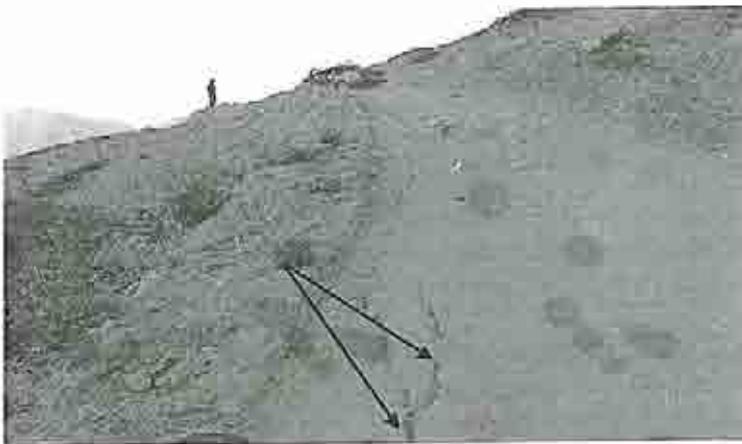
**Foto 56:**

*Grietas profundas en la vía de acceso que conduce a los sondajes de la plataforma N° 4*

50. Es así que de las vistas fotográficas N° 56 y 57 se puede observar grietas en las vías de acceso que conducen a los sondeos de exploración, y que pueden ocasionar infiltración de aguas superficiales o escorrentías. Además, de la vista fotográfica N° 59 y 58, se puede apreciar desprendimientos de material de los taludes de las referidas vías de acceso.

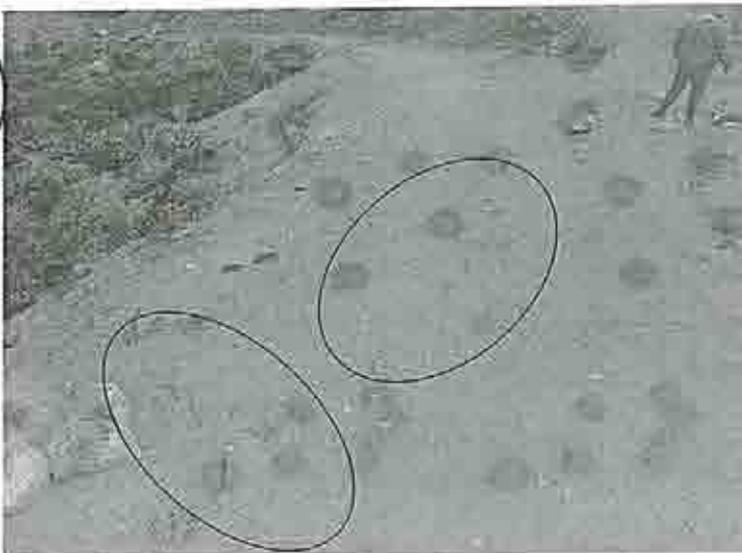
**Foto 57:**

*Grietas en la vía de acceso que colinda con los sondajes ubicados en la plataforma N° 4*

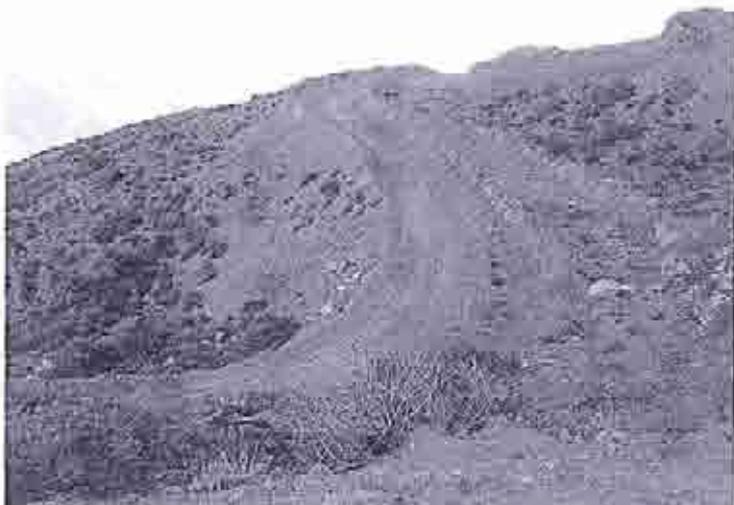
Foto 58:

Desprendimiento del material de talud en distintos tramos de la vía de acceso hacia el sondaje ubicado en la plataforma N° 6

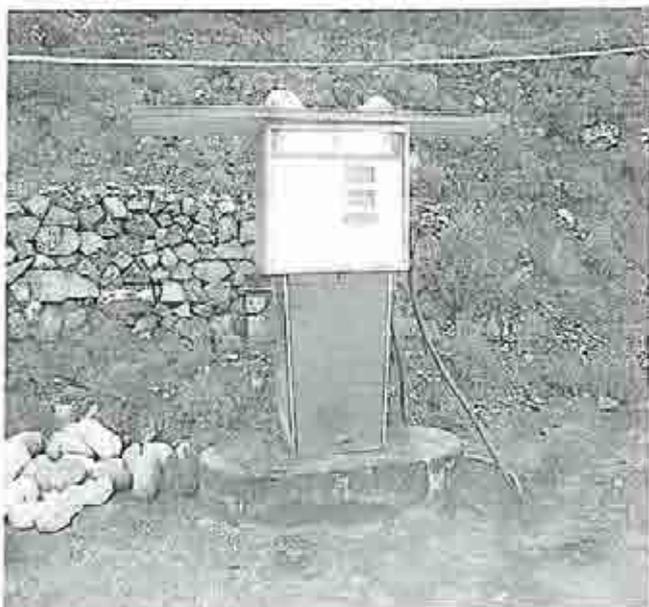
**Foto 68:**

*Se observa que el área de despacho del grifo de petróleo no cuenta con un área estanca.*

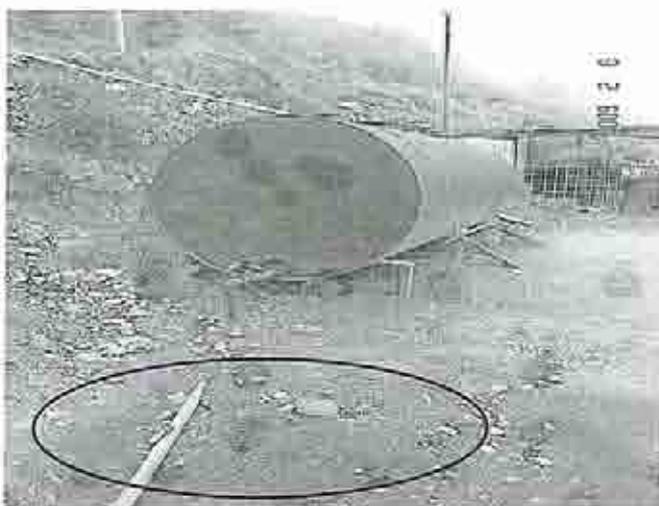
**Foto 67:**

*Se observa que el tanque de combustible se encuentra instalado sobre el suelo sin protección ni cuenta con un área estanca; además hay suelo impregnado con hidrocarburo debido a derrames que ha ocurrido en los alrededores de la tubería de distribución.*

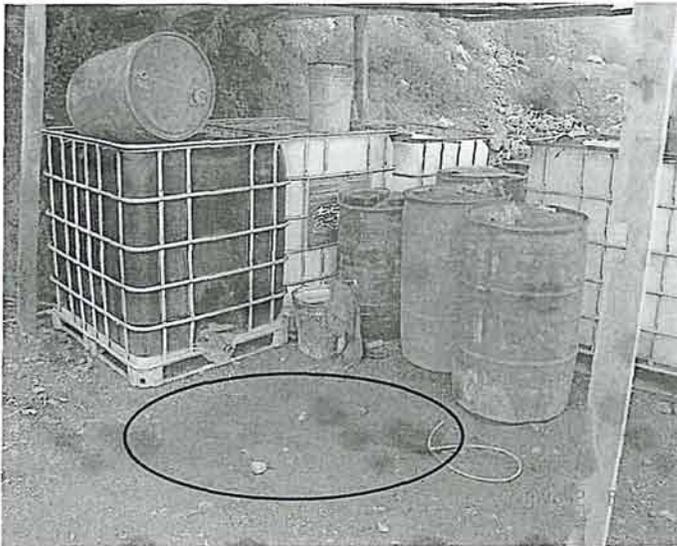
**Foto 71:**

Se observa que la zona de almacenamiento de aceites usados no cuenta con un área estanca y que el piso está sin protección.

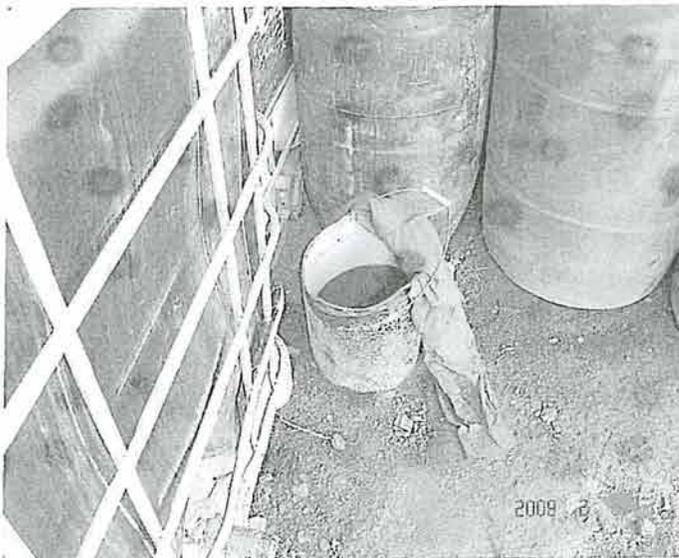
**Foto 72:**

Se observa que en el piso de la zona de almacenamiento de aceites, hay un balde que contiene aceite usado.

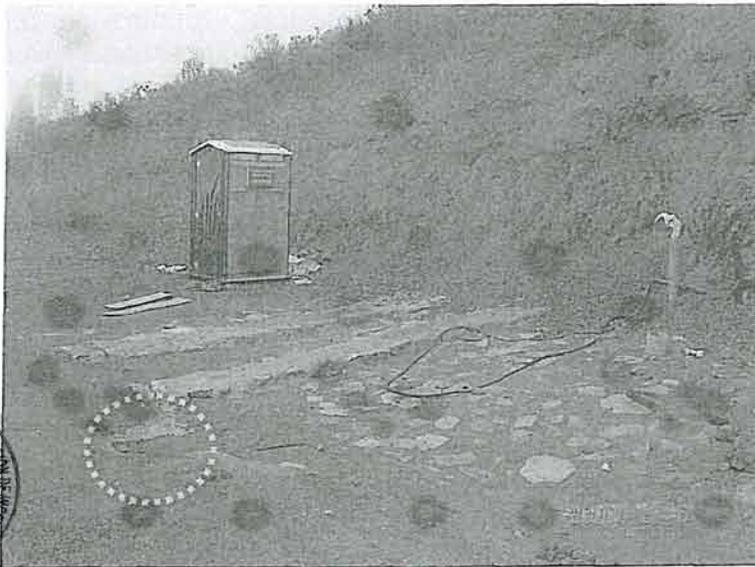
**Foto 65:**

*Se observa que el área de lavadero de carros no cuenta con canaleta de captación de efluente ni separador de aceites y grasas.*

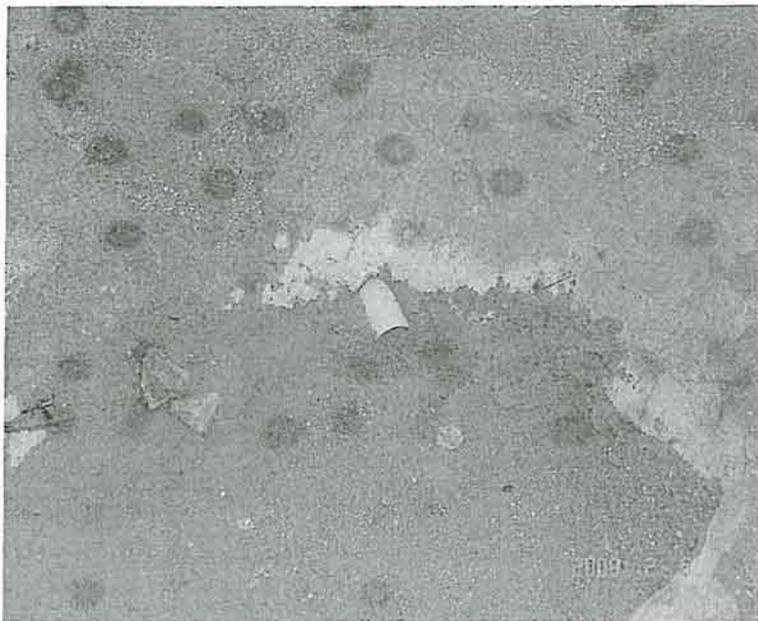
**Foto 66:**

*Se observa que el sumidero del efluente del lavadero de carros se encuentra tapado y que se descarga al ambiente, sin tratamiento previo.*

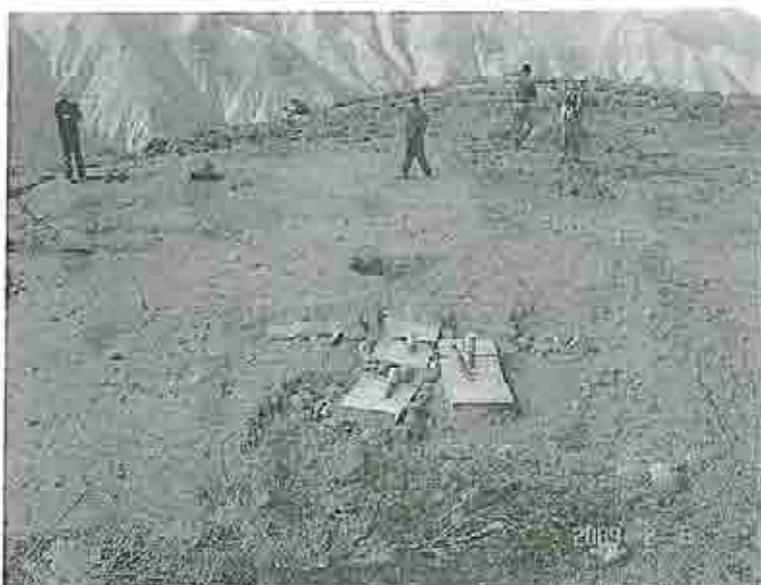
Foto 07:

Obsérvese el área disturbada donde se ubican cuatro sondajes.

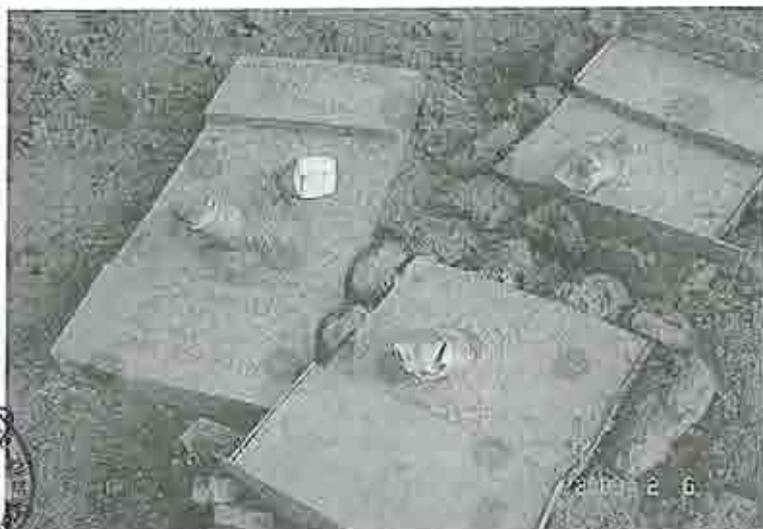
Foto 08:

Dos sondajes identificados: AE-IDA-DDH-08-06 y AE-IDA-DDH-08-10 y dos sondajes sin identificar que se encuentran en la plataforma N° 3.

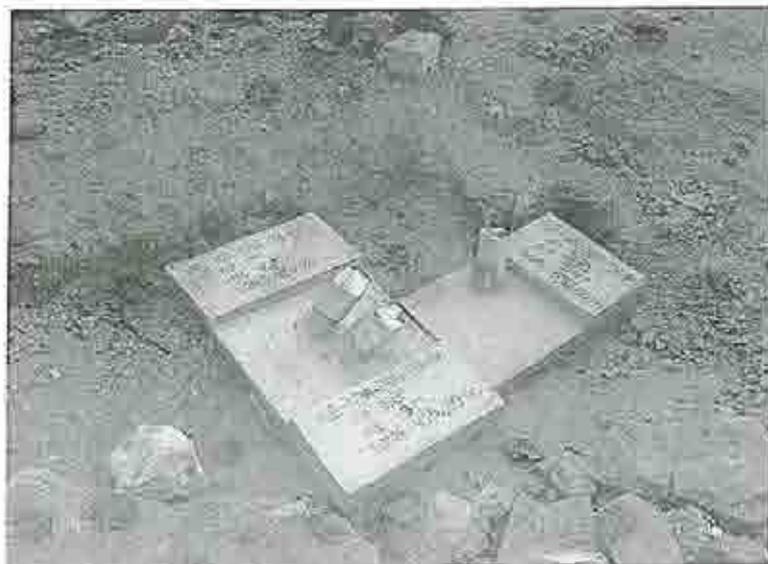
Foto 13:

Se observa tres sondajes en la plataforma N° 4.

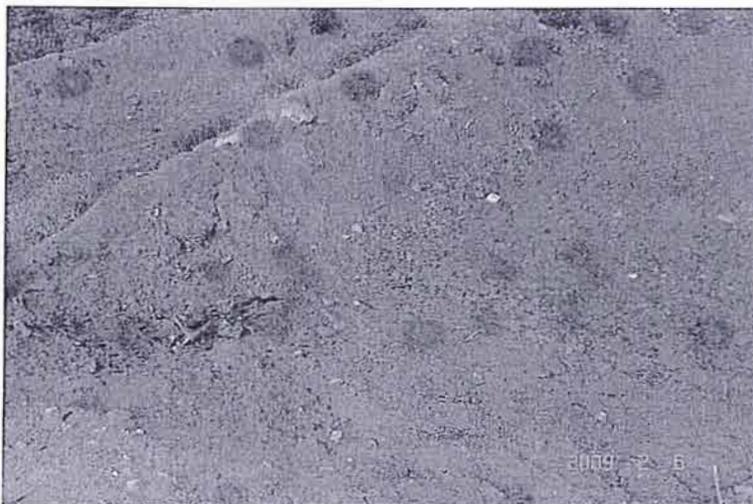
**Foto 10:**

*Residuos sólidos de lodos secos de color gris hallados en la poza de lodos de perforación*

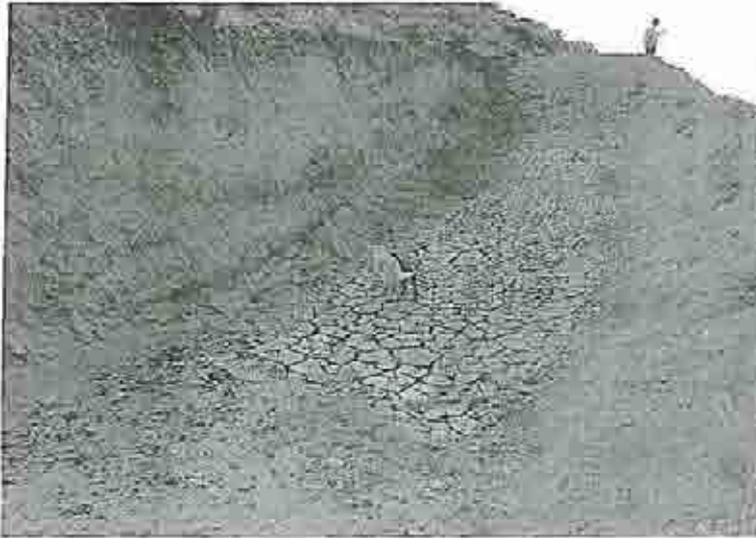
**Foto 14:**

Obsérvese la capa de residuos sólidos (todos secos) en la base de la poza cercana a los tres sondajes de la plataforma N° 4

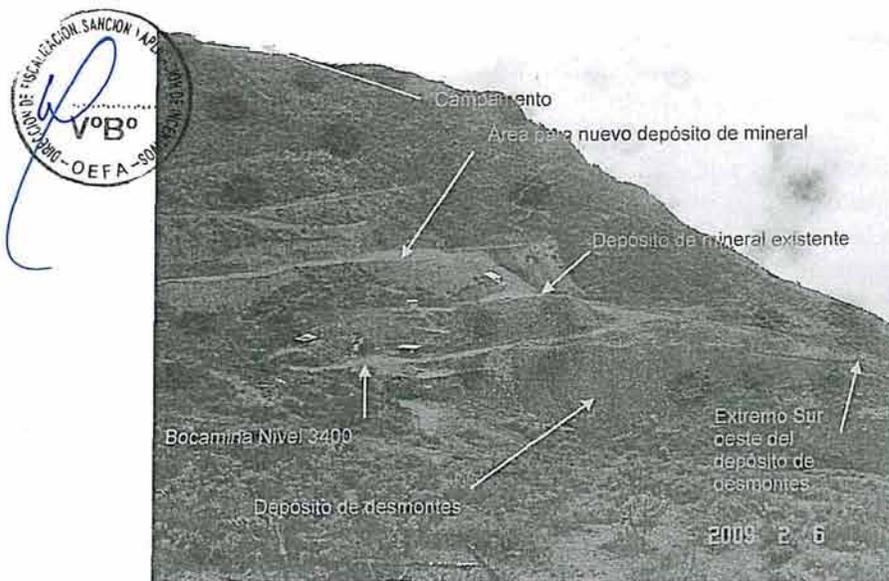
Foto 88:

- 136. Durante la realización de la supervisión se observó que el titular minero ha ubicado el depósito de desmontes y de mineral sobre suelo de tierra y que además no cuenta con un sistema de drenaje interno ni cunetas aguas arriba para la captación de las aguas de escorrentías. Este hecho fue acreditado mediante las fotografías N° 88 y 94<sup>69</sup>.

Se aprecia el depósito de desmonte y mineral existente, los que no contarían con geomembrana.

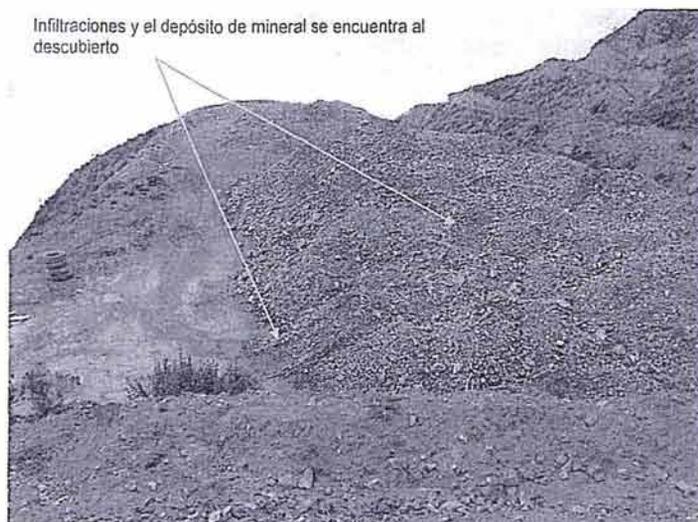
Foto 94:

Se observa que el depósito de mineral está emplazado sobre el terreno natural, el cual no cuenta con un sistema de drenaje interno para la captación de las infiltraciones.

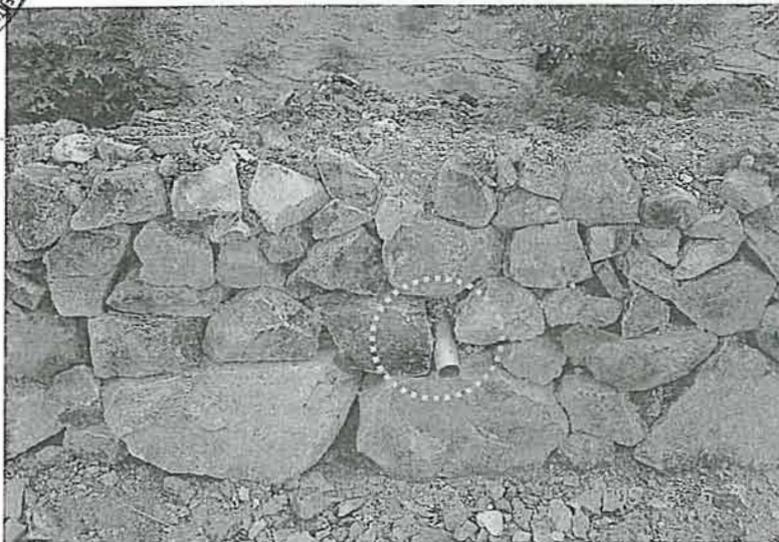
**Foto 104:**

143. Durante la realización de la Supervisión Especial se observó que en el cerco del depósito de desmonte se han colocado piezas de tubo de PVC de 2" de diámetro que tienen por finalidad facilitar el drenaje del interior del depósito, en caso de aguas pluviales, que se descargan directamente al ambiente, sin ningún tipo de tratamiento previo según figura en las fotos 104 y 105<sup>71</sup>:

*Se observa un tubo instalado para la salida del efluente del depósito de desmontes.*

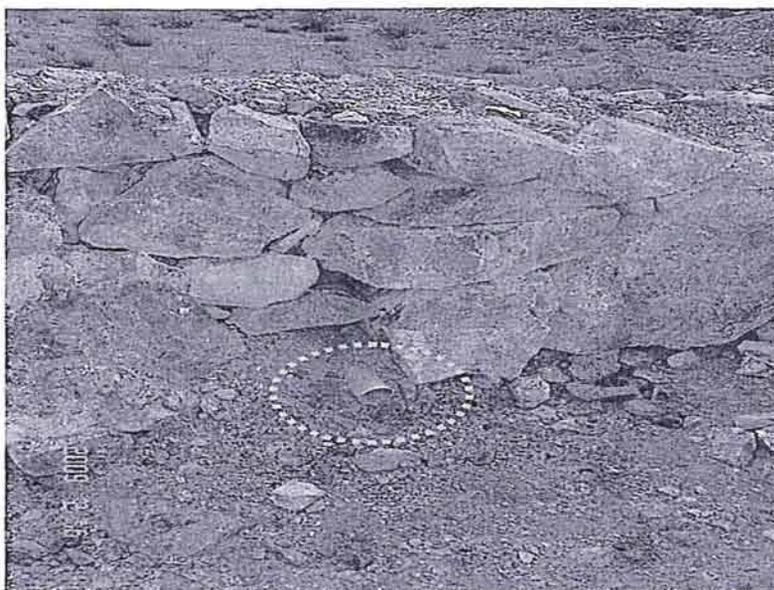
Foto 105:

Se observa otro tubo instalado para la salida del efluente del depósito de desmontes, el cual al igual que el anterior tubo, se vierte al ambiente, sin recibir tratamiento previo.

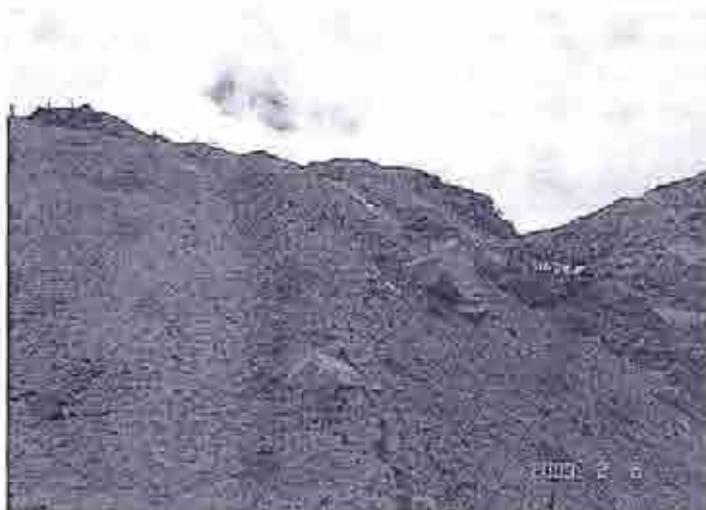
151. Durante la realización de la Supervisión, se constató que el área destinada para el nuevo depósito de mineral no cuenta con base preparada y compactada, notándose agrietamientos en varios sectores de la plataforma y del talud del área mencionada, lo que indicaría un nivel de compactación pobre. Este hecho quedaría acreditado mediante las fotografías N° 98 y 99<sup>73</sup>:

Foto N° 99: Se observa grietas en el talud del terreno donde se emplazará el nuevo depósito de mineral

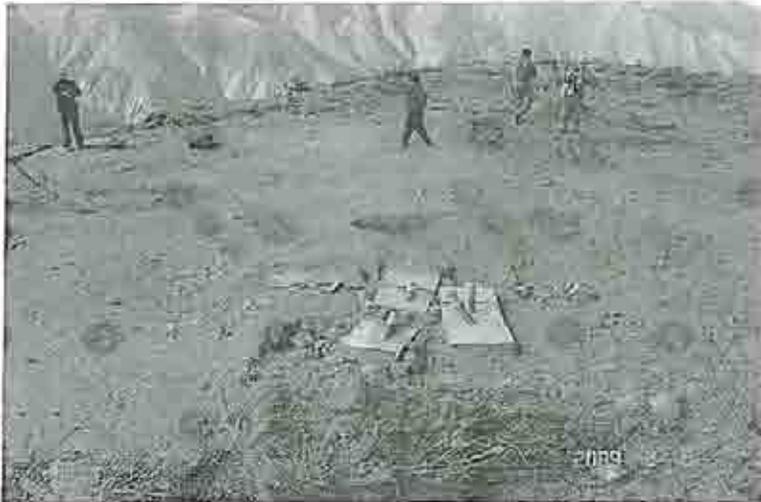
**Foto 7:**

*Obsérvase el área disturbada donde se ubican cuatro sondajes cerrados, una cuneta de drenaje de reboses y la poza de lodos sin cerrar.*

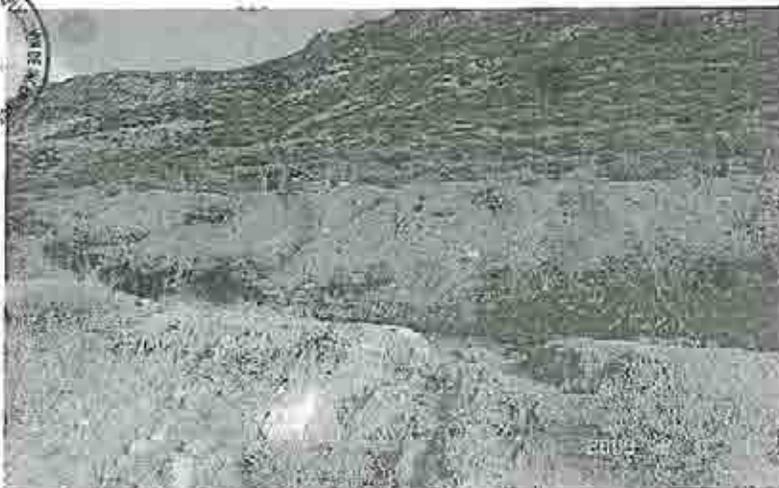
**Foto 11:**

*Cunetas de drenaje sobre el terreno que conducen el rebóse hacia la poza de lodos de perforación ubicada aguas debajo de los cuatro sondajes (plataforma N° 3)*

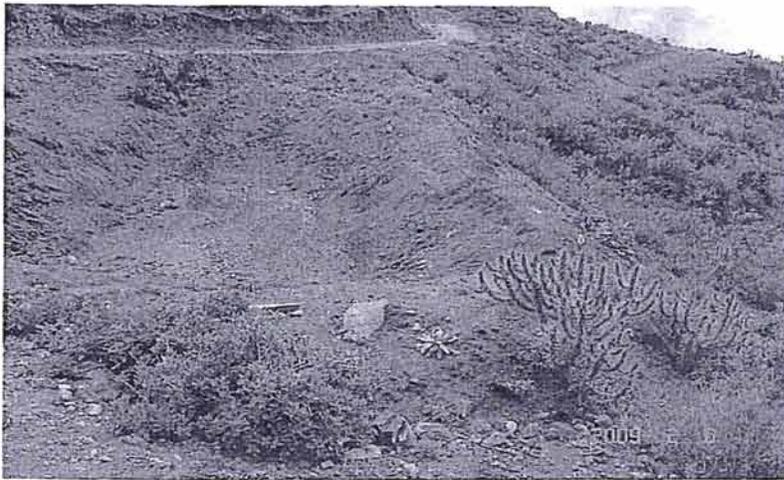
Foto 20:

La poza de lodos de perforación ubicada al pie del sondaje AE-IDA-DDH-08-17 (plataforma de perforación N° 7)

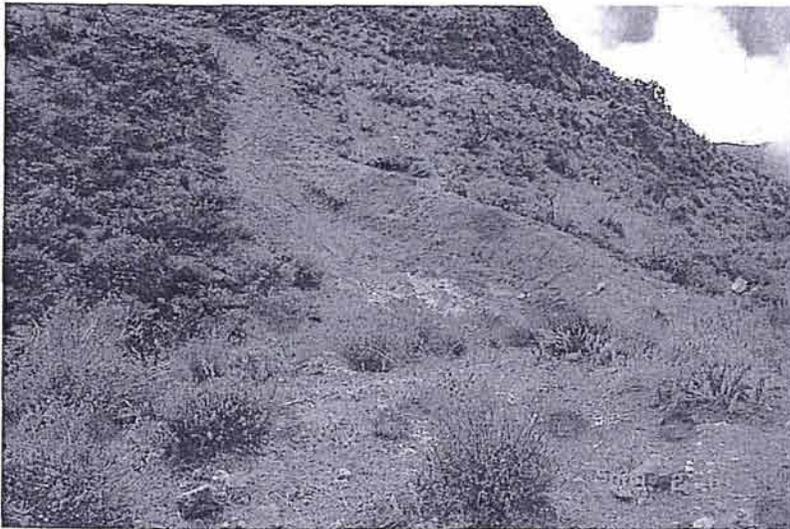
Foto 21:

La poza de recuperación de agua ubicada a una distancia aproximada de 15 metros aguas debajo de la poza de lodos y del sondaje AE-IDA-DDH-08-17 (plataforma de perforación N° 7)

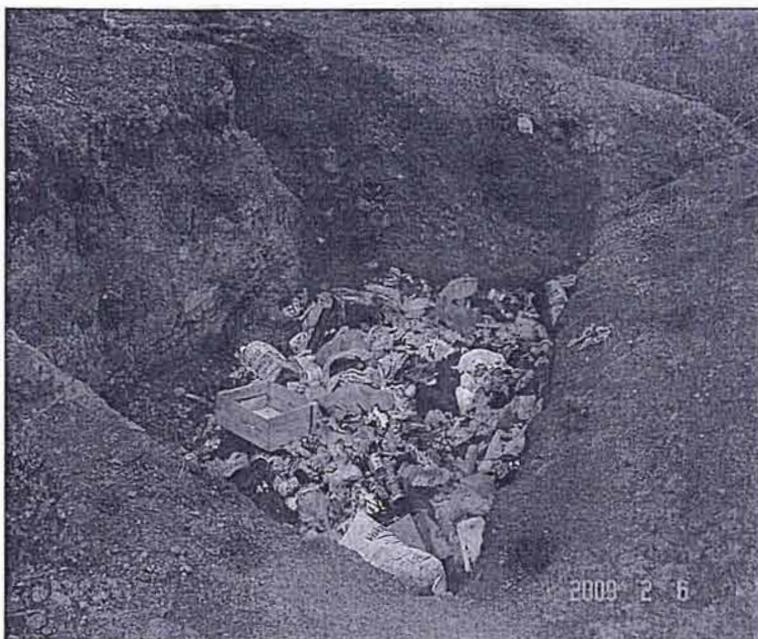
**Foto 74:**

*Se observa una trinchera donde se depositan los residuos sin segregar.*

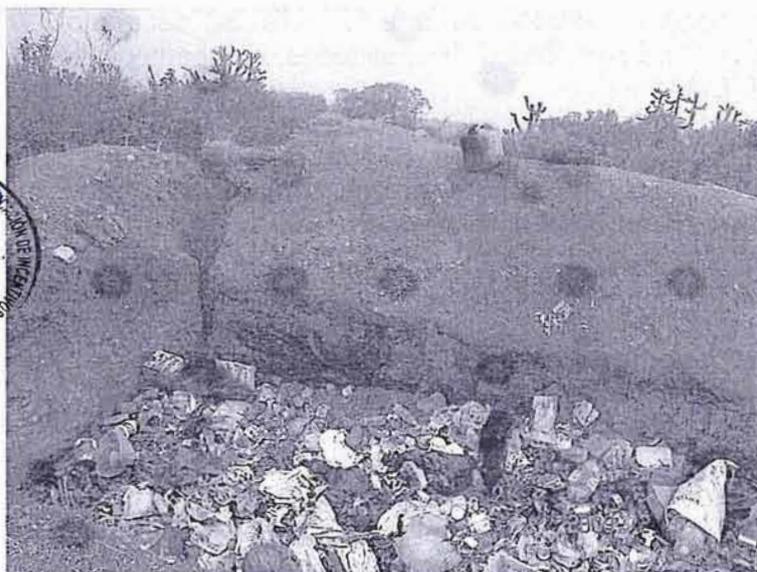
**Foto 75:**

*Se observa que la trinchera de residuos no cuenta con tubo de venteo de gases y los residuos no han sido cubiertos. Se cuenta con una cuneta para la descarga de lixiviados hacia el ambiente, sin tratamiento previo.*

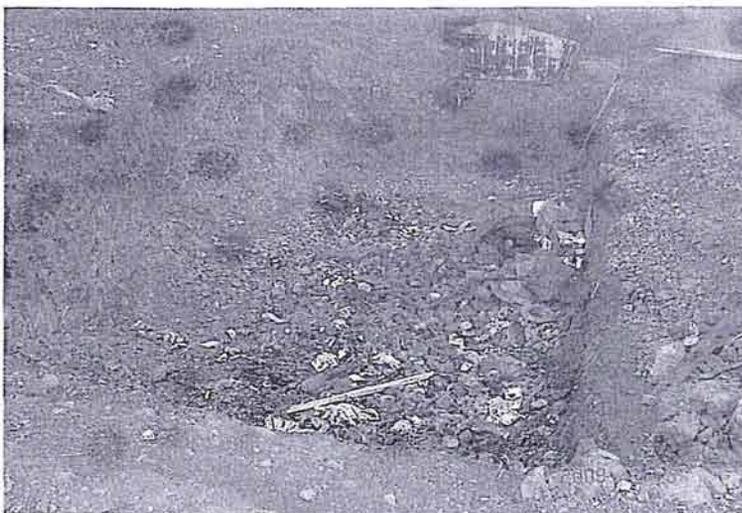
**Foto 73:**

188. Durante la realización de la Supervisión Especial se evidenció que la infraestructura en la que se dispone los residuos metálicos no cuenta con impermeabilización en bases y taludes ni instalaciones como chimeneas de evacuación de gases, canales perimétricos, sistema de monitoreo de lixiviados, señalización y letreros de información, entre otros requisitos mínimos con los que debe contar cualquier instalación de disposición final de residuos sólidos. Este hecho queda acreditado mediante la fotografía N° 73<sup>81</sup>.

*Se observa una trinchera donde se depositan los residuos metálicos.*

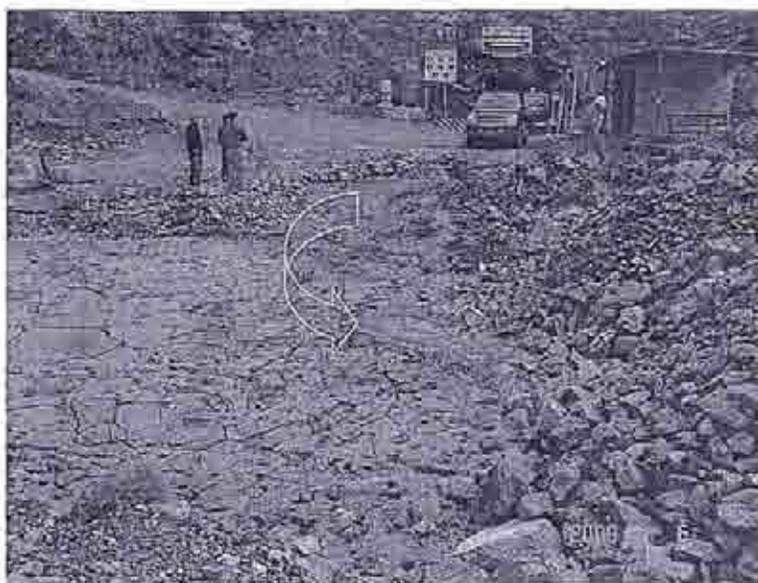
Foto 93:

Obsérvese la dirección del flujo de agua de la bocamina del nivel 3400 que se dirige hacia el depósito de desmontes y que la poza de sedimentación de las aguas del mencionado túnel está ubicado al pie del depósito de desmontes.
