EXPEDIENTE : N° 330-2013-OEFA/DFSAI/PAS
ADMINISTRADO : CARGO TRANSPORT S.A.C.
UNIDAD AMBIENTAL : CAMIÓN CISTERNA
UBICACIÓN : DISTRITO DE ATE, PROVINCIA Y
DEPARTAMENTO DE LIMA
SECTOR : HIDROCARBUROS LÍQUIDOS

SUMILLA: *Se sanciona a la empresa Cargo Transport S.A.C. por no cumplir con presentar ante el OSINERGMIN la información requerida en la visita de supervisión, de acuerdo con lo dispuesto en el artículo 22° del Reglamento de Supervisión de las Actividades Energéticas y Mineras de OSINERGMIN, aprobado por Resolución de Consejo Directivo de OSINERG N° 324-2007-OS/CD.*

ANEXO 1

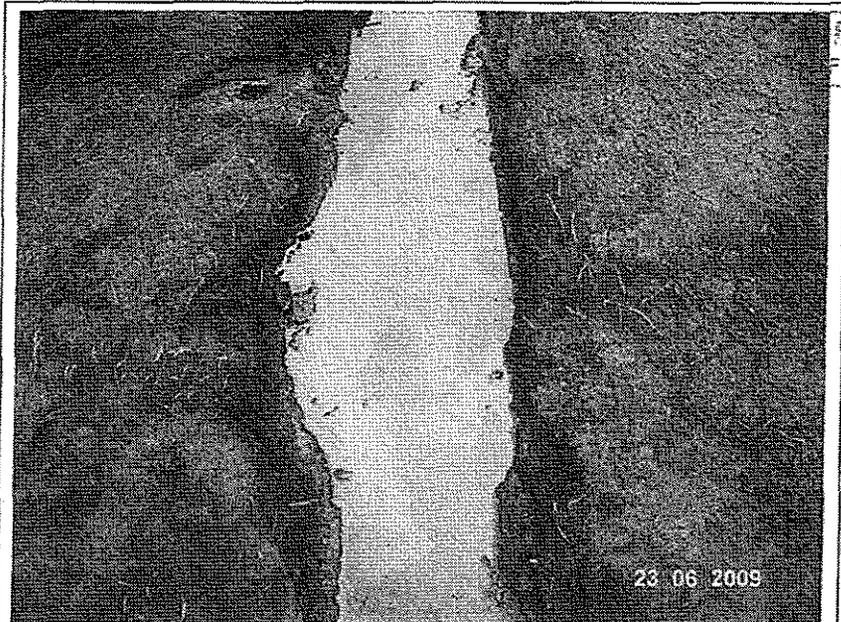
Foto N° 11. Iridiscencia de Diesel 2 en agua que no fue punto de monitoreo. Área afectada por el derrame que se ubica en la parte baja del bofedal - Zona 3.

“(…), en la supervisión se evidenció iridiscencia de combustible en el bofedal de zona afectada (Coordenadas UM en WGS 84: 0271576 E, 8908568 N y 0271579 E, 8908547N) localizada a la margen derecha del Km. 56.2 de la carretera Conococha - Antamina, aproximadamente a 190 m. de distancia del punto del accidente (...)”
(El subrayado es nuestro).

indicado por dicha entidad, se aprecia que el bofedal ubicado en la zona donde ocurrió el accidente⁵, presenta iridescencia de combustible producto del derrame de Diesel 2 ocasionado por Cargo Transport.
