Organismo de Evaluación y Fiscalización Ambiental

Resolución Directoral N° 423 -2013-OEFA/DFSAI

EXPEDIENTE : N° 169-2012-DFSAI/PAS
 ADMINISTRADO : COMPAÑÍA MINERA ANTAMINA S.A.
 UNIDAD AMBIENTAL : ESTACIÓN DE VÁLVULAS VS-01 DEL MINERODUCTO
 UBICACIÓN : DISTRITO DE CAJACAY, PROVINCIA DE BOLOGNESI,
 DEPARTAMENTO DE ÁNCASH
 SECTOR : MINERÍA

SUMILLA: Se declara infundado el recurso de reconsideración interpuesto por la Compañía Minera Antamina S.A. contra la Resolución Directoral N° 262-2013-OEFA/DFSAI; en consecuencia, se confirma la infracción a la normativa ambiental por no evitar e impedir la fuga de concentrado de cobre al ambiente en la Estación de Válvulas VS-01 del mineroducto.

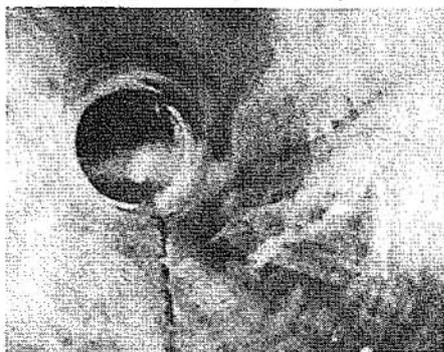
26, 27 Julio 09 Inspeccion de Spools tercer loop variable

Teta interior en codo spool

En ese sentido, este medio probatorio presentado por Antamina resulta eficaz para demostrar que a mediados del año 2009 realizó inspecciones técnicas a las tuberías de la referida estación; sin embargo, también evidencia que Antamina conocía los problemas (desprendimiento y protuberancia convexa) que presentaban los *liners* como fallas frecuentes en los codos del mineroducto y que por tanto, debía tomar las medidas preventivas suficientes y necesarias.

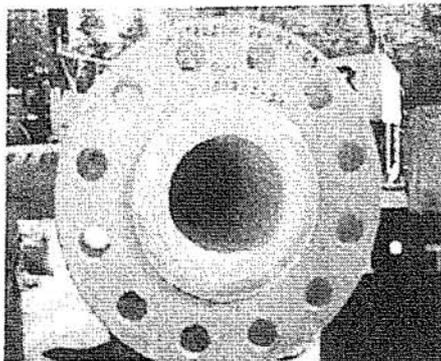
Nuevo codo a instalar

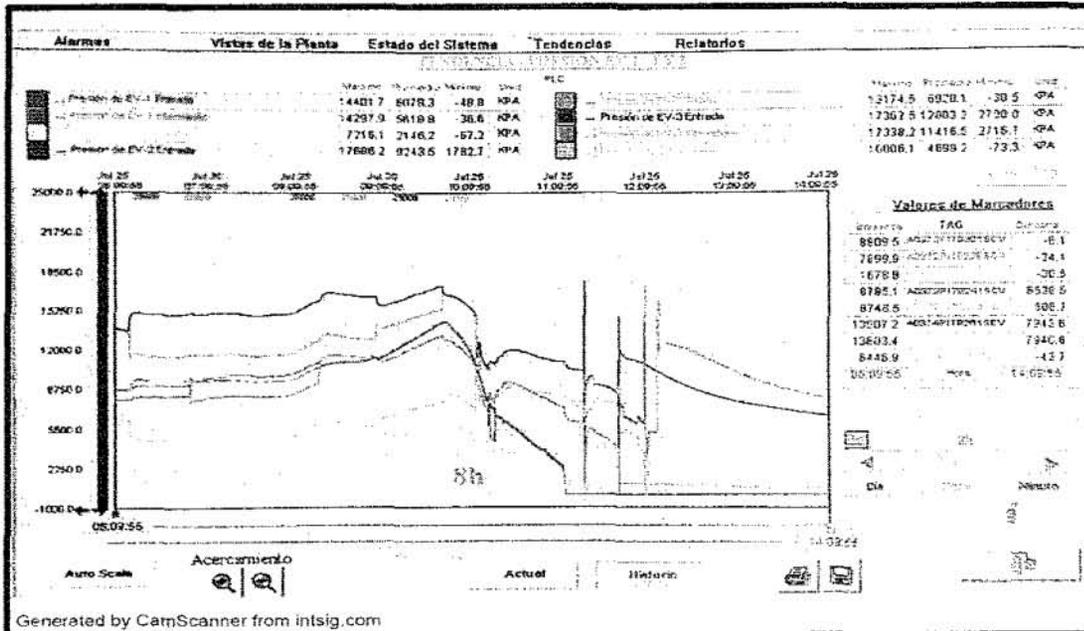
- 1. Antamina reitera que en todo momento antes del accidente ambiental los valores de presión del mineroducto se encontraron en rangos normales, variando significativamente sólo cuando se detuvo la fuga. A fin de acreditar ello, presenta una nueva captura de pantalla donde se muestran los valores de presión del mineroducto en las horas previas, durante y siguientes a la fuga de concentrado:

Captura de pantalla del sistema SCADA adjuntado por Antamina al recurso de reconsideración

42. La empresa indica que de la captura de pantalla se evidencia que en todo momento la presión se mantuvo dentro de los valores operativos normales, salvo cuando se detuvo el sistema de bombeo y se abrió la pierna larga de la estación, lográndose bajar la presión significativamente. De esta manera, Antamina sustenta que el sistema SCADA cumple con su finalidad.
43. Al respecto, se debe advertir que en la Resolución Directoral N° 262-2013-OEFA/DFSAI no se ha señalado que el sistema SCADA no resulta adecuado ni eficaz para prevenir fugas en el mineroducto, tal como se observa de los numerales 42 y 43 de dicha resolución:

43. Sin perjuicio de lo señalado en el párrafo anterior, cabe recordar que, independientemente del funcionamiento del sistema SCADA, Antamina debió implementar medidas preventivas para evitar la rotura del codo por erosión –que fue la causa del accidente ambiental, según el informe técnico de la empresa GIE Perú S.A.C.–. (...)"

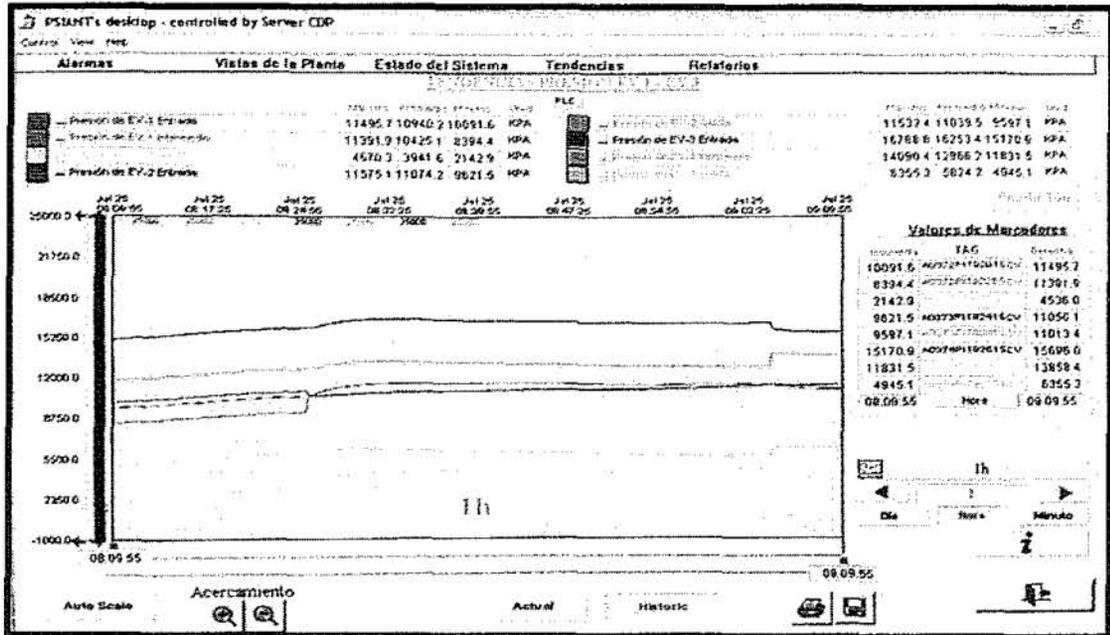
Captura de pantalla del sistema SCADA adjuntado por Antamina en sus descargos del 20.09.12

"A continuación la visualización del «pantallazo» del Sistema SCADA de datos en el que se puede visualizar que las presiones en el mineroducto el día del evento, esto es 25 de julio de 2012, se encuentran dentro de los rangos normales de funcionamiento. Específicamente a la hora del evento el rango promedio de entrada era de aproximadamente 15000 kilopascales. (...)".

45. Antamina afirma que había presentado la captura de pantalla referida en el párrafo anterior con la finalidad de demostrar la existencia del sistema SCADA, pero no para evidenciar o demostrar algún punto específico en relación con los valores de presión monitoreados al momento del accidente. Sobre ello, resulta pertinente citar lo alegado por Antamina en el escrito de descargos presentado el 20 de setiembre de 2012:

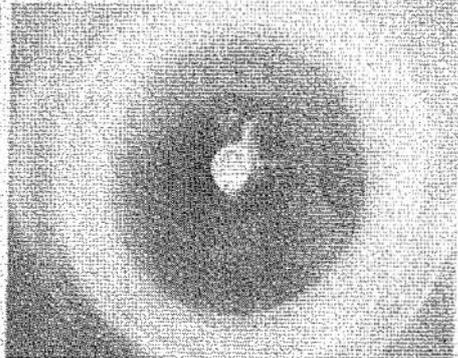
Antes Despues

372-P-007-I-S5 NO OK 3179, 3180, 3181, 3196, 3197 MC21272
Se cambio spool, presentaba desprendimiento de liner protuberancia convexa teta. diam. 3 pulg x 1.5 pulg. Altura. ingresa spool ACOTEC

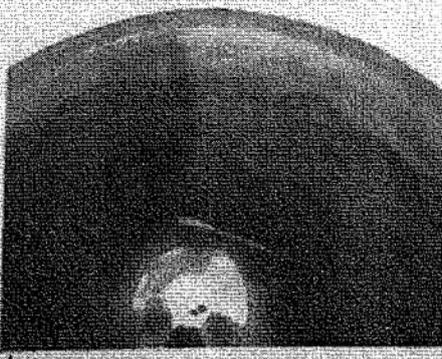
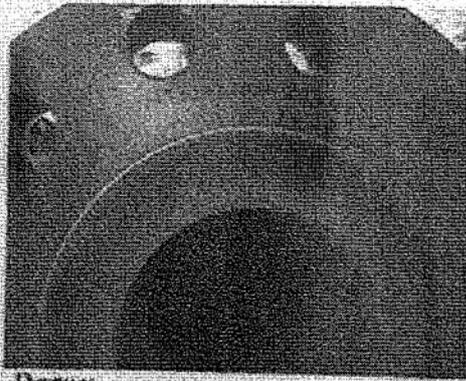
Antes Despues

372-P-007-I-S7 NO OK 3182, 3183, 3198, 3199 MC21271
Se cambio spool, presentaba desprendimiento de liner protuberancia convexa teta. diam. 3 pulg x 0.75 pulg. Altura. ingresa spool ACOTEC

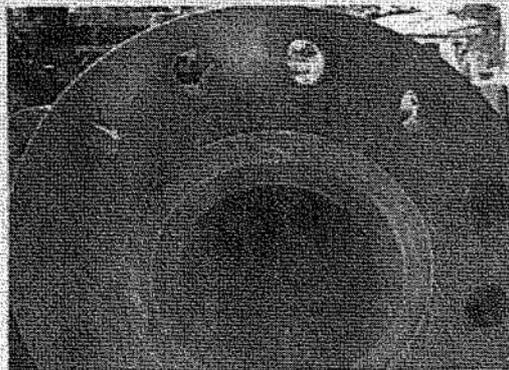
372-P-002-4-S4 NO OK 3238, 3239, 3210, 3211
Se cambio spool. presentaba desprendimiento de liner protuberancia convexa teta diam 3.5 pulg x 1 pulg altura. ingreso spool Acotec.

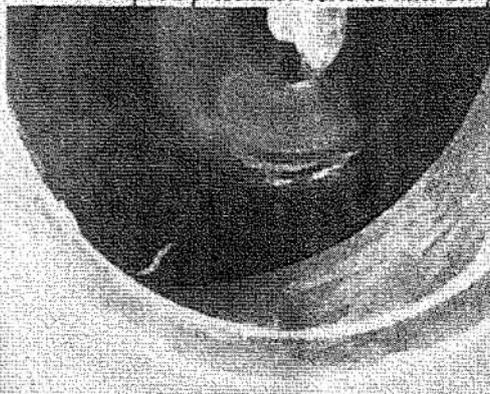
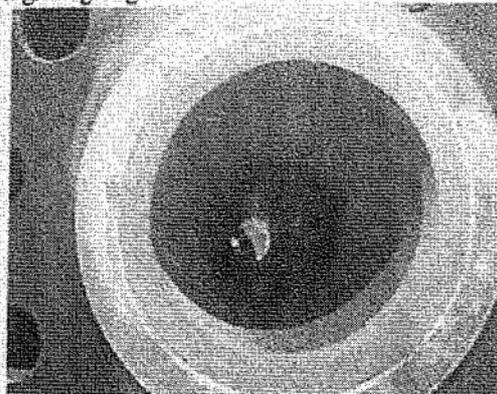
372-P-002-4-S9 NO OK 3240, 3242, 3224, 3225 MC21279
Se cambio spool. presentaba corte de liner 2.5 pulg. long. ingreso Acotec.

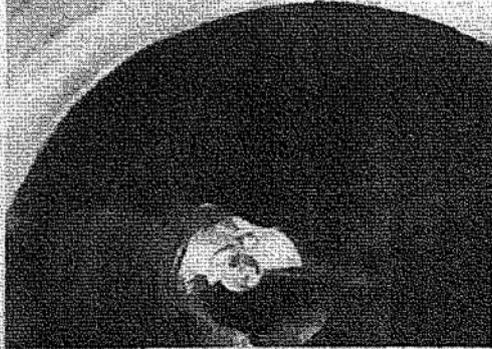
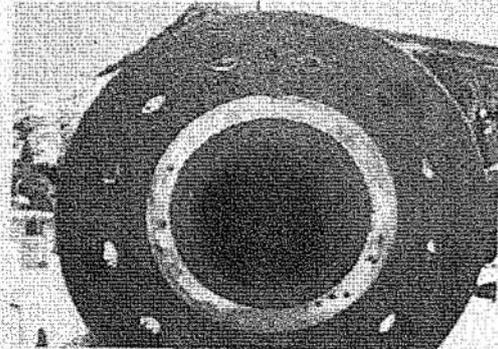
Se cambia spool por presentar desprendimiento de liner teta protuberancia convexa de 5 diam x 1.75 pulg. Altura, ingreso spool Acotec

Antes

spool nuevo a instalar

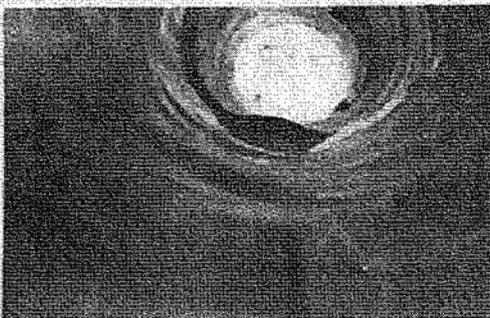
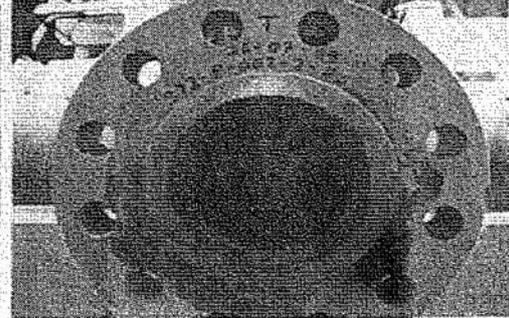
Se cambio Tee spool presentaba 02 desprendimiento de liner y protuberancia convexa teta de 6 diam x 1.5 pulg altura en unión de tee diam 4 x 1 altura, ingres codo spool acotec, foto 3291, 3292 y 3293

Protuberancia interior de Spool

Nuevo codo spool a instalar

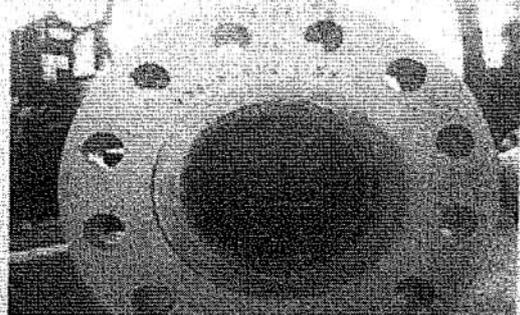
Codo presenta desprendimiento de liner protuberancia convexa 5 diam x 1,5 pulg altura, se cambio ingresa codo ACOTEC.

Protuberancia convexa en codo

Nuevo codo a instalar

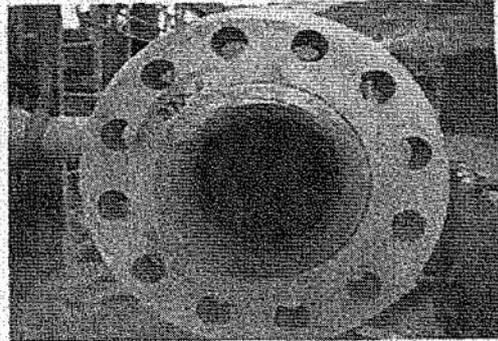
Codo presenta 02 desprendimiento de liner protuberancia convexa 5 diam x 0.75 pulg altura y 6.5 diam x 2 altura

Protuberancia interior en codo

Nuevo codo a instalar

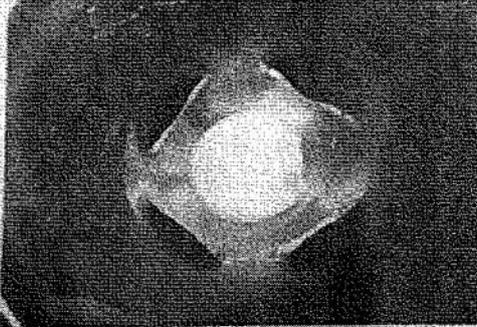
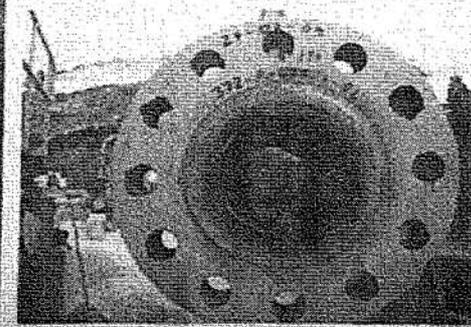
Se cambio spool presentaba 04 desprendimiento de poliuretano protuberancia conveca de 3 x 0.5 en 3 partes y 3 x 0.75 en una parte . ingreso spool acotec.

Muestra de los 04 desprendimiento de poliuretano en el interior de spools.

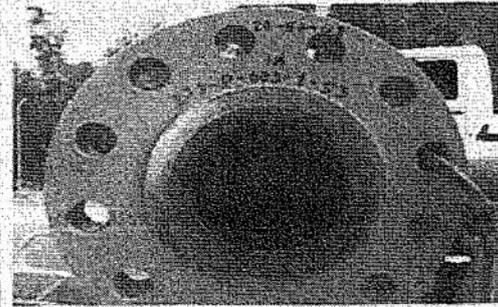
Se cambio spool presentaba 02 desprendimiento de poliuretano protuberancia conveca de 6 x 1.5 en 1 partes y 6 x 1.25 en una parte . ingreso spool retirado del 3er loop. P006-1-S4. Programar cambio

Protuberancia de poliuretano en el interior de spool

Nuevo spool a instalar.
