Resolución Directoral
Nº 003 -2016-OEFA/DS

Lima, 07 ENE. 2016

Sobre la falta de tratamiento de efluentes industriales

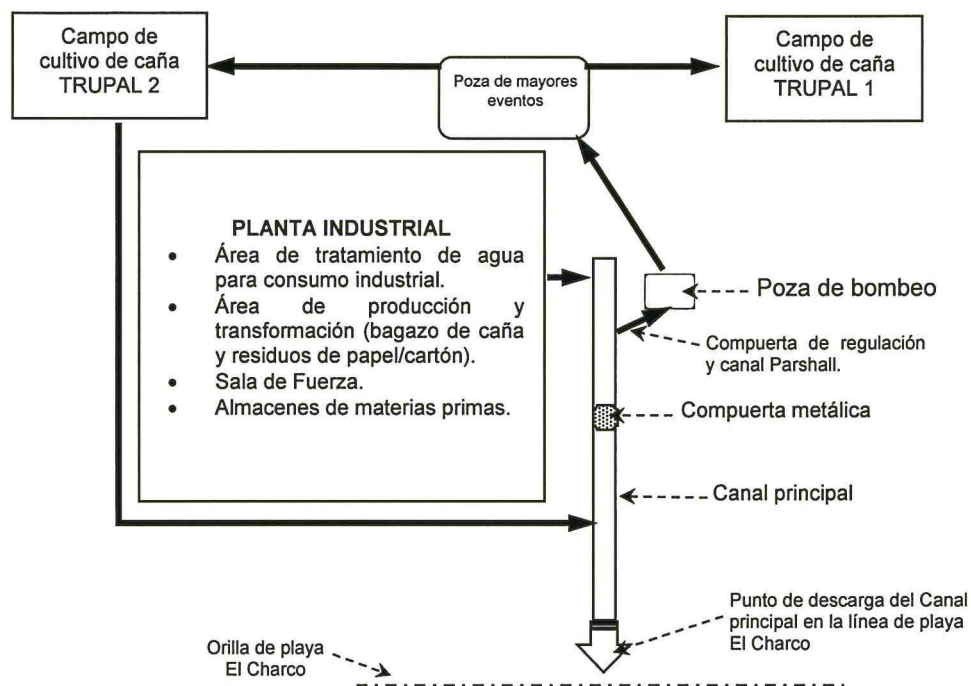
De las diversas supervisiones directas a TRUPAL, se verificó que los efluentes industriales siguen el siguiente circuito:

El efluente industrial de TRUPAL es llevado al canal principal, que está dividido en dos (2) sectores por una compuerta metálica. El primer sector del canal principal se conecta a la poza de bombeo mediante un canal tipo *Parshall*¹⁷; siendo que el desplazamiento del efluente a dicha poza es controlado por una compuerta de regulación. Seguidamente, el efluente es impulsado —mediante equipos de bombeo y ductos— a la “Poza de mayores eventos” para luego ser utilizado en el riego de los campos de cultivo de caña TRUPAL 1 y TRUPAL 2. El exceso del efluente regado en el campo de TRUPAL 2 es conducido al segundo sector del canal principal, el cual desemboca en la orilla de la playa El Charco.
